福島第一原子力発電所

1号機原子炉格納容器内部調査の実施状況（速報）

< 参 考 資 料 >
2022年2月8日
東京電力ホールディングス株式会社
福島第一廃炉推進カンパニー

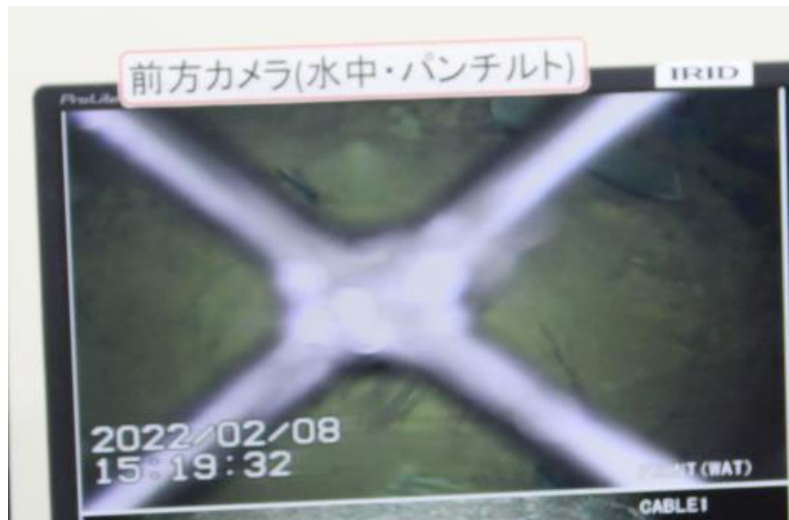
写真3.PCV底部水面への着水時の状況

午後3時27分 水中ROV-AがPCV内の水面に着水完了

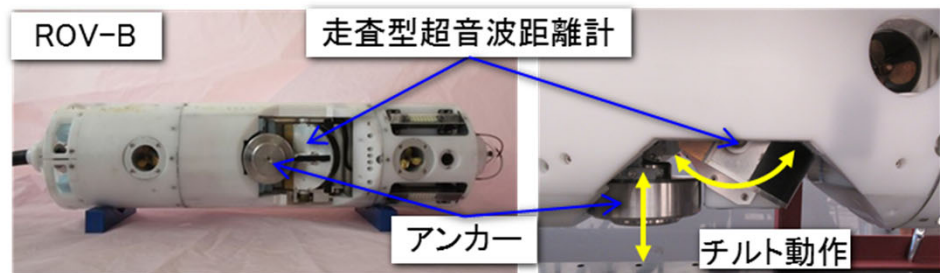
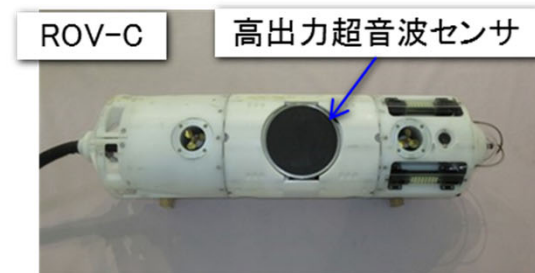
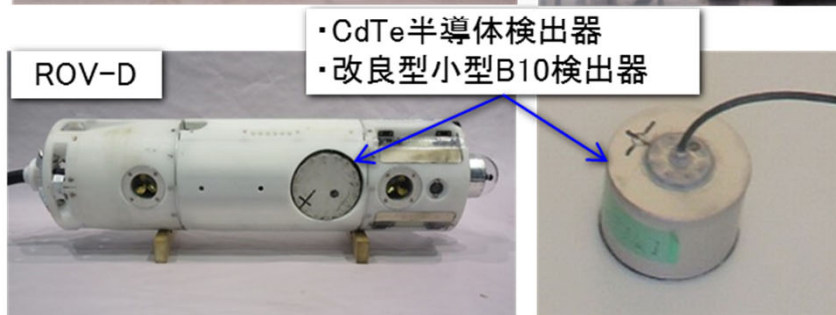
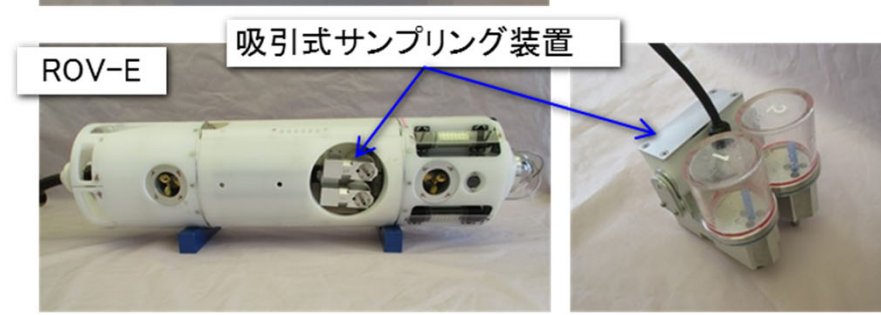
【参考】 調査装置詳細 ROV-B~E__各調査用

調査装置	計測器	実施内容
ROV-B 堆積物3Dマッピング	<ul style="list-style-type: none"> ・ 走査型超音波距離計 ・ 水温計 	走査型超音波距離計を用いて堆積物の高さ分布を確認する
ROV-C 堆積物厚さ測定	<ul style="list-style-type: none"> ・ 高出力超音波センサ ・ 水温計 	高出力超音波センサを用いて堆積物の厚さとその下の物体の状況を計測し、デブリの高さ、分布状況を推定する
ROV-D 堆積物デブリ検知	<ul style="list-style-type: none"> ・ CdTe半導体検出器 ・ 改良型小型B10検出器 	デブリ検知センサを堆積物表面に投下し、核種分析と中性子束測定により、デブリ含有状況を確認する
ROV-E 堆積物サンプリング	<ul style="list-style-type: none"> ・ 吸引式カプリアゲ装置 	堆積物サンプリング装置を堆積物表面に投下し、堆積物表面のサンプリングを行う

員数：各2台ずつ 航続可能時間：約80時間/台 調査のために細かく動くため、柔らかいポリ塩化ビニル製のケーブル (ROV-B：φ33mm、ROV-C：φ30mm、ROV-D：φ30mm、ROV-E：φ30mm)を採用
