## 福島第一原子力発電所 1号機及び2号機非常用ガス処理系配管 一部撤去作業（1本目の配管切断完了）

＜ 参 考 資 料 ＞  
2 0 2 2 年 5 月 2 4 日  
東京電力ホールディングス株式会社  
福島第一廃炉推進カンパニー

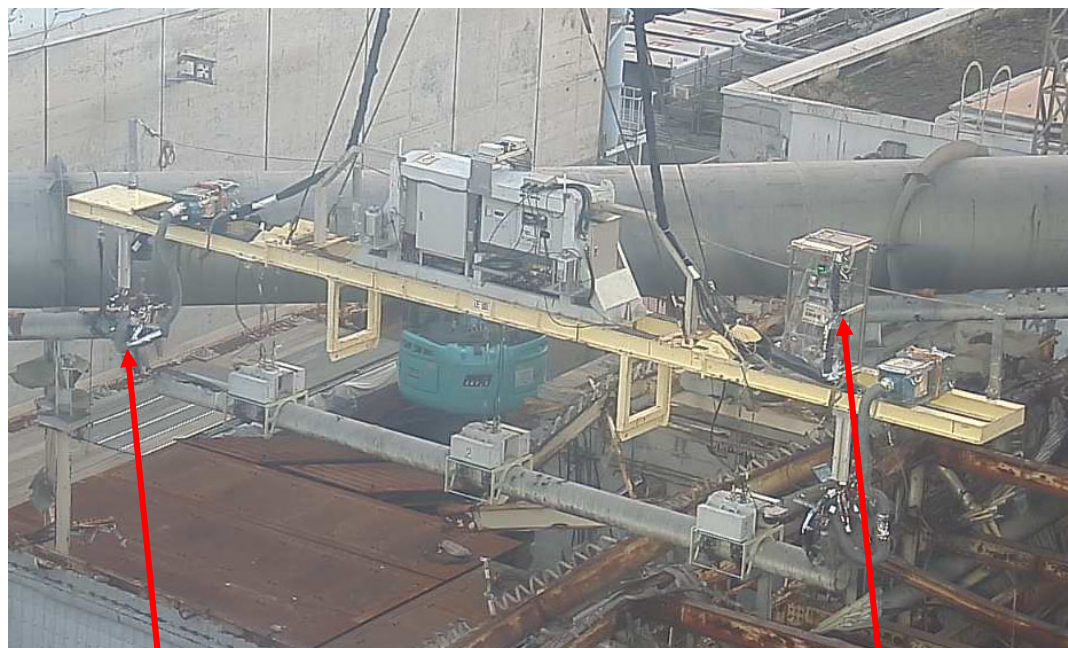
# SGTS配管切断作業の様子

2号機より ⇒

⇒ スタックへ

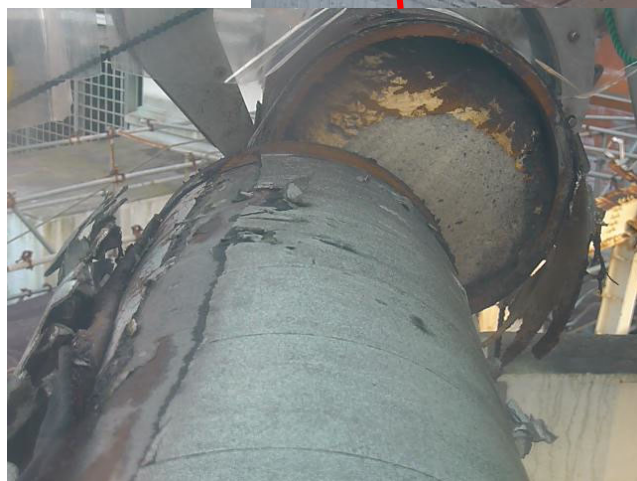
2号機側切断面

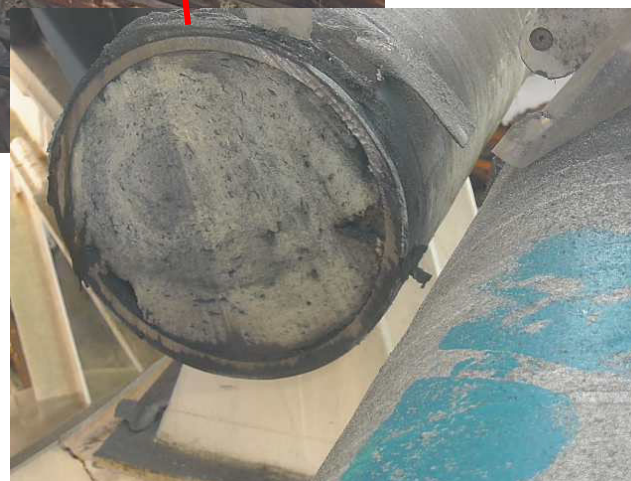
1号機側切断面
