福島第一原子力発電所 油処理装置の運転再開について

双葉消防本部からの指導事項(防火対策)への対応状況

4号機T/B主油タンク室対策実施状況

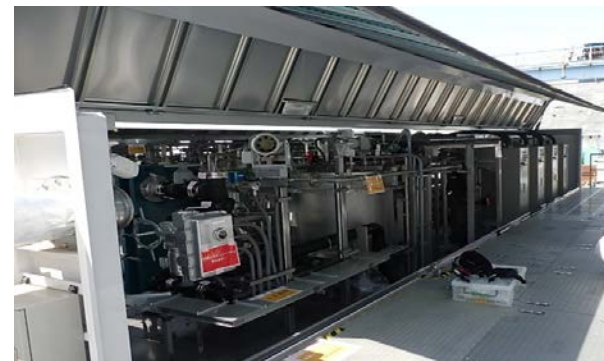
油処理装置設置状況 (第1油分解コンテナ)

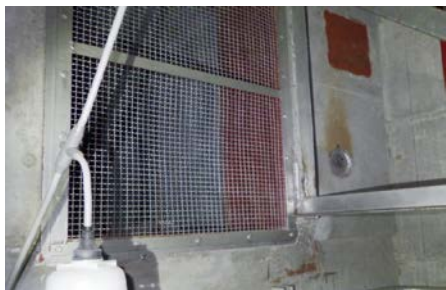
ダクト開口部
閉止前

- 双葉消防本部から、2022年6月10日に震災等により喪失した4号機T/B主油タンク室の防火機能を満足させるため、対策を実施する必要があると指導を受けた。
- 火災時、室外への延焼防止を目的に、空調ダクト・ダクトバンパの閉止、震災後に設置した配管貫通部の隙間を閉止するなどの対策を実施。

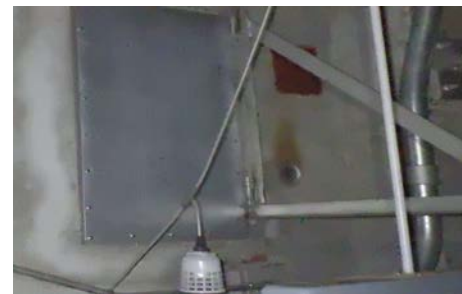
ダクト開口部
閉止後

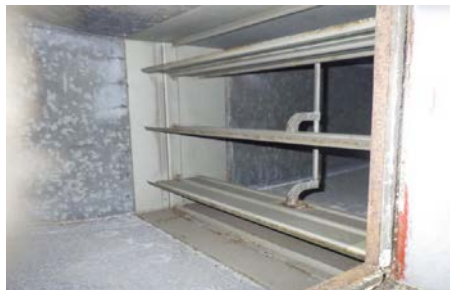
ダクトダンパ
閉止前

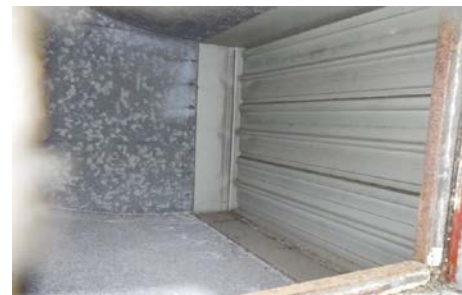
ダクトダンパ
閉止後

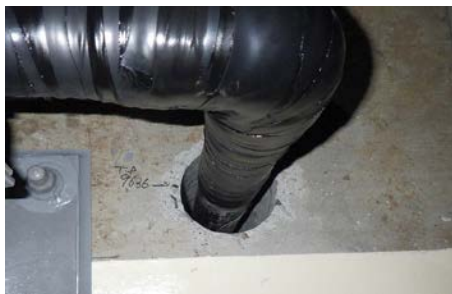
配管貫通部
閉止前

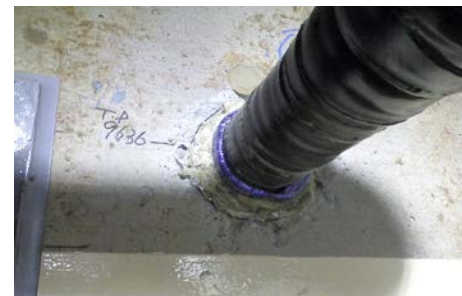
配管貫通部
閉止後

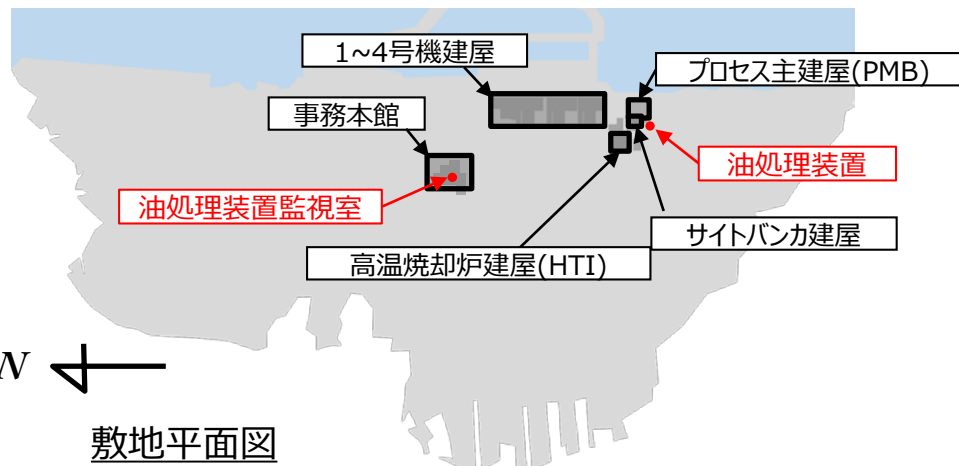
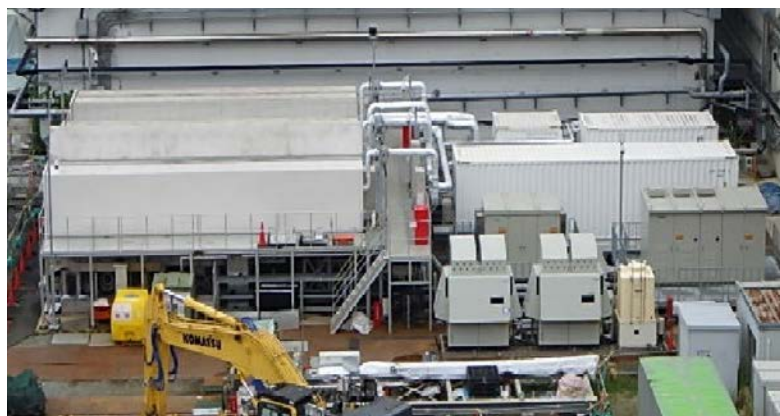
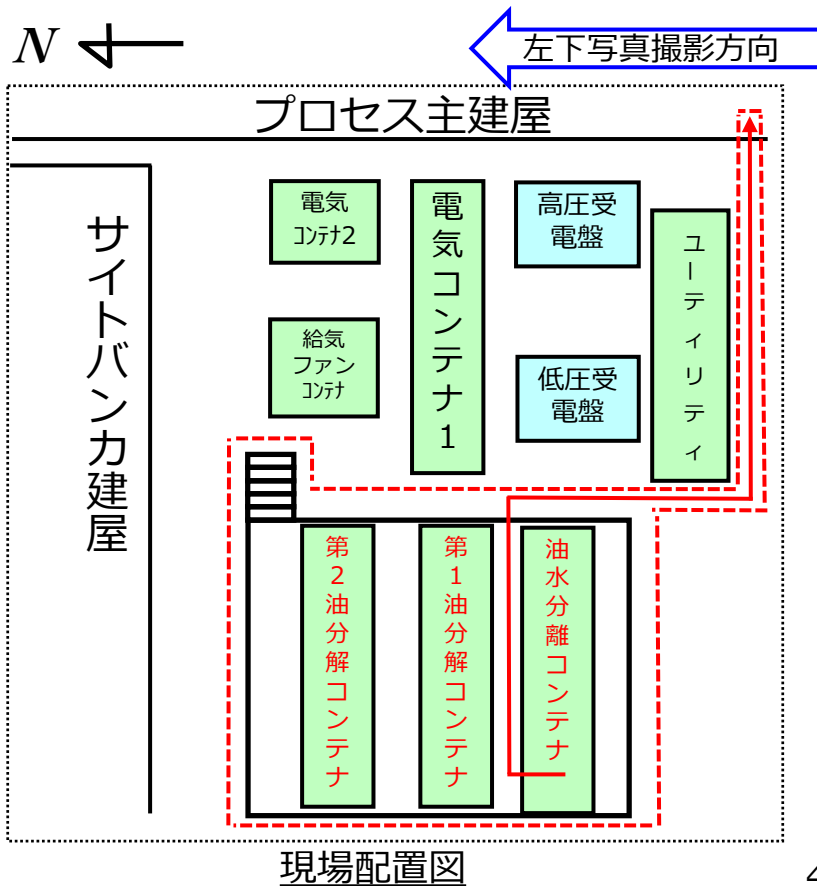
【参考】機器配置図

- 回収した油は複数のコンテナに収納し、油水を内包するコンテナ下部には漏えい拡大防止堰を設置する。また、必要な部分には被ばく低減対策として遮へいを施す。
- 運転管理は事務本館2階油処理監視室からの遠隔操作を基本とし、現場作業は電極の交換等、最小限に留める。
- 装置受け架台は、基礎ボルトでコンクリート基礎と固定する。

実施計画
申請範囲
→ 処理水移
送配管
