# 福島第一原子力発電所

## 一時保管エリアNの瓦礫類撤去作業の開始予定

< 参 考 資 料 >  
2025年6月19日  
東京電力ホールディングス株式会社  
福島第一廃炉推進カンパニー

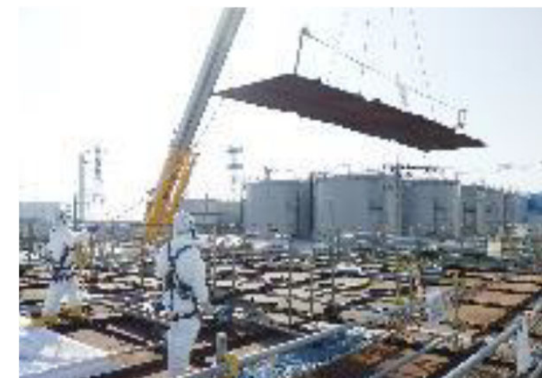
手順2.ノッチタンク蓋の開放  
(参考:ノッチタンク蓋開閉時の写真)

| 手順 | 内容 |
|---|---|
| 2 | ノッチタンク蓋の開放 |

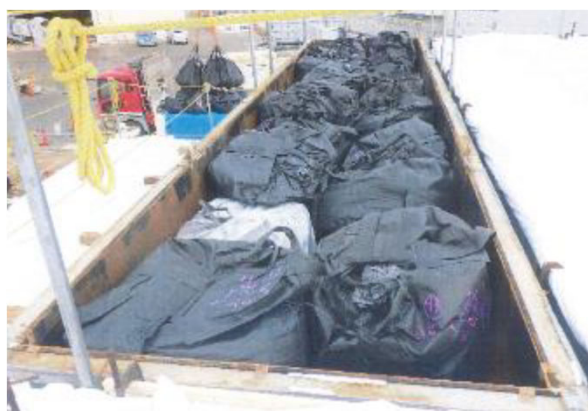
手順3.ノッチタンクから取り出し  
(参考:土のう袋のノッチタンク保管時の写真)

| 手順 | 内容 |
|---|---|
| 3 | 土のう袋をノッチタンクから取り出し |

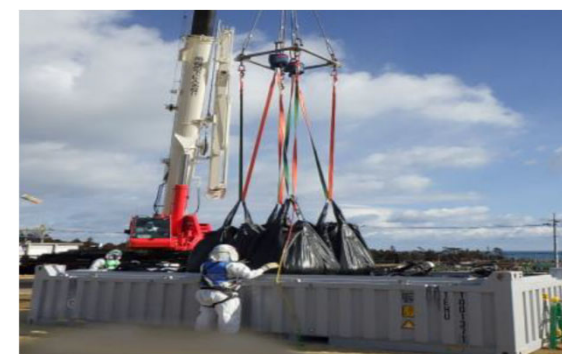
手順4.コンテナへ収納  
(参考:モックアップ時の写真)

| 手順 | 内容 |
|---|---|
| 4 | 土のう袋をコンテナへ収納 |

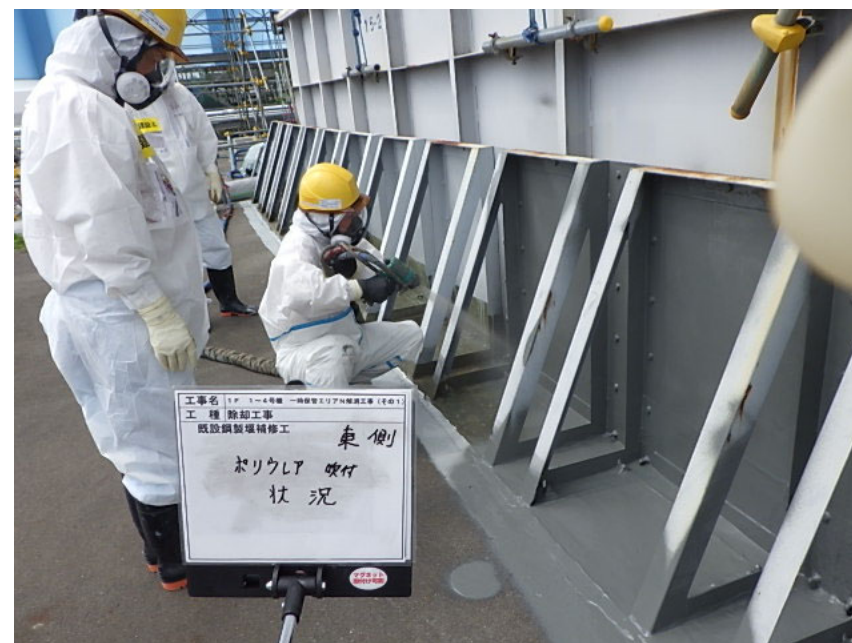
堰の補強(防水処理)の状況  
(2025年5月27日撮影)

- ・ 従前、エリア周囲には、エリア内からエリア外への雨水流出防止を目的に、堰(鋼製)を設置しています。
- ・ これら堰について、事前の追加的な対策として、防錆・防水処理を行っています。
