1号機使用済燃料プールゲートへの追加養生設置  
(撮影：2025年6月27日)

# 【参考】 SFPゲート追加養生設置イメージ

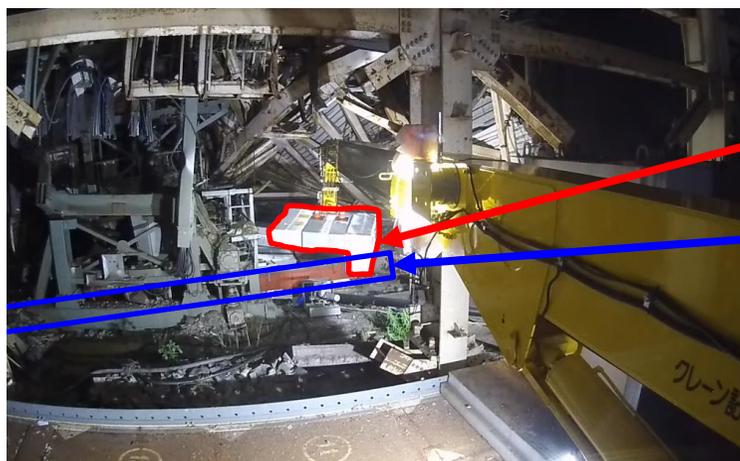
設置作業中の様子

SFPゲート  
追加養生

FHM  
支保

- 進捗に伴い燃料交換機（以下、FHM）の補助ホイス<sup>※1</sup>が、使用済燃料プール（以下、SFP）近傍に落下する可能性があるため、SFP近傍にはガレキ等の落下対策として2020年3月までにSFPゲート<sup>※2</sup>カバー、2020年6月までにSFP養生を設置しています。
- また、補助ホイスがSFPゲートカバー上へ落下した場合、SFPゲートが損傷するリスクがあるため、補助ホイス落下に伴うSFPゲートの損傷リスクへの対策として、SFPゲートへ追加養生を設置作業を6月26日から開始し、6月27日に設置作業を完了しています。
- 引き続き、ダスト濃度等を適切に監視しながら、周辺環境および作業員へ影響を与えぬよう、安全を最優先に作業を進めてまいります。

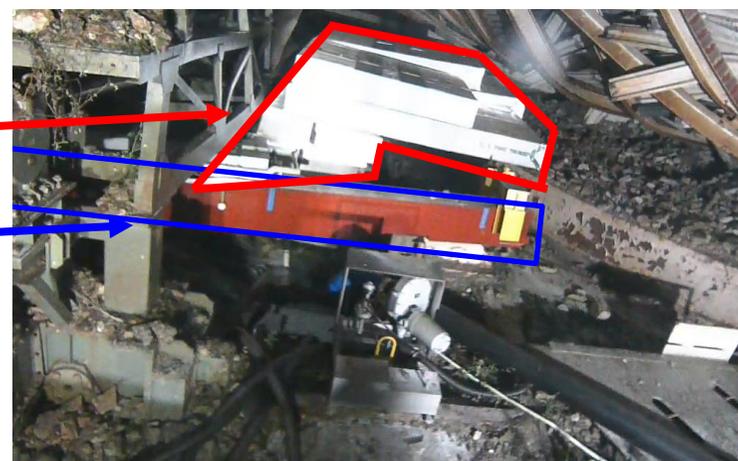
設置完了の様子

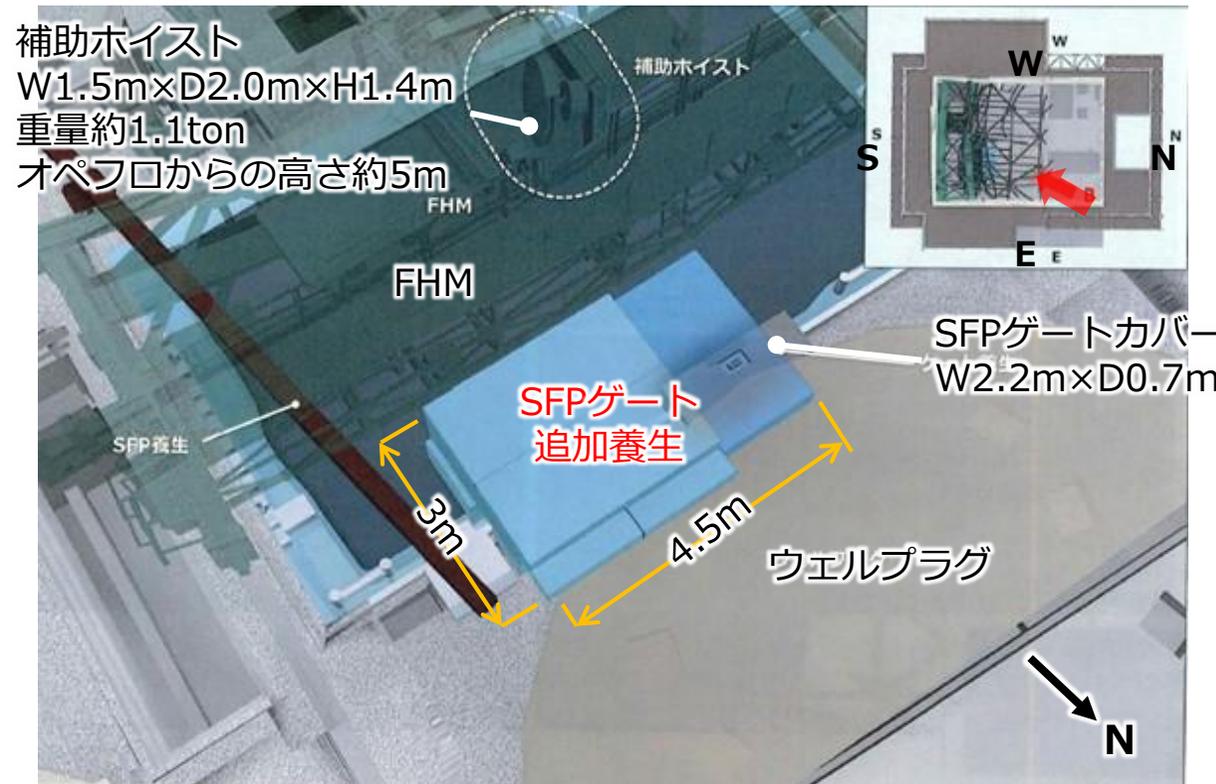
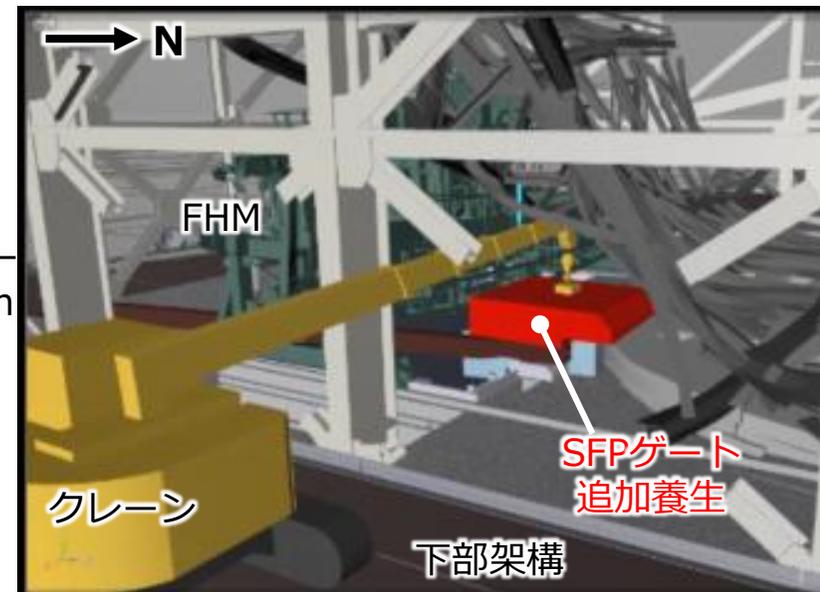
- SFPゲート追加養生は、重量が軽く現場形状に合わせた施工が可能かつ、衝撃を吸収・分散できるように主要材料を発泡スチロールとし、大型カバー下部架構上東側にクレーンを設置、分割した養生体をSFPゲートカバー上へ揚重し設置します。
- 要素試験（落錘試験機を用いた養生材の基礎性能試験）および重量や位置関係を模擬したモックアップ試験にて、今回設置する養生体の上に補助ホイスが落下しても、SFPゲートへ影響を与えないことを確認しています。

設置作業のイメージ
