福島第一原子力発電所 高温焼却炉建屋およびプロセス主建屋 ゼオライト土嚢等集積作業の進捗状況

< 参 考 資 料 >
2025年8月21日
東京電力ホールディングス株式会社
福島第一廃炉推進カンパニー

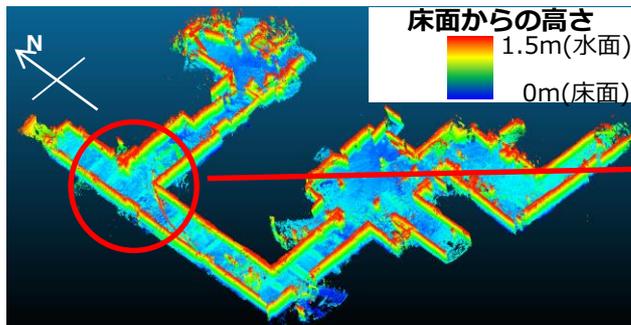
- 6月23～27日にかけてHTI地下階全域で3D（三次元）ソナーによる調査を実施しました。
- カメラ・ソナー調査により見つかった干渉物については、実規模モックアップでSROV等による移動が可能であることを確認しており、準備が整い次第、早ければ来週以降、現場で干渉物を移動させる作業に着手します。作業は1ヵ月程度を計画しています。作業が完了後、連続的な集積作業を開始します。
- 現場は、高線量かつ暗く狭く、地下階で干渉物が多く存在する厳しい環境下であることから、引き続き、十分な安全対策と被ばく抑制対策を講じながら、安全最優先で作業に取り組んでまいります。

<HTI地下階の水面下3D画像>

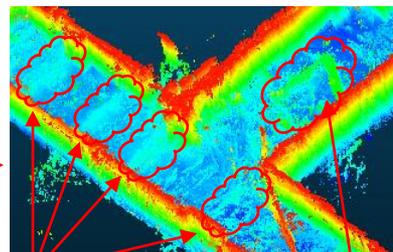
土嚢列

干渉物

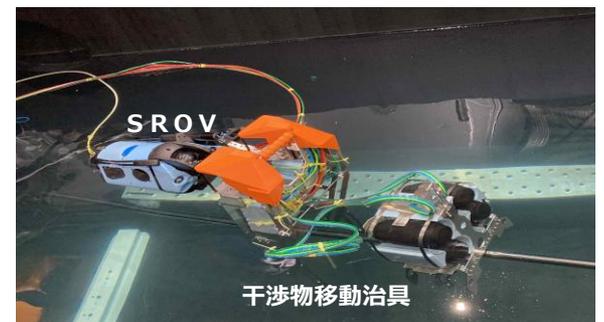
<実規模モックアップの様子>

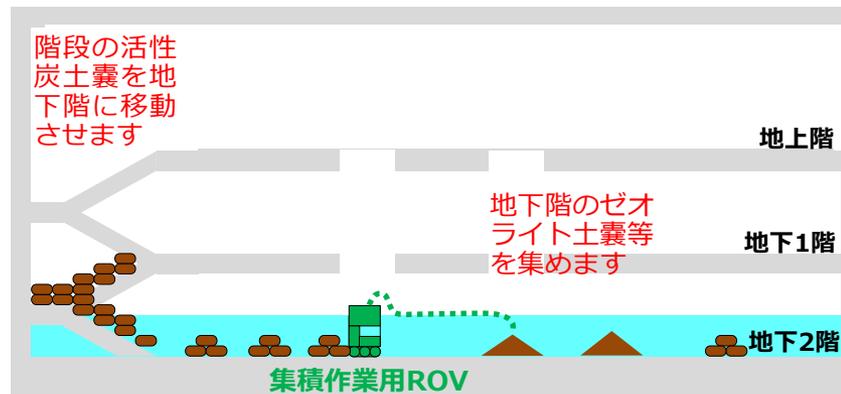
集積作業

- ✓ 集積用の作業用ロボット（以下、ROV）を地下階に投入し、ゼオライトを吸引し、集積場所に移送します。
- ✓ 集積作業に向けて、階段に敷設されている活性炭土嚢は、水流を用いて、遠隔で地下階に落とし込みます。

現在実施している作業

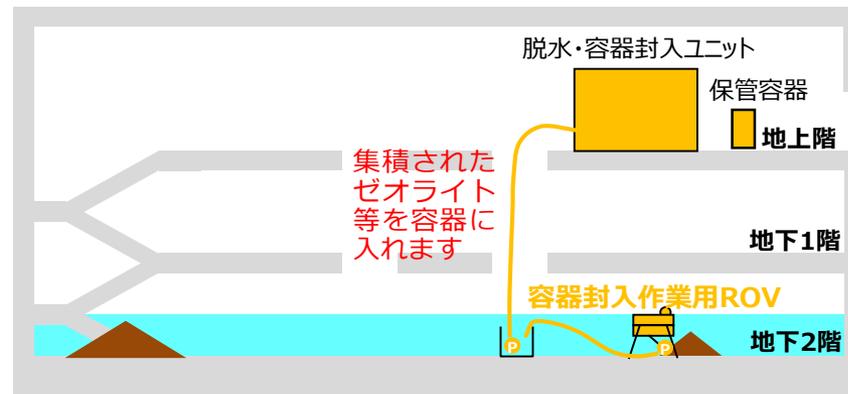
容器封入作業

- ✓ 集積されたゼオライトおよび活性炭を容器封入作業用のROVで地上階に移送し、建屋内で脱塩、脱水を行ったうえ、金属製の保管容器に封入します。その後、33.5m盤の一時保管施設まで運搬する計画です。

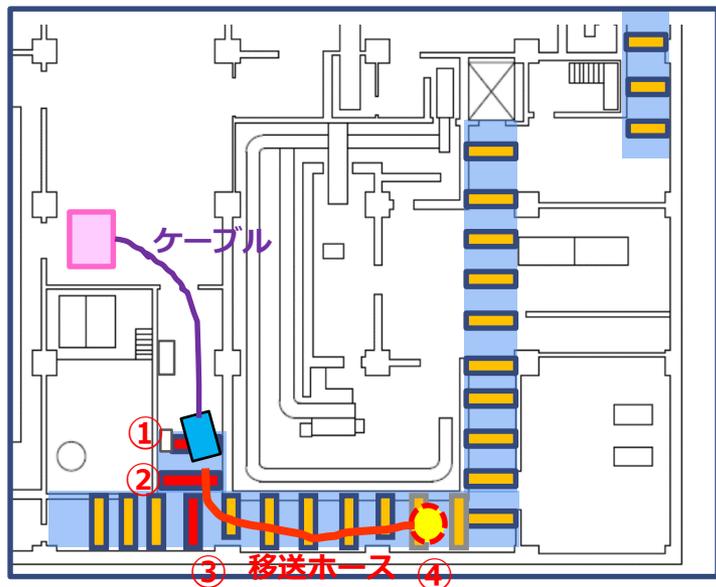
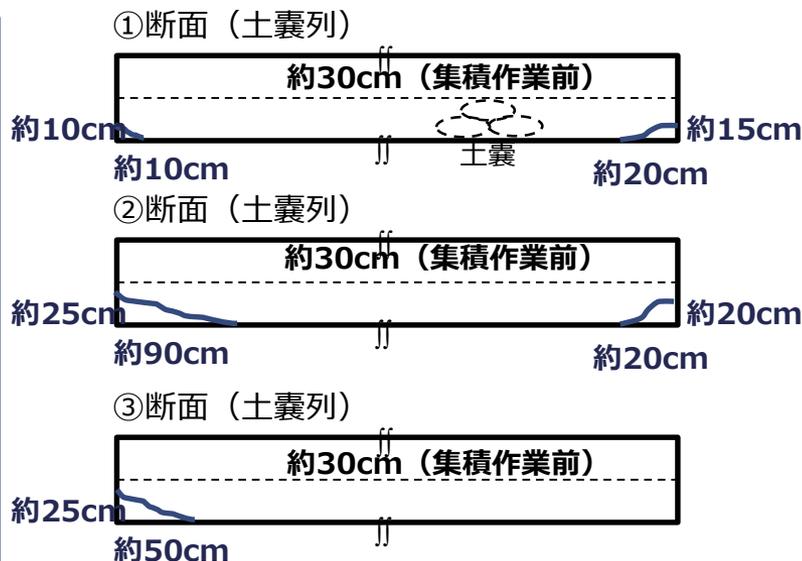
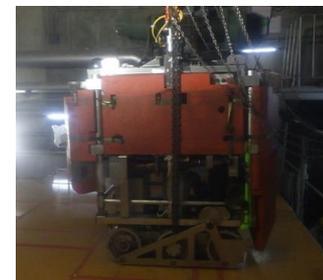
- HTIにおいて、土嚢袋の破碎を行い、3列程度の土嚢列の集積が完了。ソナー調査および濁水状況を静置させた後のカメラ確認にて、移送先の築山も確認。計画通り（モックアップ通り）に作業が進捗している。

※ 隅にゼオライトの残存が確認されているが今後、治具を用いて回収していく計画。

集積作業用ROV

- : 集積作業用ROV
- : ゼオライト土嚢の列
- : ゼオライト土嚢の列（概ね集積完了）
- : 集積作業用ROV投入口
- : 集積場所（ホース投入口）

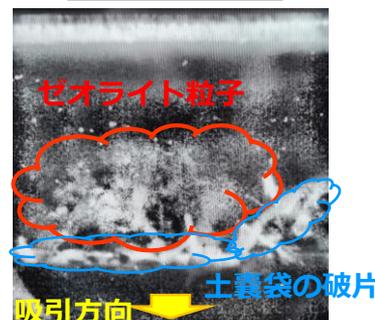
吸引ノズルのカメラ画像

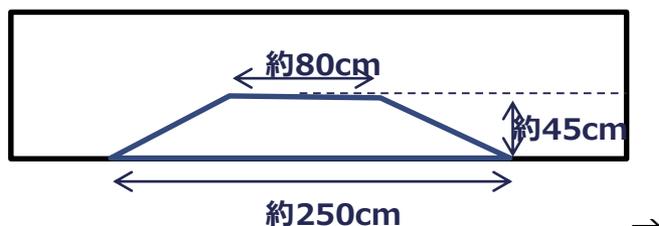
④断面（集積の築山）

集積の築山の様子

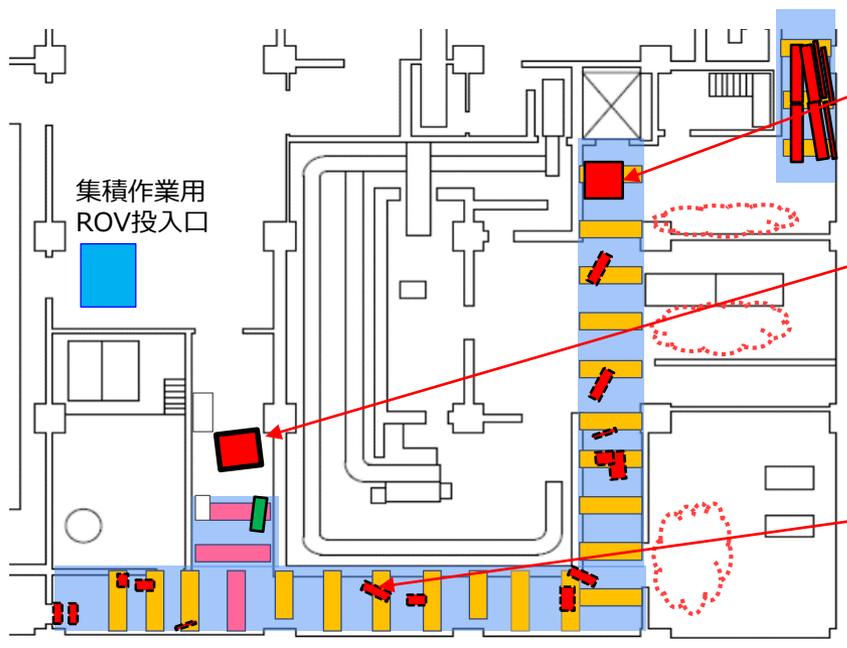
- 落下した照明器具、蛍光灯カバー、足場板、単管パイプ等の軽量な長尺物（合計20個程度）
⇒ SROVで作業への影響がない場所へ押し移動。
- 作業階段（1台）⇒ 吊り治具で持ち上げて地下2階天井に固定。
- 破損したロッカー（1台）⇒ 集積作業用ROVで作業への影響がない場所へ押し移動。

- : ゼオライト土嚢の列
- : ゼオライト土嚢の列 (概ね集積完了)
- : 干渉物 (破損したロッカー、ダクト、蛍光灯カバー等) (点線は新たに見つかったもの)
- : 干渉物 (移動済)

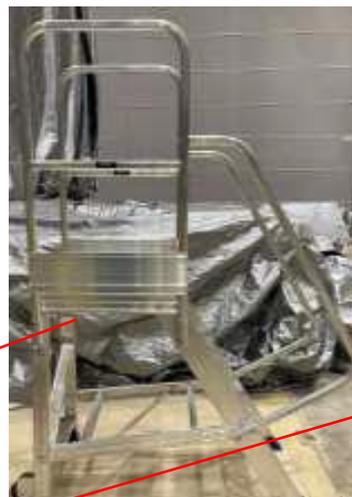
作業階段 (同様の型を撮影)

- 作業階段については、確認された場所の上部に開口部があるため、地上階から吊り治具で持ち上げて地下2階天井に固定します。

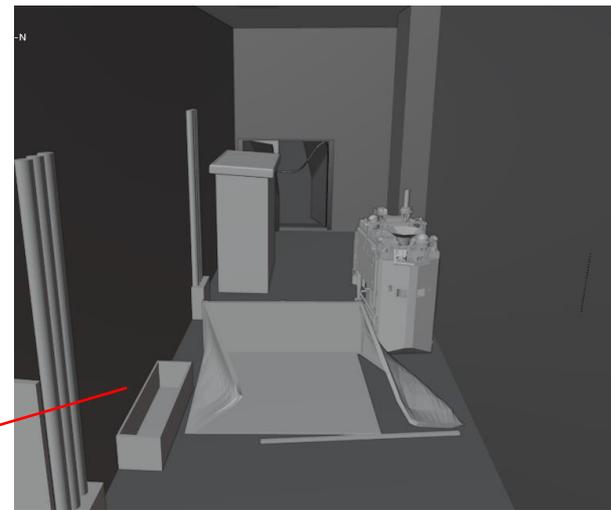
破損したロッカー (3Dイメージ)

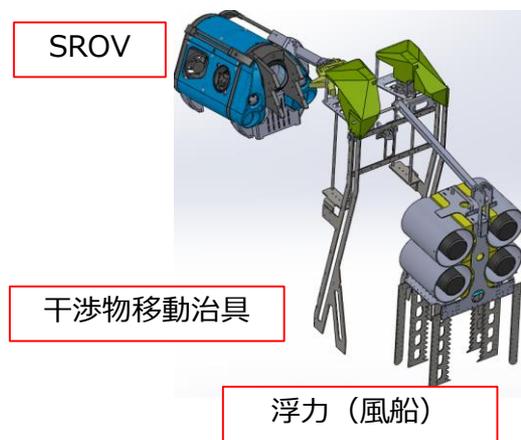
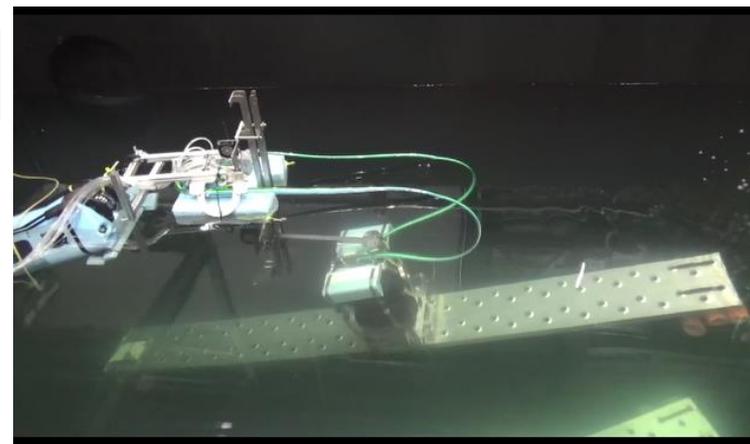
- 落下した照明器具、蛍光灯カバー、足場板、単管パイプ等の軽量の長尺物（合計20個程度）は、SROVが干渉物移動治具を用いて移動させます。
なお、落下したダクトの一部については、既に福島第一の現場での移動作業の実績があります。
- 移動させる作業では、SROVが対象に近づき、干渉物移動治具を下ろして対象をつかみ、浮力（風船）で持ち上げ、移動した後、下ろします。

<実規模モックアップの様子>

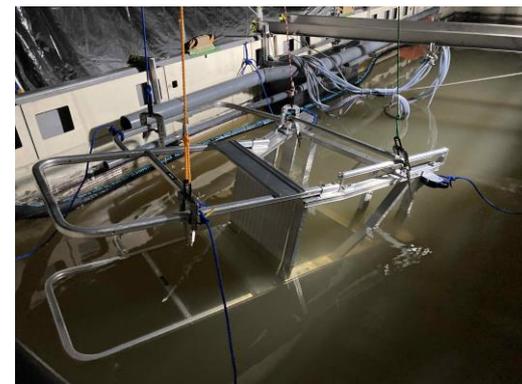
<実規模モックアップの様子>
