## 4. 現在の状況

### (1) 福島第一原子力発電所の現況

# 福島第一原子力発電所のプラントパラメータ (2012年8月31日11時)

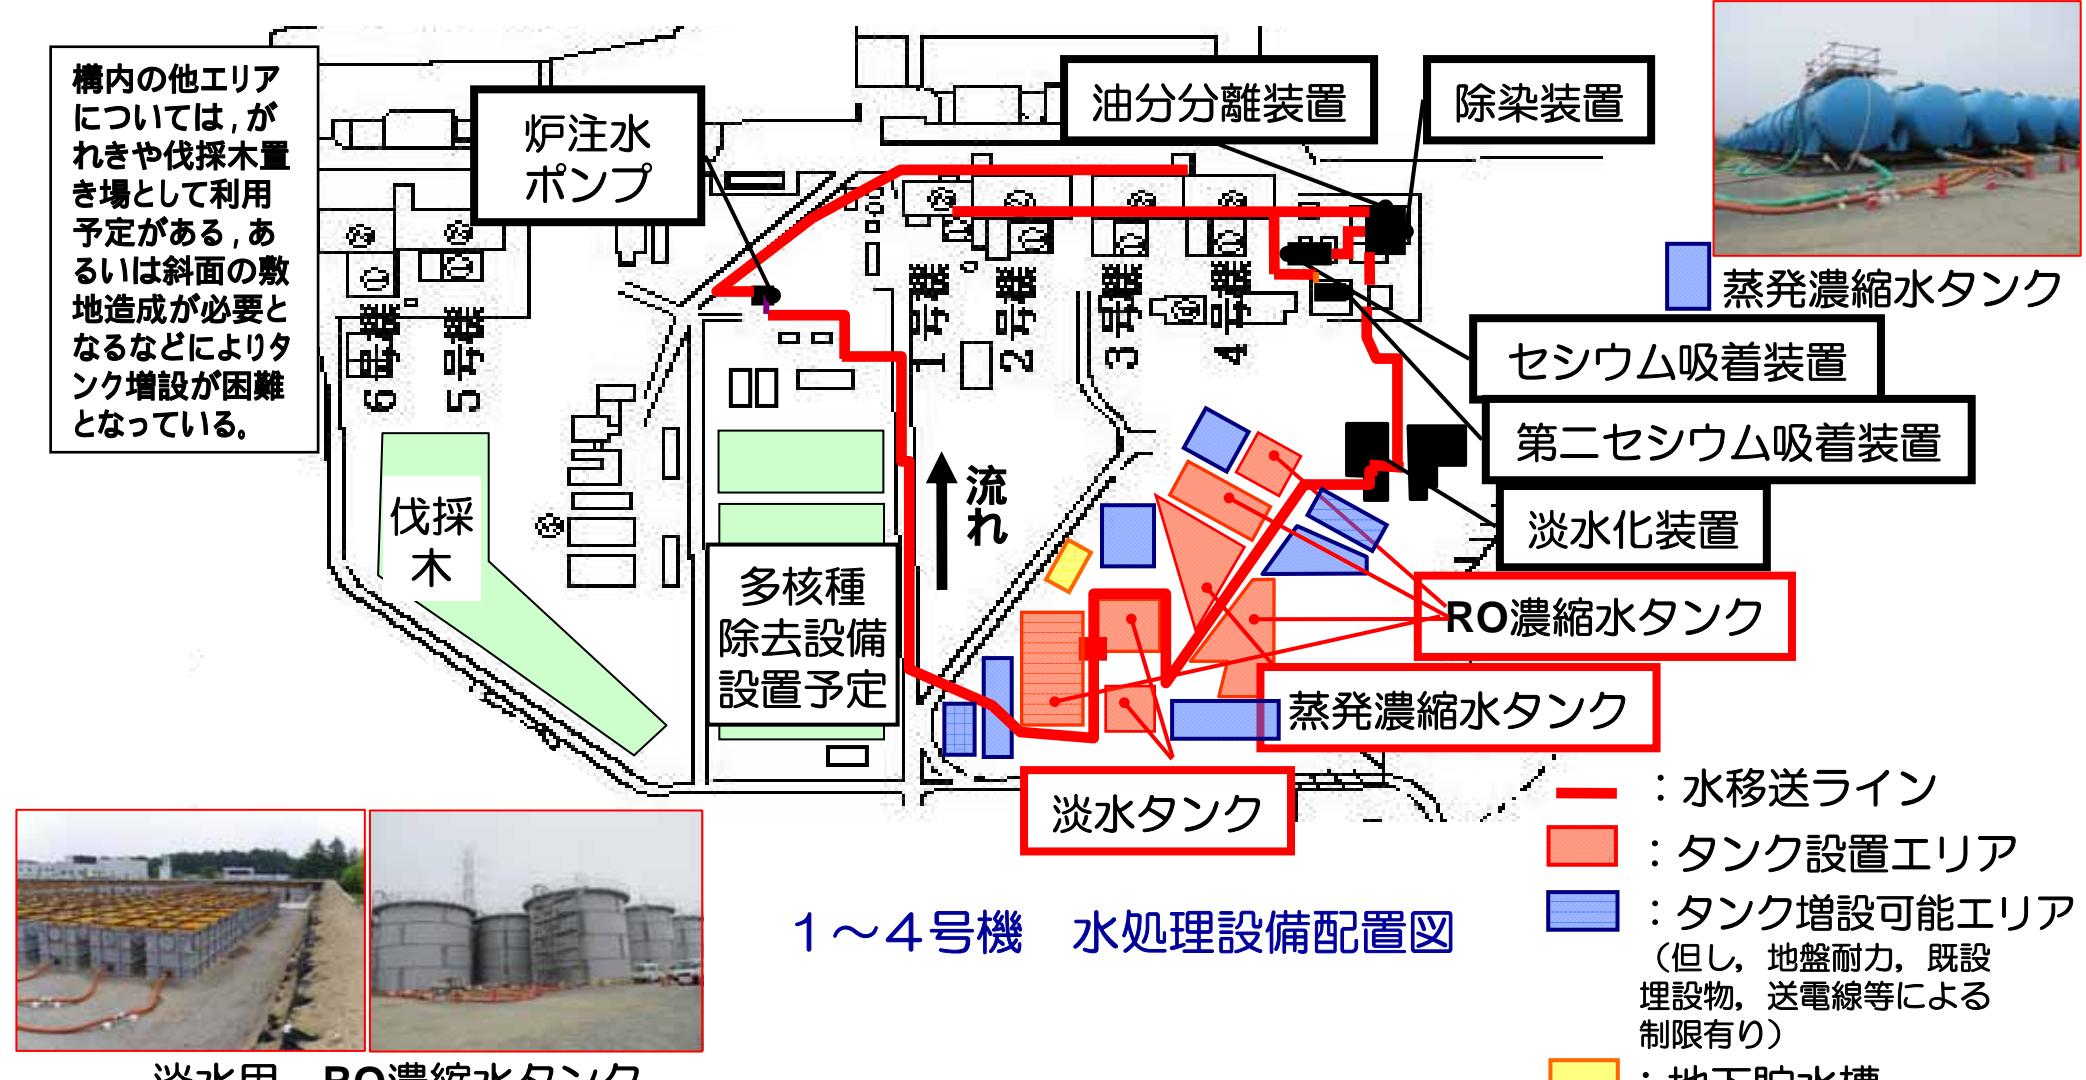
淡水用、RO濃縮水タンク

- 現在設置済み 約22万トン(空き容量 約3万トン:2012年8月21日時点)
- 現在タンクのリプレース、地下貯水槽設置を実施中
- さらに、8万トンのタンク増設を計画

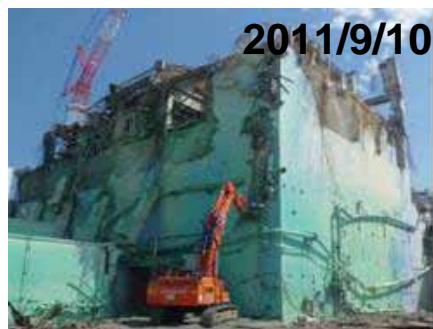
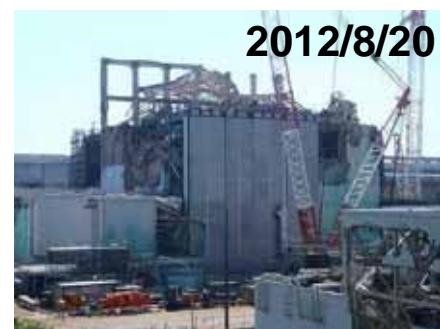
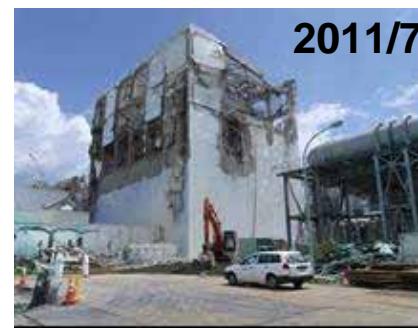
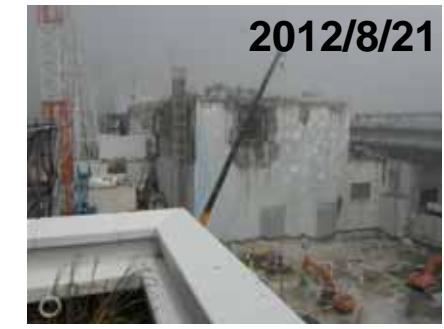
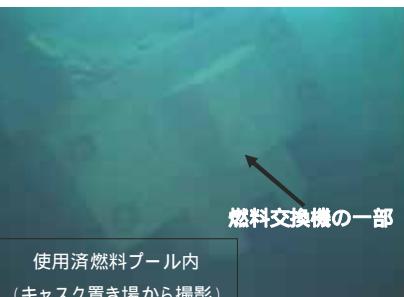
使用済燃料プール内の水中事前調査

- 燃料取出し用カバー設置に向けて、原子炉建屋上部のガレキ撤去、ガレキ撤去用構台設置作業中  
(3号機：2012年度末頃、4号機：2012年10月ガレキ撤去完了予定)
- 3号機：水中カメラを遠隔操作し、使用済燃料プール内を調査（2012年4月13日）
- 4号機：遠隔水中探査機を利用した使用済燃料プール内瓦礫分布調査を実施（2012年3月19日～3月21日）し、ガレキ分布マップを作成（2012年4月）
