東京電力福島第一原子力発電所事故 発電所敷地への津波の到達時刻について

東京電力株式会社

平成25年10月7日

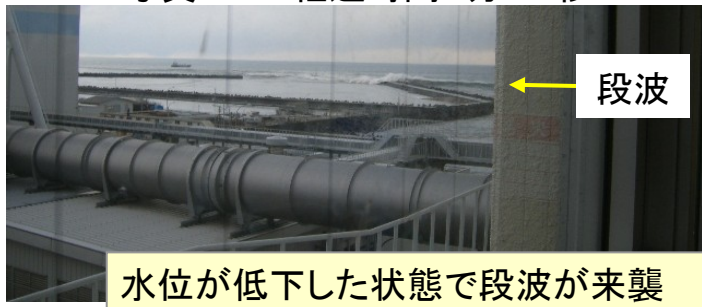
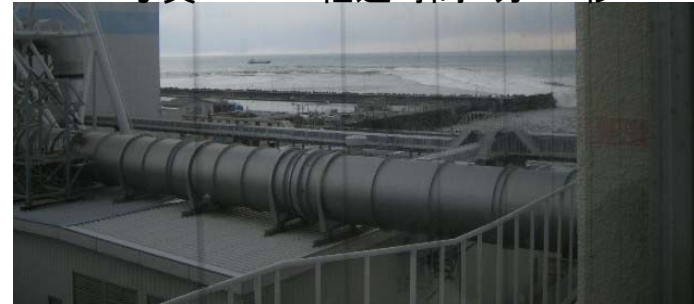
写真8～11の段波は、第2波（1 段目）と判断される。

津波の第2波（1段目）の段波が南防波堤屈曲部に到達した時刻を分析し、写真8の撮影時刻（内蔵時計）と比較することにより、正しい撮影時刻を推定した。

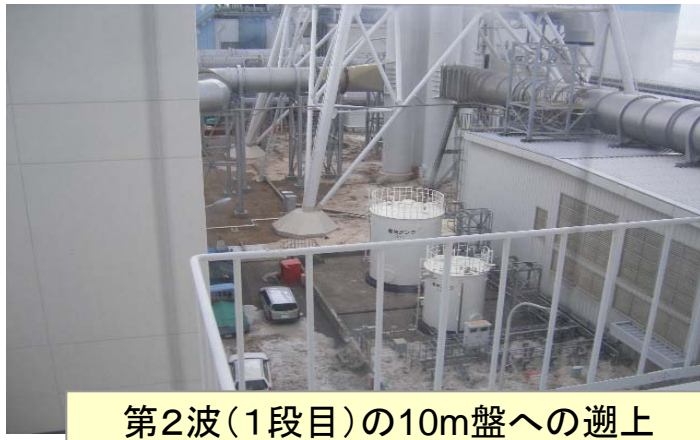
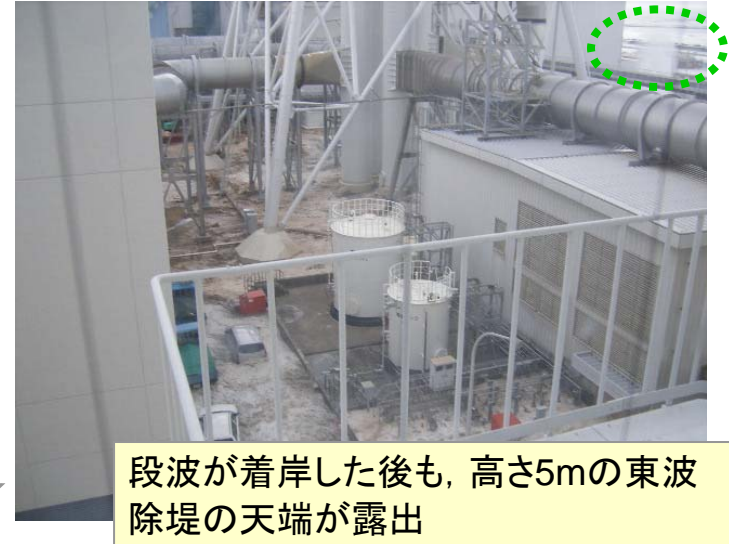
写真8～11で認定した第2波（1 段階目）が、10m盤まで遡上したことが確認できる。

ただし、この時点では東波除堤の天端は露出しており、10m超（波高計記録では7.5m以上）の第2波（2 段階目）はまだ到達していない。

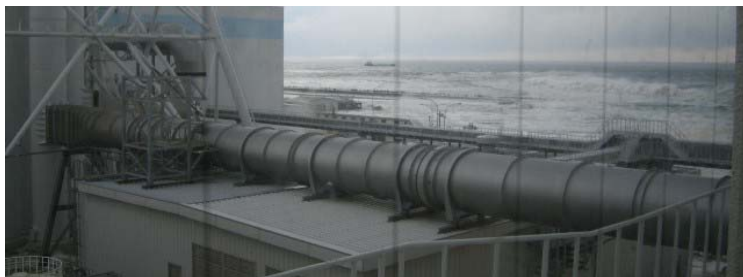
写真15：経過時間7分42秒

さらに大きな段波が東波除堤を越流し始める

写真15・16で確認された段波は第2波（2段目）と判断される。

15時36分42秒頃（補正後）
第2波（2段目）が東波除堤を越流

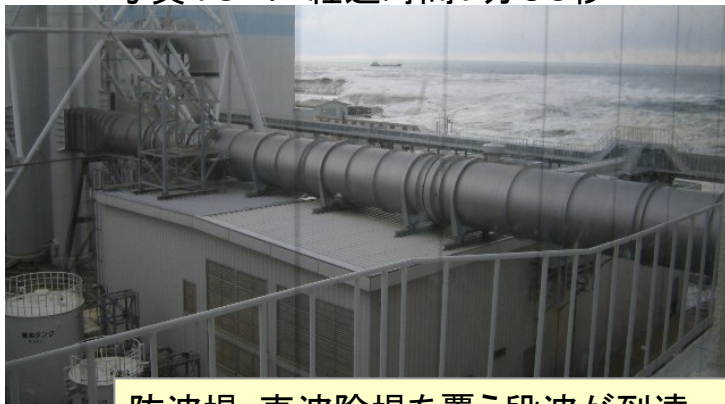
写真16：経過時間7分56秒

防波堤・東波除堤を覆う段波が到達

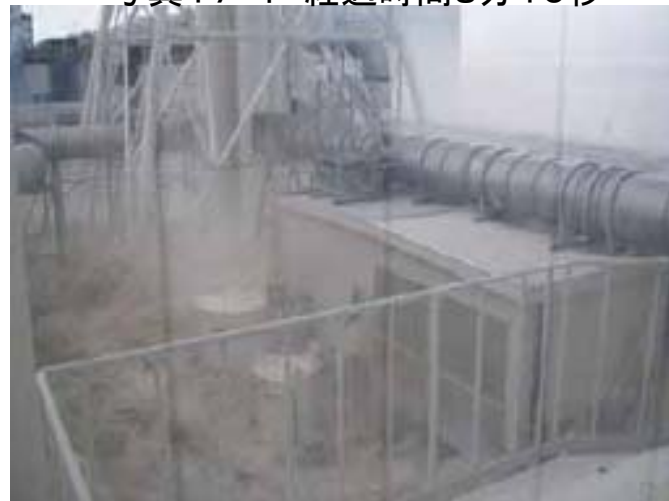
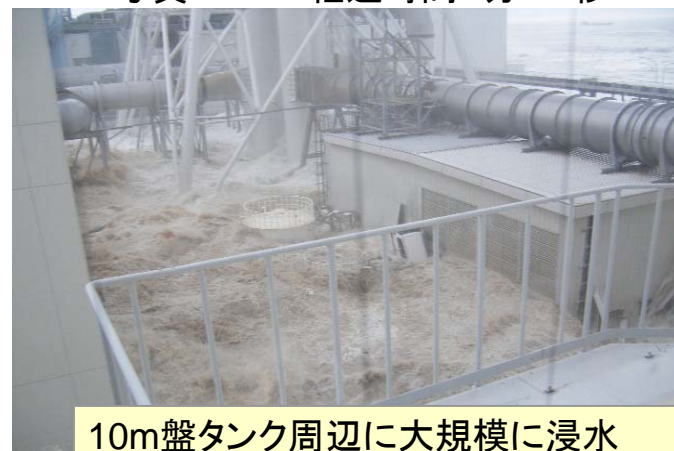
10m盤タンク周辺に大規模に浸水

第2波（1段目）は、東波除堤を越えなかったのに対し、第2波（2段目）は、北防波堤、南防波堤および東波除堤を大きく越えたことから、第2波（2段目）は、敷地全体に大きな時間差なく到達したものと考えられる。

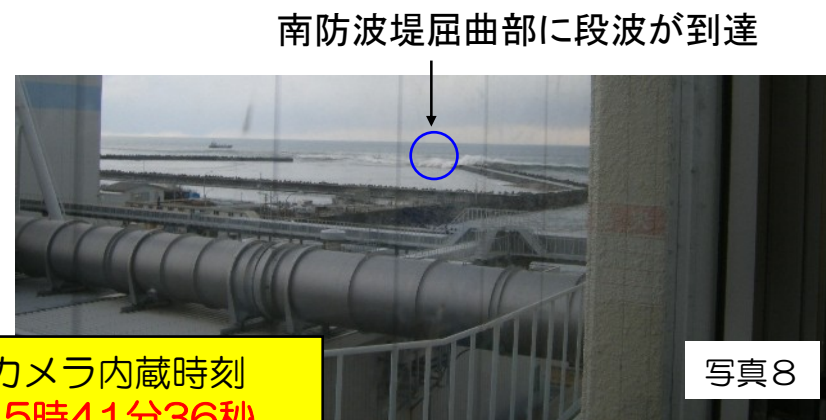
中間値の6分30秒進んでいたと仮定して補正する

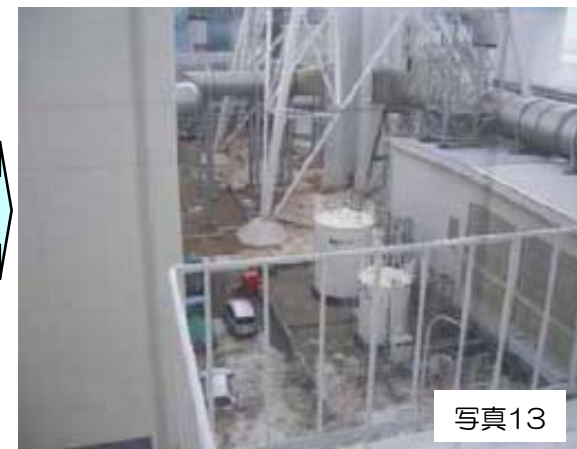
15時36分10秒頃（補正後）
第2波（1段目）が10m盤に遡上

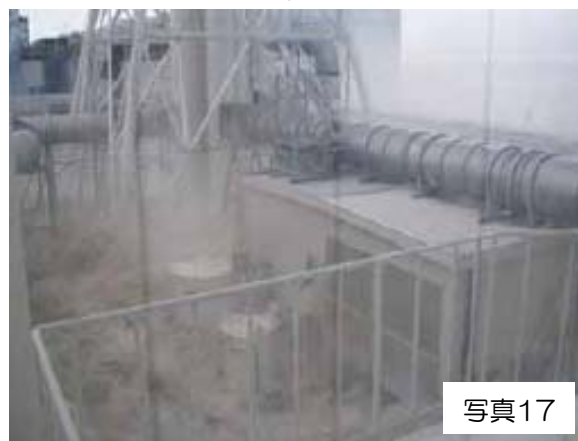
15時36分56秒頃（補正後）
第2波（2段目）が10m盤タンク周辺に大規模に浸水

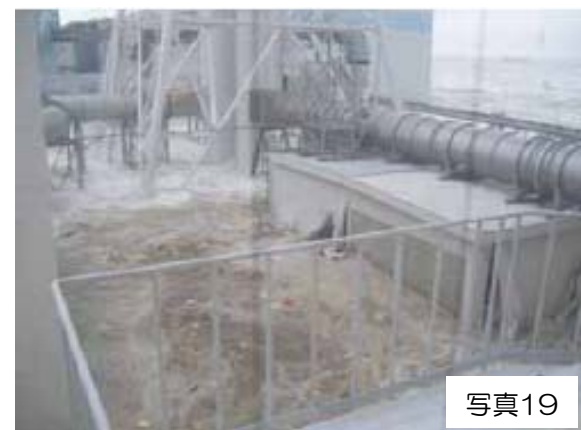
15時37分24秒頃（補正後）
第2波（2段目）の浸水により、
10m盤タンクが水没
