多核種除去設備等処理水貯留タンクの 内面点検結果について

2020年2月6日

東京電力ホールディングス株式会社

福島第一原子力発電所 多核種除去設備等処理水貯留タンクの内面点検結果について

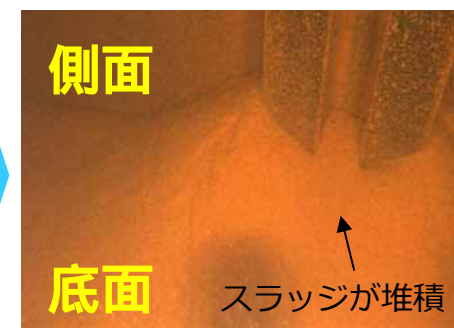
G3-A5タンク内面写真

<2019年10月31日お知らせ済み>
 - 2月5日より、ALPS処理水を貯留している溶接型タンク※¹の内面点検（水中ロボット使用）を開始したところ、同日、G3東エリアA5タンク※²底部においてスラッジの堆積を確認しました。
 - 今後調査を進め、硫化水素発生や、タンクの健全性への影響等を確認してまいります。
 - 調査の結果については今後お知らせしていきます。
- ※ 1 RO濃縮塩水及びSr処理水を貯蔵した経歴はなし
 ※ 2 2013年度に受入れ（既設ALPSにて処理した水）
