4号機使用済燃料プールからの燃料取り出し

平成25年11月12日

福島第一原子力発電所

東京電力

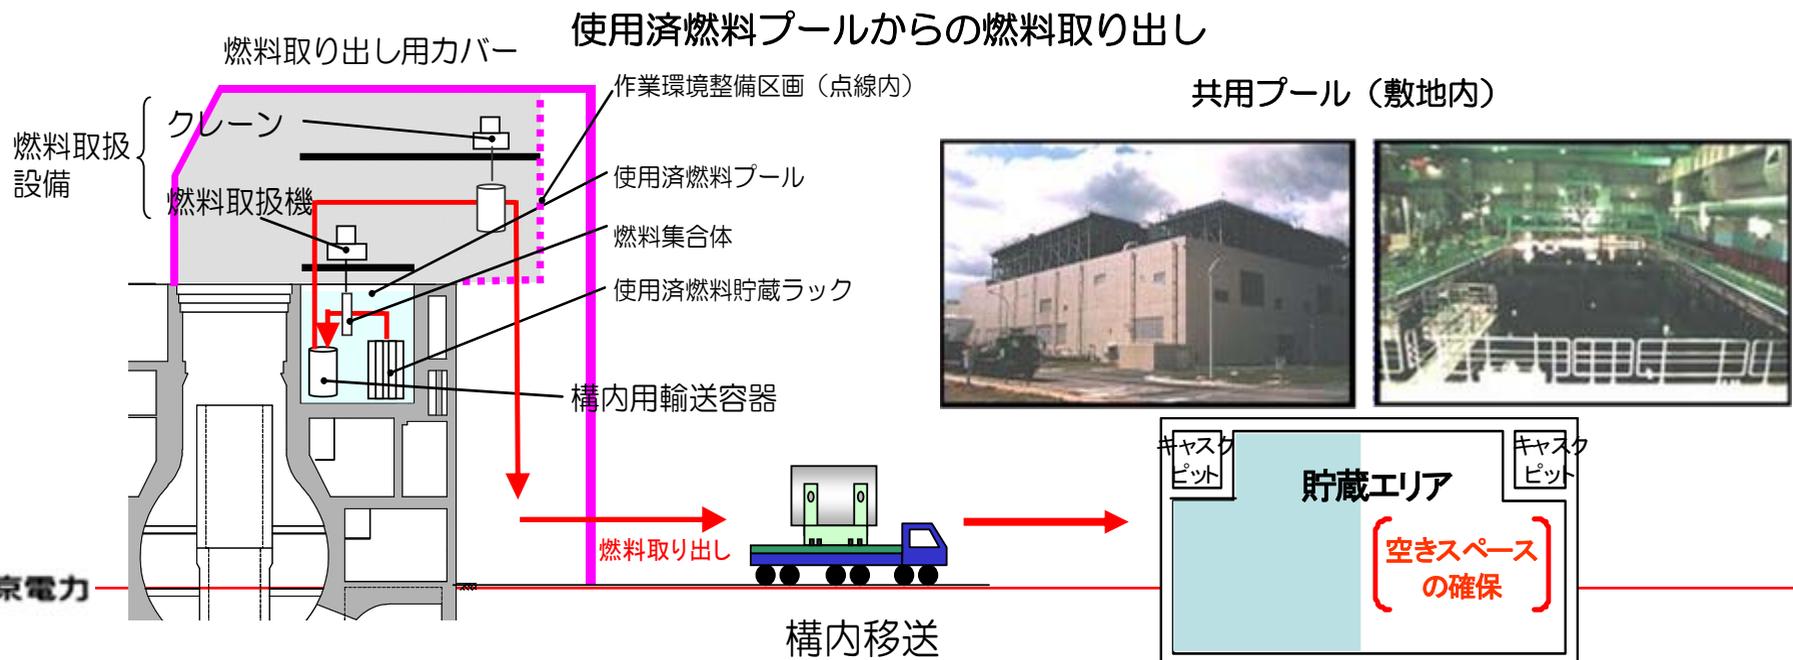
- 4号機使用済燃料プールの燃料を敷地内の共用プールへ移送。
 - 本年11月に燃料取り出しを開始し、2014年末頃の完了を目指す。
- ①使用済燃料プール内の燃料ラックに保管されている燃料を、燃料取扱機を用いて、水中で1体ずつ構内用輸送容器（カスク）へ移動。
 - ②カスクを、クレーンを用いて、使用済燃料プールから吊り上げる。
 - ③オペレーティングフロア高さにある床上にて、カスクの蓋締め、除染等を行う。
 - ④カスクを、クレーンを用いて、地上まで吊り降ろし、トレーラーに載せる。
 - ⑤カスクを、トレーラーを用いて、共用プールまで運搬する。
- 4号機使用済燃料プールに使用済燃料1331体、未照射燃料（新燃料）202体が保管

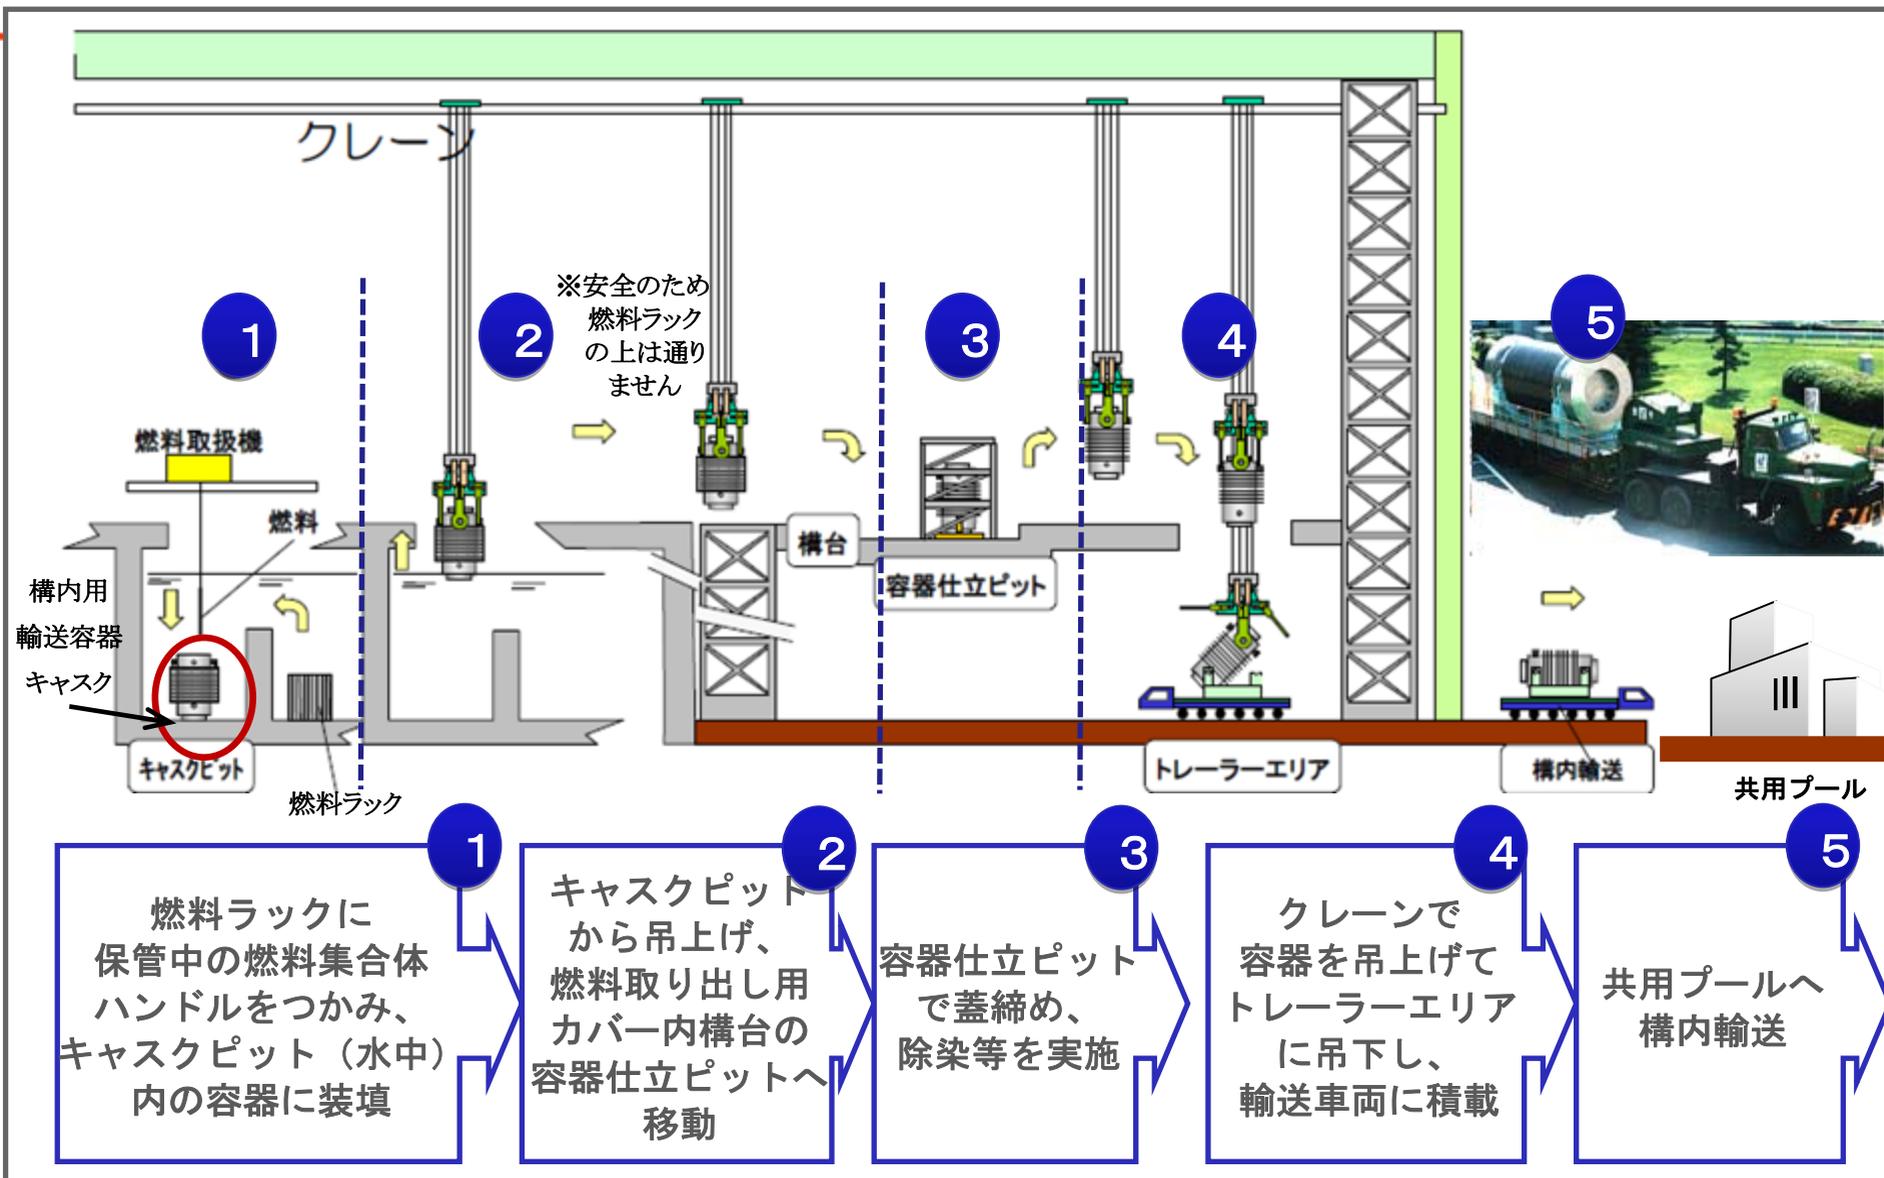
(参考) 使用済燃料プールからの燃料取り出し工程

※取り出し1基目の容器にはリスクの小さな新燃料を装填し、取扱い作業の最終確認を実施します。

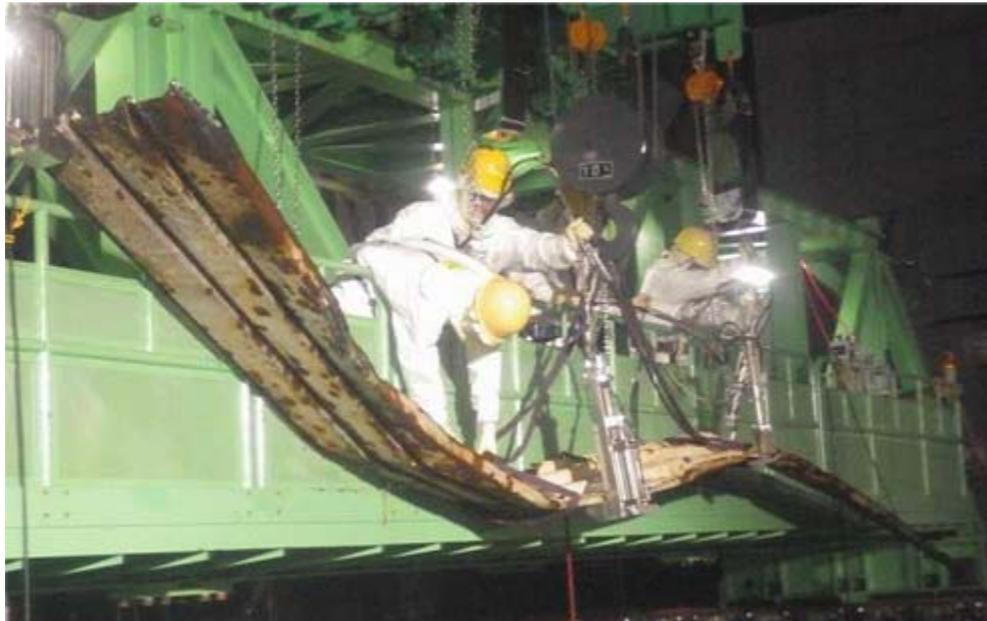
原子炉ウエル内瓦礫 (デッキプレート)

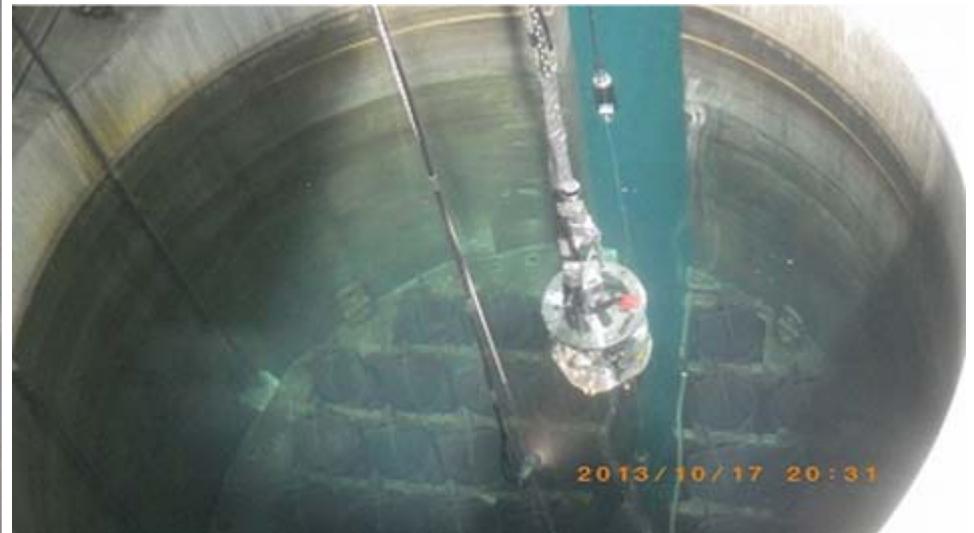
使用済燃料プールキャスクピット内瓦礫 (制御棒及びガイドチューブ)

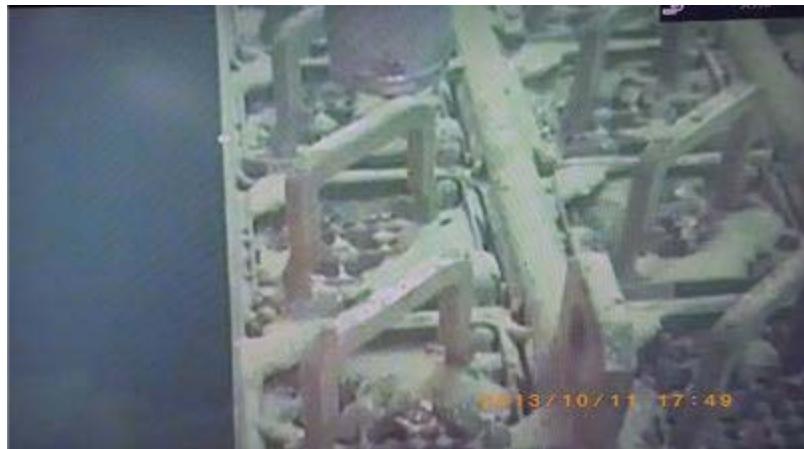
①ラック上部ガレキ吸引作業前

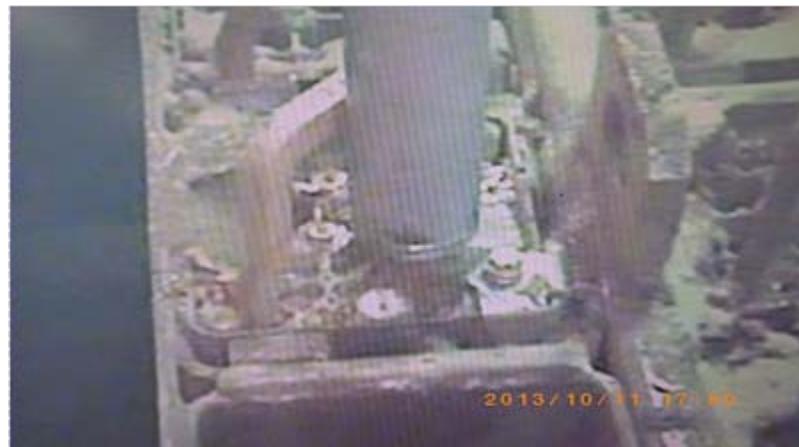
②ラック上部ガレキ吸引開始

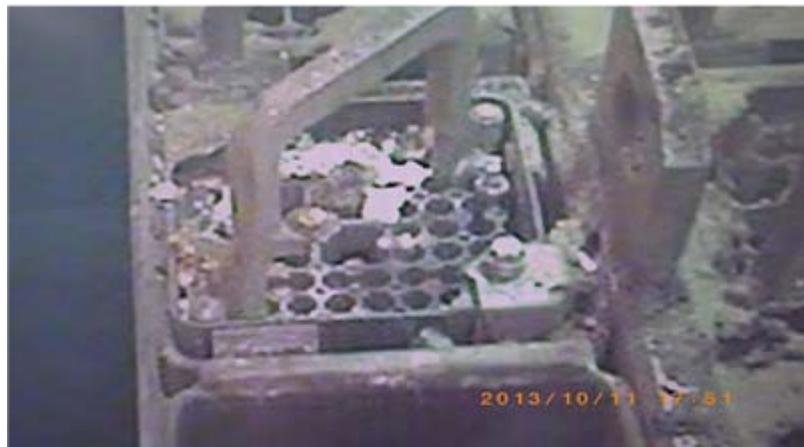
③片側吸引後

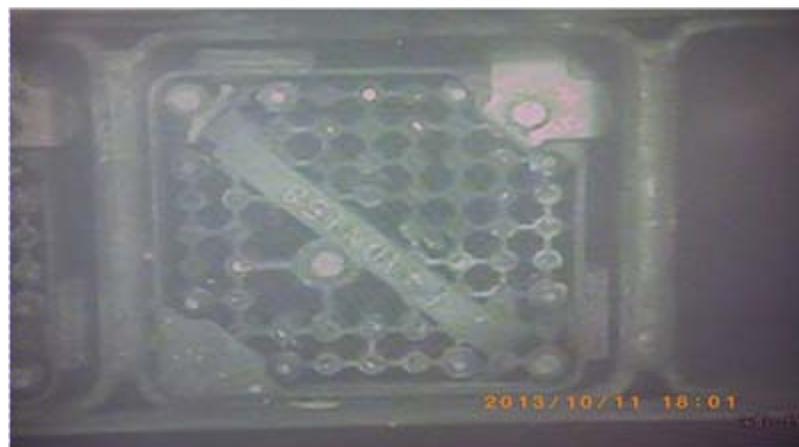
④ラック上部ガレキ吸引作業後

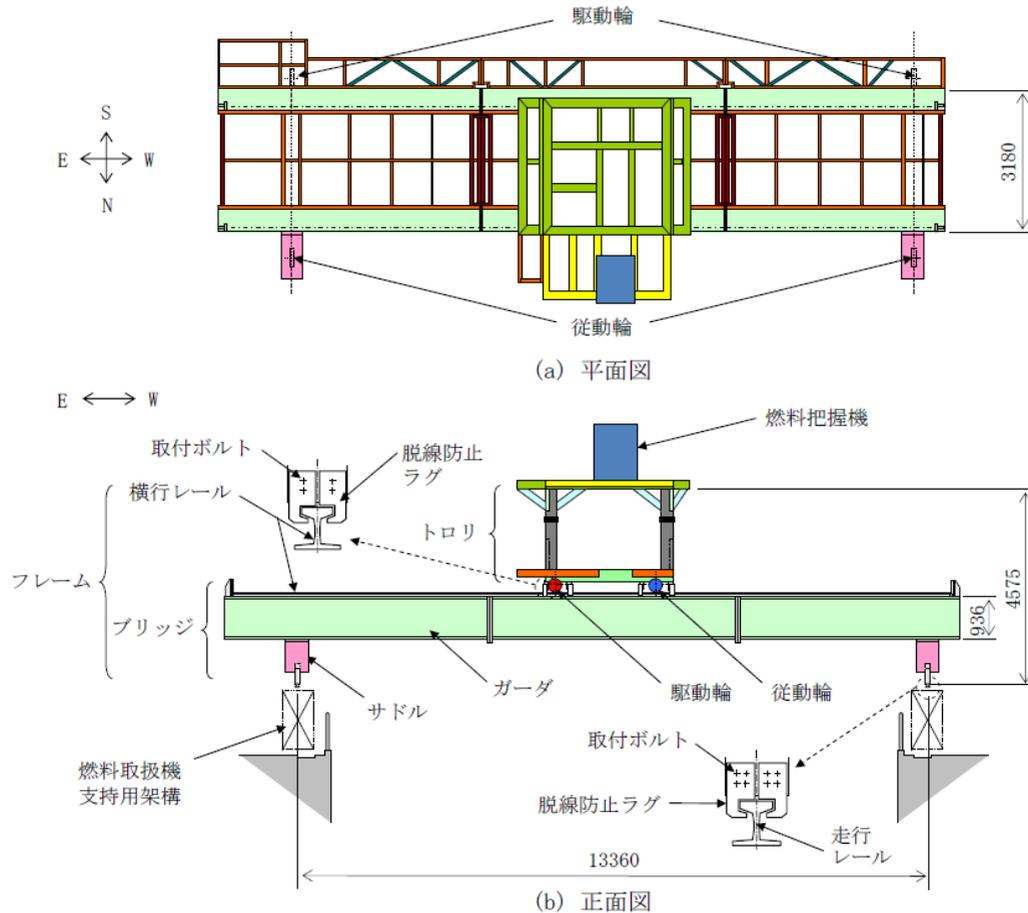
(1) 燃料取扱機

要求事項	要求機能	安全機能
落下防止	単一故障において燃料集合体を落下させないこと	動力源が喪失した場合においても燃料集合体を保持し続ける構造 動力源断時に電磁ブレーキで保持する構造
		空気喪失時にフックが開かない構造
		ラッチ機構により固定されフックを開くことができない構造
		過荷重時に上昇を阻止するインターロック
		二重のワイヤロープで保持する構造
臨界防止	燃料取扱時に臨界にならないこと	燃料集合体を1体ずつ取り扱う構造
遮へい	燃料取扱時に遮へいされること	遮へい水深を確保した状態で取り扱える構造
性能	所定の容量があり、所定の動作が可能なこと	燃料集合体の荷重が吊り上げ可能 横行、走行、巻き上げ、巻き下げが可能

震災前の燃料取扱機と安全機能に違いはない

5. 燃料取扱設備の安全機能で示した通り、燃料取扱機は従来と同等設計であり、単一故障で燃料集合体が落下しないよう設計されている。

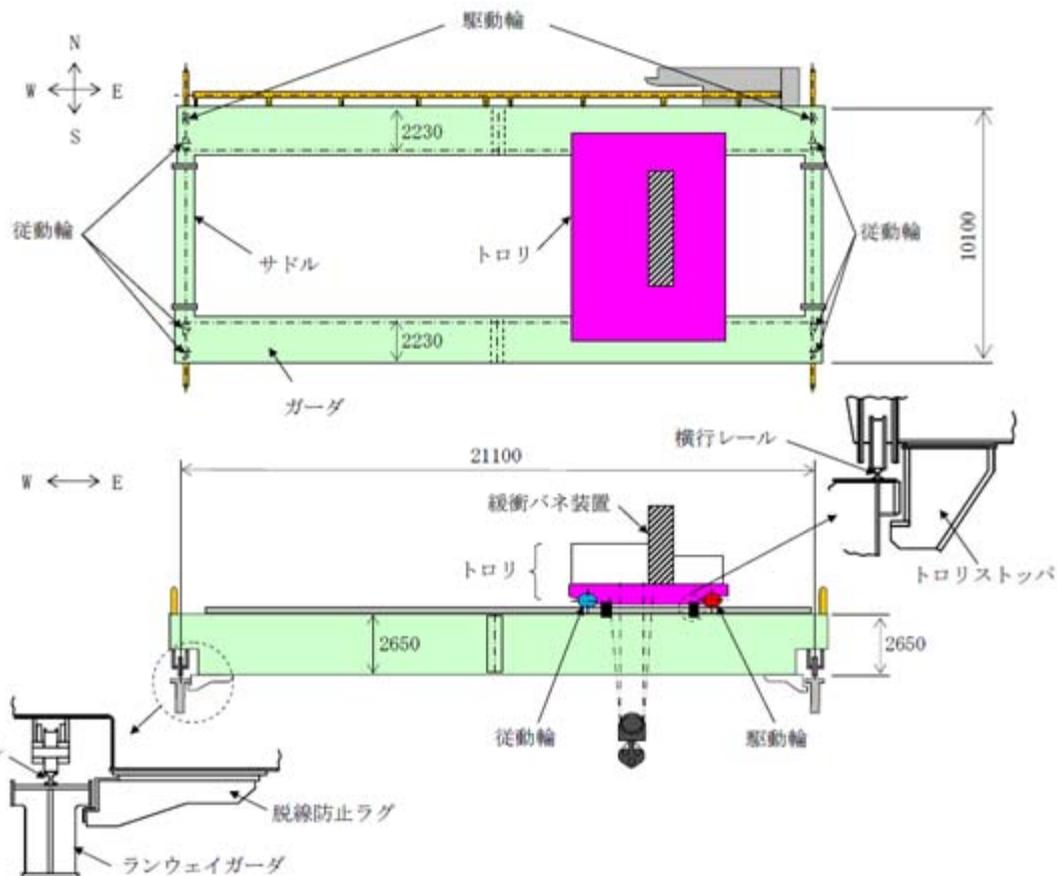
(2) クレーン

要求事項	要求機能	安全機能
落下防止	単一故障において輸送容器を落下させないこと	動力源が喪失した場合においても輸送容器を保持し続ける構造 動力源断時に電動油圧押し上げ機ブレーキで保持する構造
		重量物を吊った状態で使用済燃料貯蔵ラック上を通過させない構造
		二重のワイヤロープで保持する構造
		フックは外れ止め装置を有する構造
性能	所定の容量があり、所定の動作が可能なこと	輸送容器の荷重が吊り上げ可能 横行、走行、巻き上げ、巻き下げが可能

震災前の天井クレーンと安全機能に違いはない

5. 燃料取扱設備の安全機能で示した通り、クレーンは従来と同等設計であり、単一故障で輸送容器が落下しないよう設計されている。

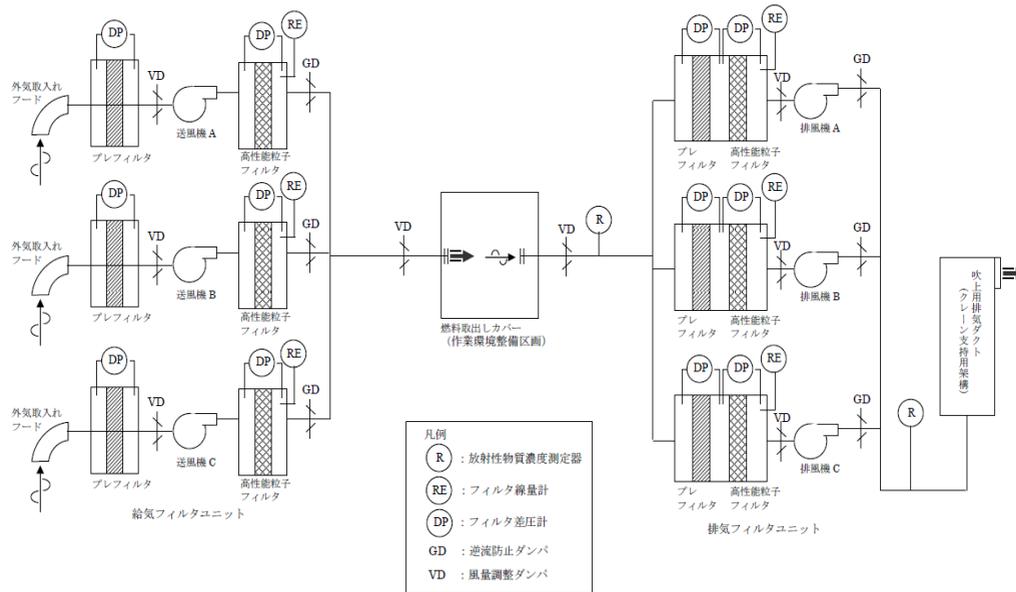
換気設備は、燃料取り出し用カバー内気体を吸引し、排気ダクトを經由して燃料取り出し用カバーの外部に設置した排気フィルタユニットへ導く。排気フィルタユニットは、プレフィルタ、高性能粒子フィルタ、排風機等で構成され、各フィルタで放射性物質を捕集した後の気体を吹上用排気ダクトから大気へ放出する。

排気フィルタユニットは、換気風量約25,000m³/hのユニットを3系列(うち1系列は予備)設置し、約50,000m³/hの換気風量で運転する。

また、燃料取り出し用カバー内の放射性物質や吹上用排気ダクトから大気に放出される放射性物質の濃度を測定するため、放射性物質濃度測定器を排気フィルタユニットの出入口に設置する。

設備名	構成・配置等
給気フィルタユニット	配置: 原子炉建屋南側の屋外に3系列(うち予備1系列)設置 構成: プレフィルタ 送風機 25,000m ³ /h × 3台 高性能粒子フィルタ(効率97%(粒径0.3 μm)以上) フィルタ線量計(高性能粒子フィルタに設置) フィルタ差圧計(プレフィルタ, 高性能粒子フィルタに設置)
給気吹出口	配置: カバー内の側部に設置
排気吸込口	配置: カバー内の天井部に設置
排気フィルタユニット	配置: 原子炉建屋南側の屋外に3系列(うち予備1系列)設置 構成: プレフィルタ 高性能粒子フィルタ(効率97%(粒径0.3 μm)以上) 排風機 25,000m ³ /h × 3台 フィルタ線量計(高性能粒子フィルタに設置) フィルタ差圧計(プレフィルタ, 高性能粒子フィルタに設置)
吹上用排気ダクト	配置: 排気フィルタユニットの下流側に設置
放射性物質濃度測定器	測定対象: カバー内及び大気放出前の放射性物質濃度 仕様: 検出器種類 シンチレーション検出器 計測範囲 10 ⁰ ~10 ⁴ s ⁻¹ 台数 排気フィルタユニット入口 1台 排気フィルタユニット出口 2台

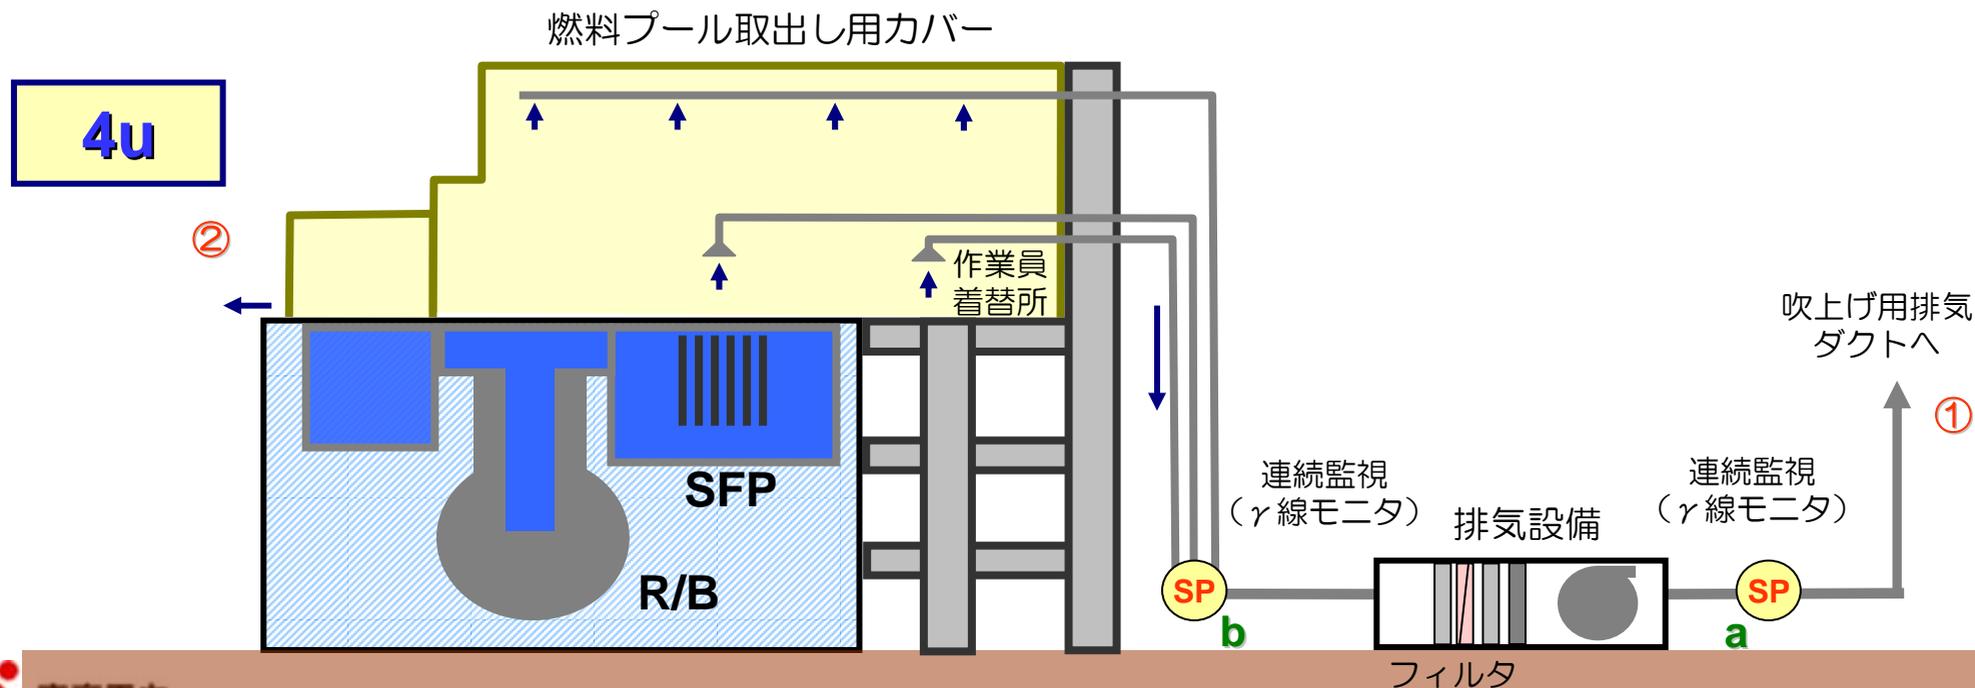
① フィルター出口からの排気※1 排気出口濃度[a]※2 × 流量

② カバーの隙間からの漏洩 カバー内濃度[b] ※2 × 漏洩量※1

■ 追加的放出量 = ① + ②

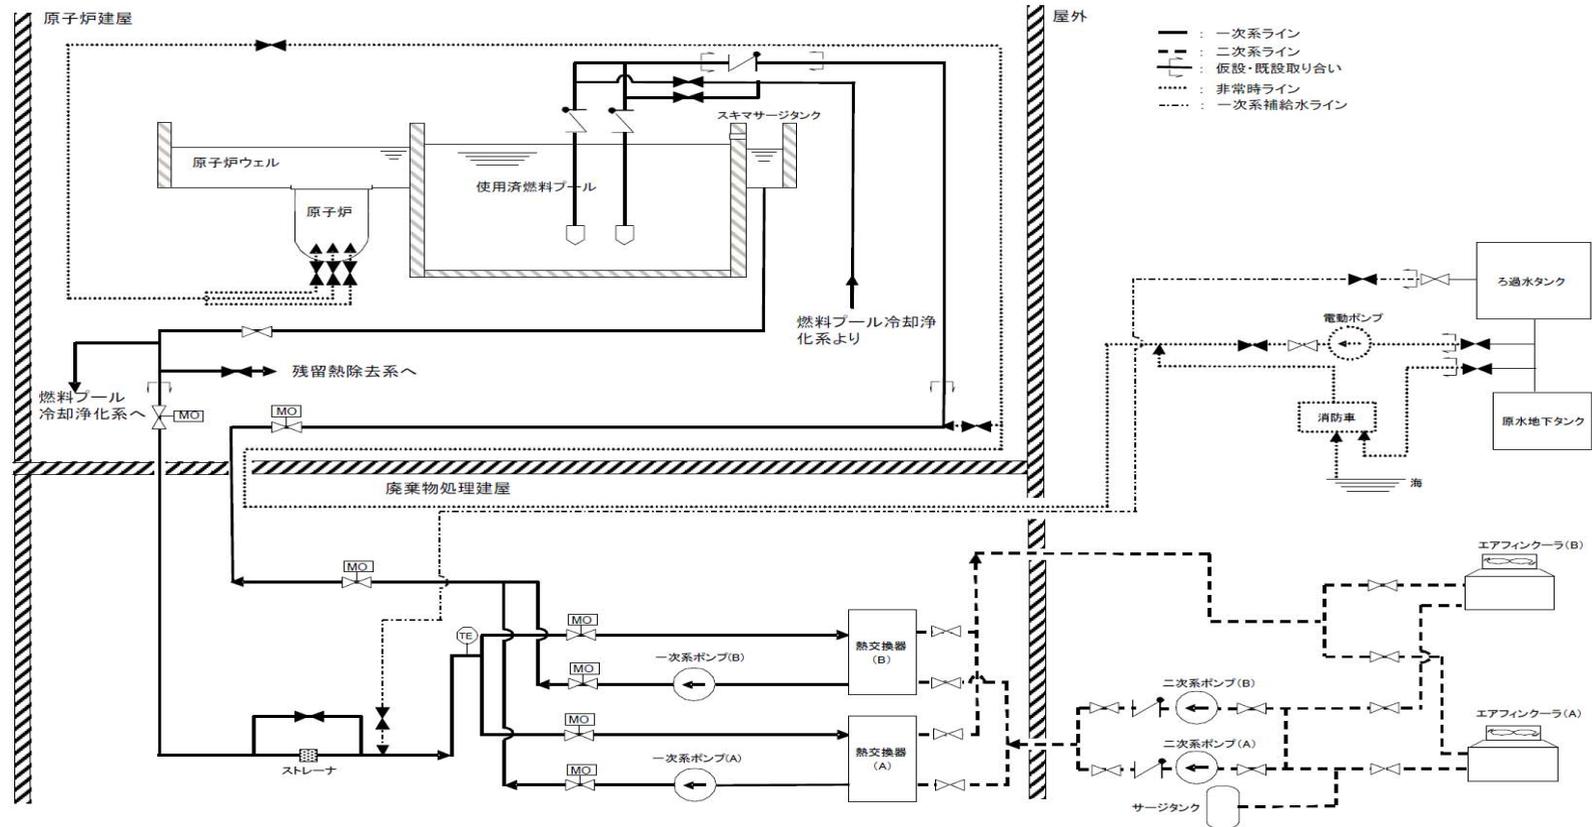
使用済燃料プール内の燃料から発生する崩壊熱を安定的に除去するため、使用済燃料プール水の循環冷却を行う。また、非常時には使用済燃料プールへ冷却水を補給することができる。

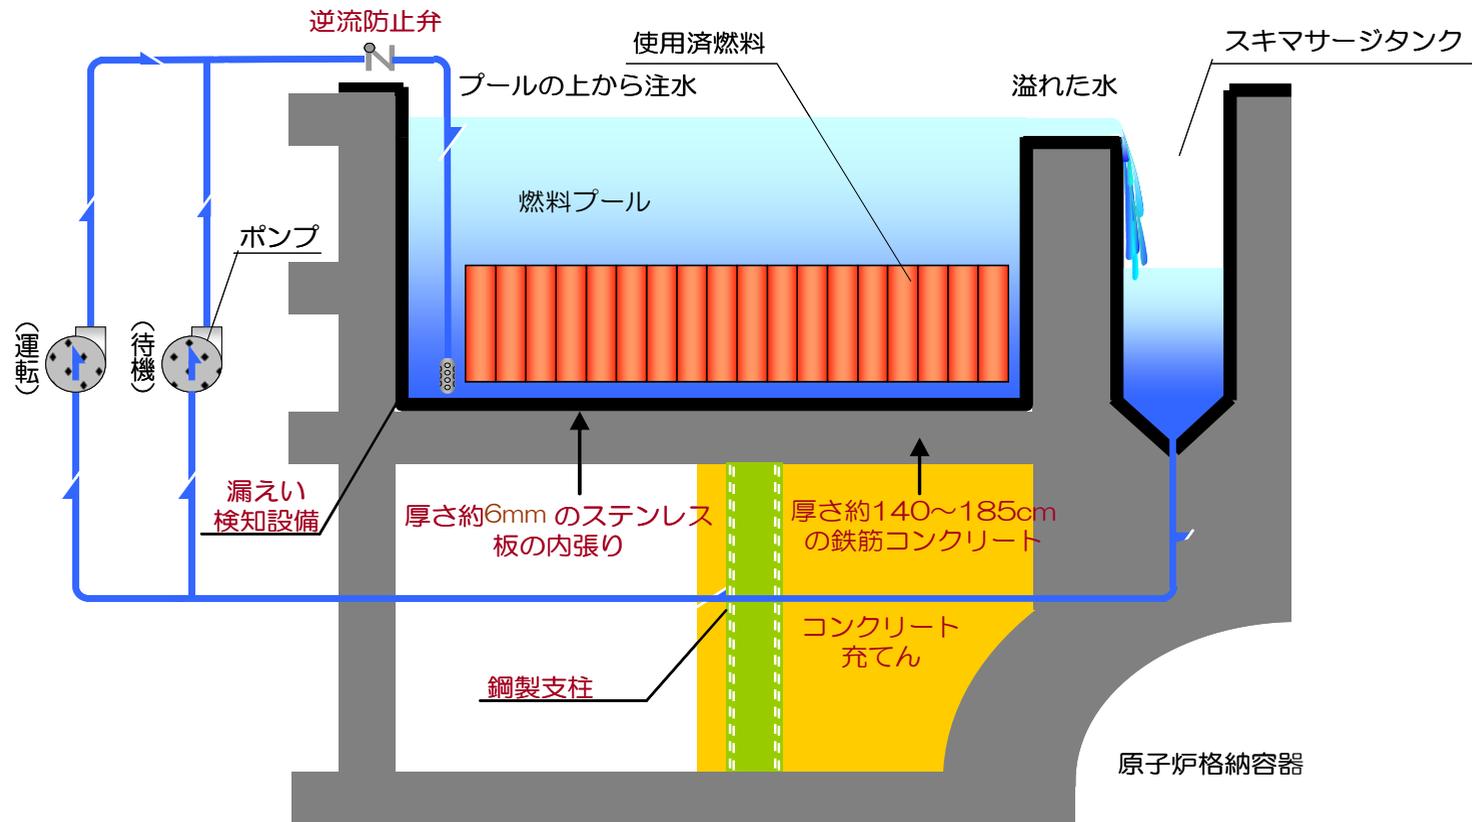
使用済み燃料プールの構造

- プール内面はステンレス鋼板で内張りされています
 - 使用済燃料プールは、厚さ約140～185cmの鉄筋コンクリート製で、さらに厚さ約6mmのステンレス鋼板で内張りされています。
- プールの側面や底面を貫通するような配管や水抜用の穴はありません
 - プールの水の循環は、プールの上から注水し、プール上縁から溢れた水をスキマサージタンクで回収するかたちで行われており、構造上プール水が流出する箇所となりそうなプールの側面や底面を貫通する配管や水抜き用の穴はありません。
- 使用済燃料プールからの漏えい監視
 - スキマサージタンク*1の水位を常時監視しており、プール水面からの水の蒸発分の適宜補給を行っています。配管等の損傷によりプール水が漏えいしてもスキマサージタンクの水位の異常な低下として検知可能です。
- プールに注水する配管は水が逆流しないようになっています
 - プールに注水する配管には動力を必要としない逆流防止弁が設置されており、万一配管が破断したとしても、逆流防止弁が閉まるためプール水が逆流して流出するようなことはありません。

*1 スキマサージタンク：
使用済燃料プールから溢れた水を受けるために設置されているタンク

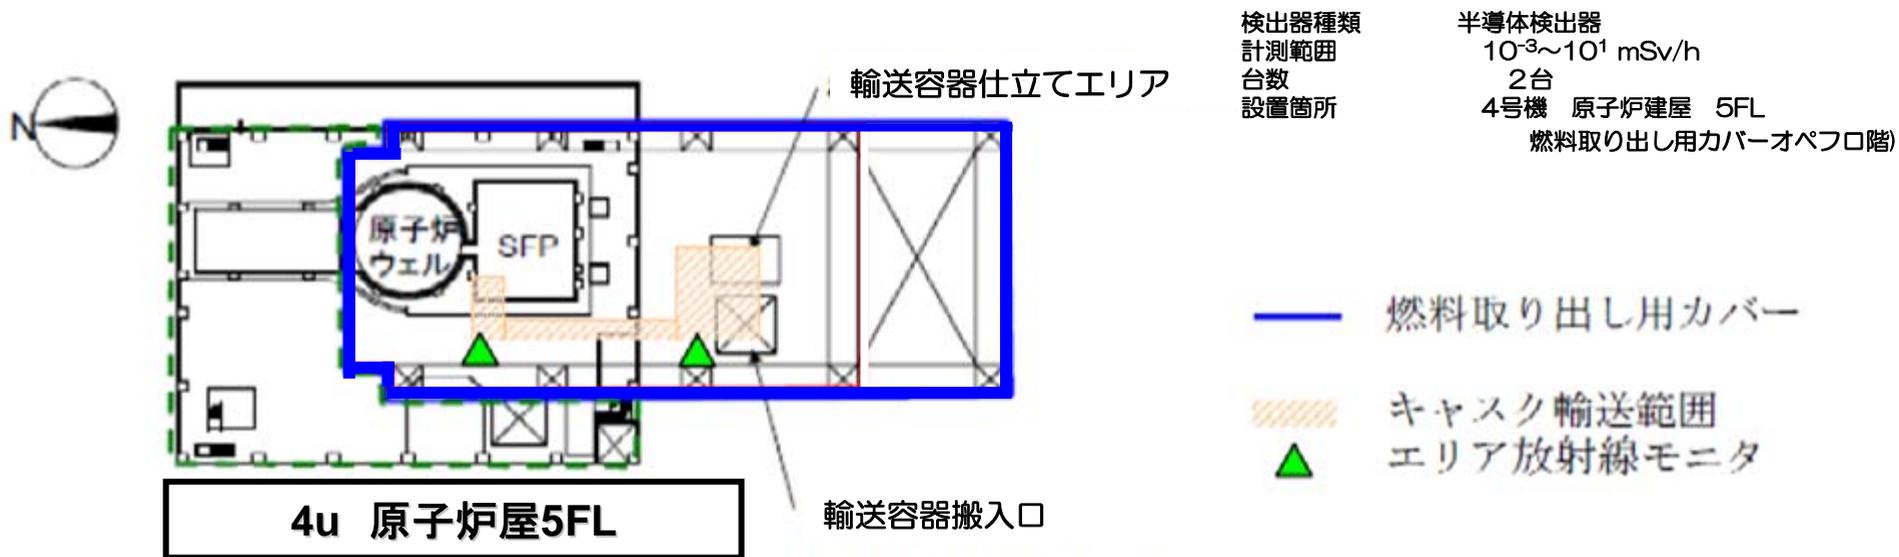
4号機燃料取り出しエリアのエリア放射線モニタ配置図

- 目的：使用済燃料貯蔵プール（SFP）エリアの線量当量率の監視
- 配置箇所：SFPエリア，搬入口エリア
- 健全性確認状況：H25.10.30 使用前検査終了（構造検査，機能，性能検査）
- 測定頻度：1～4号放射線管理GMは、毎日運転中に1回測定する。

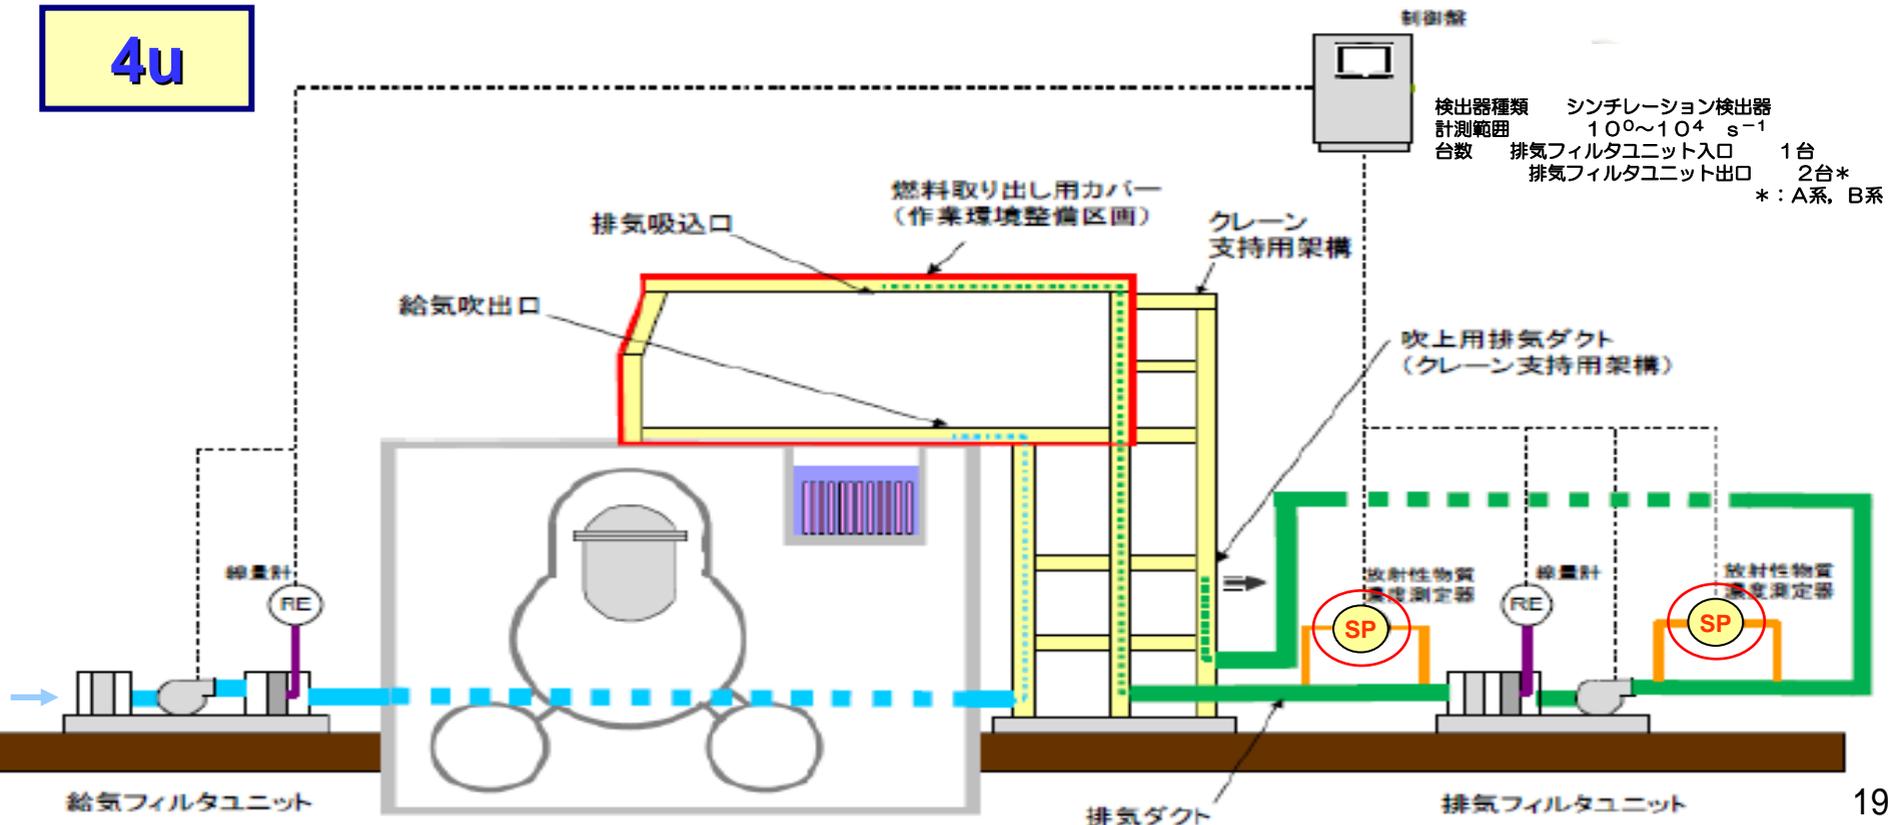
- 目的：カバー内及び大気放出前の放射性物質濃度の監視
- サンプリング箇所：排気フィルタユニット入口，出口他
- 健全性確認状況：H25.10.18 使用前検査終了（構造検査，機能，性能検査）
- 排気フィルタユニット出口
監視頻度：当直長は、常時監視する。（排気フィルタユニット出口）

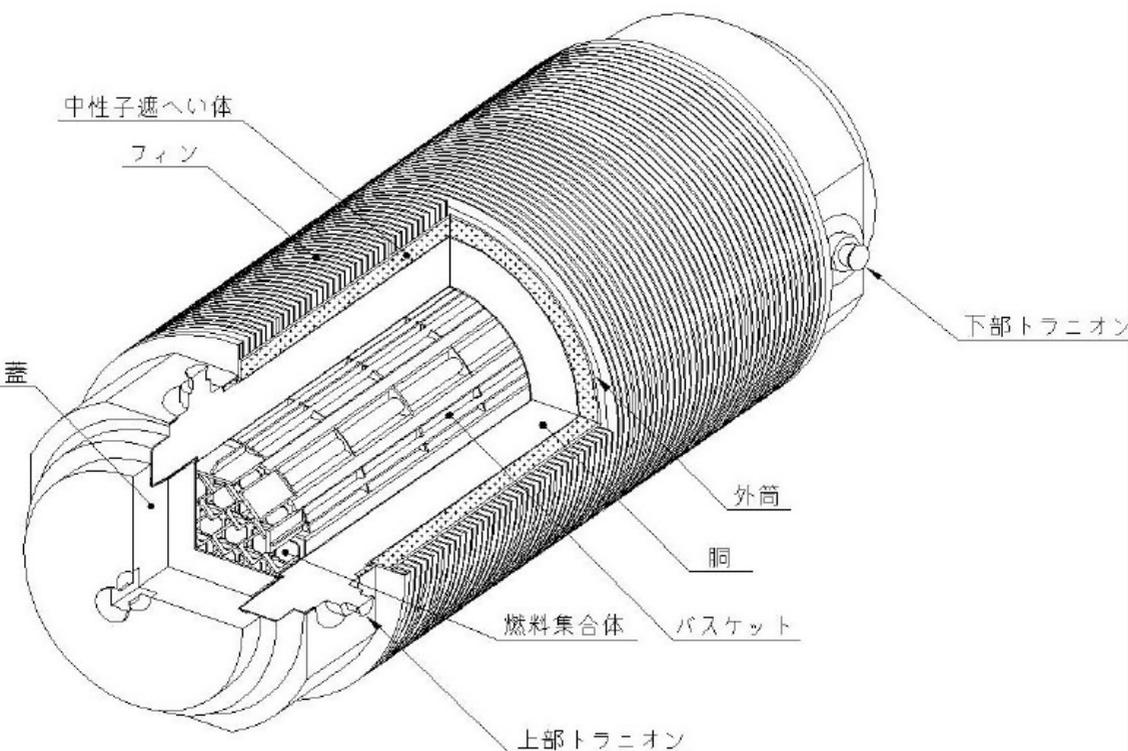
健全燃料を輸送するキャスク (NFT-22B)

震災前から使用している容器を使用

要求事項	要求機能	安全機能
除熱	使用済燃料及び構成部材の健全性が維持できること	使用済燃料の崩壊熱を適切に除去できる設計
密封	周辺公衆及び放射線業務従事者に対し、放射線被ばく上の影響を及ぼさないこと	使用済燃料が内包する放射性物質を適切に閉じ込める設計
遮へい	内部燃料を入れた場合に放射線障害を防止できること	使用済燃料の放射線を適切に遮へいする設計
臨界防止	収納する燃料が臨界にならないこと	バスケット内の燃料配置等最も厳しい条件でも臨界にならない設計
構造強度	衝撃、熱に耐え、かつ、容易に破損しないこと	設計、材料の選定、製作及び検査について適切と認められる設計

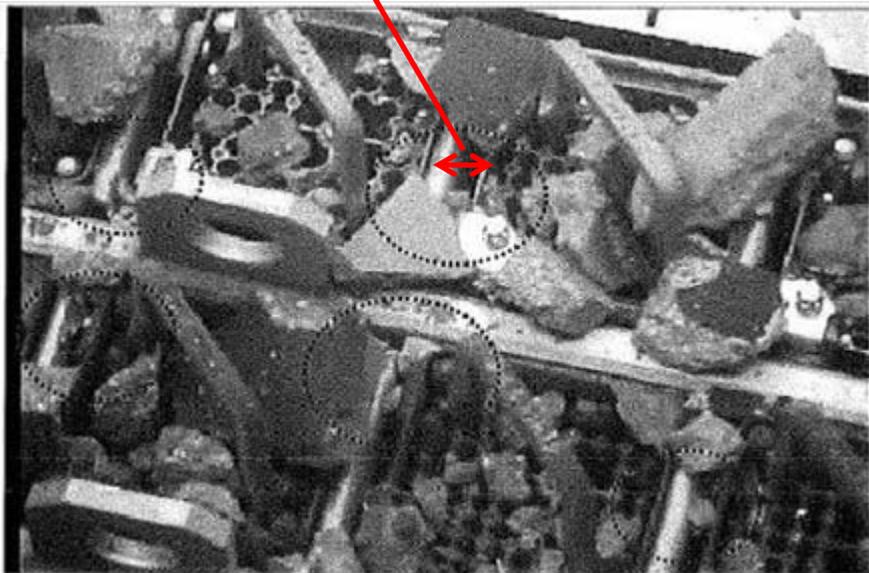
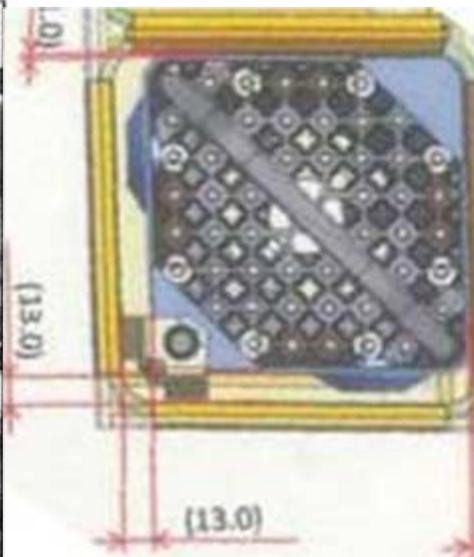
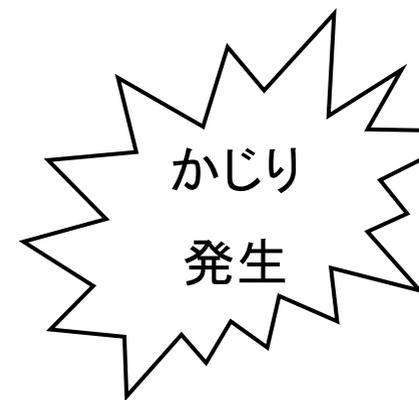
燃料取扱（使用済燃料ラックから燃料を取出し、キャスクへ装填）時に、ガレキの噛み込みによりかじりが発生、固着し、使用済燃料ラックから取出す事も着座させることもできなくなる事が懸念される。

チャンネルボックスとラックの隙間は13mm

最大13mmのガレキ

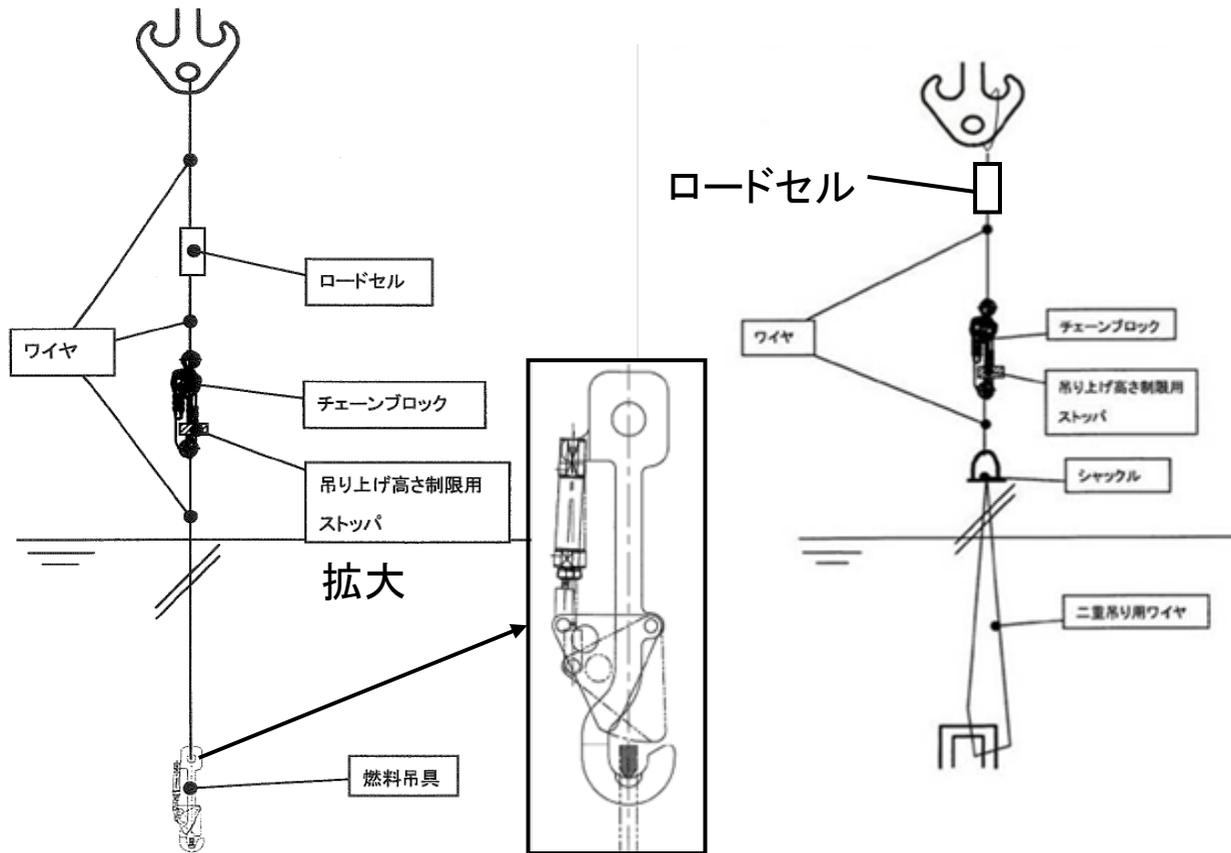
・安全対策（二重化/外れ防止/過荷重防止/水深遮へい）を施した吊具で取扱う。

安全対策	構造概要
動力源喪失時の保持機能	<ul style="list-style-type: none"> クレーン主巻フックは電源断時においても保持する構造となっている 巻上装置は手動チェーンブロックとする
吊り具の二重化	<ul style="list-style-type: none"> 二重のワイヤロープで燃料集合体を保持する構造とする（クレーンの主巻フックを使用）
外れ防止	<ul style="list-style-type: none"> フックは外れ止め装置を有する把持具構造とする
過荷重防止	<ul style="list-style-type: none"> 荷重計により荷重の監視を行う 燃料集合体UTPに作用する吊り上げ荷重は1tまでとする 巻上装置は手動とし、荷重を監視しながら巻上げる
臨界防止	<ul style="list-style-type: none"> 燃料集合体を1体ずつ取り扱う把持具構造とする
遮へい	<ul style="list-style-type: none"> 吊り上げ設備には、吊り上げ上限以上への吊り上げを阻止するロック機構を有する構造とする

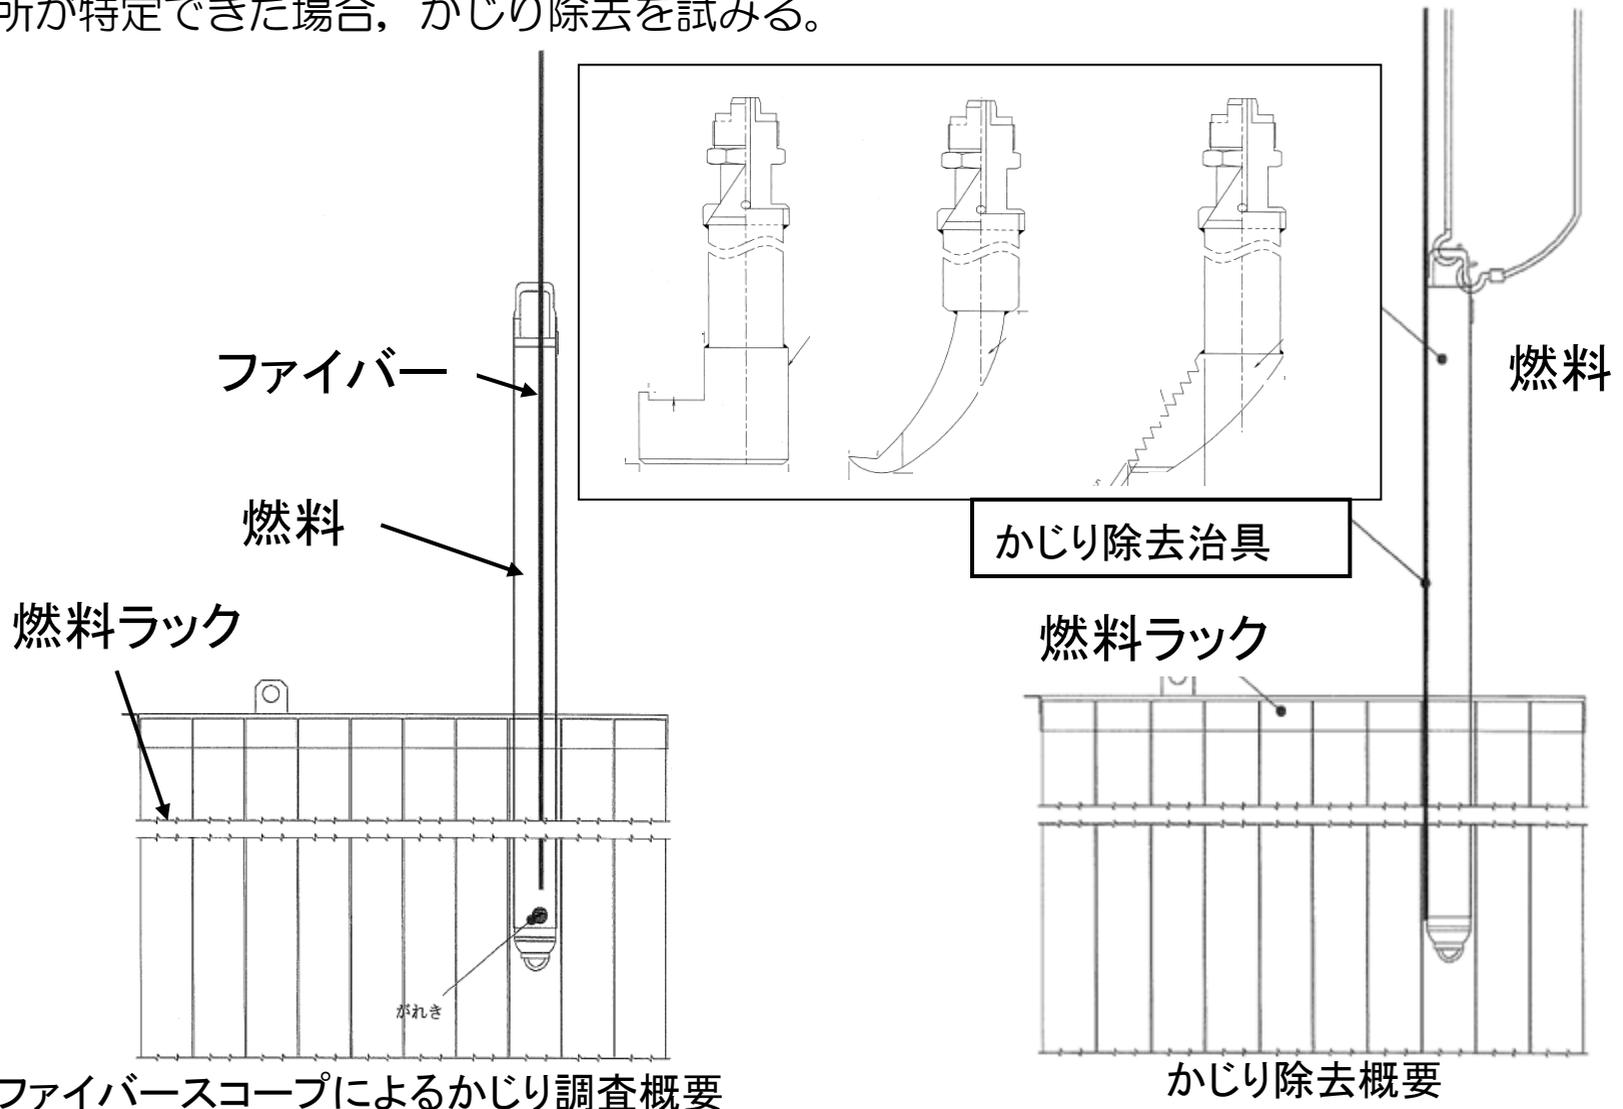
- ・必要に応じてファイバースコープによりかじり箇所を調査する。
- ・かじり箇所が特定できた場合、かじり除去を試みる。

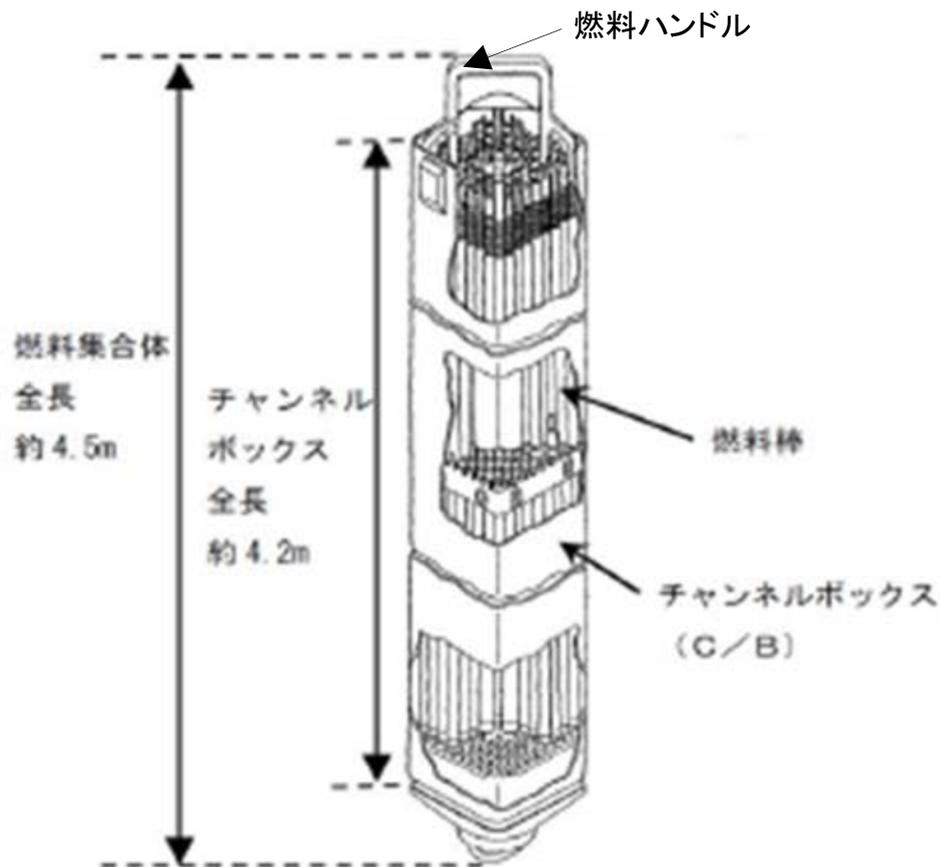
燃料は、強度の高いジルコニウム合金製のチャンネルボックスに入っているため、ガレキ等の落下から守られる。

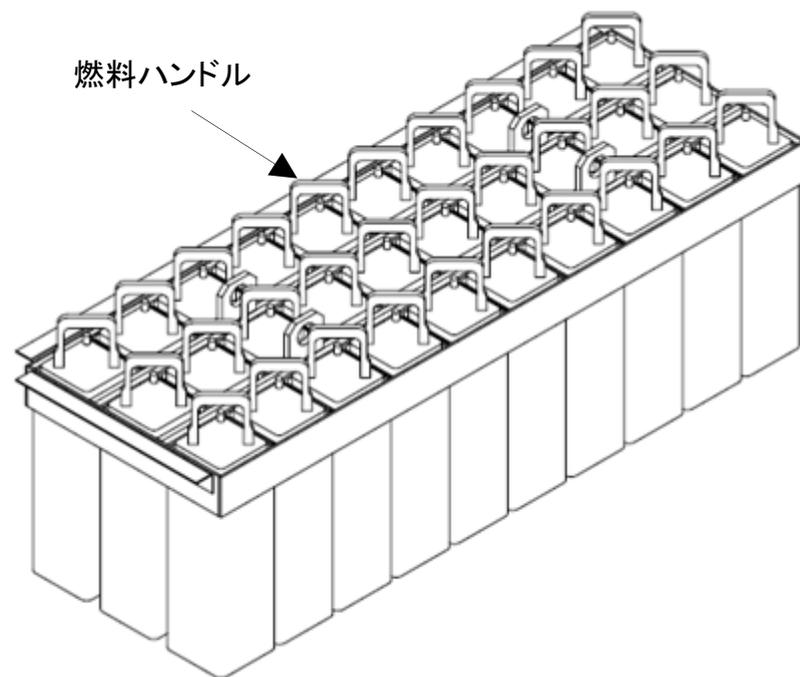
燃料ラックは、ステンレス製で未臨界を確保できるように設計されている。

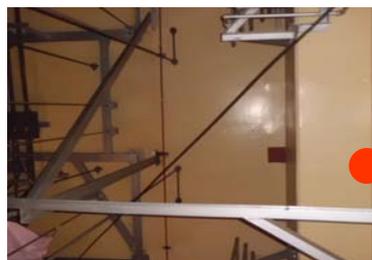
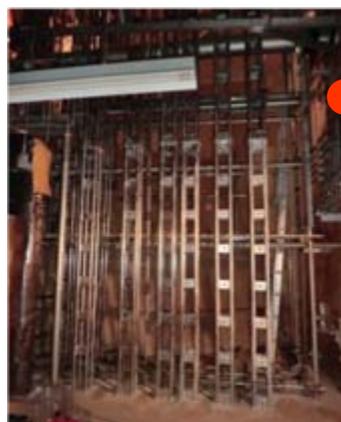
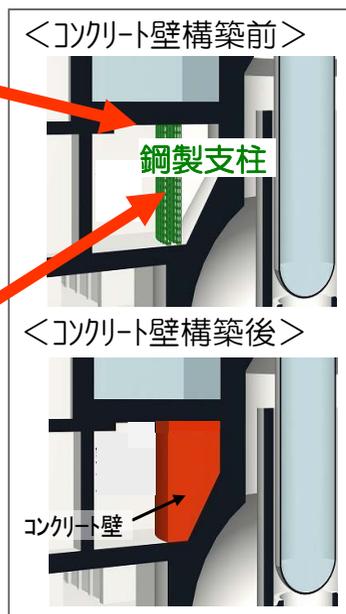
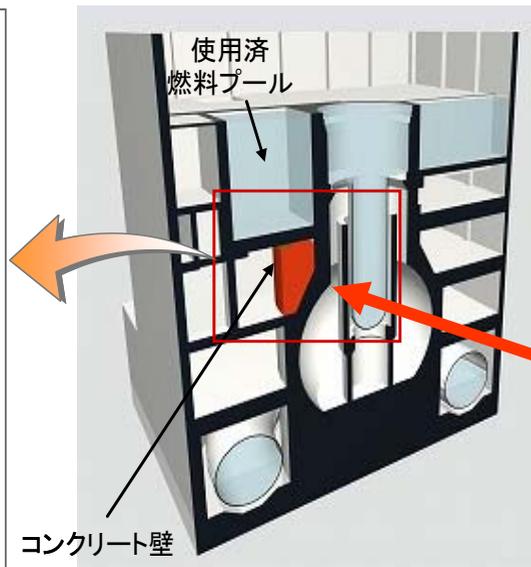
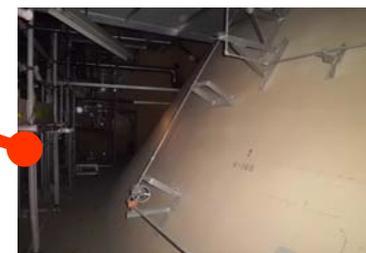
- 平成23年5月に実施した評価において、使用済燃料プールは、十分な耐震安全性を確保していることを確認しています。
- さらに、使用済燃料プール底部を鋼製支柱とコンクリート壁にて補強して、工事前に比べ耐震余裕度を20%以上向上させています。(平成23年7月30日工事完了)

プール下階からの見上げ
(コンクリート壁構築前) ※1

鋼製支柱
(コンクリート壁構築前) ※2

※鋼製支柱（緑）の構築後、コンクリート壁（赤）を構築

2階プール躯体を支える壁
(コンクリート壁構築前) ※3
