4号機使用済燃料プールからの燃料取り出し

平成25年11月12日

福島第一原子力発電所

東京電力

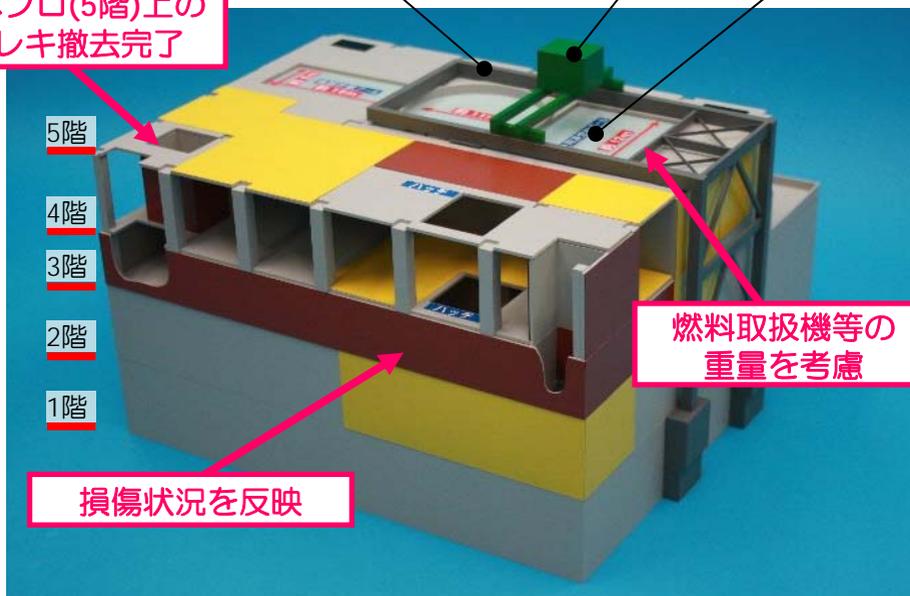
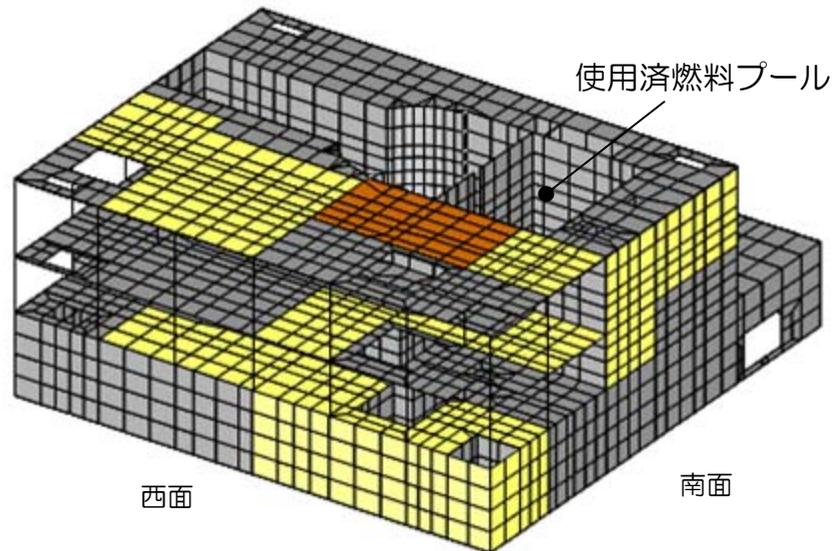
コンピュータ解析モデル
(損傷状況反映)

- プール内燃料の取り出し時を想定した原子炉建屋と使用済燃料プールの耐震安全性評価をコンピュータ解析により行いました。
- プール内燃料の取り出し時とは、建屋上部のガレキ撤去が完了し、燃料取扱機・燃料取扱機支持用架構が設置された状態です。重量増減や前項までの建屋の損傷状況を反映しています。なお、クレーン支持用架構の重量は、原子炉建屋に負担させておりません。

燃料取扱機支持用架構 燃料取扱機 使用済燃料プール

オペフロ(5階)上の
ガレキ撤去完了

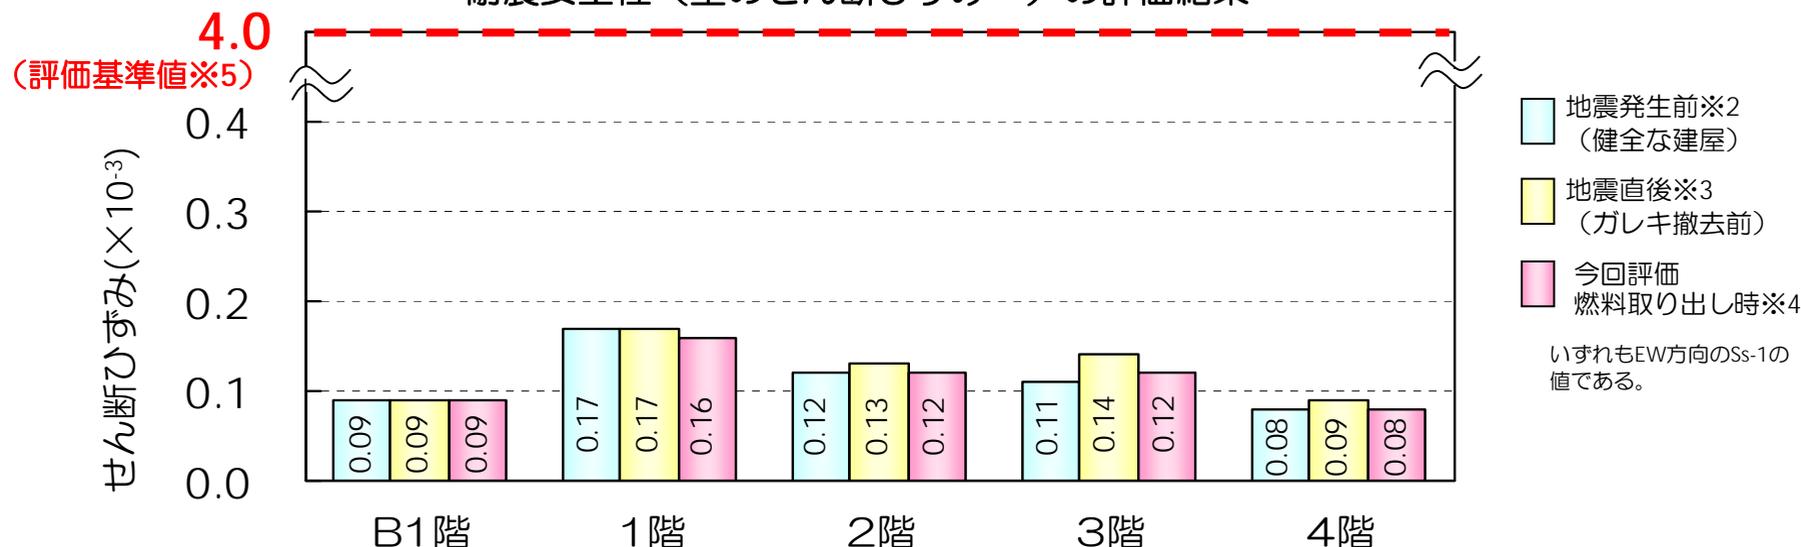
耐震安全性（壁のせん断ひずみ※1）の評価結果

- 地震発生前の健全な建屋と比較した場合でも耐震安全性はほぼ同等です。
- この理由としては、以下が考えられます。
 - ① 損傷した建屋ガレキの撤去により建屋上部の重量が大幅に軽くなり、地震力が低減した。
 - ② 使用済み燃料プール壁や原子炉格納容器周辺の厚い壁は、地震発生前と同様に健全である。

いずれもEW方向のSs-1の値である。

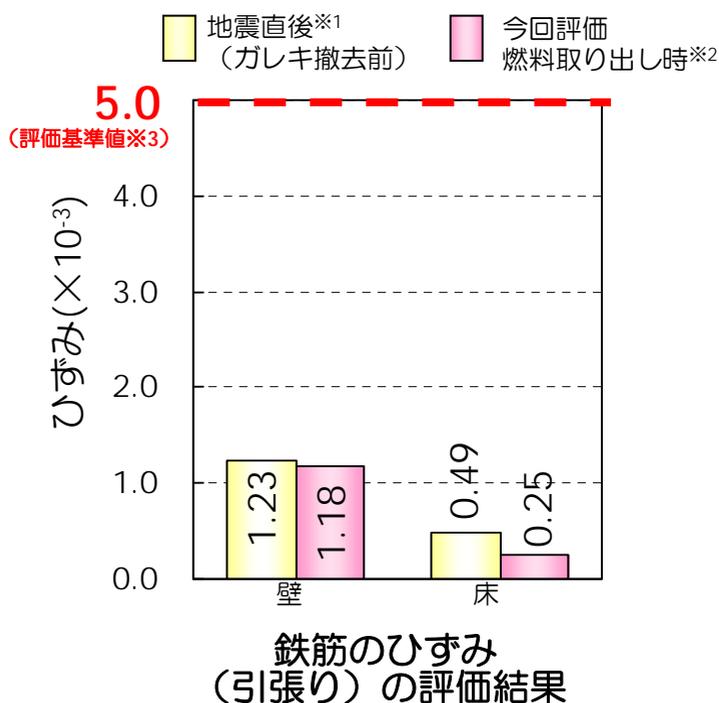
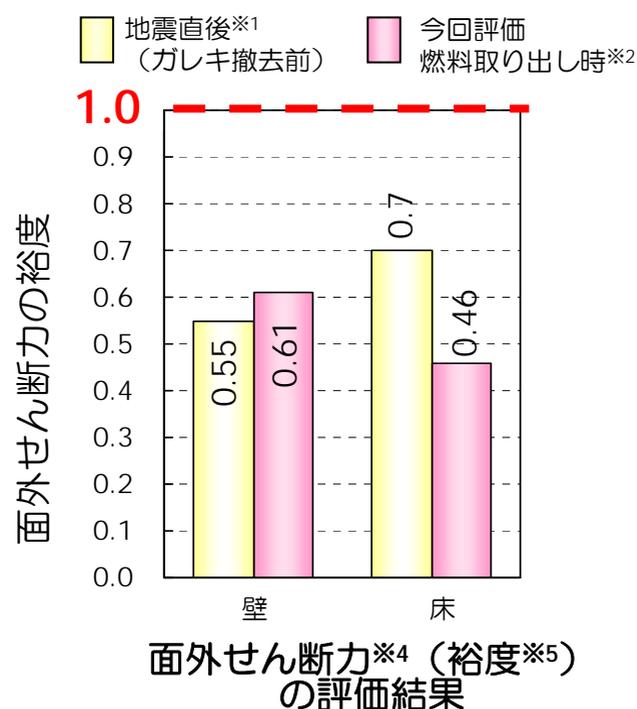
- 使用済燃料プール躯体のひずみや発生応力は、評価基準値を下回っており十分な耐震安全性を確保しています。
- プール躯体のひずみや発生応力は十分小さいため、プール内面に内張りされているライニング材(ステンレス鋼板厚さ約6mm)が損傷し使用済み燃料プール水が漏れ出る可能性はないと考えられます(参考2参照)。

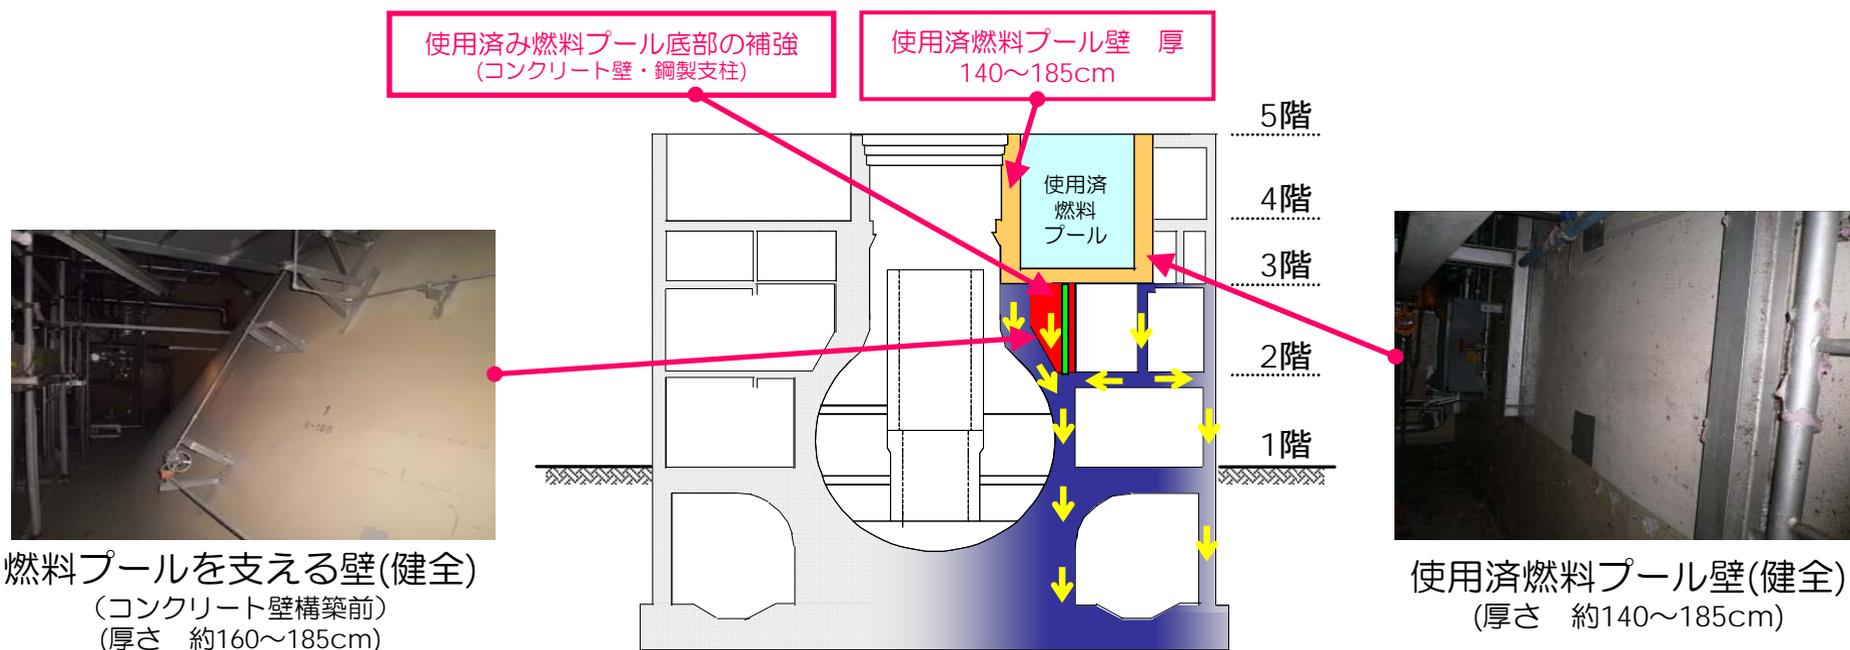
- 使用済燃料プール壁※¹は、非常に厚いうえに、プール全体は、非常に厚い壁※²で支えられているため、外壁や床スラブが損傷していても、地震発生前と同等な耐震性が確保されており、このため、再び東北地方太平洋沖地震と同程度の地震（震度6強）が発生しても、安全であることを確認しました。

※1 使用済み燃料プール壁（鉄筋コンクリート造） 厚140cm～185cm

※2 使用済み燃料プールを支える壁（鉄筋コンクリート造）厚160cm～185cm

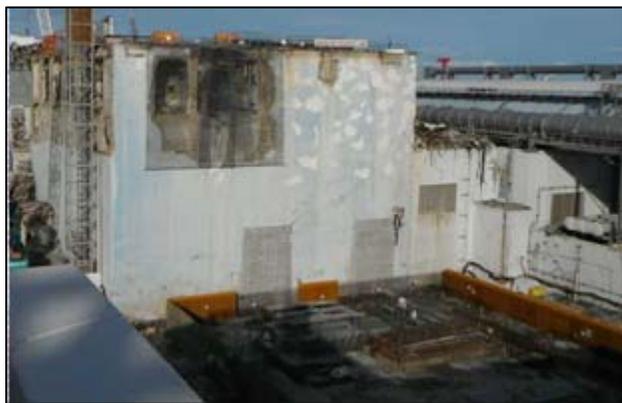
①

ガレキ撤去完了
(平成24年12月19日)

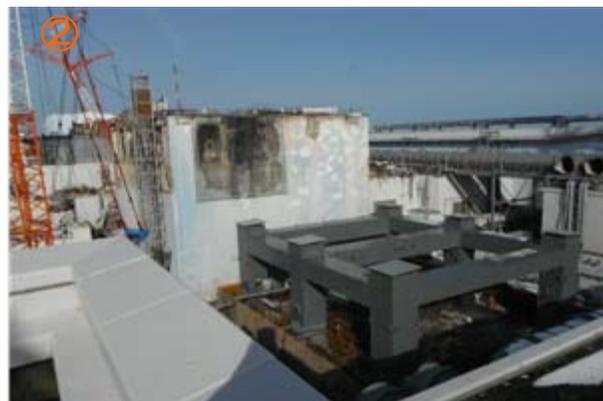
クレーン支持用架構 第1節建方完了
(平成25年1月14日)

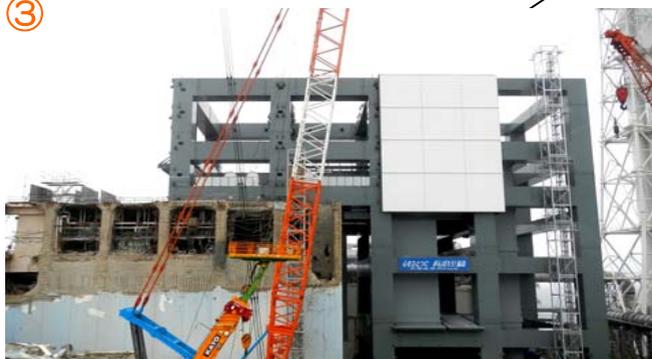
③

クレーン支持用架構設置完了
(平成25年5月29日)

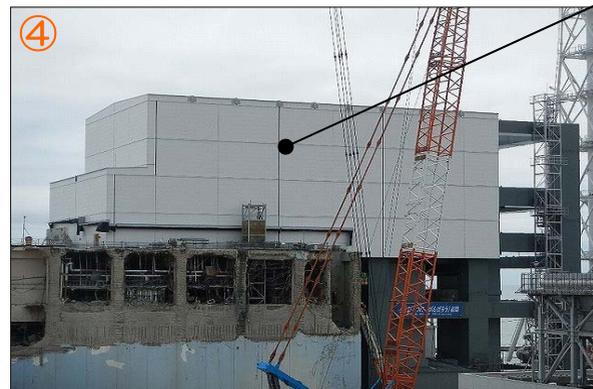
④

屋根・外壁設置完了
(平成25年7月20日)

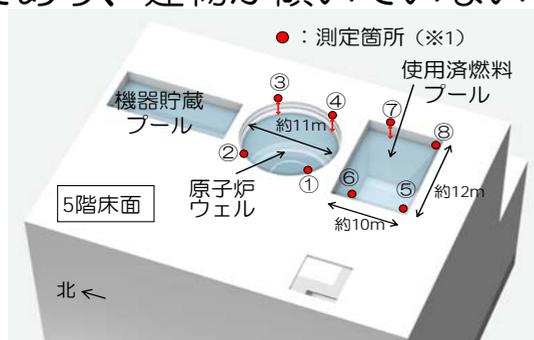
測定箇所 (5階床面)

これまでと同様に、プールの四隅の測定値がほぼ同じであることから、5階床面と使用済燃料プールおよび原子炉ウェルの水面が平行であり、建物が傾いていないことを確認しました。

原子炉ウェル	H25.8.6	使用済燃料プール	H25.8.6
①	465	⑤	448
②	465	⑥	446
③	465	⑦	446
④	466	⑧	446

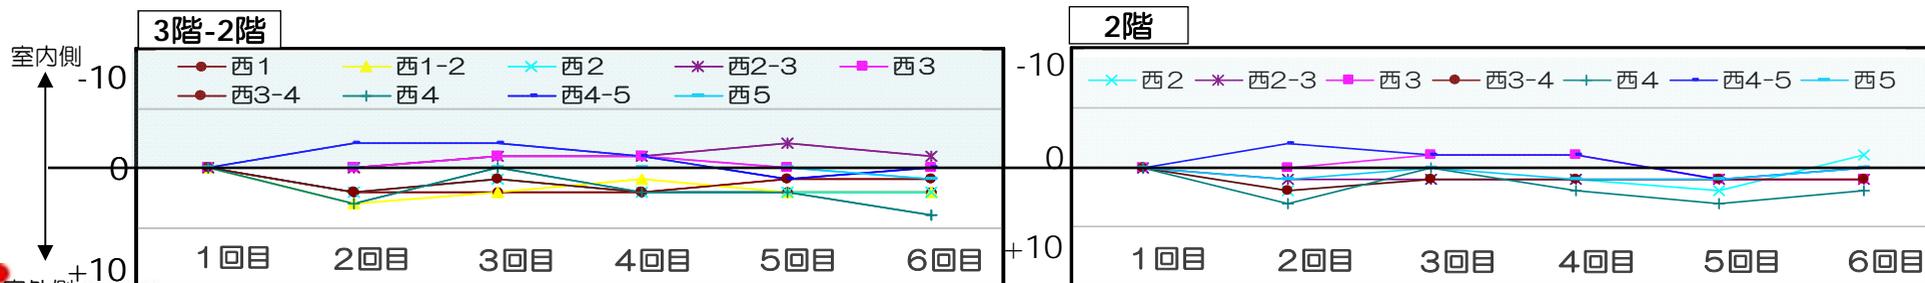
水平差の経時的変化 (西面 3階-2階・2階)

水平差は、第1回目(H24.5)および外壁面詳細点検(H24.6)とほぼ同様の値となり、各点の変形は同じような傾向です。

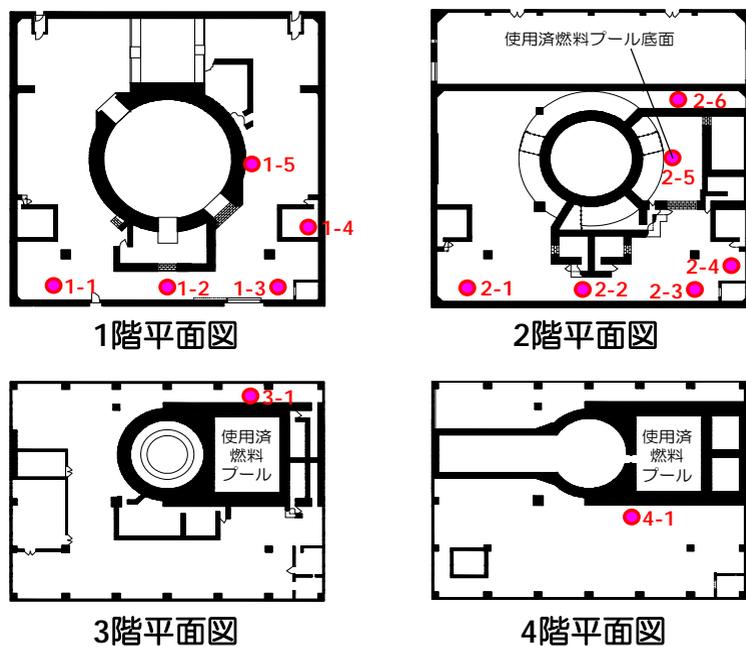
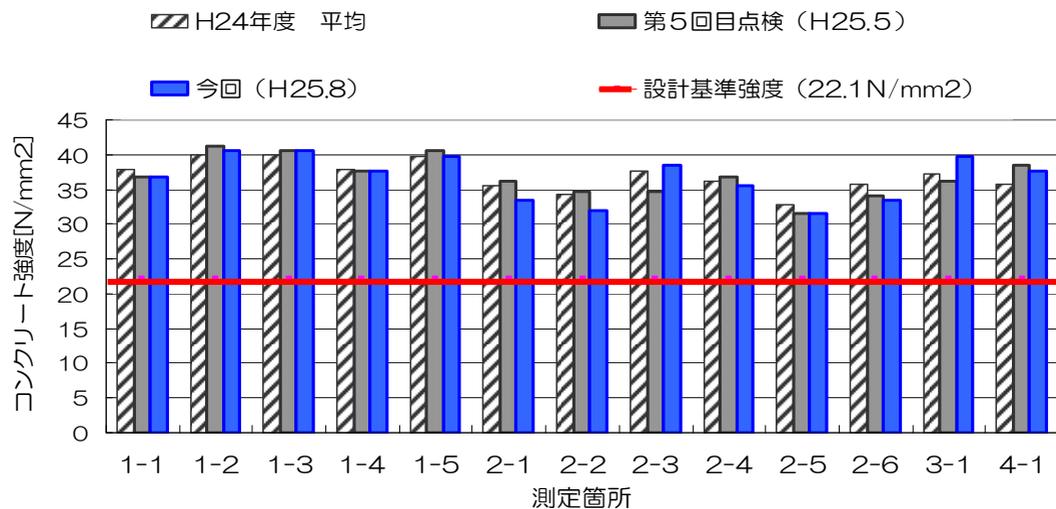
コンクリートの強度確認結果

これまでと同様に、全ての箇所で設計基準強度（22.1N/mm²）を上回っており、十分な構造強度であることを確認しました。
