第 208 回「柏崎刈羽原子力発電所の透明性を確保する地域の会」

第208回「地域の会」定例会資料〔前回定例会以降の動き〕

- ・ 9月14日 7号機タービン建屋（非管理区域）におけるけが人の発生について（公表区分：Ⅲ） [P. 2]
- ・ 9月15日 7号機原子炉圧力容器内の清掃における異物の確認について（公表区分：その他） [P. 4]
- ・ 9月25日 7号機原子炉圧力容器内の清掃における異物の確認について（公表区分：Ⅲ） [P. 5]
- ・ 10月2日 【続報】7号機原子炉圧力容器内の清掃における異物の確認について（公表区分：Ⅲ） [P. 6]
- ・ 10月6日 6号機非常用ディーゼル発電機の定例試験中の不具合について（公表区分：Ⅲ） [P. 8]
- ・ 10月7日 【続報】6号機非常用ディーゼル発電機の定例試験中の不具合について（公表区分：Ⅲ） [P. 10]

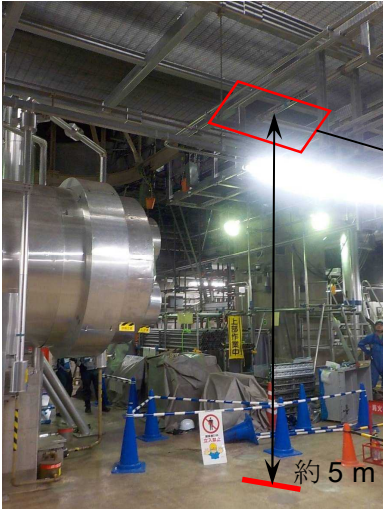
号機	7号機	
件名	タービン建屋（非管理区域）におけるけが人の発生について	
不適合の概要	<p>2020年9月14日午前10時50分頃、7号機タービン建屋地下1階原子炉補機冷却水系熱交換器（B）エリア*で、安全対策工事に従事していた協力企業作業員1名が高所にある作業床の開口部より墜落しました。また、その際に下にいた作業員1名と接触し、計2名が負傷しました。墜落した1名はドクターヘリにて、接触した1名は業務車にて病院へ搬送しました。</p> <p>なお、負傷した2人に意識はあり、身体汚染はありません。</p> <div style="text-align: center;">

<p>高所にある作業床の開口部</p> <p>約5m</p> <p>けがの発生場所</p> </div> <p>*原子炉補機冷却水系熱交換器エリア：タービン建屋にある熱交換器等が設置してあるエリア。原子炉建屋等にある設備（非常用ディーゼル発電機等）の冷却水を海水と熱交換する。</p>	
安全上の重要度／損傷の程度	<p><安全上の重要度></p> <p>安全上重要な機器等 / その他</p>	<p><損傷の程度></p> <p><input type="checkbox"/> 法令報告要</p> <p><input checked="" type="checkbox"/> 法令報告不要</p> <p><input type="checkbox"/> 調査・検討中</p>
対応状況	<p>現在、病院において診断、処置を受けております。</p> <p>今回の事例を踏まえ、発電所関係者に周知し注意喚起を行い、再発防止に努めてまいります。</p>

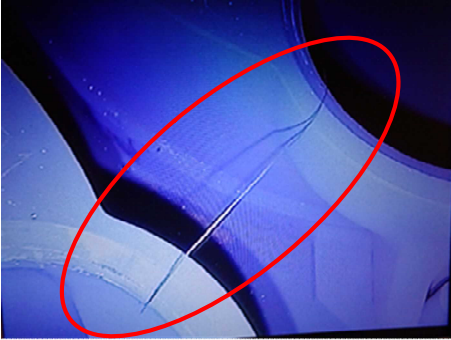
号機	7号機	
件名	原子炉圧力容器内の清掃における異物の確認について	
不適合の概要	<p>2020年9月14日、7号機原子炉圧力容器の炉内清掃において、異物（約120mmの金属製の切り屑のような物、1本）を確認しましたのでお知らせいたします。</p> <p>現在、7号機は停止中であり、原子炉圧力容器内の燃料はすべて使用済燃料プールで保管されていることから、確認した異物が燃料の健全性に影響を与えることはありません。</p> <div style="display: flex; justify-content: space-around; align-items: center;"> <div style="text-align: center;">

<p>回収前（原子炉圧力容器内）</p> </div> <div style="text-align: center;">

<p>回収後</p> </div> </div>	
安全上の重要度／損傷の程度	<p><安全上の重要度></p> <p>安全上重要な機器等 / その他</p>	<p><損傷の程度></p> <p><input type="checkbox"/> 法令報告要</p> <p><input checked="" type="checkbox"/> 法令報告不要</p> <p><input type="checkbox"/> 調査・検討中</p>
対応状況	同日、確認された異物を回収しています。

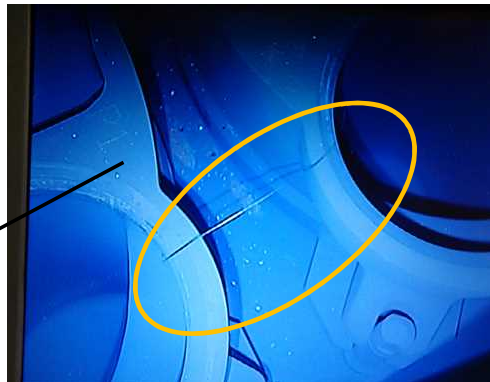
2020年9月15日公表

燃料を支持する金具で確認した
金属製の切り屑のような物 1本

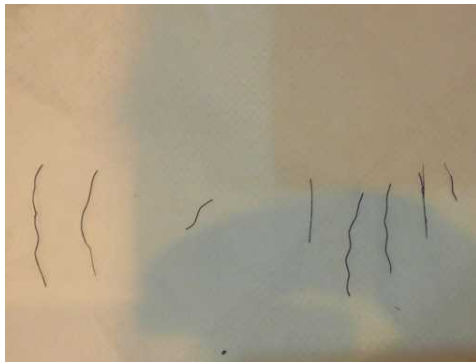
2020年9月25日および2020年10月2日公表

炉心支持板の中性子源フォルダ内部で
確認した金属製のワイヤー 8本

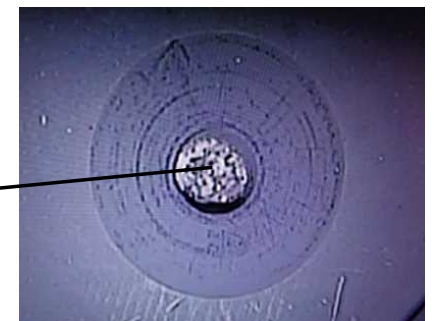
中性子源フォルダの内部

- 塗膜片
- ※塗膜片の中から
金属製ワイヤー
を確認

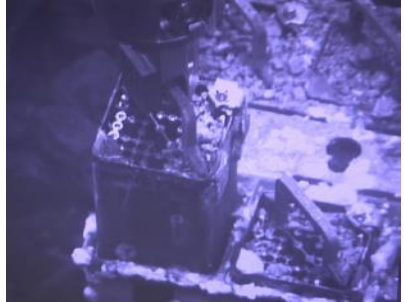
燃料取り出しの状況 (撮影日2019年4月15日)

2019年4月15日より、3号機使用済燃料プールからの燃料取り出しを開始しました。2020年度末の燃料取り出し完了を目指しガレキ撤去作業並びに燃料取り出し作業を進めています。

取り出し完了燃料(体) **336/566**
(2020/9/24時点)

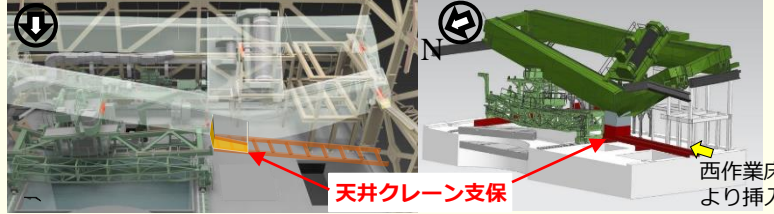
1号機 天井クレーン支保設置に向け 準備工事を開始へ

1号機原子炉建屋南側崩落屋根等の撤去に際し、天井クレーンの位置や荷重バランスが変化し落下するリスクを可能な限り低減するため、天井クレーンを下部から支える支保の設置を計画しています。

10月より準備工事を開始し、11月に支保の設置が完了する予定です。

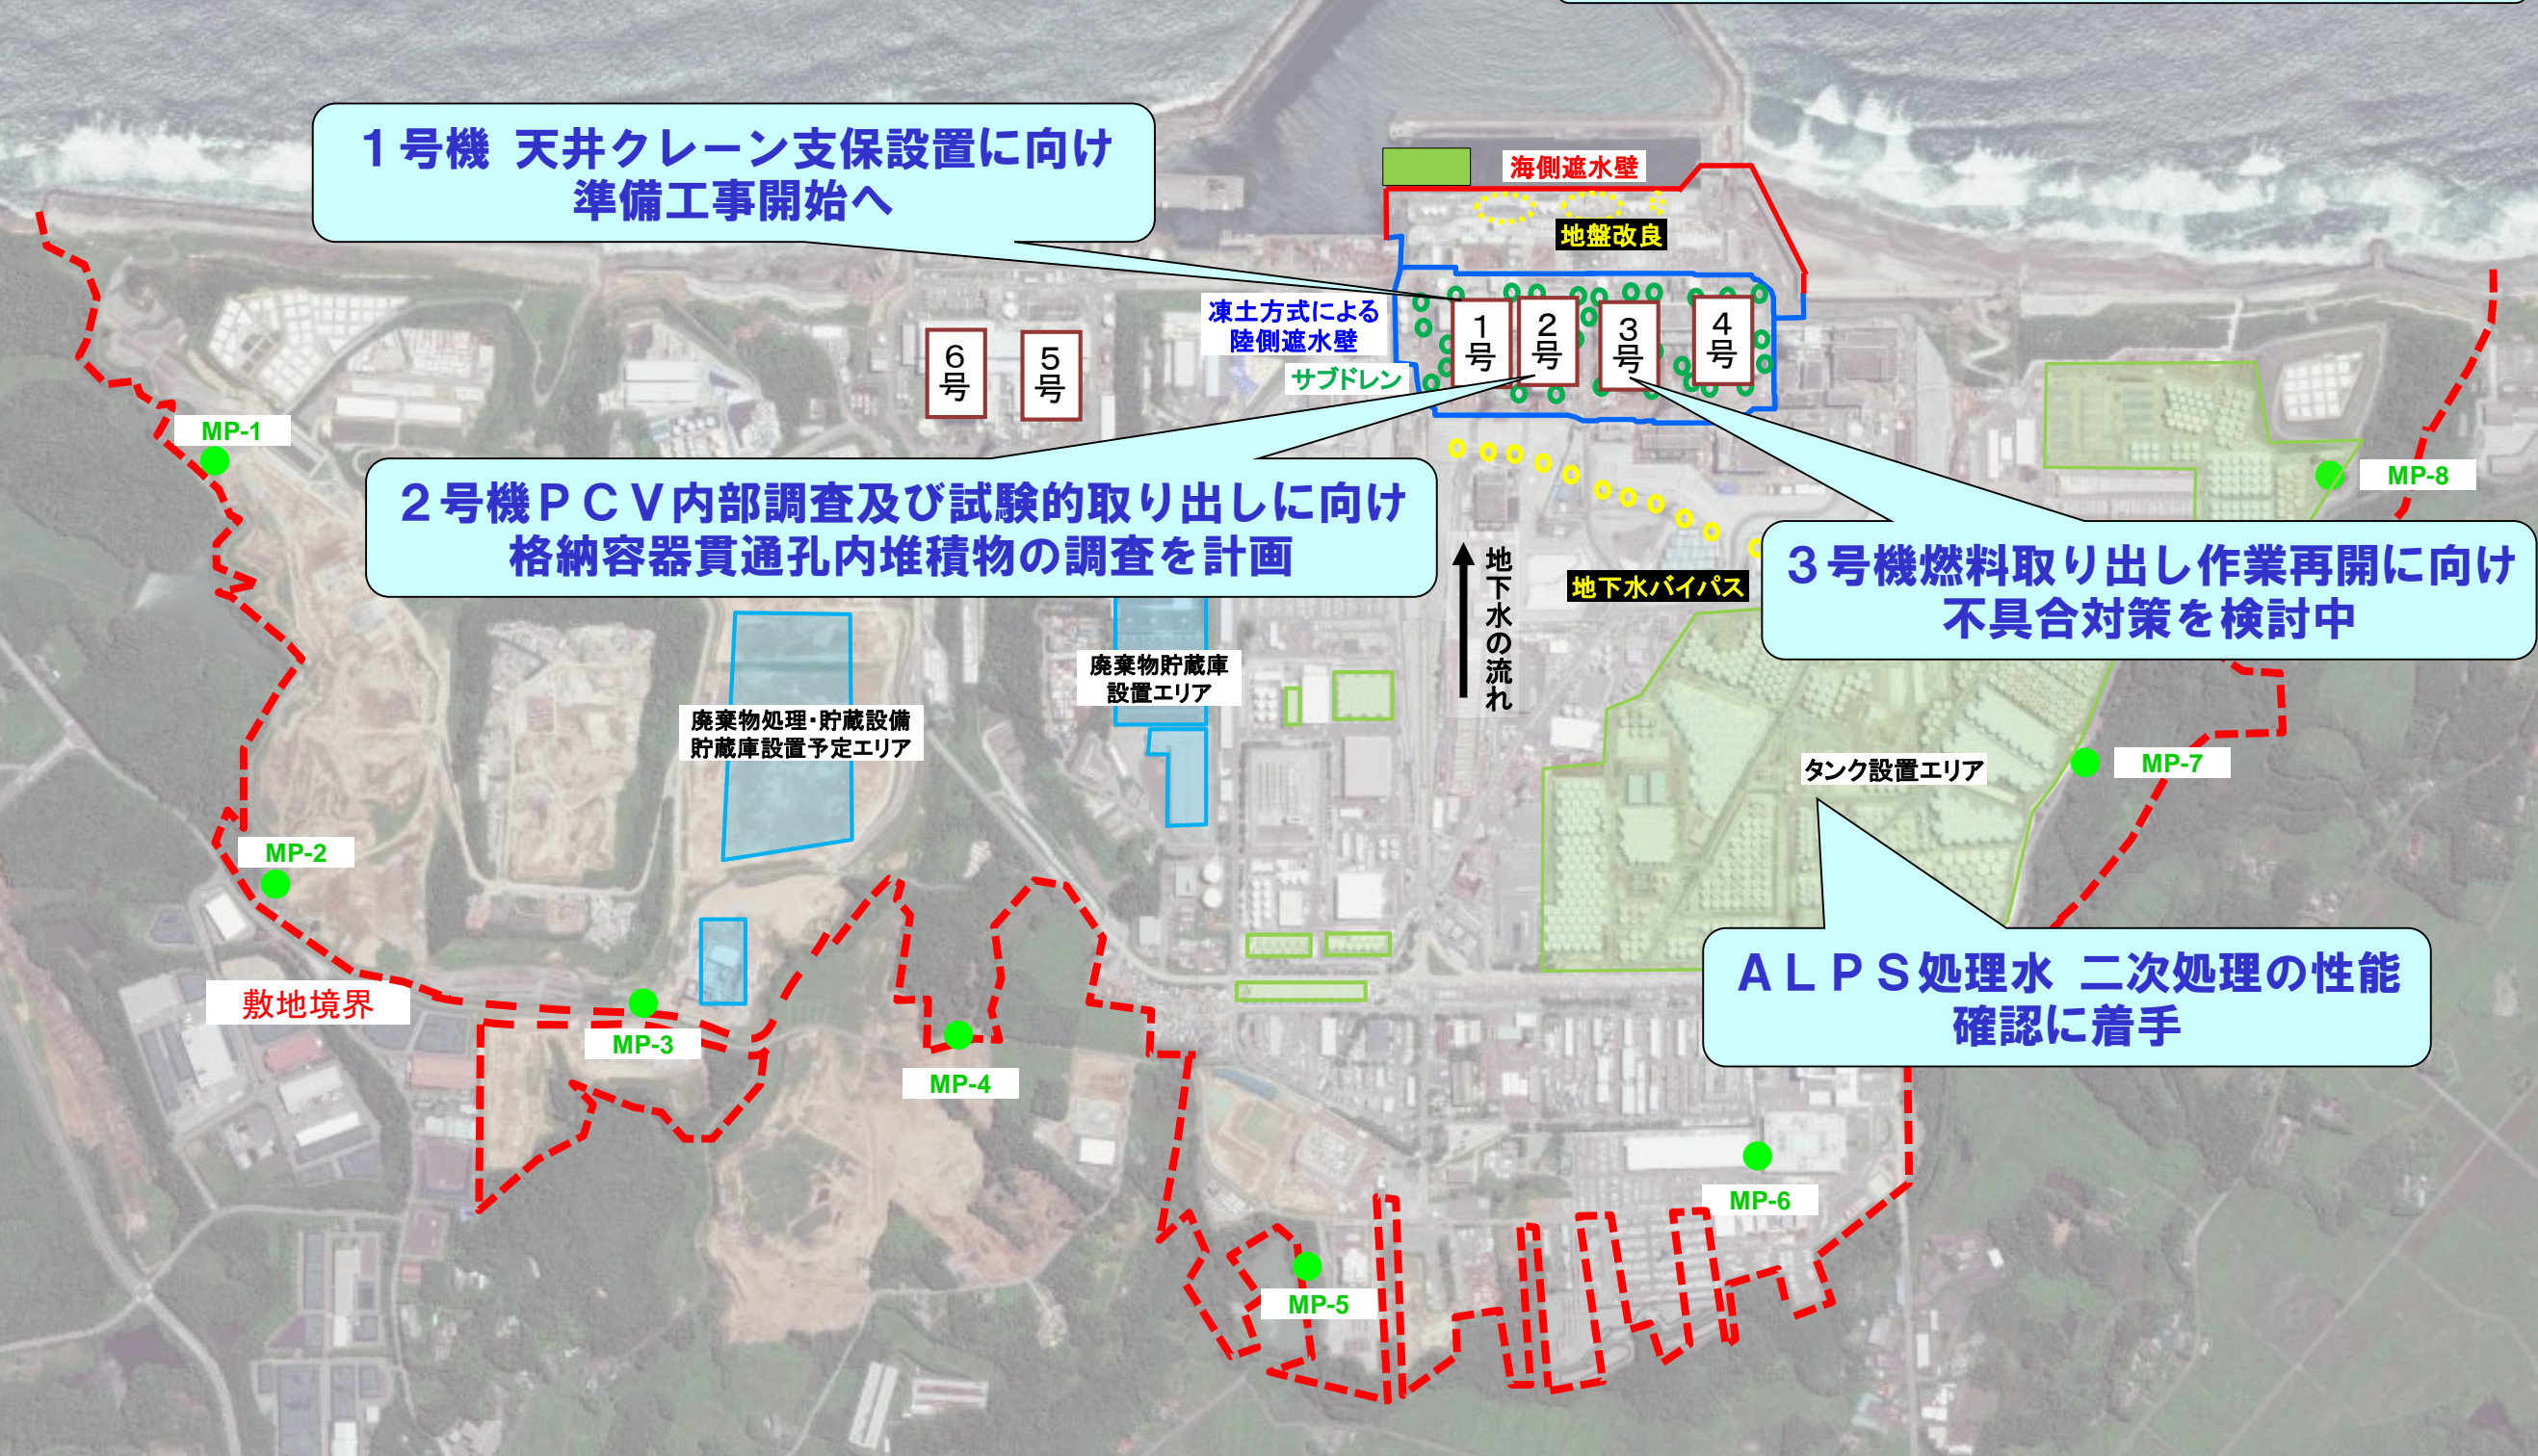
※モニタリングポスト (MP-1~MP-8) のデータ
敷地境界周辺の空間線量率を測定しているモニタリングポスト(MP)のデータ(10分値)は0.324 μ Sv/h~1.217 μ Sv/h (2020/9/1 ~ 2020/9/22)。
MP-2~MP-8については、空間線量率の変動をより正確に測定することを目的に、2012/2/10~4/18に、環境改善(森林の伐採、表土の除去、遮へい壁の設置)の工事を実施しました。
環境改善工事により、発電所敷地内と比較して、MP周辺の空間線量率だけが低くなっています。
MP-6については、さらなる森林伐採等を実施した結果、遮へい壁外側の空間線量率が大幅に低減したことから、2013/7/10~7/11にかけて遮へい壁を撤去しました。
