第 210 回「柏崎刈羽原子力発電所の透明性を確保する地域の会」

第210回「地域の会」定例会資料〔前回定例会以降の動き〕

非常用ディーゼル発電設備の火山灰対策について

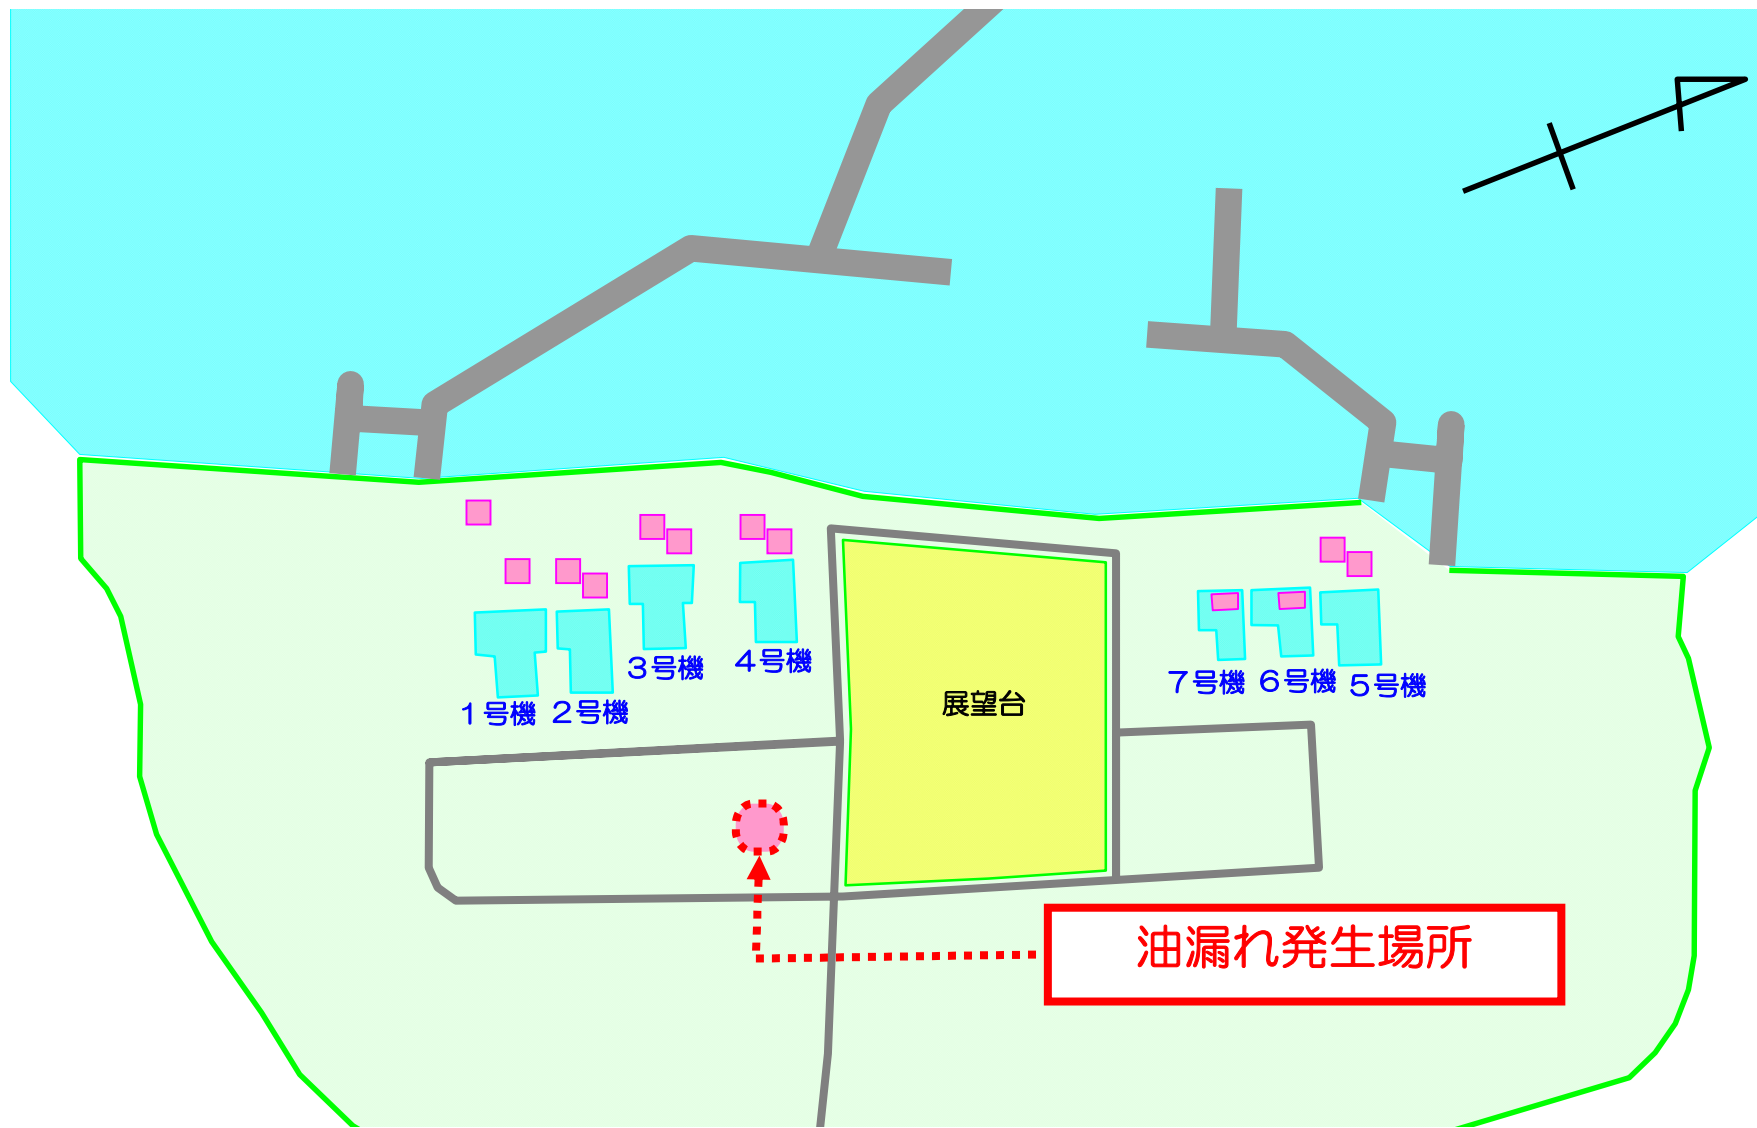
発電所構内（屋外）におけるホース展張車からの油漏れについて

号機	発電所構内（屋外）	
件名	ホース展張車からの油漏れについて	
不適合の概要	<p>2020年11月9日午前11時15分頃、発電所構内（屋外）荒浜側資機材置き場において、当社社員が訓練のため使用していたホース展張車*から霧状に作動油が漏れていることを確認しました。車両のエンジンを直ぐに停止し、油の漏れは止まっております。</p> <p>なお、漏れ出た油の量は、約13リットルと推定しており、午後0時50分までに油吸着マットおよび中和剤にて処理を行っております。</p> <p>また、漏れ出た油が側溝を経由して、排水口から海洋へ流れ出た可能性はありますが、その量はわずかであったと推定しており、環境への影響はないものと考えております。</p> <p>※ホース展張車：貯水池から原子炉建屋等への注水に使用する送水用ホースを格納するコンテナを搬送するための専用車両</p>	
安全上の重要度／損傷の程度	<p><安全上の重要度></p> <p>安全上重要な機器等 / <u>その他</u></p>	<p><損傷の程度></p> <p><input type="checkbox"/> 法令報告要</p> <p><input checked="" type="checkbox"/> 法令報告不要</p> <p><input type="checkbox"/> 調査・検討中</p>
対応状況	<p>今後、ホース展張車より油が漏れた原因について調査を実施し、再発防止対策を講じてまいります。</p>

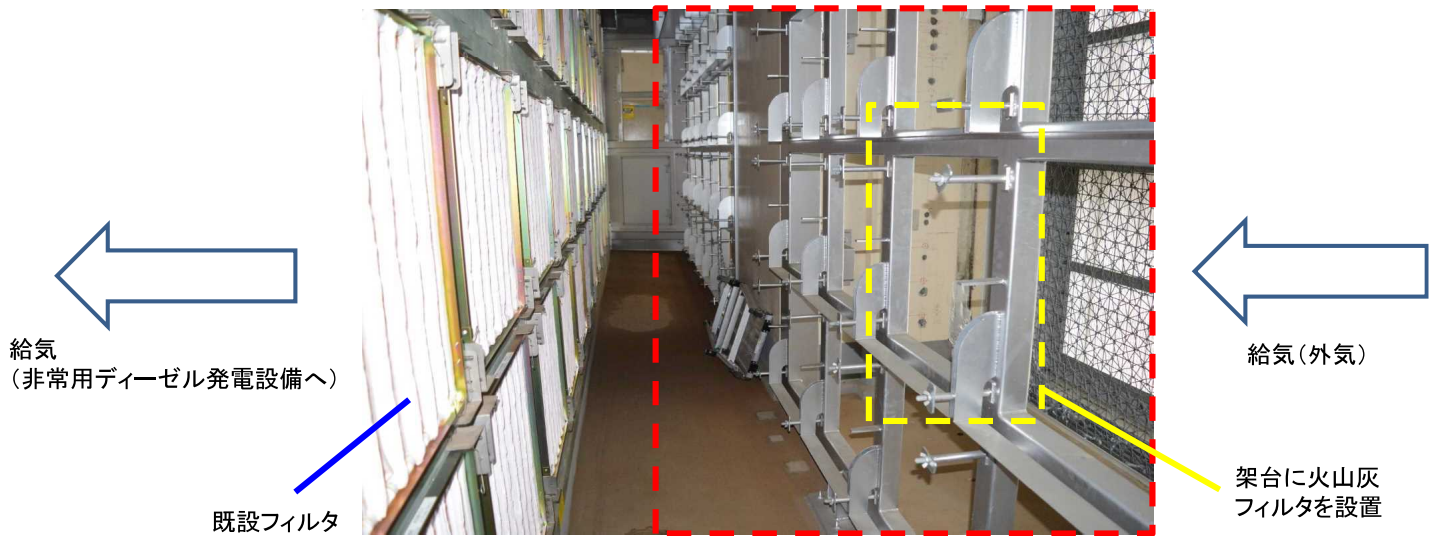
火山灰フィルタ設置架台

【2020年11月 設置状況】

○ 非常用ディーゼル発電設備のA系、B系、C系*の全てに設置（44枚／系列）。
 ※C系は自主対策として設置

項目	内容
設置場所	原子炉建屋 3階
大きさ	縦：610mm 横：610mm 幅：150mm
重量	約12kg
材質	ステンレス材
特徴	清掃性が容易であり、フィルタに火山灰が付着しても、取り外し清掃することで再利用が可能。
