## 第 266 回「地域の会」定例会資料〔前回定例会以降の動き〕

### 【不適合関係】

### 【発電所に係る情報】

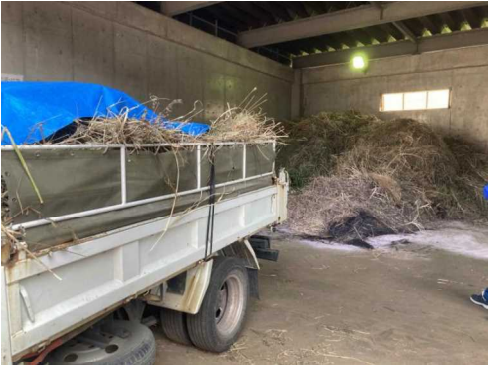
| <div>②</div> <div>【事象の発生】</div> <ul style="list-style-type: none"><li>・2025年7月7日午後2時45分頃、屋外作業中、枯草が発火していることを確認し、消火器による初期消火を行い、火は消えています。午後3時19分に一般回線にて消防へ連絡済。</li><li>・公設消防による確認の結果、午後4時11分に火災と判断されました。また、同時刻に鎮火も判断されました。現在、公設消防による現場確認を継続中です。</li></ul> <div>（2025年7月7日にお知らせ済み）</div> <ul style="list-style-type: none"><li>・公設消防により枯草の「ぼや」と判断されました。また、公設消防より鎮火時刻の訂正（事後聞知火災）をいただき、午後4時11分を午後2時47分（初期消火時刻）へ訂正いたします。火災原因は枯草の運搬車のマフラーが枯草に接触したことにより発火へ至ったものと推定しております。</li><li>・今後、原因が確定次第、対策を検討してまいります。</li></ul> <div>（2025年7月8日にお知らせ済み）</div> <div>【対応状況】</div> <ul style="list-style-type: none"><li>・詳細については原因調査中。</li></ul> <div></div> | | | |

火災原因は枯草の運搬車のマフラーが枯草に接触したことにより発火へ至ったものと推定しております。

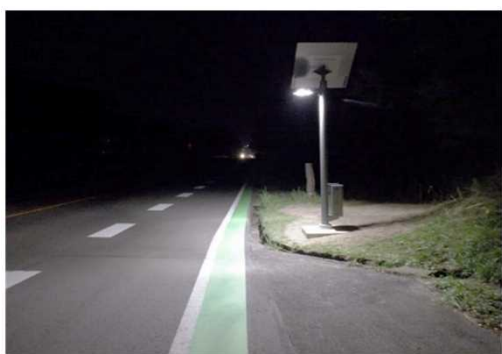
進入路で夜間の  
歩行者が見えにくい

進入路の路肩に  
グリーンベルト  
街路灯 を設置

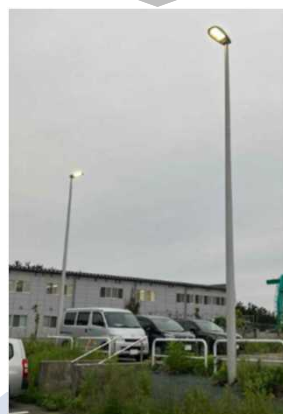
仮設合同棟の  
専用駐車場が暗い

駐車場外灯  
設置

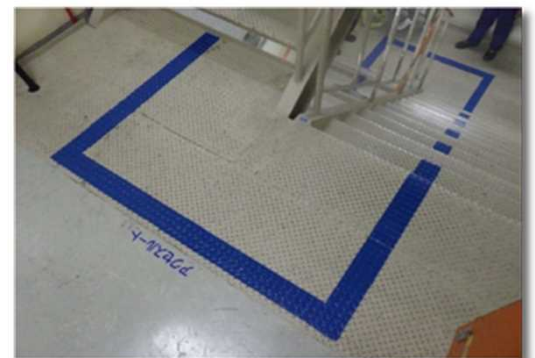
緊急時、現場への  
ルートが分かりにくい

現場に見やすく  
明示

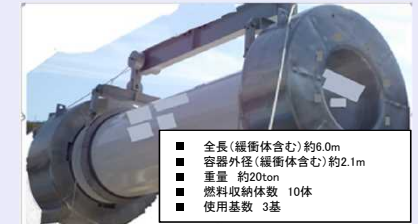
今後、6号機原子炉建屋に保管されている新燃料428体についても取出しを行っていく予定です。

新燃料428体のうち、米国にて製造された56体について、2025年度下期から2026年度にかけて、米国工場へ搬出を行う予定です（2025年度下期に30体、2026年度に26体の予定）。

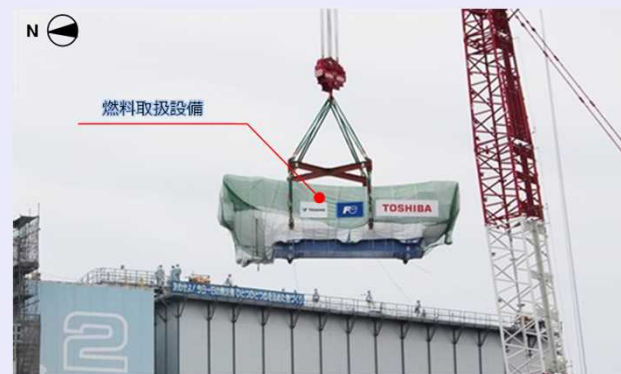
### 2号機燃料取り出しに向けた工事の進捗について

2号機では、2026年度までに開始する燃料取り出し作業に向け作業を実施中です。

現在は、燃料取扱設備の電源・制御ケーブルの敷設を実施中です。

今後、燃料取扱設備への受電及び試験を行い、現地での試運転を進めていく計画です。

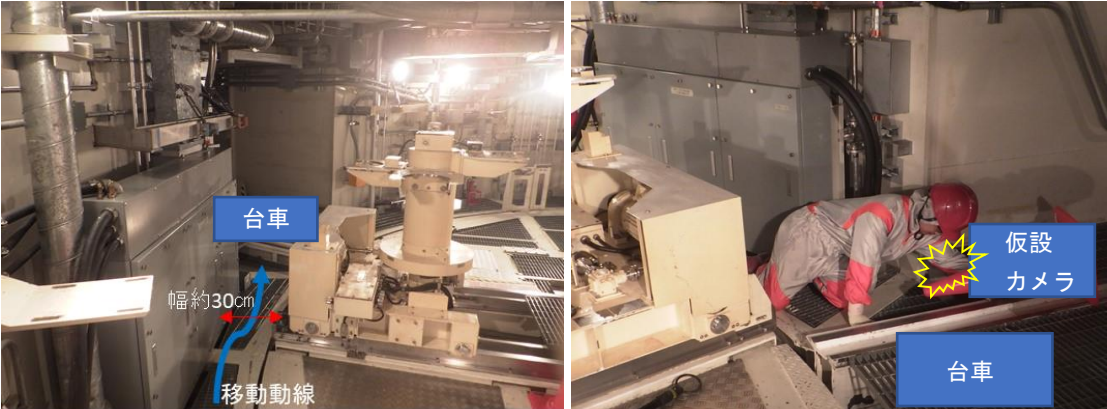
| 不適合の概要 | <p>2025 年 8 月 5 日午前 9 時 45 分頃、6 号機原子炉建屋（管理区域）地下 2 階下部ドライウェルエリアにおいて、協力企業作業員が仮設カメラを台車へ運搬する際に転倒し、左手を負傷しました。</p> <p>このため、午後 1 時 30 分頃、業務車にて医療機関へ搬送しました。</p> <p>なお、本人に身体汚染はありませんでした。</p> <div></div> <p>けがの発生状況<br/>（運搬中に転倒し、左手を負傷）</p> | |

| 対応状況 | <p>病院で診察の結果、「左手打撲傷、左手筋肉内血腫」と診断されました。</p> <p>今回の事例を踏まえ、発電所関係者に周知し注意喚起を行うとともに、再発防止に努めてまいります。</p> | |
