第139回「柏崎刈羽原子力発電所の透明性を確保する地域の会」

第 139 回「地域の会」定例会資料〔前回 12/3 以降の動き〕

福島第一原子力発電所の事故を踏まえた 柏崎刈羽原子力発電所における 放射線防護に関する安全対策について

柏崎刈羽原子力発電所における 安全対策の取り組み状況について

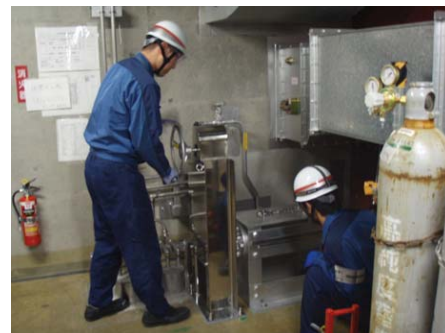
ベント弁の遠隔操作設備を操作している様子

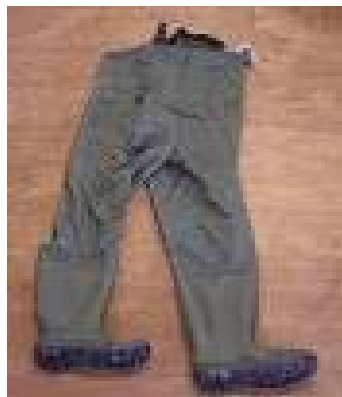
胴長靴

■ 長靴と一体化されたズボン。
（30足配備）

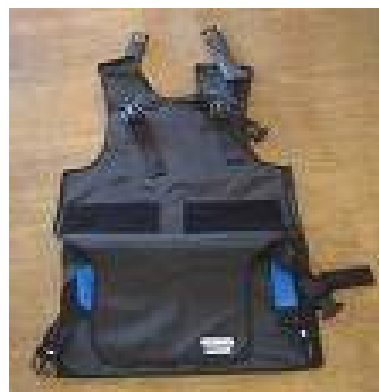
遮蔽ベスト

■ ベスト内に遮蔽板（タンゲステン含有素材）を装着することで被ばく線量を低減。
（14着配備）

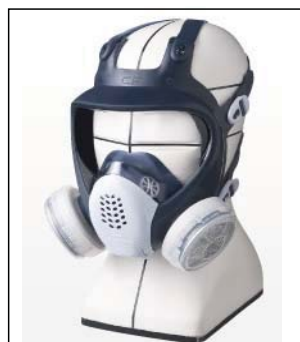
従来型の全面マスク

■ 従来型の全面マスクでは、発声の支障となる。

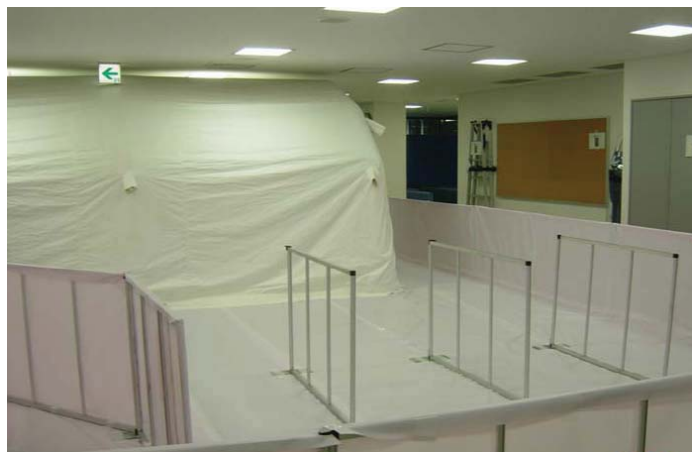
免震重要棟出入口における
チェンジングスペースの設置

- 緊急時には免震重要棟入口にチェンジングスペースを設置することで、放射性物質の持ち込みを低減することができる。
- また、免震重要棟内は除染しやすいように床面をタイルに変更している。

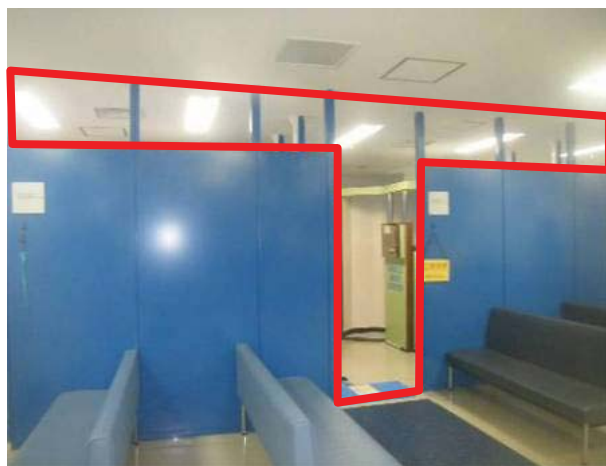
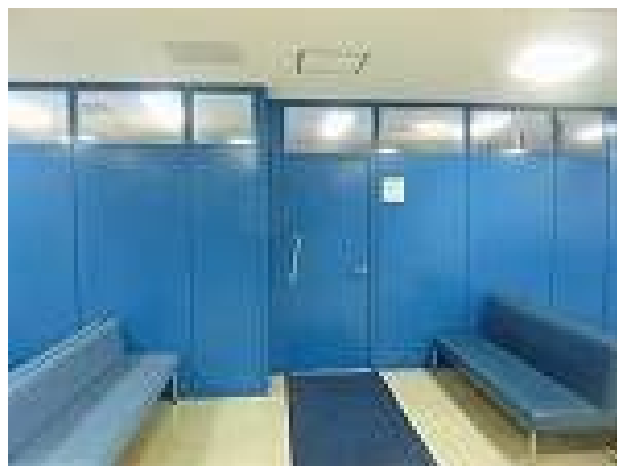
- 免震重要棟入口のチェンジングスペース設置に加え、WBC設置場所の隙間を塞ぐことで、放射性物質が混入しにくい環境に改善している。

施工前

施工後

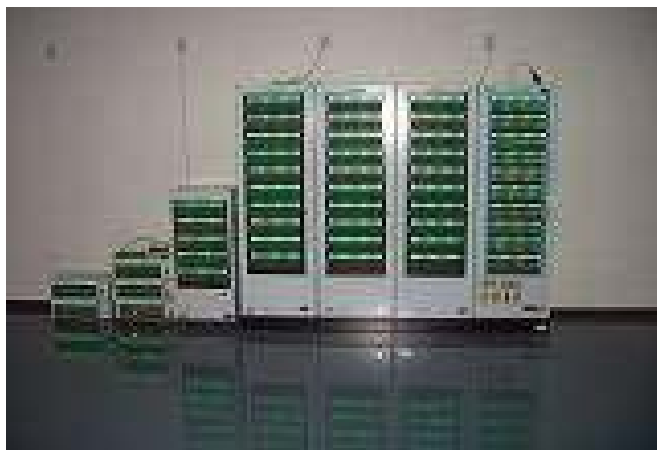
免震重要棟へのAPDの追加配備
(120台 → 500台へ追加)

対策 ■ 発電所内には従来から約4,600個のAPDがあるが、緊急時に使用するために、免震重要棟および各号機の中央制御室内にAPDを追加配備している。

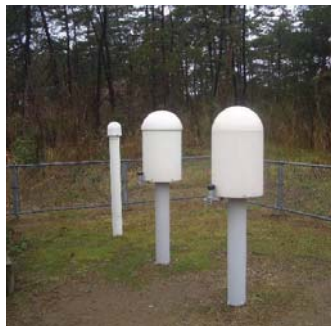
モニタリングポスト
(敷地内に計9箇所)

- モニタリングポストについてはバックアップ用発電機を設置し、伝送系を多様化（衛星回線）することで、緊急時にも機能できるようにしている。
- 万が一、モニタリングポストが機能喪失した場合にも対応できるように、発電所構内に可搬型モニタリングポストを15台確保している。

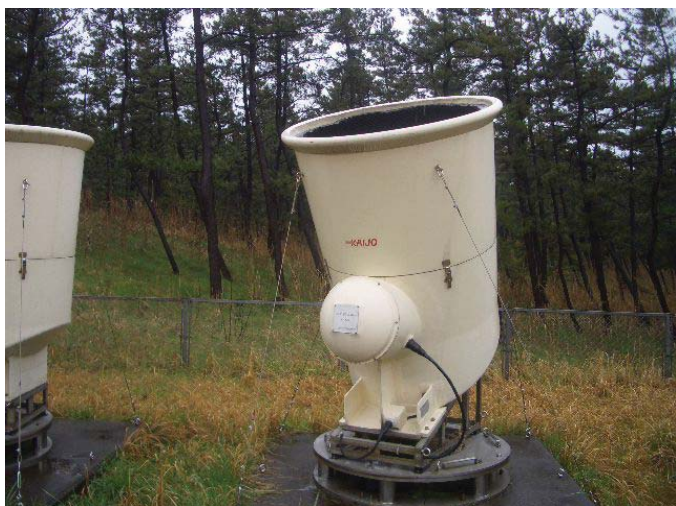
常設気象観測設備

- 発電所内の風向等の気象状況を観測するため気象観測設備を設置している。
- 気象観測設備については、モニタリングポストと同様に電源を強化するとともに、伝送系についても多様化している。
- 万が一、気象観測設備が機能喪失した場合にも対応できるように、可搬型気象観測設備についても配備している。

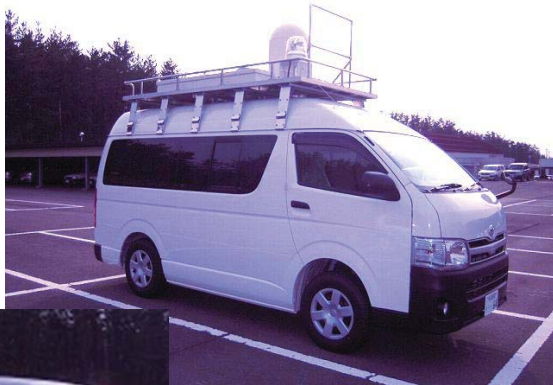
モニタリングカー

- 緊急時には、モニタリングポストが設置されていない場所での線量測定が必要になることから、モニタリングカーを1台配備している。
- また、福島第一事故以降、自主的な取り組みとしてサーベイカー（ワゴン車とサーベイメータや可搬型サンプラの組み合わせ）を2台配備している。

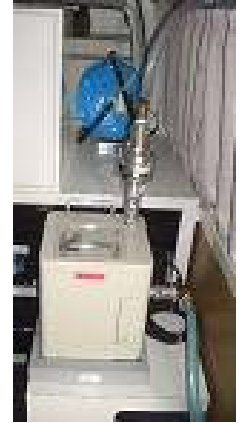
ダストサンプラ

ダスト・ヨウ素モニタ

モニタリングカーの内部

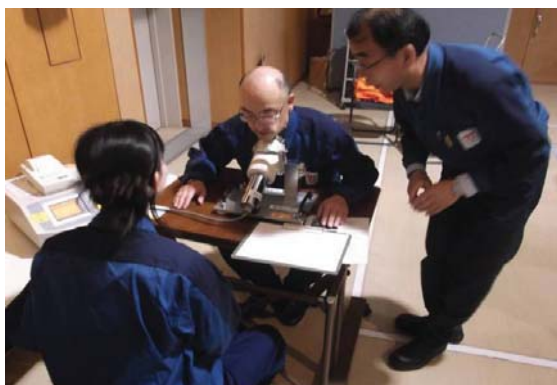
- 簡易WBCやサーベイメータにより甲状腺に沈着した放射性ヨウ素の測定手順を整備している。
- 当社事業所の他にも、原子力事業者間協力協定により、他の原子力事業者からもWBCの融通を受けられる体制を整備している。
- また、更なる対策として、移動式のWBCを配備する予定。

簡易WBCによる内部被ばく評価手順を整備
(後方支援拠点設営訓練にて手順を確認)

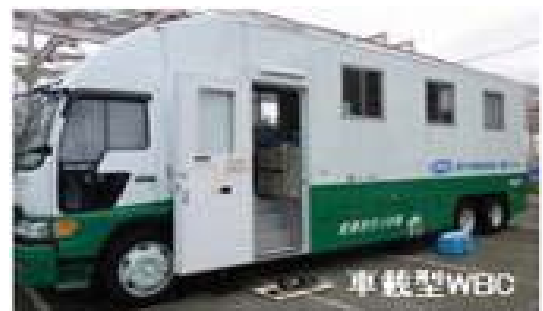
更なる対策としての移動式WBC (イメージ)

※写真は福島第一事故時に日本原子力研究開発機構より支援を受け小名浜コールセンターに配備した移動式のWBC

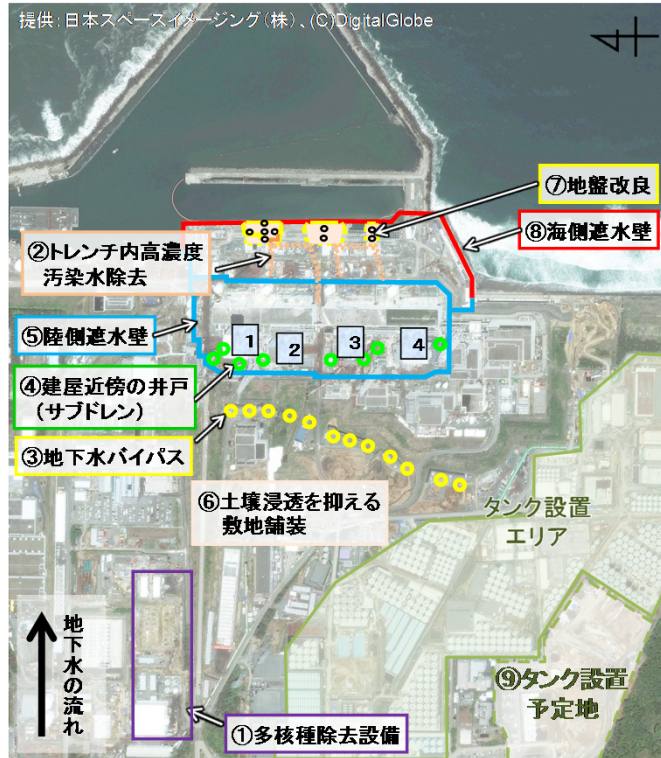
方針1. 汚染源を取り除く

- ①多核種除去設備による汚染水浄化
- ②トレンチ(注3)内の汚染水除去
(注3) 配管などが入った地下トンネル。

方針2. 汚染源に水を近づけない

- ③地下水バイパスによる地下水汲み上げ
- ④建屋近傍の井戸での地下水汲み上げ
- ⑤凍土方式の陸側遮水壁の設置
- ⑥雨水の土壤浸透を抑える敷地舗装

方針3. 汚染水を漏らさない

- ⑦水ガラスによる地盤改良
- ⑧海側遮水壁の設置
- ⑨タンクの増設 (溶接型へのリプレイス等)

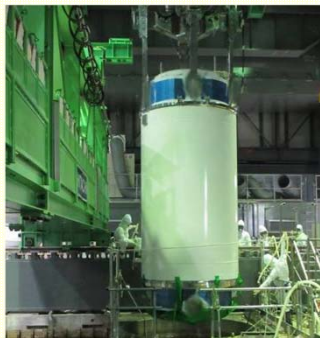
<最後の燃料輸送容器の搬出作業状況>

新燃料についても、12月22日に6号機使用済燃料プールへの移送が完了しました。

これにより、4号機からの燃料取り出しが全て完了しました。今回の経験を活かし、1～3号機のプール燃料取り出しに向けた作業を進めます。

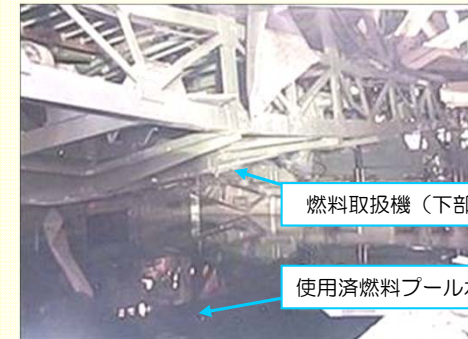
<1号機使用済燃料プール上部のガレキの状況>

1号機の原子炉建屋カバーの屋根パネル2枚を取り外し、原子炉建屋最上階（オペレーティングフロア）のガレキ状況調査やダスト濃度調査を行い、12月4日に屋根パネルを戻しました。飛散防止剤散布用の孔を10月に拡大させた部分についても、あわせて塞ぎました。

調査の結果、ダスト飛散や使用済燃料プール内燃料に直ちに損傷を与えるような状況は確認されませんでした。3月以降、再度屋根パネルを取り外し、慎重に建屋カバー解体を進めていく予定です。

- ・ ガレキ調査では、バルーン調査等これまでの調査と比較して、より詳細な確認ができた。原子炉建屋上部については、先行して撤去するガレキを確認できたため、ガレキ撤去計画を検討する。崩落した屋根の裏側については、使用済燃料プール及び使用済燃料プール内燃料に損傷を与えるような、燃料取扱設備の落下及び鉄骨材が水面から突き出ている様子は確認されなかった。今後、建屋カバー解体後にさらに調査を行う。

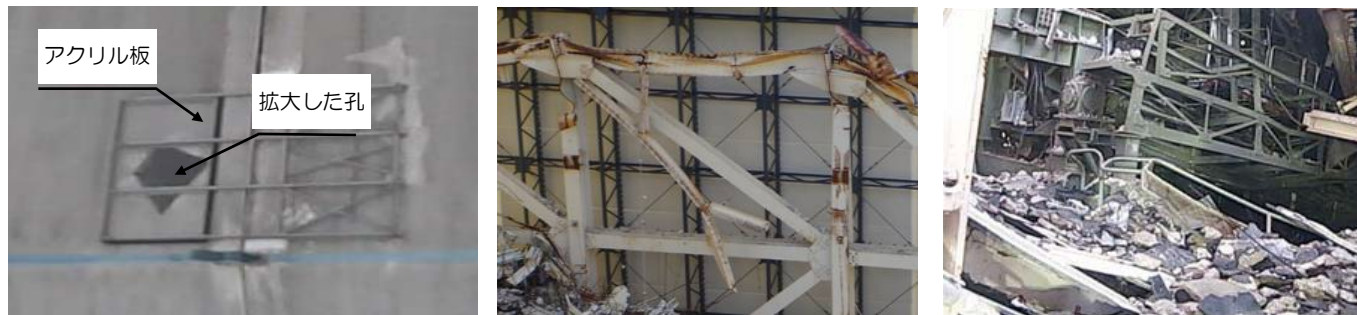
図9：1号機原子炉建屋上部 屋根パネル孔塞ぎ状況およびガレキ調査状況

- ・ 原子炉建屋最上階への飛散防止剤散布、ガレキ状況調査やダスト濃度調査を実施し、取り外していた原子炉建屋カバーの屋根パネルを12/4に戻した。あわせて、取り外した屋根パネルにはね出し部材を取り付け飛散防止材散布用の孔を拡大させた部分を上面から覆った。
 - ・ 空気中の放射性物質濃度については屋根パネル2枚取り外した後、ダストの状況を傾向監視した結果、風の影響によりダスト濃度が上昇しないことを確認した。
