第 146 回「柏崎刈羽原子力発電所の透明性を確保する地域の会」

## 第146回「地域の会」定例会資料〔前回以降の動き〕

# 柏崎刈羽原子力発電所における 大容量放水設備の配備について

# 柏崎刈羽原子力発電所における 安全対策の取り組み状況について

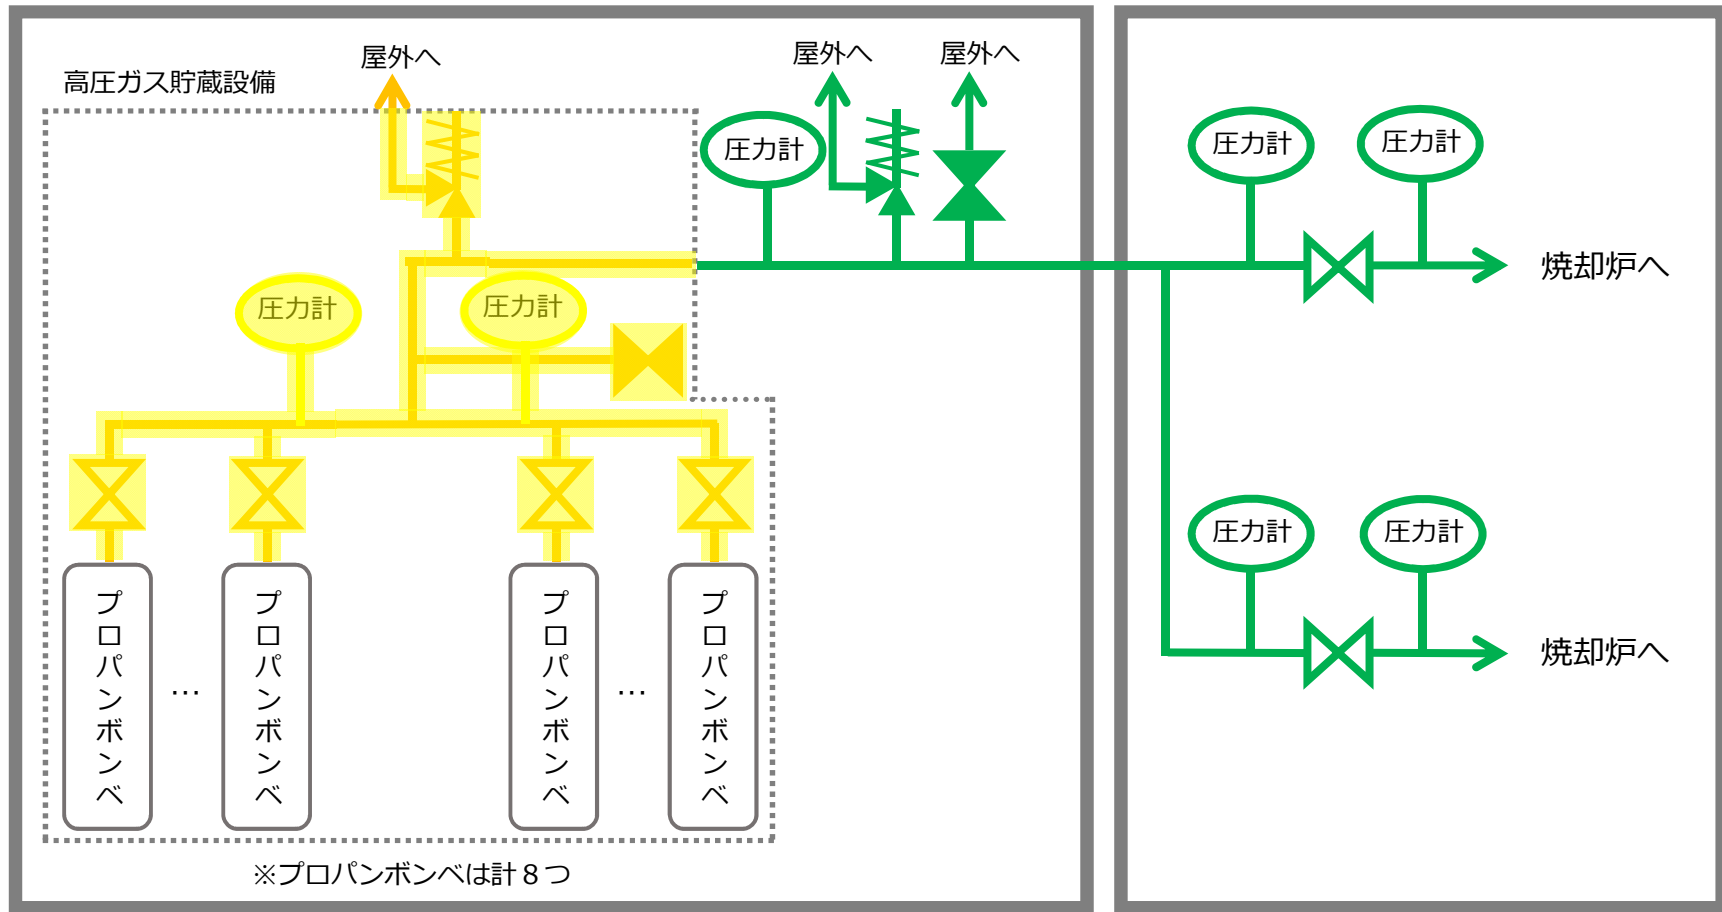
# 大湊側雑固体廃棄物焼却設備 概略図

場所	大湊側焼却建屋（非管理区域）	
件名	大湊側焼却建屋におけるプロパンガスの微量な漏えいについて	
不適合の概要	<p>（発生状況）</p> <p>2015年7月8日午前10時40分頃、雑固体廃棄物焼却設備プロパン庫において、雑固体廃棄物焼却設備燃料系（プロパンガス）供給配管（A系）圧力計取付け部の点検後の漏えい確認をしていた協力企業作業員が、配管溶接部から微量なガスの漏えいを確認しました。また同B系について確認したところ、同様に圧力計取付け部の配管溶接部より微量なガスの漏えいを確認しました。</p> <p>漏えい箇所については速やかに隔離弁を閉めたことにより、供給元となるボンベからの漏えいは停止しております。</p> <p>本件は、高圧ガス保安法の報告事象に該当することから新潟県防災局へ報告しました。</p> <p>（安全性、外部への影響）</p> <p>漏れたガスには放射性物質は含まれておらず、外部への放射能の影響はありません。</p> <ul style="list-style-type: none"> <li>* 高圧ガス保安法 高圧ガスによる災害を防止し、公共の安全を確保する事を目的とする法令。</li> <li>* プロパンガス 大湊側雑固体廃棄物焼却設備の燃料として使用しているガス。</li> </ul>	
安全上の重要度／損傷の程度	<p>&lt;安全上の重要度&gt;</p> <p>安全上重要な機器等 / <span style="border: 1px solid black; border-radius: 50%; padding: 2px;">その他設備</span></p>	<p>&lt;損傷の程度&gt;</p> <p><input checked="" type="checkbox"/> 法令報告要</p> <p><input type="checkbox"/> 法令報告不要</p> <p><input type="checkbox"/> 調査・検討中</p>
対応状況	<p>今後、原因調査を行うとともに、当該箇所については補修を実施いたします。</p>

場所	大湊側焼却建屋（非管理区域）	
件名	大湊側焼却建屋におけるプロパンガスの微量な漏えいについて(続報)	
不適合の概要	<p>(発生状況) 2015年7月8日午前10時40分頃、雑固体廃棄物焼却設備プロパン庫において、雑固体廃棄物焼却設備燃料系（プロパンガス）供給配管（A系）圧力計取付け部の点検後の漏えい確認をしていた協力企業作業員が、配管溶接部から微量なガスの漏えいを確認しました。また同B系について確認したところ、同様に圧力計取付け部の配管溶接部より微量なガスの漏えいを確認しました。</p> <p>漏えい箇所については速やかに隔離弁を閉めたことにより、供給元となるボンベからの漏えいは停止しております。</p> <p>本件は、高圧ガス保安法の報告事象に該当することから新潟県防災局へ報告しました。</p> <p>(安全性、外部への影響) 漏れたガスには放射性物質は含まれておらず、外部への放射能の影響はありません。</p> <p>* 高圧ガス保安法 高圧ガスによる災害を防止し、公共の安全を確保する事を目的とする法令。</p> <p>* プロパンガス 大湊側雑固体廃棄物焼却設備の燃料として使用しているガス。 (以上、2015年7月8日にお知らせ済み)</p> <p>本不適合を踏まえて、7月9日に新潟県防災局消防課により現場確認や点検記録等の確認をしていただきました。その際、当該焼却設備の焼却炉にプロパンガスを供給する設備（特定高圧ガス消費施設）は高圧ガス保安法で1年に1回定期自主検査を行うことが定められていますが、漏えいが確認された配管を含む一部の設備が定期自主検査を行うべき範囲に含まれておらず点検が実施されていなかったことから、点検が必要であるとの指摘をいただきました。</p> <p>ご指摘の内容について社内にて確認した結果、定期自主検査が必要となる対象範囲についての当社の解釈に誤りがあり、一部の設備を定期自主検査の対象範囲に含めておらず検査項目の一部が実施されていなかったことがわかりました。</p> <p>このため当該設備については、昨日より定期自主検査として計器の校正、系統外観検査等を実施し異常のないことを確認しました。引き続き配管漏えい検査を実施してまいります。</p> <p>なお、安全弁作動検査において、安全弁の健全性が確認できなかったことから、今後、点検手入れを行うこととしました。</p> <p>また荒浜側雑固体廃棄物焼却設備についても、同様の解釈で管理を行っていたことを確認したことから、昨日より定期自主検査範囲を見直し、点検を開始しております。</p>

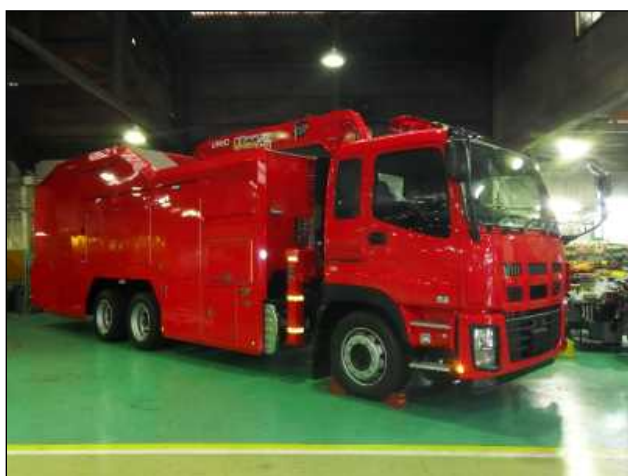
送水車

- 配備を予定している同じタイプの設備写真

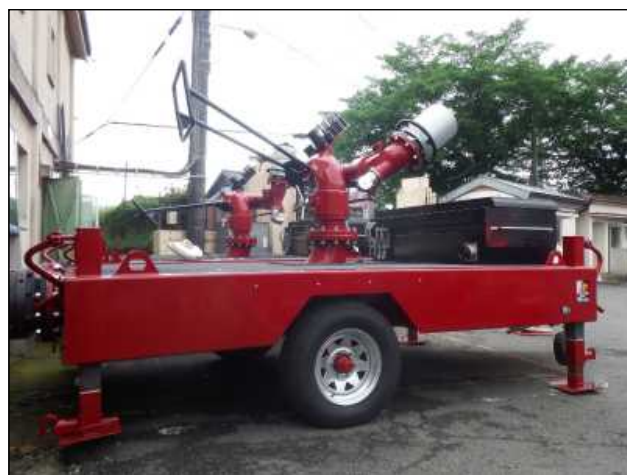
放水砲

- 放水砲のノズルを回転させることにより、上方向80°、下方向10°、水平方向360°への放水が可能。

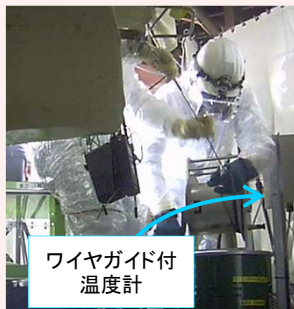
ワイヤガイド付  
温度計

- 震災後に2号機に設置した原子炉圧力容器底部温度計が破損したことから監視温度計より除外(2014/2/19)。
- 2014/4/17に温度計の引き抜き作業を行ったが、引き抜けなかったため作業を中断。錆除去剤を注入し、2015/1/19に引抜完了。2015/3/13に温度計の再設置完了。4/23より監視対象計器として使用。
