**第 149 回「柏崎刈羽原子力発電所の透明性を確保する地域の会」**

## 第149回「地域の会」定例会資料〔前回以降の動き〕

# 原子炉建屋屋上部（屋外）におけるけが人の発生について

# 非常用ディーゼル発電機の暖機設備の不具合について

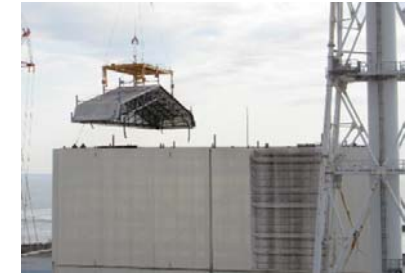
1号機の使用済燃料プールからの燃料取り出しに向け、建屋カバーの解体作業を進めています。  
2015年7月より建屋カバーの解体を開始しています。作業にあたっては、十分な飛散抑制対策と、放射性物質濃度の監視を行いながら、着実に進めてまいります。

(1号機建屋カバー解体作業の状況)

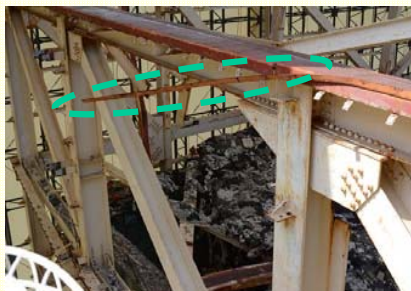
今後、飛散防止剤の定期散布・ガレキ状況調査等を行った後、飛散抑制対策である散水設備の設置に向け支障鉄骨の撤去を行います。

<撤去予定の支障鉄骨例>

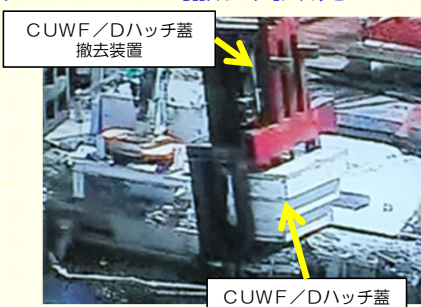
<CUWF/Dハッチ蓋撤去作業状況>

撤去後、ハッチ蓋の下の燃料集合体4体のうち2体において、ハンドル部がわずかに変形していることを確認しました。今後、取り扱いについて検討してまいります。

注) 約1m×約1m×約2m、水中重量約2.6tのコンクリート製の構造物

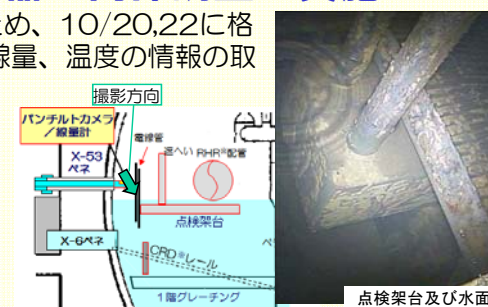
<格納容器内部調査状況>

格納容器内の構造物・壁面に損傷は確認されず、水位は推定値と一致していました。また、内部の線量は他の号機に比べて低いことがわかりました。

- ・3号機原子炉格納容器内の冷却状態の確認及び、今後の調査検討に資する情報を取得するため、格納容器貫通部（X-53ペネ）から調査装置を導入し、映像、線量、温度の情報の取得、内部の滞留水の採取を行いました。（10/20, 22）。格納容器内の構造物・壁面に損傷は確認されず、水位は推定値（OP. 約11,970）と概ね一致。また、内部の線量は他号機に比べて低いことを確認。今後、得られた情報の分析を行い、燃料デブリ取り出し方針等の検討に活用する。
- ・設置準備を行った後、12月にX-53ペネから格納容器内に温度計・水位計を設置する予定。

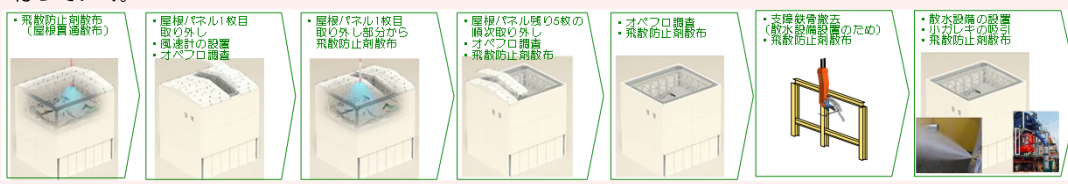
屋根パネル取り外し状況

建屋カバー解体の流れ(至近の工程)
