第 158 回「柏崎刈羽原子力発電所の透明性を確保する地域の会」

## 第158回「地域の会」定例会資料〔前回定例会以降の動き〕

- ・ 7月21日 荒浜側 No.1 ろ過水タンク天板の変形について（公表区分：その他）〔P. 2〕
- ・ 8月1日 荒浜側ボイラー建屋内での非放射性の水の漏えいについて（公表区分：Ⅲ）〔P. 5〕

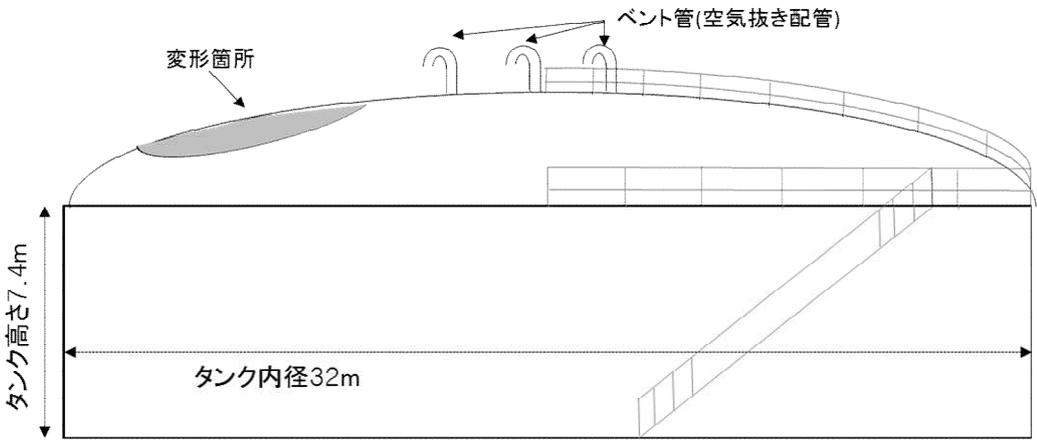
<p>荒浜側 No.1 ろ過水タンク (イメージ図)</p>	
<p>安全上の重要度／損傷の程度</p>	<p>&lt;安全上の重要度&gt;</p> <p>安全上重要な機器等 / <u>その他</u></p>	<p>&lt;損傷の程度&gt;</p> <p><input type="checkbox"/> 法令報告要  <input checked="" type="checkbox"/> 法令報告不要  <input type="checkbox"/> 調査・検討中</p>
<p>対応状況</p>	<p>当該ろ過水タンクは点検中で、もう1基のタンクより、必要なる過水の供給を行うことが可能な状態のため、運用上の支障はありません。</p> <p>今後計画的に補修してまいります。</p>

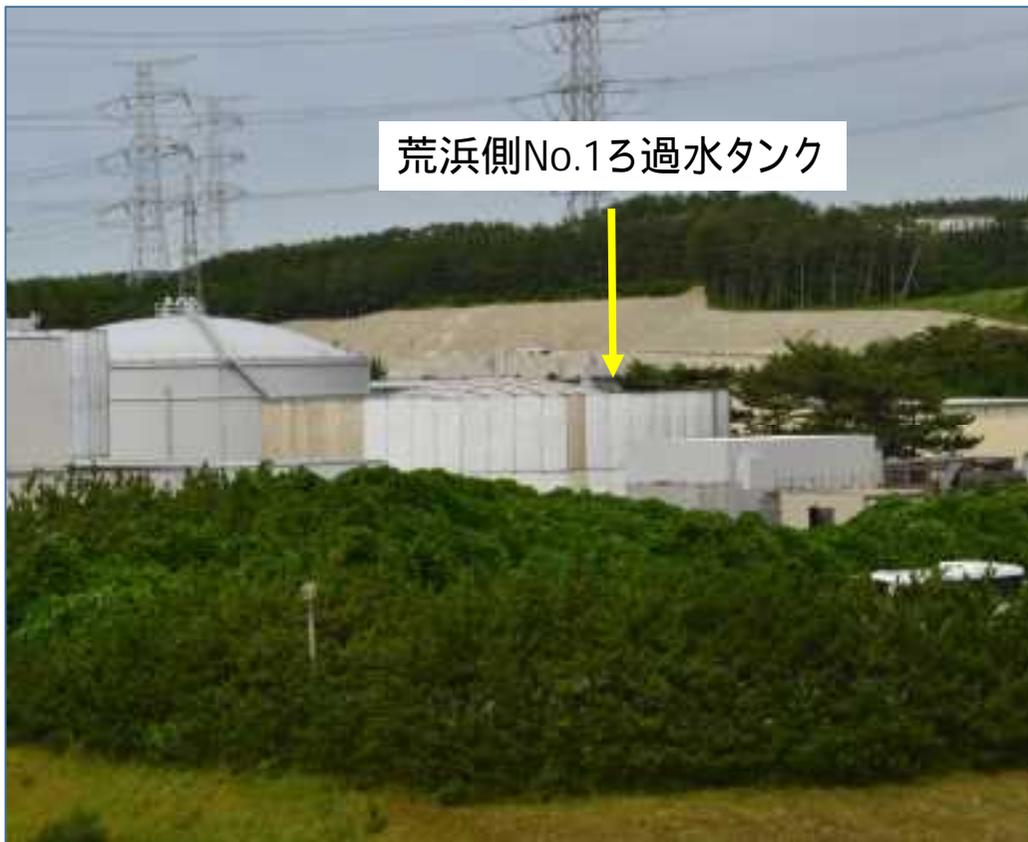
ろ過水タンク全景

<p>号機</p>	<p>—</p>	
<p>件名</p>	<p>荒浜側 No.1 ろ過水タンク天板の変形について</p>	
<p>不適合の概要</p>	<p>2016年7月21日午前10時50分頃、発電所構内に設置している、点検中の荒浜側 No.1 ろ過水タンク*の天板部が変形していることを付近にいた作業員が確認しました。</p> <p>当該ろ過水タンクは、塗装工事および水位計関連の点検を実施しており、塗装工事に伴いベント管（空気抜き配管）を養生していました。その状態で水位計の点検のためにタンク内の水抜きを実施した結果、タンク内圧が低下し、天板が変形したものと推定しております。</p> <p>本事象による外部への放射能の影響はありません。</p> <p>*ろ過水タンク              プラントで使用する雑用水の水源タンク、および純水製造時の水源タンク。              タンク内の水は、水道水を使用。</p>

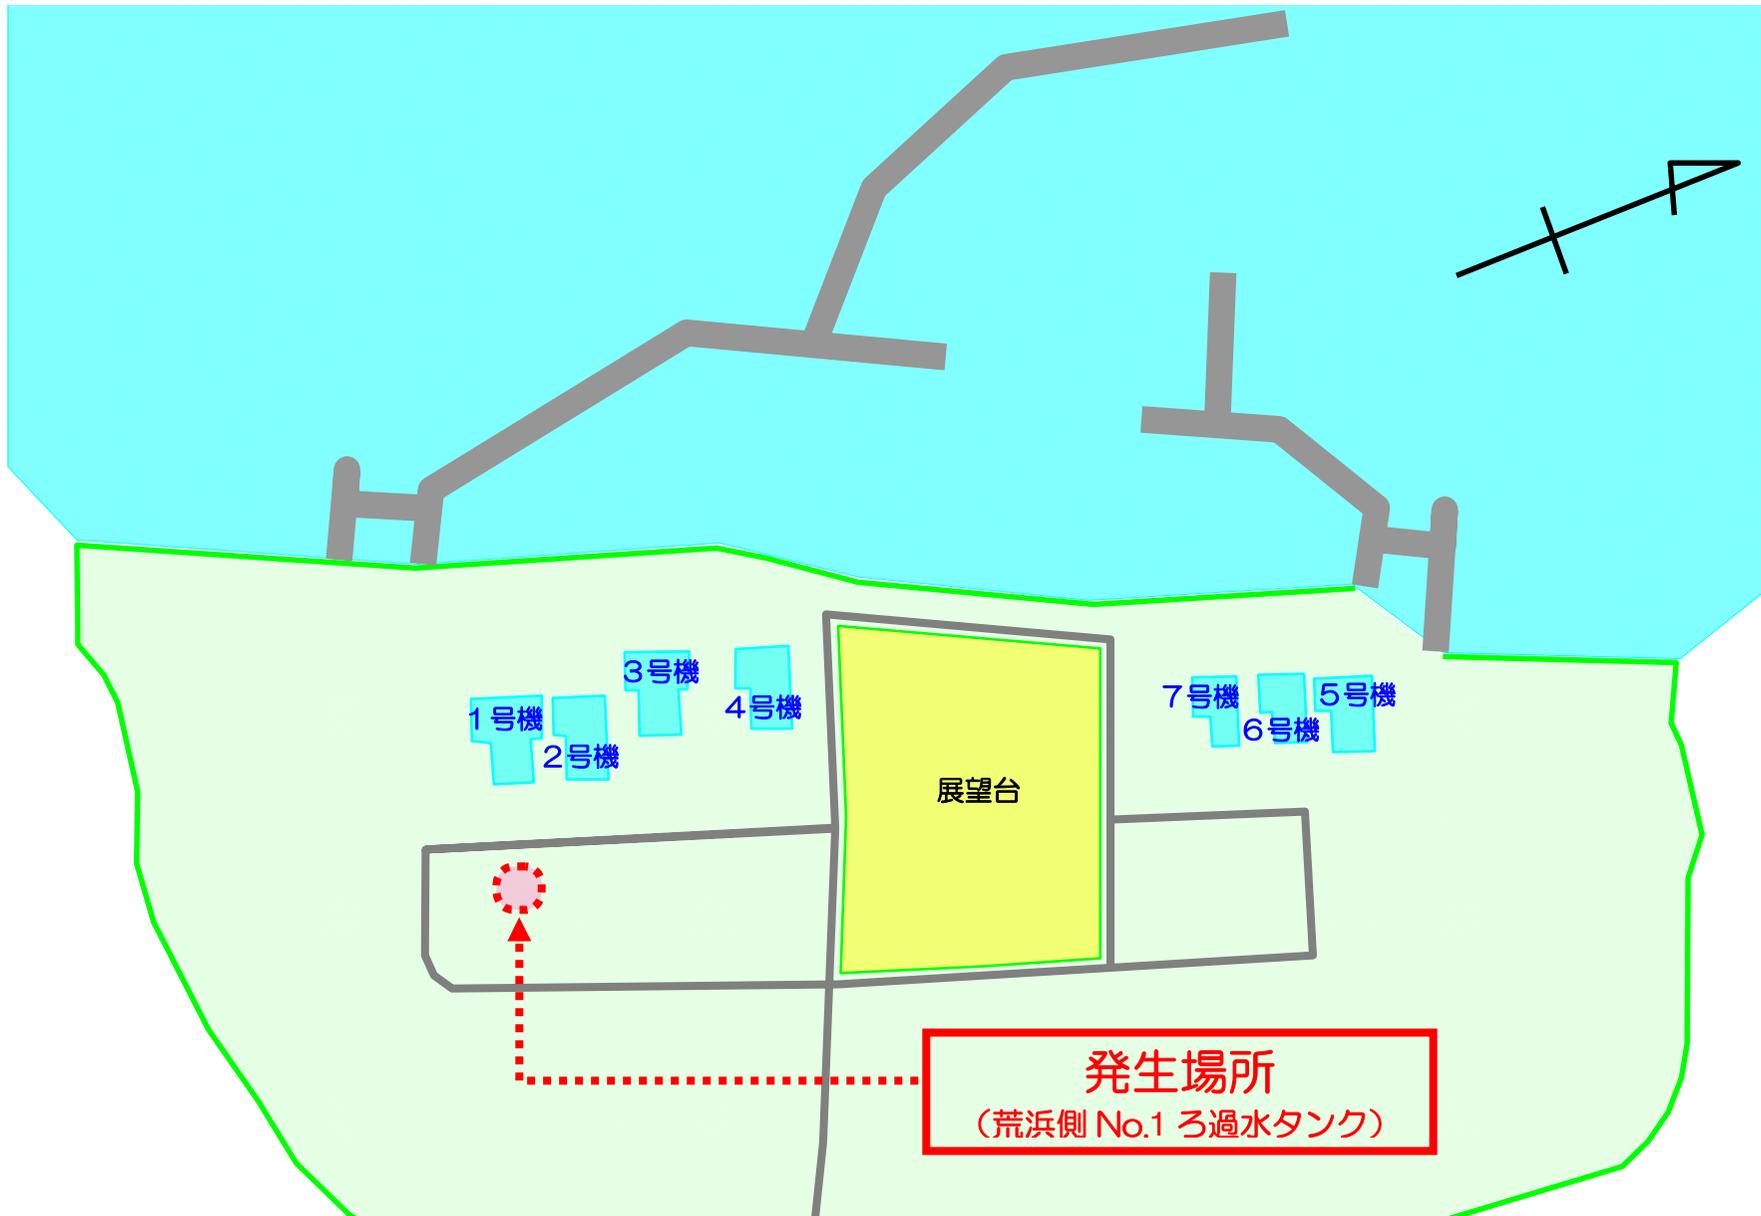
ろ過水タンク変形箇所

荒浜側 No.1 ろ過水タンク天板の変形について

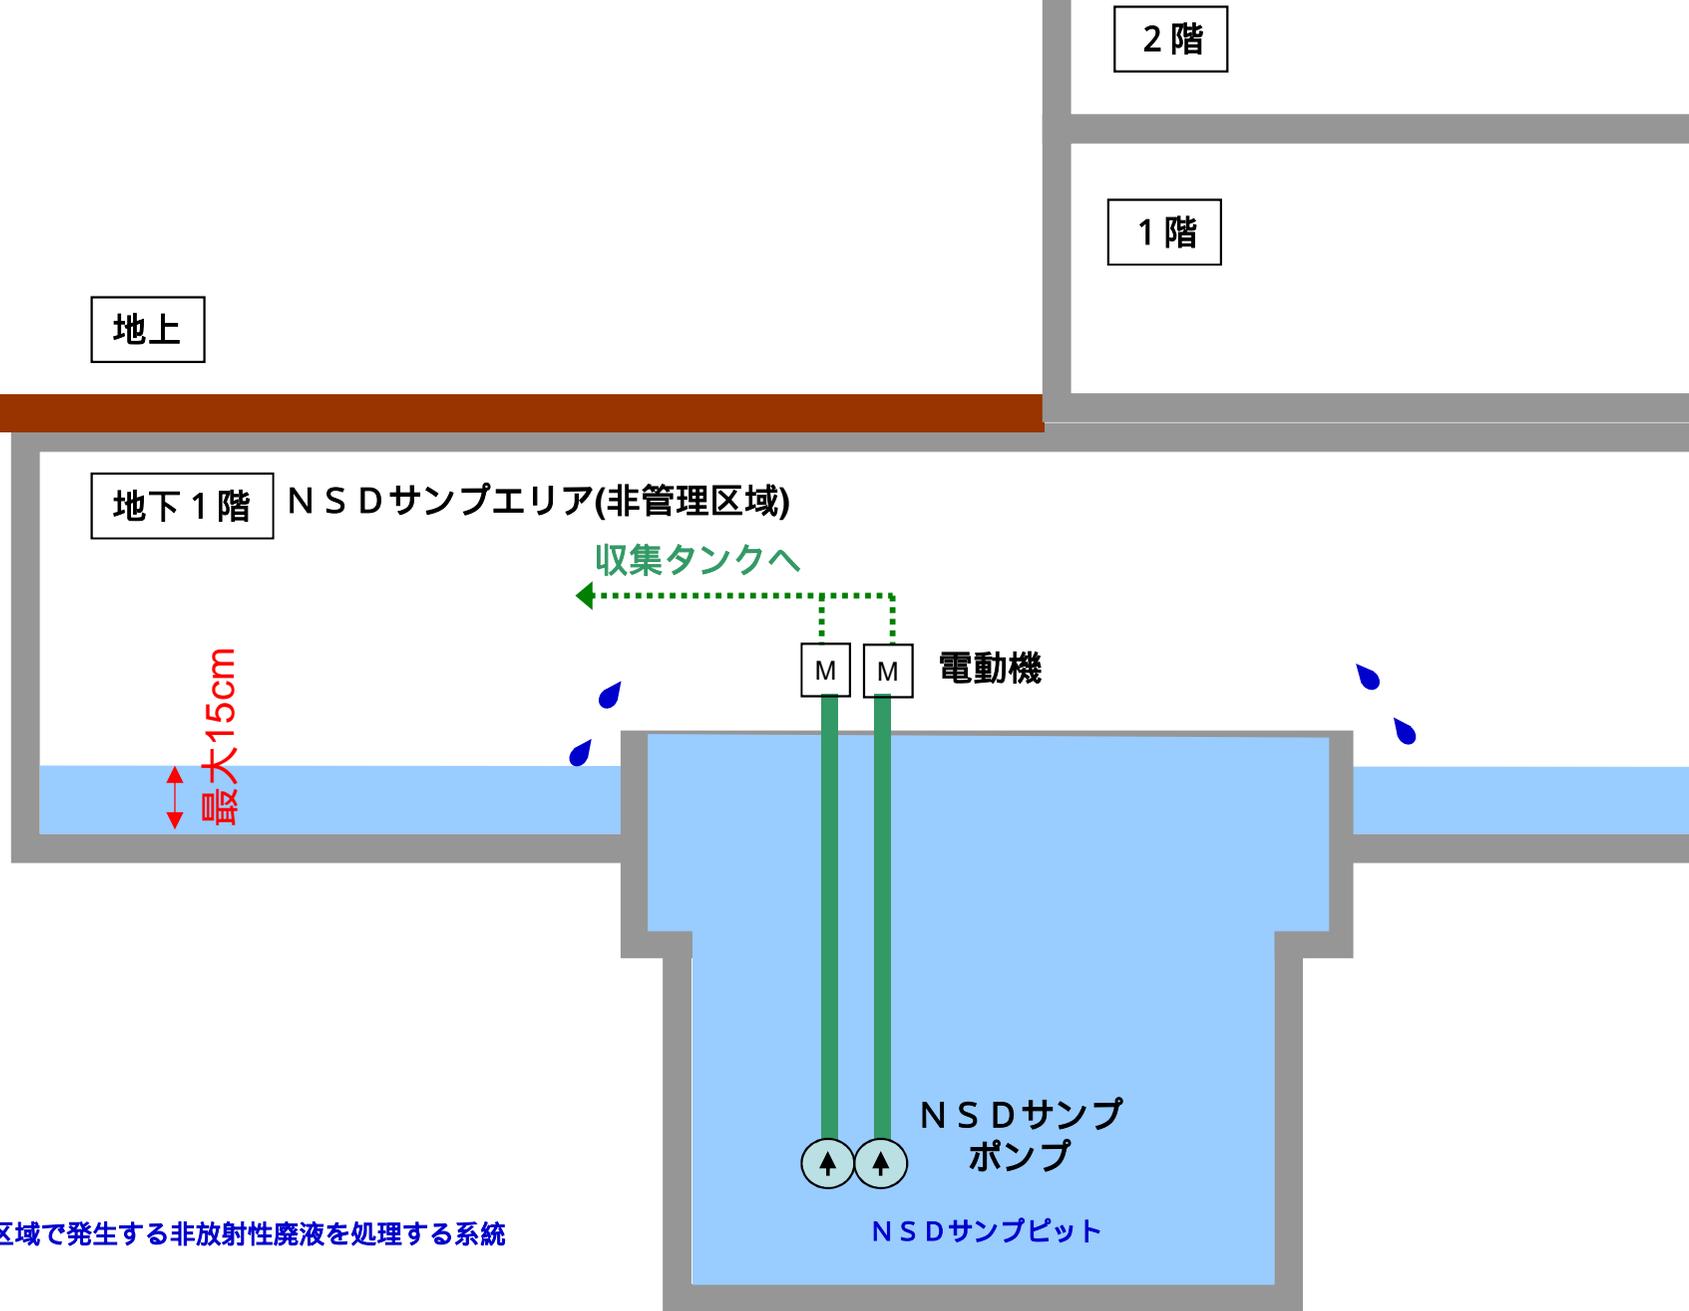
非管理区域で発生する非放射性廃液を処理する系統

号機	—	
件名	荒浜側ボイラー建屋内での非放射性の水の漏えいについて	
不適合の概要	<p>2016年7月29日午前11時44分頃、荒浜側ボイラー建屋地下1階NSDサンプエリア内（非管理区域）に設置しているNSDサンプピット*の水位高／低の警報が発生しました。</p> <p>現場の状況を確認した結果、当該NSDサンプピットから水（非放射性）がサンプエリア内に溢れていることを午後0時25分に確認しました。</p> <p>漏えいした水はサンプエリア内に留まっており、漏えい量は約9 m<sup>3</sup>（7m×8.5m×15cm）と評価しています。漏えいは、蒸気の戻り水を抑制したことにより停止しております。</p> <p>その後、当該NSDサンプポンプの運転により、床面およびサンプピットの水位が低下していることを確認しています。</p> <p>本事象による外部への放射能の影響はありません。</p> <p>*NSDサンプピット[非放射性ストームドレン移送系サンプピット]          (Non Radioactive Storm drain System)          非管理区域で発生する非放射性廃液を処理する系統</p>	
安全上の重要度／損傷の程度	<p>&lt;安全上の重要度&gt;</p> <p>安全上重要な機器等 / <u>その他</u></p>	<p>&lt;損傷の程度&gt;</p> <p><input type="checkbox"/> 法令報告要</p> <p><input checked="" type="checkbox"/> 法令報告不要</p> <p><input type="checkbox"/> 調査・検討中</p>
対応状況	<p>漏えいした水については、排水処理を実施しました。</p> <p>ボイラー蒸気の戻り水の移送時に戻り水が一時的に増加し、NSDサンプで排水処理しきれず、水が漏えいしたものと推定しておりますが、詳細な原因については現在調査中です。</p>

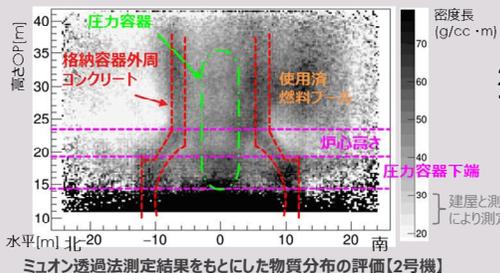
### 2号機におけるミュオン透過法※測定の結果、原子炉压力容器下部にデブリらしきものが存在していることを確認

※素粒子の一部であるミュオンの性質を利用してレントゲンのように内部を透視する方法

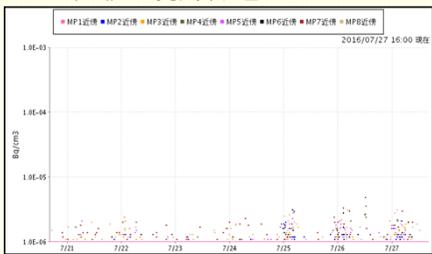
＜敷地境界ダストモニタ測定状況＞

発電所周辺への環境影響に関する情報を、よりタイムリーに分かりやすくお示し出来るように、敷地境界付近のダストモニタ測定値を7/12よりリアルタイムで公開しています。

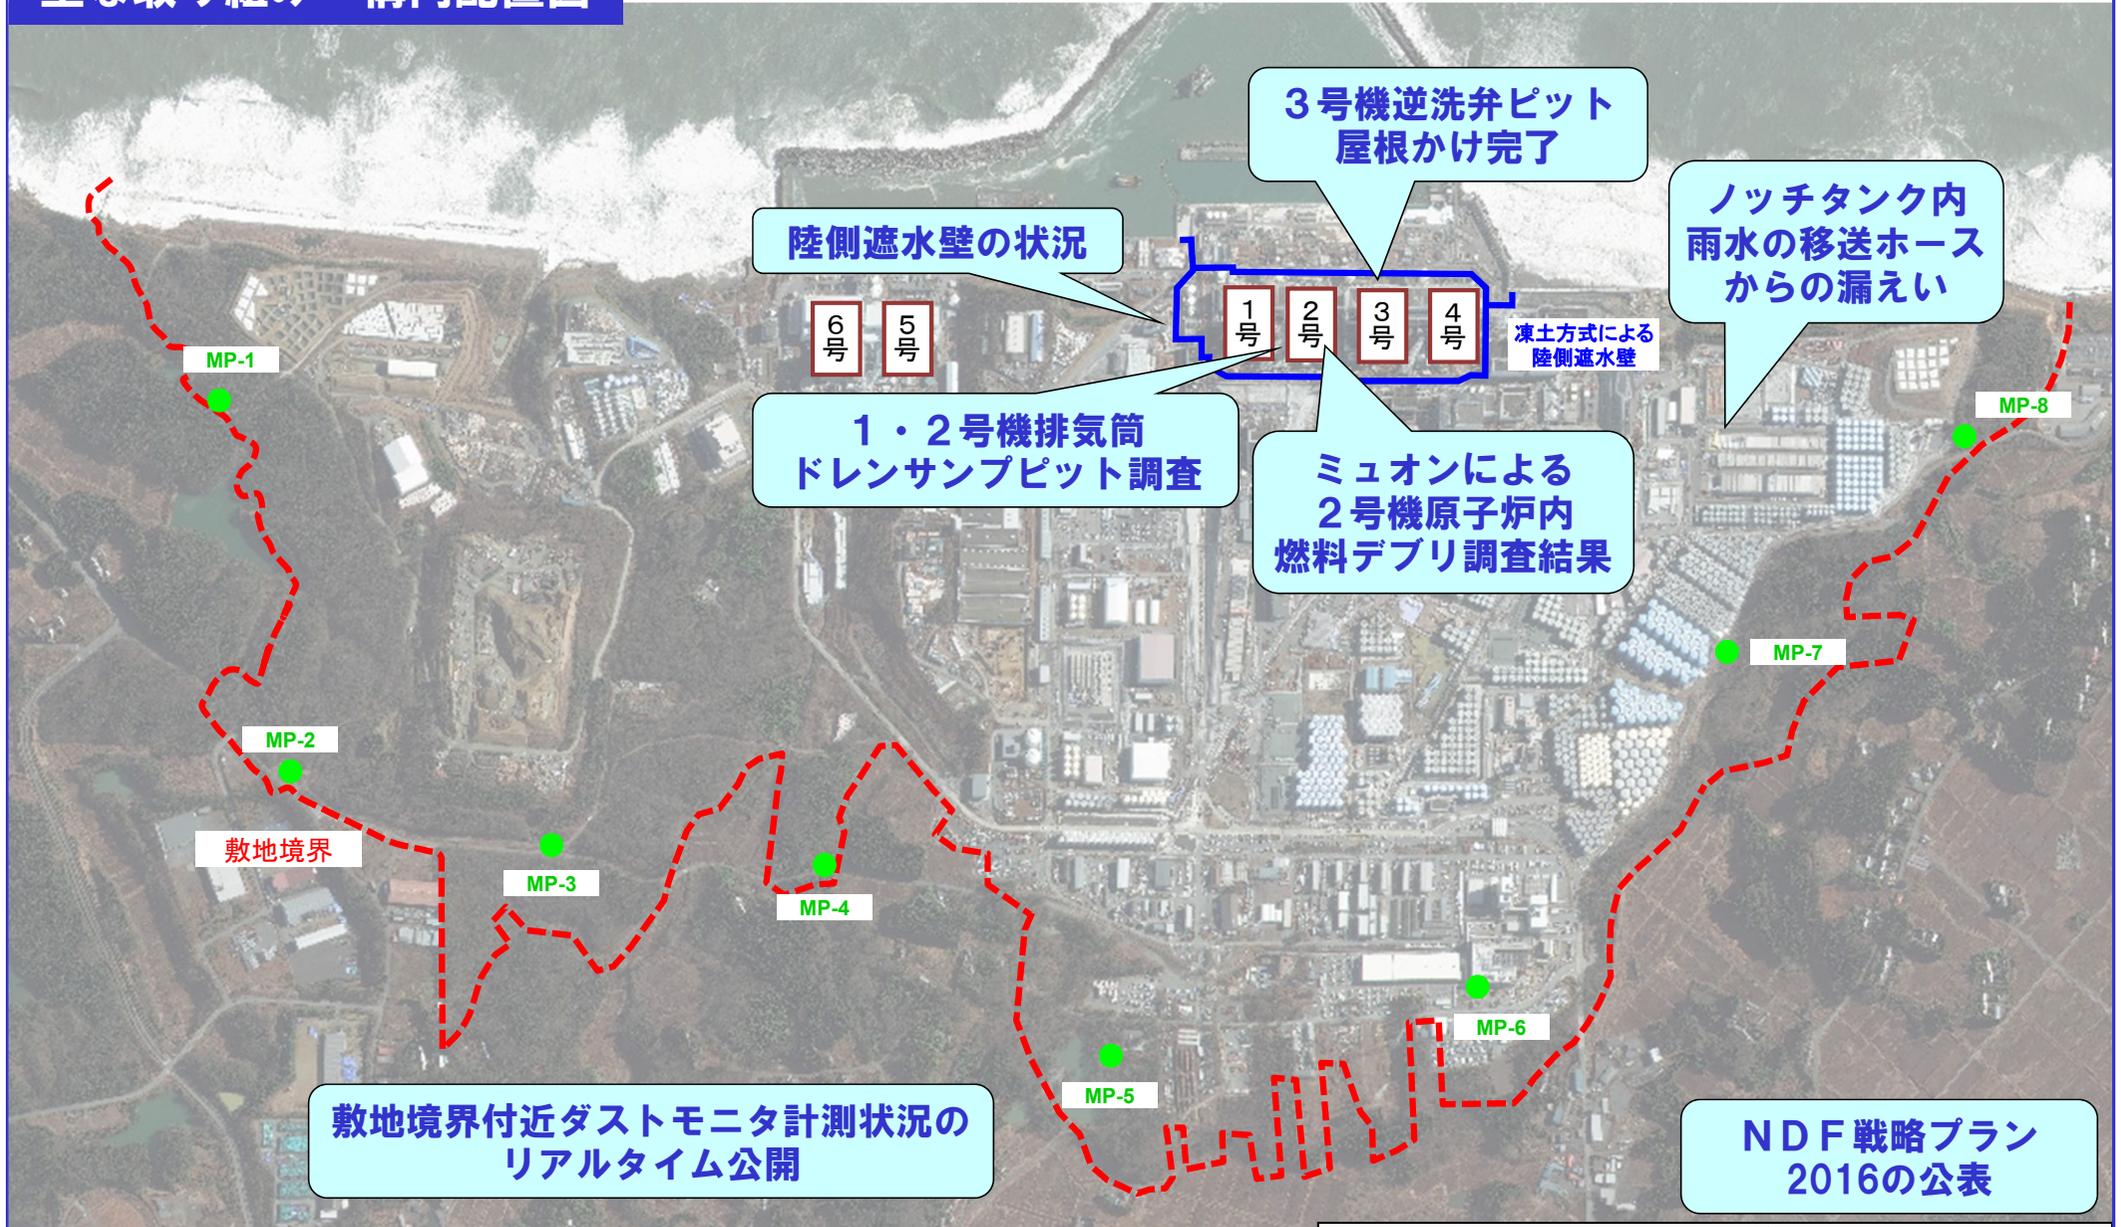
# 主な取り組み 構内配置図

※モニタリングポスト (MP-1~MP-8) のデータ  
 敷地境界周辺の空間線量率を測定しているモニタリングポスト(MP)のデータ(10分値)は0.617 $\mu$ Sv/h~2.324 $\mu$ Sv/h(2016/6/29~7/26)。  
 MP-2~MP-8については、空間線量率の変動をより正確に測定することを目的に、2012/2/10~4/18に、環境改善(森林の伐採、表土の除去、遮へい壁の設置)の工事を実施しました。  
 環境改善工事により、発電所敷地内と比較して、MP周辺の空間線量率だけが低くなっています。  
 MP-6については、さらなる森林伐採等を実施した結果、遮へい壁外側の空間線量率が大幅に低減したことから、2013/7/10~7/11にかけて遮へい壁を撤去しました。

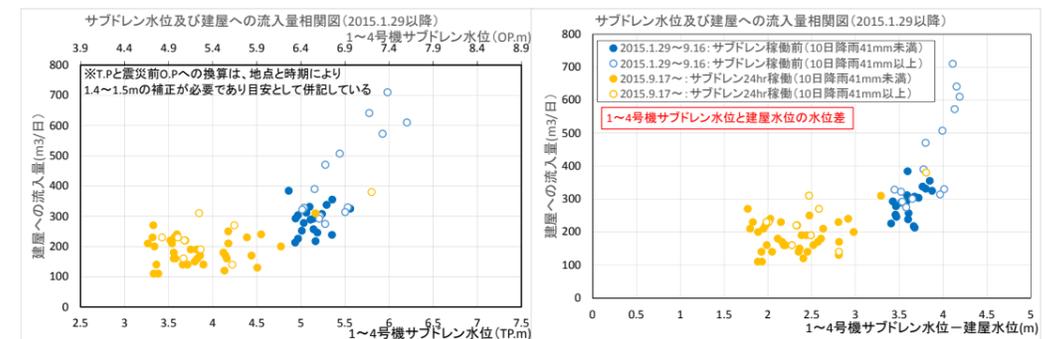
図1：サブドレン稼働後における建屋流入量評価

- 建屋へ流れ込む地下水の量を減らすため、建屋周辺の井戸（サブドレン）からの地下水の汲み上げを 2015/9/3 より開始。汲み上げた地下水は専用の設備により浄化し、2015/9/14 より排水を開始。2016/7/26 までに 157,330m<sup>3</sup> を排水。浄化した地下水は水質が運用目標未満であることを東京電力及び第三者機関にて確認した上で排水。
- 海側遮水壁の閉合以降、地下水ドレンポンド水位が上昇したことから 2015/11/5 より汲み上げを開始。2016/7/26 までに約 69,600m<sup>3</sup> を汲み上げ。地下水ドレンからタービン建屋へ約 150m<sup>3</sup>/日移送（2016/6/23～7/20 の平均）。
- サブドレンによる地下水流入量抑制効果の評価は、当面、「サブドレン水位」の相関と「サブドレン水位と建屋水水位の水位差」の相関の双方から評価していくこととする。
- ただし、サブドレン稼働後、降雨の影響についてもデータが多くないことから、今後データを蓄積しつつ、建屋流入量の評価は適宜見直しを行っていくこととする。
- サブドレン稼働によりサブドレン水位が TP3.5m 程度まで低下した段階あるいは建屋との水位差が 2m 程度まで低下した段階では、建屋への流入量は 150～200m<sup>3</sup>/日程度に減少している。

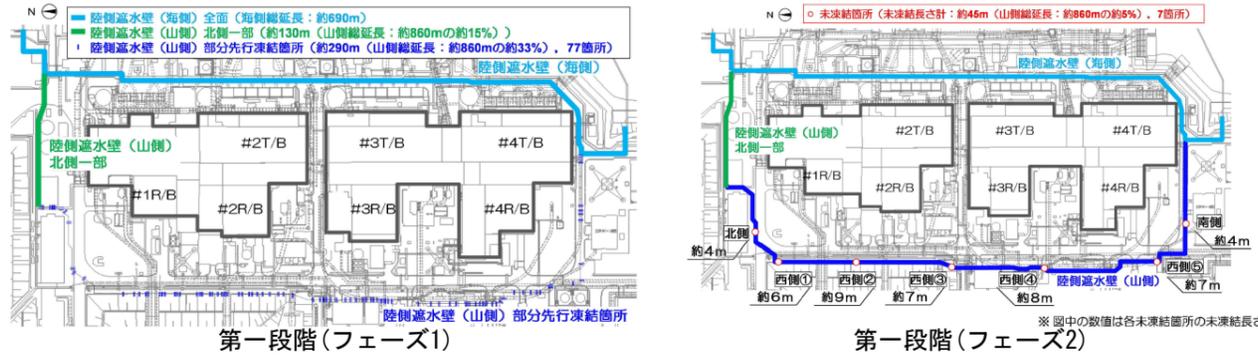
図2：陸側遮水壁の凍結範囲

- 1～4号機を取り囲む陸側遮水壁（経済産業省の補助事業）は、2016/2/9 に凍結準備が完了。
- 陸側遮水壁（海側）について、時間経過とともに温度が低下し、全体的に 0℃以下に低下している。温度の低下が遅れていた部位も、補助工法実施（6/6～）の進捗に伴って温度低下している。陸側遮水壁（海側）内外の地下水位差が拡大・維持している。陸側遮水壁（海側）の閉合により、4m 盤への地下水流入量は減少し始めている。引き続き 4m 盤への地下水流入量を確認していく。
- 陸側遮水壁（山側）について、凍結開始以降、全体的に温度低下してきている。内外の地下水位差が拡大する兆候が見え始めている。
- 第一段階では、陸側遮水壁（海側）の内外水位差と 4m 盤への地下水流入量の減少傾向、陸側遮水壁（山側）の内外水位差、更に陸側遮水壁全域の凍結状況の確認を行う。
  - ✓ 第一段階：（フェーズ 1:3/31 凍結開始）陸側遮水壁の「海側全面」、「北側一部」、「山側の部分先行凍結箇所（凍結管間隔が広く凍りにくい箇所等）」を同時に凍結する。  
（フェーズ 2:6/6 凍結開始）海側の遮水効果発現開始に併せて第一段階の「未凍結箇所」を除く山側の残りの部位を凍結する。
  - ✓ 第二段階：第一段階と第三段階の間の段階
  - ✓ 第三段階：完全閉合する段階

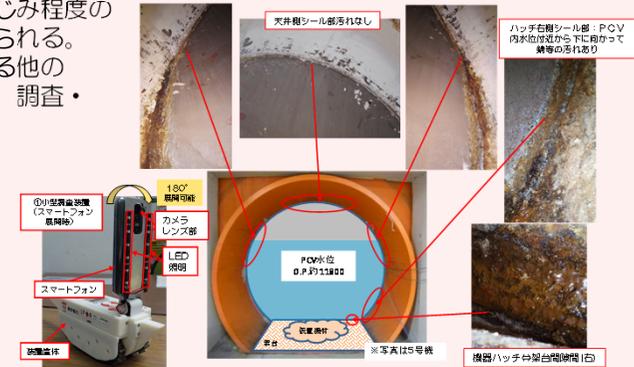
3号機原子炉格納容器機器ハッチ 小型調査装置による調査結果

- 燃料デブリ取り出しに向けた原子炉格納容器調査の一環として、3号機原子炉格納容器(PCV)機器ハッチの周辺について、2015/11/26に小型調査装置を用いて詳細調査を実施。
- 格納容器内水位より下部にあたる機器ハッチ周辺にて、錆などの汚れが確認されたため、シール部からにじみ程度の漏えいの可能性が考えられる。同様のシール構造である他の格納容器貫通部も含め、調査・補修方法を検討する。

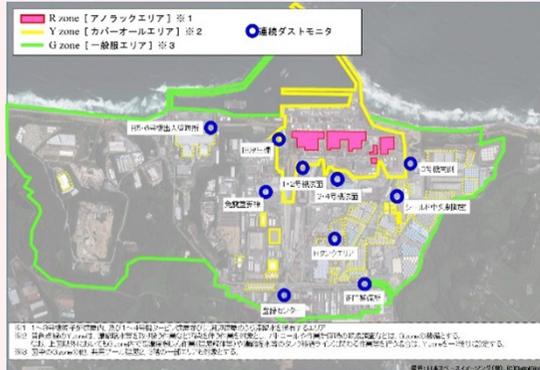
福島第一原子力発電所敷地内の環境線量低減対策の進捗を踏まえて、1～4号機建屋周辺等の汚染の高いエリアとそれ以外のエリアを区分し、各区分に応じた防護装備の適正化を行うことにより、作業時の負荷軽減による安全性と作業性の向上を図ります。

R zone (アノラックエリア)	Y zone (カバーオールエリア)	G zone (一般服エリア)
全面マスク 	全面マスク 又は 平面マスク ※1※2 	使い捨て防護マスク 
カバーオールの上のアノラック 	カバーオール 	一般作業服※3 構内専用服

※1 水処理設備多機稼働装置等を含む建屋内の作業（視察等を除く）は、全面マスクを着用する。  
 ※2 蒸餾水、ろ過水を含むタンクエリアでの作業（蒸餾水等を取り扱わない作業、パトロール、作業開始時の環境調査、視察等を除く）及びタンク作業ラインに隣接する作業時は、全面マスクを着用する。  
 ※3 特定の軽作業（パトロール、監視業務、構内からの持ち込み物品の運搬等）
