## 作業員の負傷について

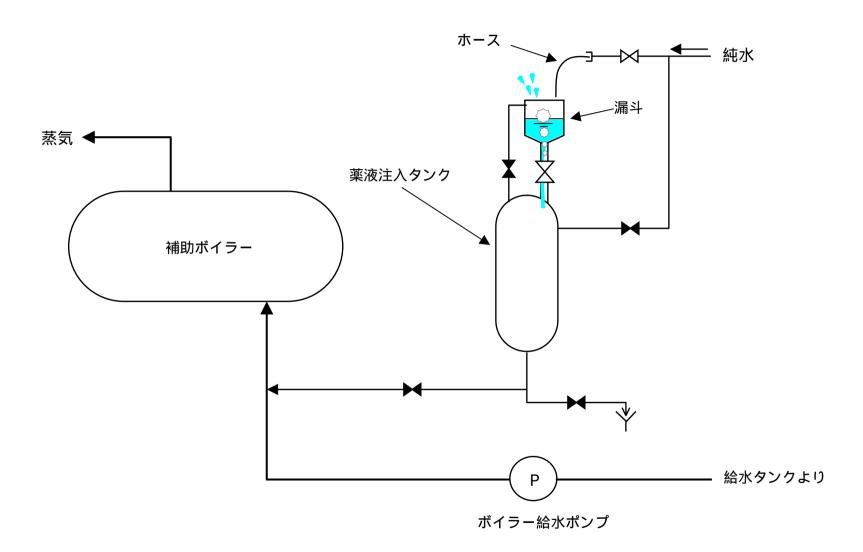
確認の結果、当該作業員は、補助ボイラーの起動準備として薬品を漏斗へ投入し水で溶解していたところ、漏斗とつながる薬液注入タンク \* 2 内の空気の排出の影響で溶解液が飛散しましたが、保護具を着用せずに作業を行っていたため薬品の溶解液を被ったことがわかりました。

## \*2 薬液注入タンク

ボイラーの腐食防止等を目的として薬品をボイラー水に注入するためのタンク。

本事例を当社を含め協力企業に周知し、注意喚起を促します。今後、原因を調査し、必要な対策を講じることといたします。
