平成 21 年 4 月 23 日

定期検査中の 1 号機における原子炉格納容器隔離弁の不具合に関する調査結果について

東京電力株式会社
福島第二原子力発電所

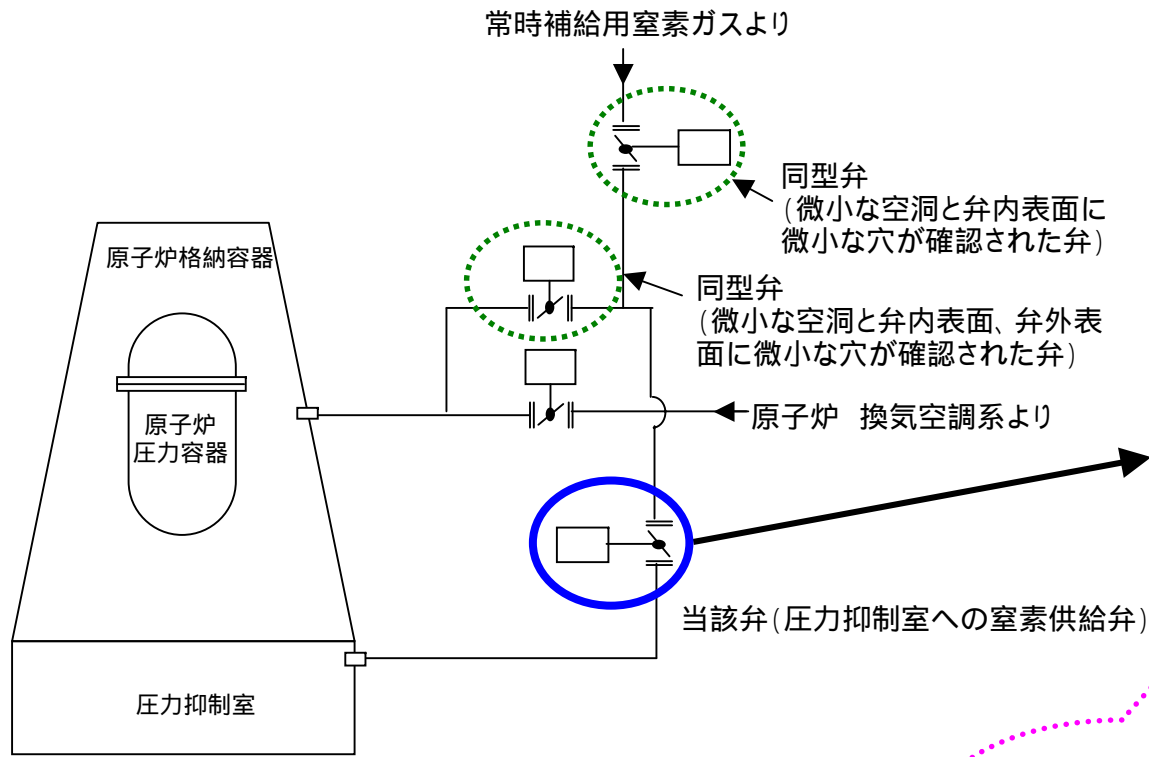
原子炉格納容器に窒素を供給する系統の概略図

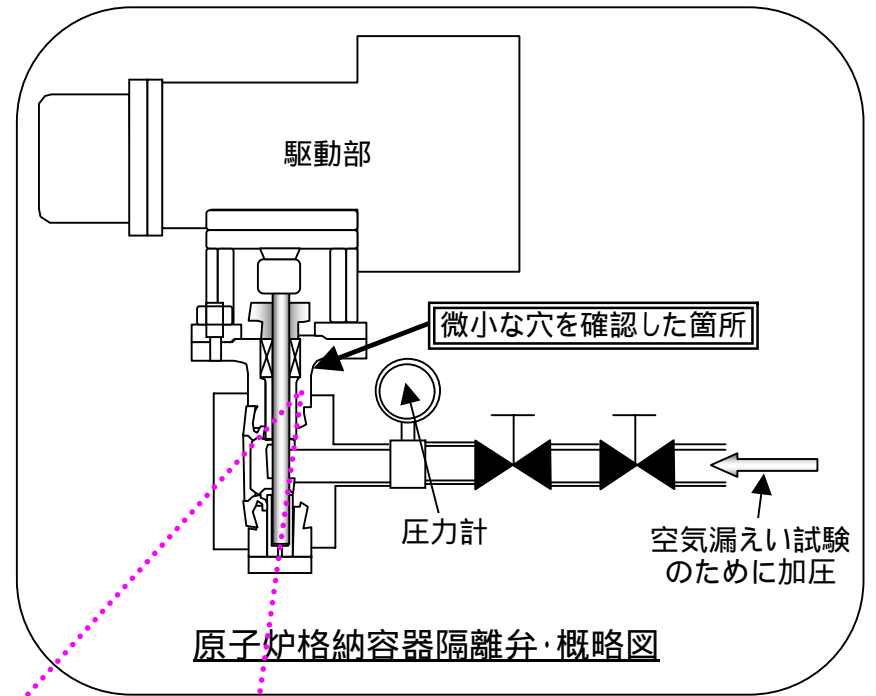
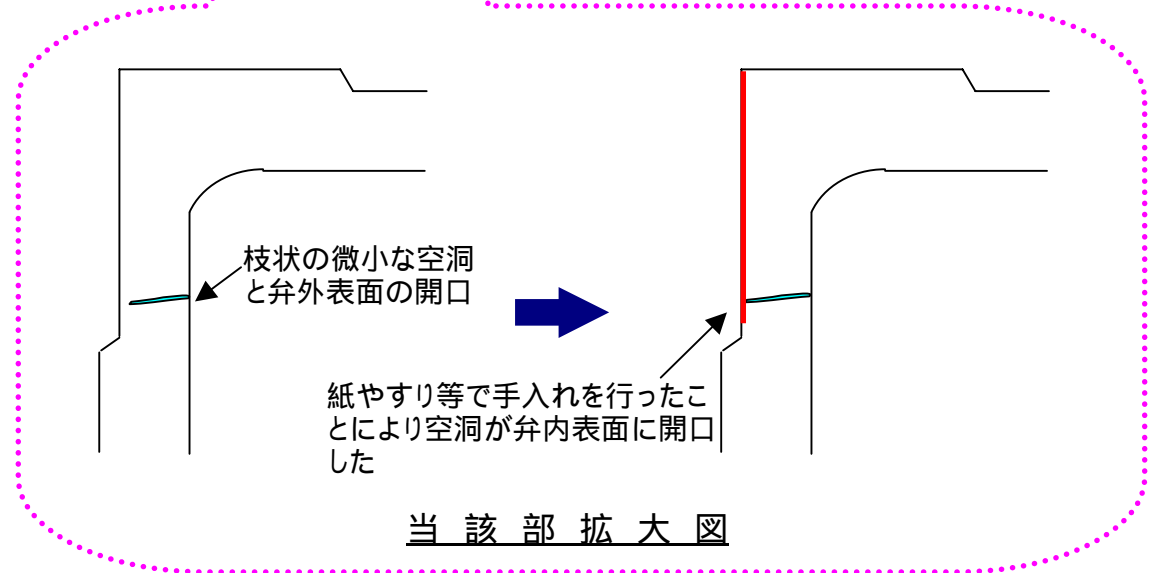
- 当該弁の製造時における磁粉探傷検査*⁴、浸透探傷検査ならびに水圧検査結果の記録を確認したところ、製造時には弁内表面の微小な穴等の異常は確認されていなかったこと。
- 当該弁を放射線透過検査*⁵により詳細に調査したところ、製造過程で発生したと考えられる枝状の微小な空洞が弁内部に確認され、弁内表面と弁外表面に開口していたこと。なお、弁内部の枝状の微小な空洞は、進展しない性質のものであること。
- 同型弁 2 個を放射線透過検査により詳細に確認したところ、弁内部に同様な枝状の微小な空洞を確認した。また、そのうちの同型弁 1 個については、当該弁と同様に

弁内表面と弁外表面に微小な穴が確認されたこと。

当該弁および同型弁 1 個には、製造過程で内部に枝状の微小な空洞が発生し、弁外表面に開口しました。

その後、その 2 弁については、これまでの点検作業において、弁内表面を紙やすり等で磨く作業を行ってきたことで、空洞を覆っていた金属面が徐々に薄くなり、弁内部の枝状の微小な空洞が弁内表面に開口したものと推定しました。

その結果、当該 2 弁の弁外表面と弁内表面が貫通し、空気が漏えいしたものと推定しました。

当該弁と同型弁 1 個については、溶接により補修を行い、弁単体の漏えい試験で空気漏えいがないことを確認しました。

また、弁内部に枝状の微小な空洞ならびに弁内表面に微小な穴が確認された残りの同型弁 1 個についても、水圧検査で漏えいのないことを確認しました。
