福島第二原子力発電所 復旧計画の進捗状況について
(月報：平成 24 年 7 月)

平成 24 年 8 月 3 日
東京電力株式会社
福島第二原子力発電所

福島第二原子力発電所では、現在、原子力事業者防災業務計画に基づき策定した復旧計画（平成 24 年 1 月 31 日提出、5 月 31 日改訂）に則り、プラントの冷温停止維持に係わる設備等の復旧を進めています。

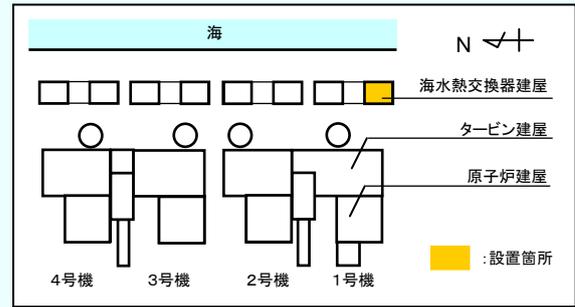
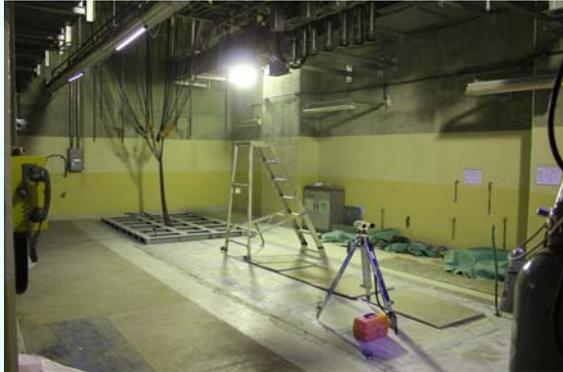
据付前
（平成24年6月8日撮影）

津波の影響をうけた1号機海水熱交換器建屋内の電源盤（P/C 1C-2）については、新たに製作しておりましたが、7月10日、現場据付が完了しました。

津波の影響をうけた 1 号機海水熱交換器建屋内の電源盤 (P/C 1C-2) については、新たに製作しておりましたが、7 月 10 日、現場据付が完了しました。【資料 1・資料 2 参照】

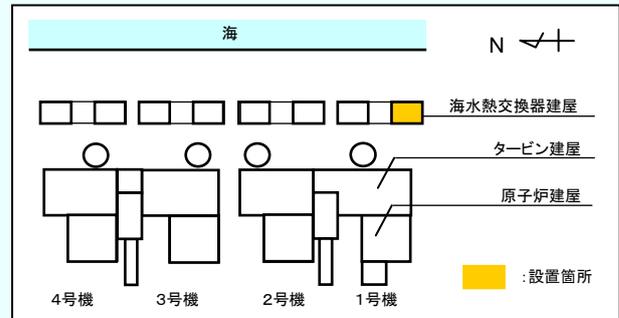
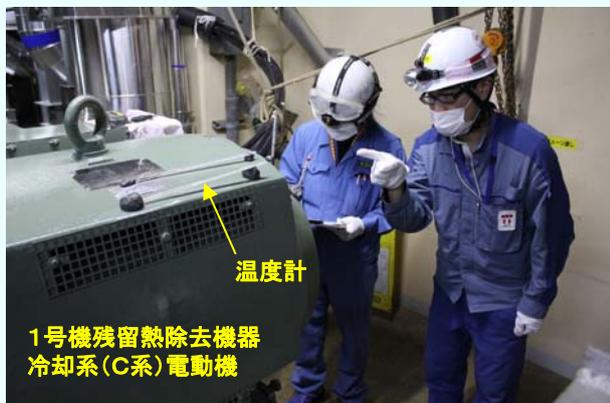
電動機据付後の機能確認
（試運転時の温度測定）
（平成24年7月24日撮影）

津波の影響をうけた1号機海水熱交換器建屋内の残留熱除去機器冷却系（C系）電動機については、修理を行った後、5月22日までに同建屋1階に戻しておりますが、7月24日までに仮設の電源およびケーブルにて試運転を行い、機能に問題がないことを確認しました。

1号機残留熱除去機器冷却系（C系）電動機

津波の影響をうけた1号機海水熱交換器建屋内の残留熱除去機器冷却系（C系）電動機については、修理を行った後、5月22日までに同建屋1階に戻しておりますが、7月24日までに仮設の電源およびケーブルにて試運転を行い、機能に問題がないことを確認しました。【資料1・資料2参照】

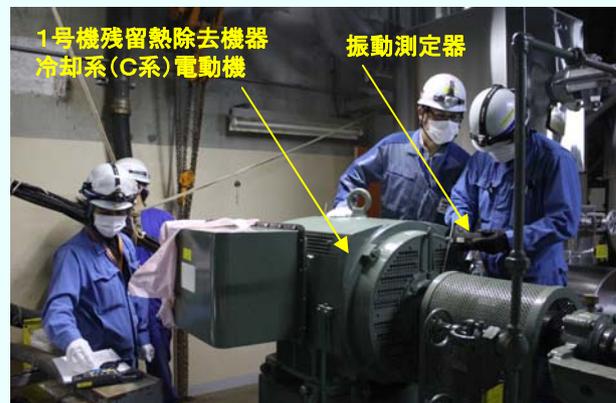
電動機据付後の機能確認
（試運転時の振動測定）
（平成24年7月24日撮影）

1号機残留熱除去機器冷却系（C系）電動機

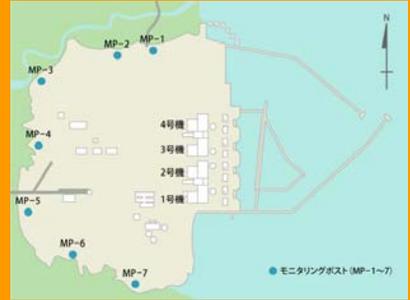
○モニタリングポストの設備概要と測定から公表までの流れ

- モニタリングポスト1箇所毎に、低い線量率を測ることのできる「低レンジ検出器」と、高い線量率まで測ることのできる「高レンジ検出器」が設置されています。
- 検出器近傍の建物内には、検出された放射線を放射線量率に換算する機器等が設置されています。
- モニタリングポストの空間線量率の測定データは、発電所の免震重要棟内にあるデータ収集処理装置で集計・記録・整理・解析が行われ、当社ホームページにおいて測定データを公開しています。

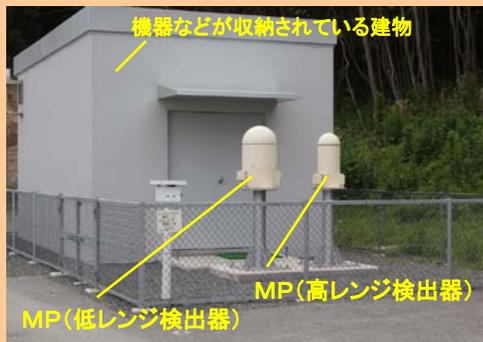
MP-7
(平成24年7月24日撮影)

- MP-7は、津波により流失したため、平成23年3月21日より可搬型モニタリングポストを用いて測定をしていました。
- その後、検出器本体を設置し、仮設モニタリングポストによる測定を平成23年6月13日より開始していました。
- 平成23年12月21日に本設化工事が完了し、以後、新設したモニタリングポストにより測定を実施しています。

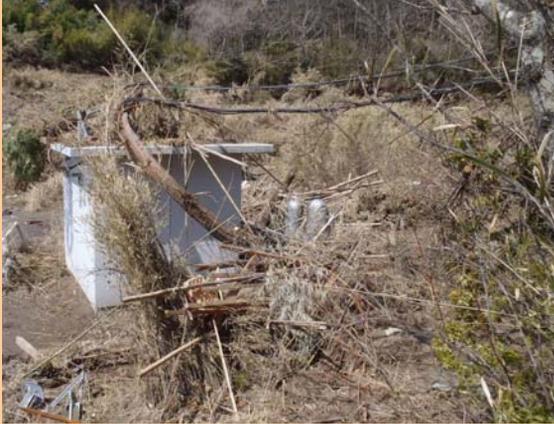
①震災後のMP-6
(平成23年4月3日撮影)

- MP-6は、津波により検出器本体ならびに制御盤や建物内の機器の一部が被水しましたが、機器の健全性は保たれ計測を継続実施していました。
- 平成23年10月11日～10月21日にかけて、予防保全を目的に機器の取替工事を実施しました。

検出器本体および建物内の機器の一部が被水。

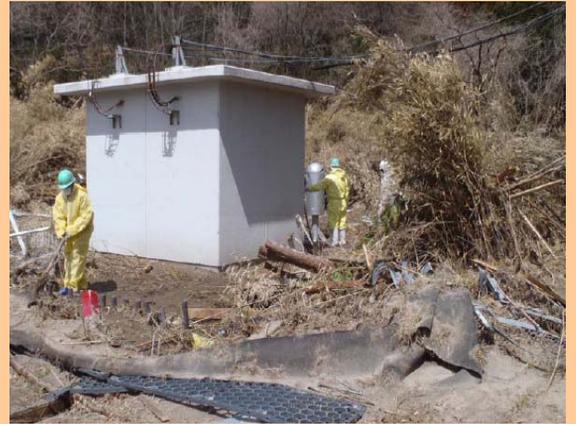
②瓦礫の撤去作業
(平成23年4月4日撮影)

津波により運ばれてきた瓦礫の撤去作業を実施。

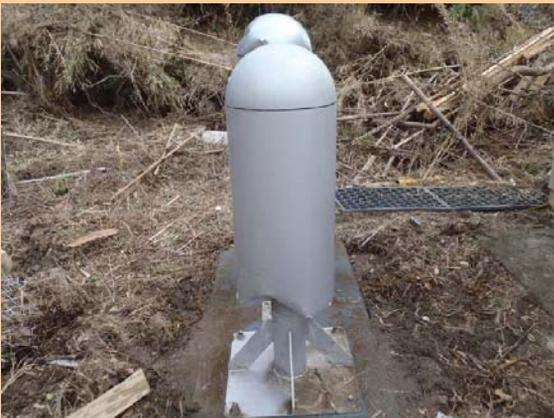
③瓦礫の撤去作業終了後の検出器
(平成23年4月4日撮影)

瓦礫の撤去により検出器周辺の放射線環境が変化し、MP-6の測定値が低下。

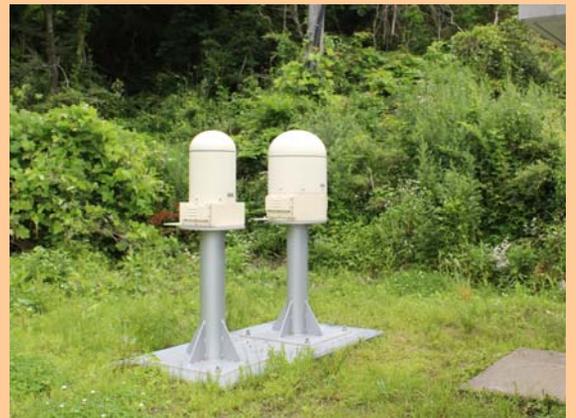
④検出器本体等の取替工事を実施
(平成24年7月23日撮影)

平成23年10月21日までに、検出器本体ならびに建物内機器の取替えが完了。

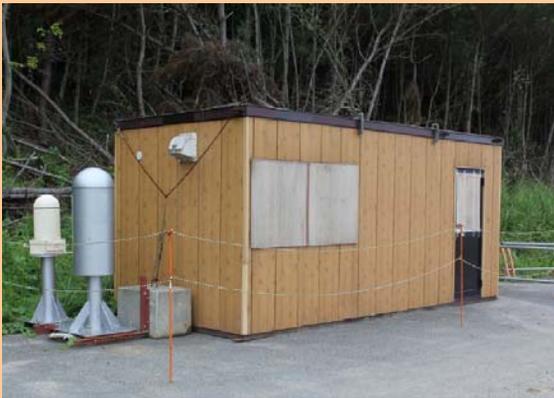
③仮設のMP-7
(平成23年8月26日撮影)

平成23年6月13日より、仮設モニタリングポストで測定を開始。

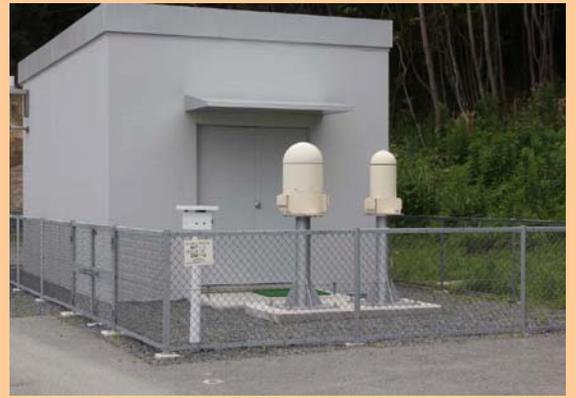
④新設したMP-7
(平成24年7月24日撮影)

平成23年12月21日に本設工事が完了。

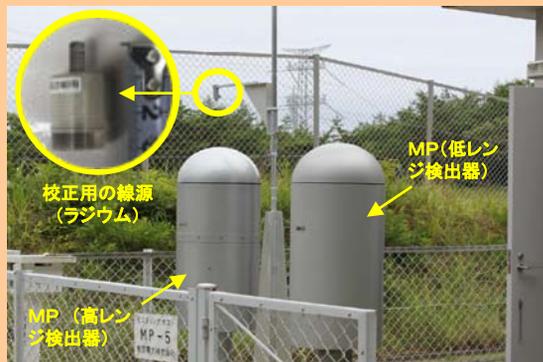
モニタリングポストへの校正用線源の照射

きわめて低い線量であり人体に影響がない校正用の線源を照射し、検出器が正しく測定できているかを確認。建物内にある監視盤にて校正用線源による照射時の測定値が判定基準値以内であることを確認。

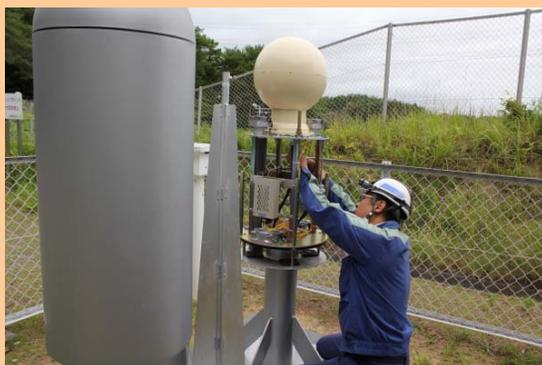
モニタリングポストカバー内部清掃の様子

モニタリングポストのカバーを外し、内部を清掃。

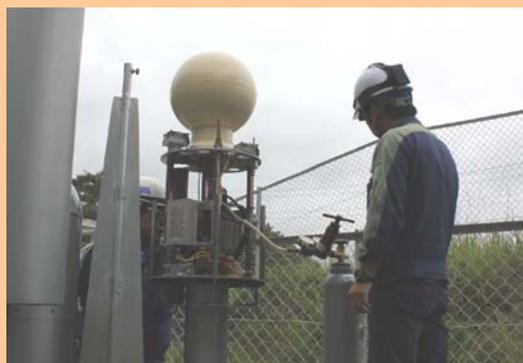
窒素ガス封入の様子

検出器を格納している容器内の湿度を一定に保ち、検出器の精度を維持するため、窒素ガスを封入。

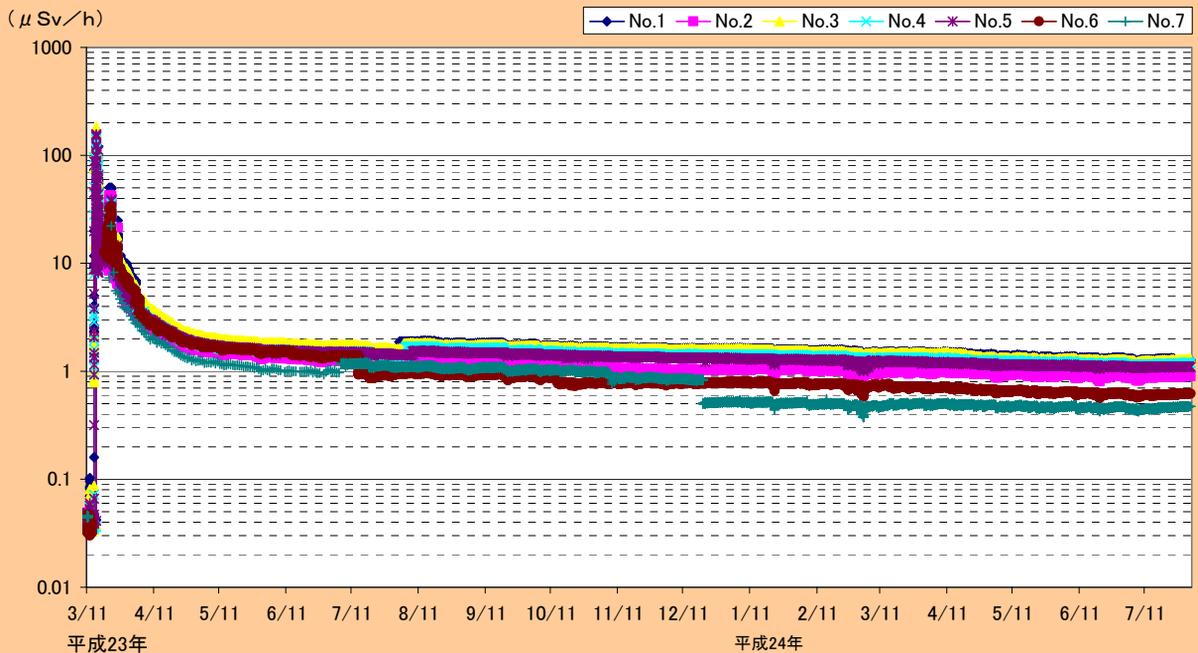
モニタリングポスト測定値の推移
（平成23年3月11日～平成24年7月31日）

- 平成23年3月14日22時7分にMP-1、3月15日0時12分にMP-3の地点で敷地境界での放射線量がそれぞれ $5 \mu\text{Sv/h}$ 以上になり、原子力災害対策特別措置法第10条特定事象（敷地境界放射線量上昇）と判断しましたが、本事象は、当発電所に起因するものではなく、福島第一原子力発電所における事故に伴い大気中に放出された放射性物質の影響によるものと推定しました。
- 平成23年4月3日9時30分以降、当所敷地境界で検出された放射線量が $5 \mu\text{Sv/h}$ を下回って推移し、同年4月8日8時23分に原子力災害対策特別措置法第10条特定事象（敷地境界放射線量上昇）から復帰したものと判断しました。
- 平成24年7月31日現在、MP-1～7の測定値は $0.5 \sim 1.3 \mu\text{Sv/h}$ です。
