福島第二原子力発電所 プラント状況等のお知らせ

(日報：平成 24 年 9 月 10 日)

平成 24 年 9 月 10 日
東京電力株式会社
福島第二原子力発電所

●福島第二 4号機 原子炉開放作業（平成24年9月10日 開始）

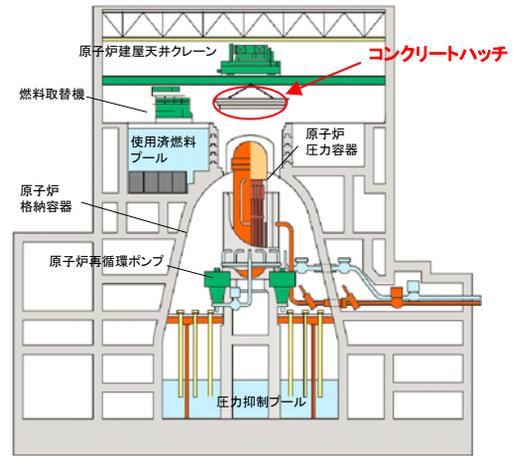
*：コンクリートハッチ
原子炉圧力容器上部に設置したコンクリート製の蓋。
蓋の厚さは約2メートル。（右図参照）

原子炉建屋 概略断面図
(コンクリートハッチ取り外し作業)

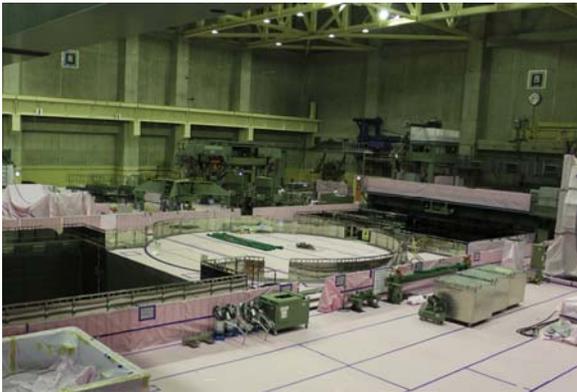
コンクリートハッチ取り外し作業前の様子
(平成24年9月10日撮影)

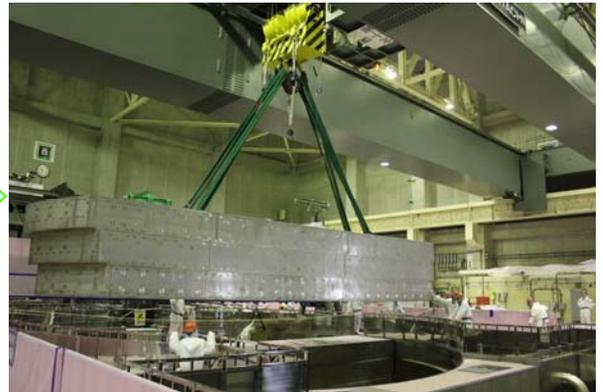
コンクリートハッチ取り外し作業
(平成24年9月10日撮影)

●福島第二 4号機の原子炉開放については、本日（平成24年9月10日）より開始し、コンクリートハッチ*については、本日取り外しが完了しました。

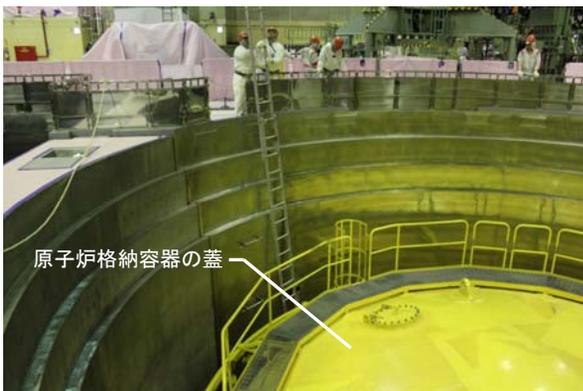
コンクリートハッチ 取り外し後の様子
(平成24年9月10日撮影)

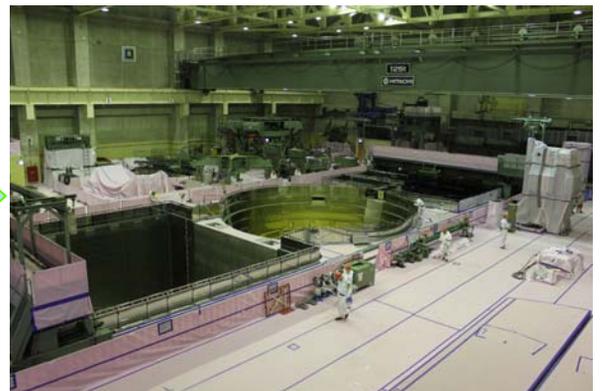
コンクリートハッチ 取り外し後の様子
(平成24年9月10日撮影)
