福島第二原子力発電所 復旧計画の進捗状況について (月報：平成24年12月)

平成25年1月9日
東京電力株式会社
福島第二原子力発電所

1. 復旧計画の進捗状況

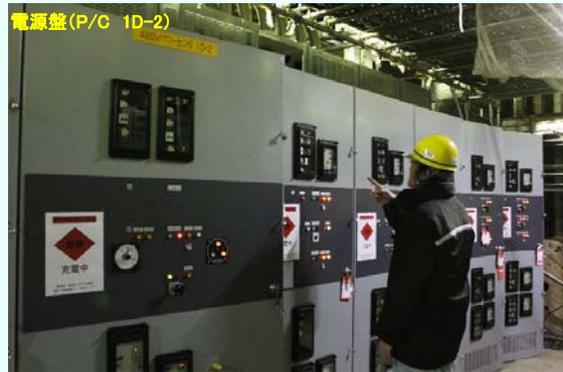
● 1号機 海水熱交換器建屋内 電源盤(P/C 1D-2)の本設化完了 (12月27日)

津波の影響を受けた1号機海水熱交換器建屋内の電源盤(P/C 1D-2)については、新たに製作し、12月27日に機能確認を終え、本設化が完了しました。

機能確認の様子
【平成24年12月27日本設化完了】
(平成24年12月27日撮影)

津波の影響を受けた1号機海水熱交換器建屋内の電源盤 (P/C 1D-2) については、新たに製作し、12月27日に機能確認を終え、本設化が完了しました。

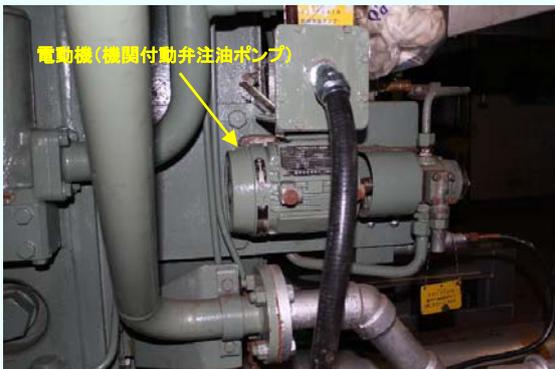
電動機(機関付動弁注油ポンプ※2)
据付完了の様子
(平成24年12月14日撮影)

- ※1 清水加熱器ポンプ ; ディーゼル機関のシリンダ等高温部の冷却に使用する。
- ※2 機関付動弁注油ポンプ ; ディーゼル機関の動弁装置(吸・排気弁とこれらの開閉動作を行うためのリンク機構)の摺動部に潤滑油を給油するために使用する。
- ※3 潤滑油プライミングポンプ ; ディーゼル機関の停止中(待機時)において、ピストン、主軸受、発電機軸受等に潤滑油を給油するために使用する。

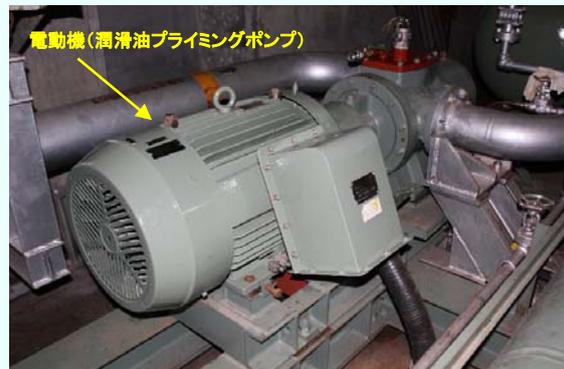
電動機(潤滑油プライミングポンプ※3)据付完了の様子
【平成24年12月12日据付完了】
(平成24年12月14日撮影)

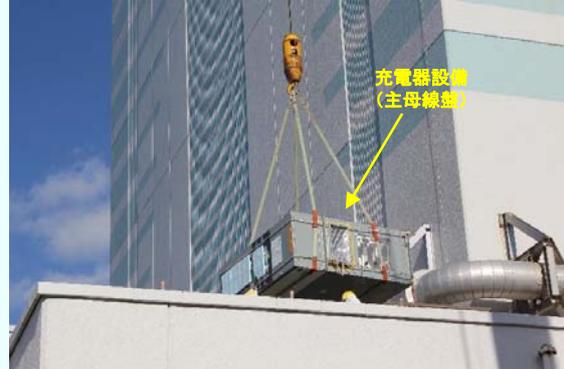
充電器設備(主母線盤)搬入の様子
(平成24年11月21日撮影)

津波の影響を受けた1号機原子炉建屋付属棟内の直流電源(H系)充電器および蓄電池については、新たに製作し、12月18日までに搬入・据付が完了しました。

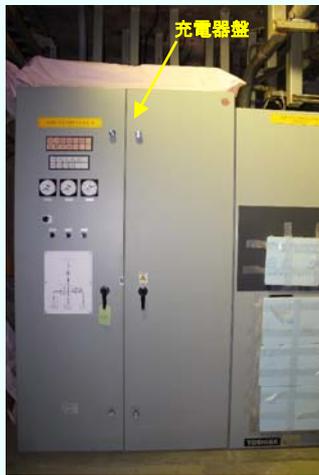
充電器盤据付完了の様子
【平成24年12月3日据付完了】
(平成24年12月25日撮影)

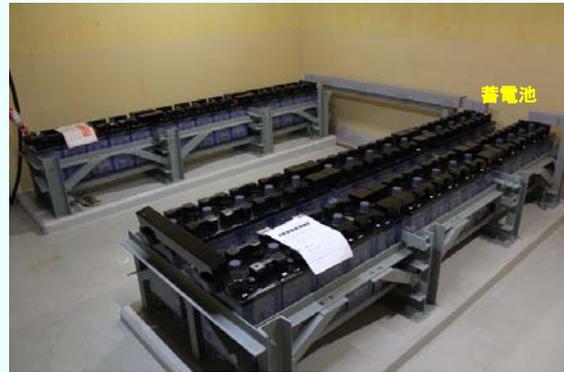
蓄電池据付完了の様子
【平成24年12月18日据付完了】
(平成24年12月25日撮影)

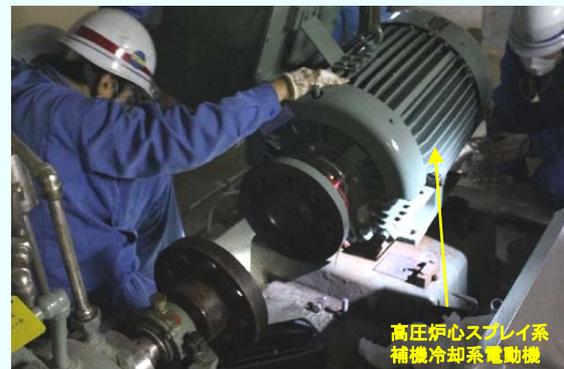
● 1号機 海水熱交換器建屋内 高圧炉心スプレイ系補機冷却系電動機の搬入・据付完了 (12月13日)

電動機据付作業の様子
【平成24年12月13日据付完了】
(平成24年12月13日撮影)

津波の影響を受けた1号機海水熱交換器建屋内の高圧炉心スプレイ系補機冷却系電動機については、12月13日までに搬入・据付が完了しました。

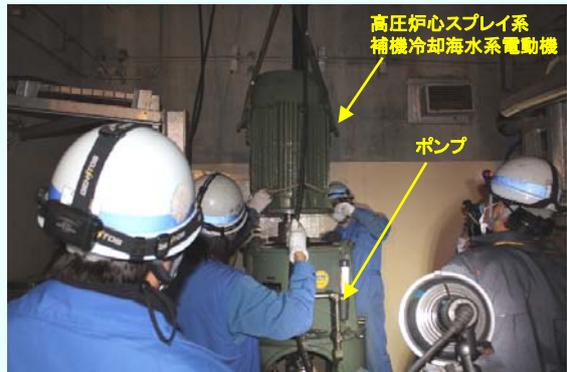
● 1号機 海水熱交換器建屋内 高圧炉心スプレイ系補機冷却海水系電動機の据付完了 (12月26日)

電動機据付作業の様子
【平成24年12月26日据付完了】
(平成24年12月26日撮影)

津波の影響を受けた1号機海水熱交換器建屋内の高圧炉心スプレイ系補機冷却海水系電動機については、12月26日までに据付が完了しました。

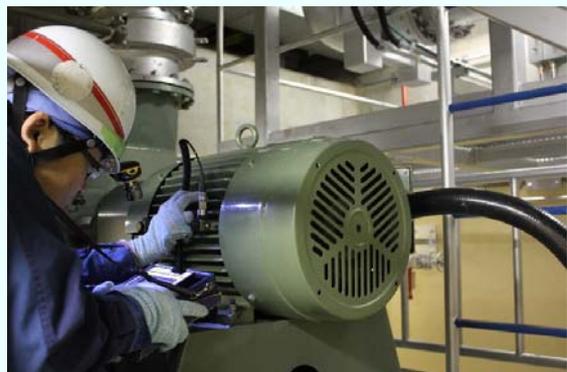
● 1号機 原子炉建屋付属棟内 非常用ガス処理系(A系)の本設化完了 (12月14日)

非常用ガス処理系(A)電動機 振動測定の様子
【平成24年12月14日本設化完了】
(平成24年12月14日撮影)

1号機電源盤(P/C 10-1)の本設化完了に伴い、12月14日までに、1号機非常用ガス処理系(A系)電動機へ電源供給後確認運転を行い、正常に機能することを確認しました。これにより、1号機非常用ガス処理系(A系)の本設化が完了しました。

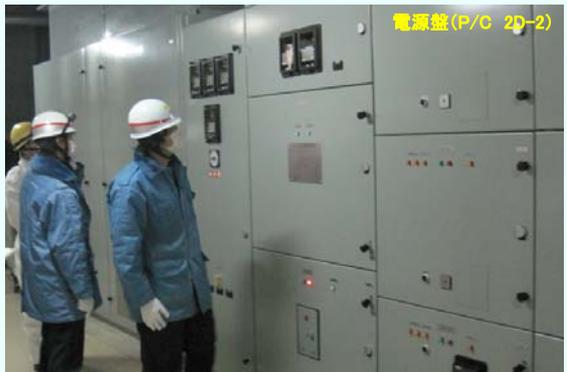
● 2号機 海水熱交換器建屋内 電源盤(P/C 2D-2)の本設化完了 (12月25日)

機能確認の様子
【平成24年12月25日本設化完了】
(平成24年12月25日撮影)

津波の影響を受けた2号機海水熱交換器建屋内の電源盤(P/C 2D-2)については、新たに製作し、12月25日に機能確認を終え、本設化が完了しました。

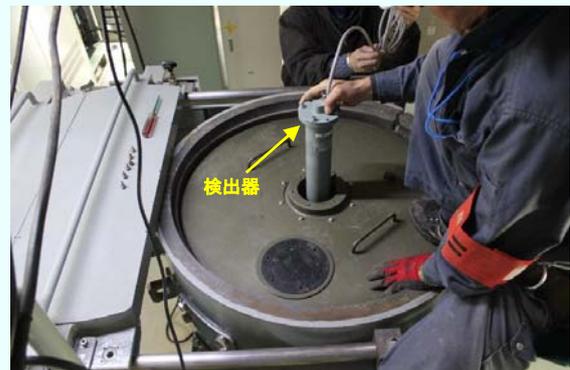
放水口モニタの概要

放水口は、原子炉で発生する蒸気を冷やして水に戻すための冷却水（海水）や、洗濯廃液、シャワー廃液、プラント余剰水といった液体廃棄物の他、発電所構内の雨水などが放出される場所です。
放水口モニタは、発電所の各放水口にそれぞれ設置して、放水口から放出される液体の放射線を測定する装置です。

放水口からポンプで海水を連続的に汲み上げ、放水口モニタ建屋内にある検出器で海水中の放射線を測定。測定値はモニタ監視盤を通して記録されます。測定を終えた海水は、取水口に戻されます。

1・2号放水口モニタ(検出器)取付作業の様子
(平成24年12月18日撮影)

津波の影響を受けた1・2号放水口モニタについては、新たに製作し、12月10日までに搬入・据付が完了しました。
今後、機能確認に向け準備を進めてまいります。

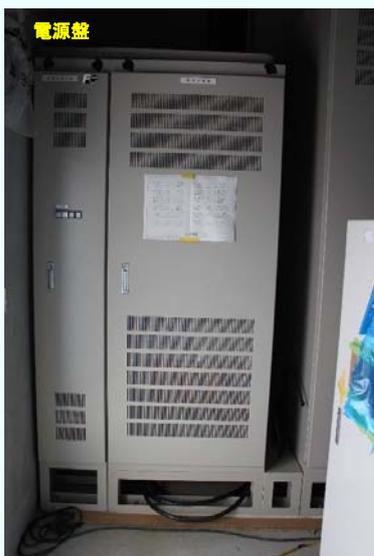
1・2号放水口電源盤据付完了の様子
(平成24年12月18日撮影)

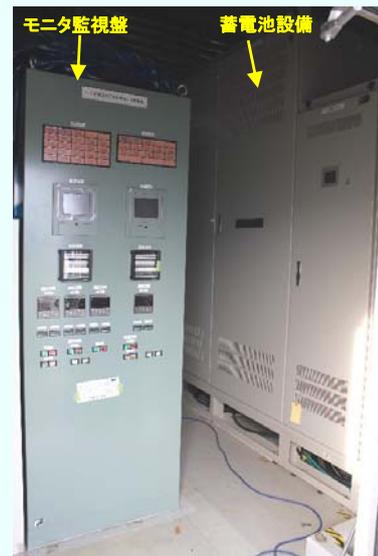
1・2号放水口モニタ監視盤等据付完了の様子
【平成24年12月10日据付完了】
(平成24年12月18日撮影)

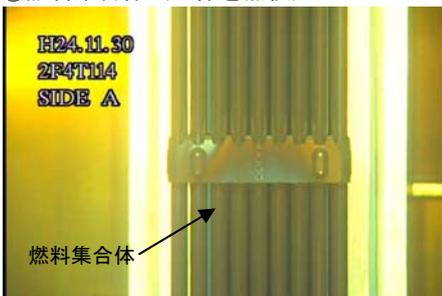
①燃料集合体 (8体を点検)

【撮影場所:使用済燃料プール内】
(平成24年11月30日撮影)

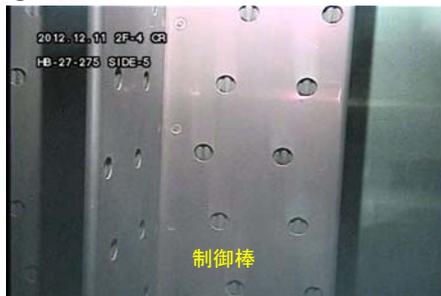
②制御棒 (4本を点検)

【撮影場所:原子炉内】
(平成24年12月11日撮影)

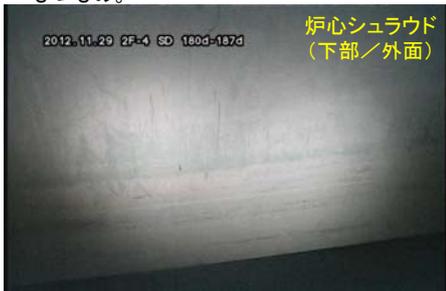
③炉心シュラウド

ステンレス鋼の円筒の機器で原子炉内の冷却水の流れを分離する仕切板の役割をもつもの。

【撮影場所:使用済燃料プール内】
(平成24年11月29日撮影)

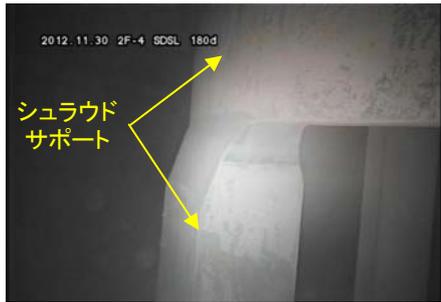
⑤ シュラウドサポート

高ニッケル合金の円筒及び円板等で構成されている機器で炉心シュラウド・燃料等を支持するもの。

【撮影場所：原子炉内】
（平成24年11月30日撮影）

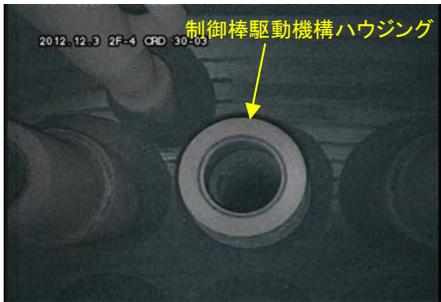
⑦ 制御棒駆動機構ハウジング

ステンレス鋼の円筒の機器で原子炉圧力容器下部に溶接され制御棒駆動機構を収納するとともに燃料・制御棒等の支持をするもの。

【撮影場所：原子炉内】
（平成24年12月3日撮影）

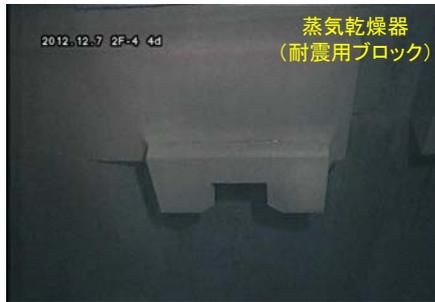
⑧ 蒸気乾燥器

ステンレス鋼の機器で気水分離器で分離された蒸気を更に乾燥させタービンに送るもの。

【撮影場所：仮置ピット内】
（平成24年12月7日撮影）

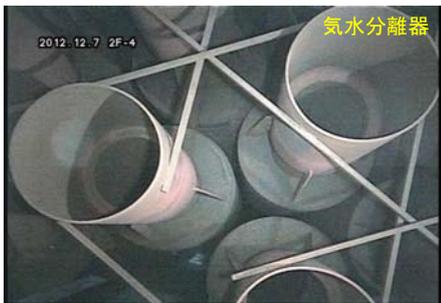
⑨ 気水分離器

ステンレス鋼の機器で、沸騰した蒸気と水の混合物から湿分を分離するもの。

【撮影場所：仮置ピット内】
（平成24年12月7日撮影）

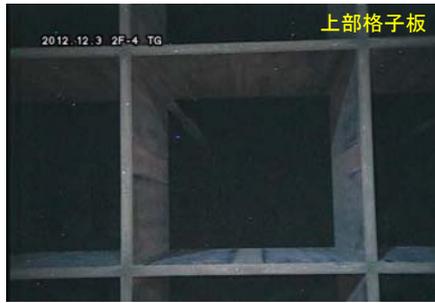
⑩ 上部格子板

ステンレス鋼の板状のはりを格子状に組み合わせた機器で、燃料・制御棒等の横方向の支持と案内の役割をもつもの。

【撮影場所：原子炉内】
（平成24年12月3日撮影）
