# 地下貯水槽の漏えいに関わる本日（4/25）の作業実績

## 地下貯水槽からの汚染水漏えい拡散防止策

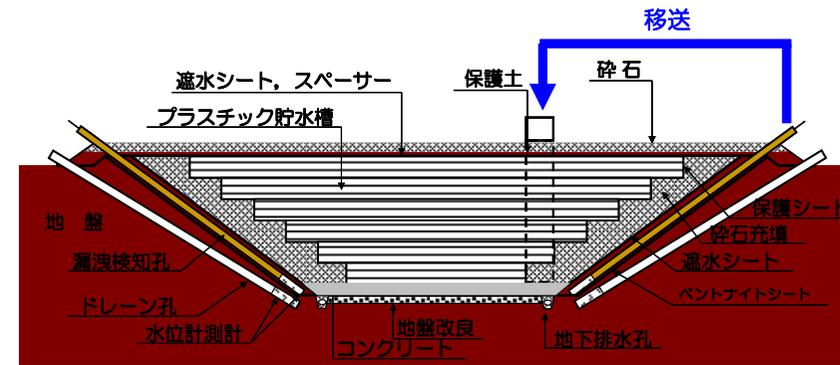
- 漏えい検知孔から周辺地盤への拡散防止のため、漏えい検知孔内の汚染水を回収し、地下貯水槽内に戻す。

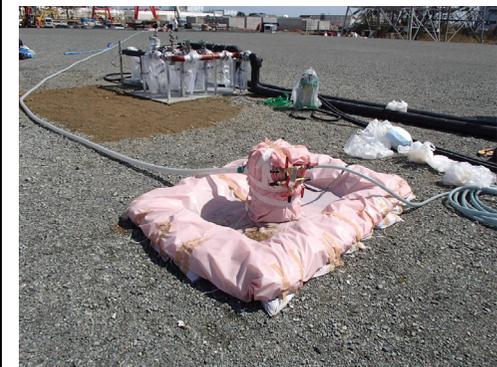
No.3貯水槽のポンプ設置状況(4/13撮影)
