# 地下貯水槽の漏えいに関わる本日（5/1）の作業実績

## 地下貯水槽からの汚染水漏えい拡散防止策

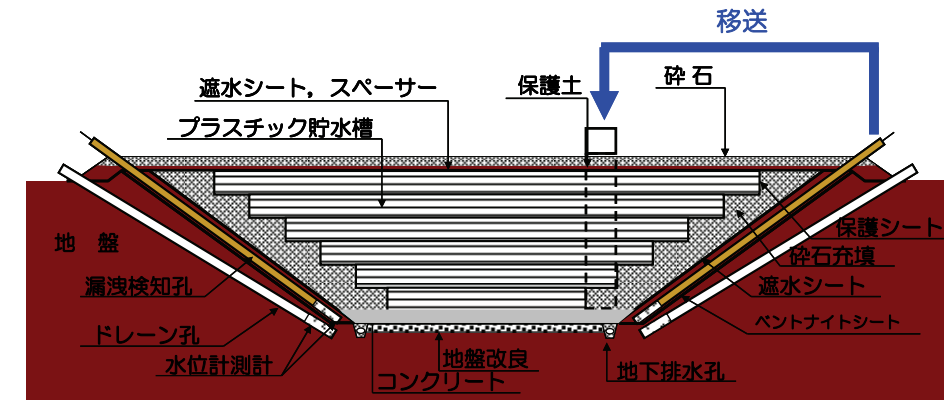
- 漏えい検知孔から周辺地盤への拡散防止のため、漏えい検知孔内の汚染水を回収し、地下貯水槽内に戻す。

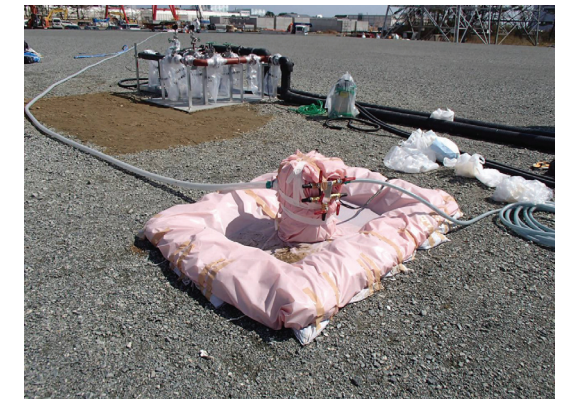
No.3貯水槽のポンプ設置状況(4/13撮影)

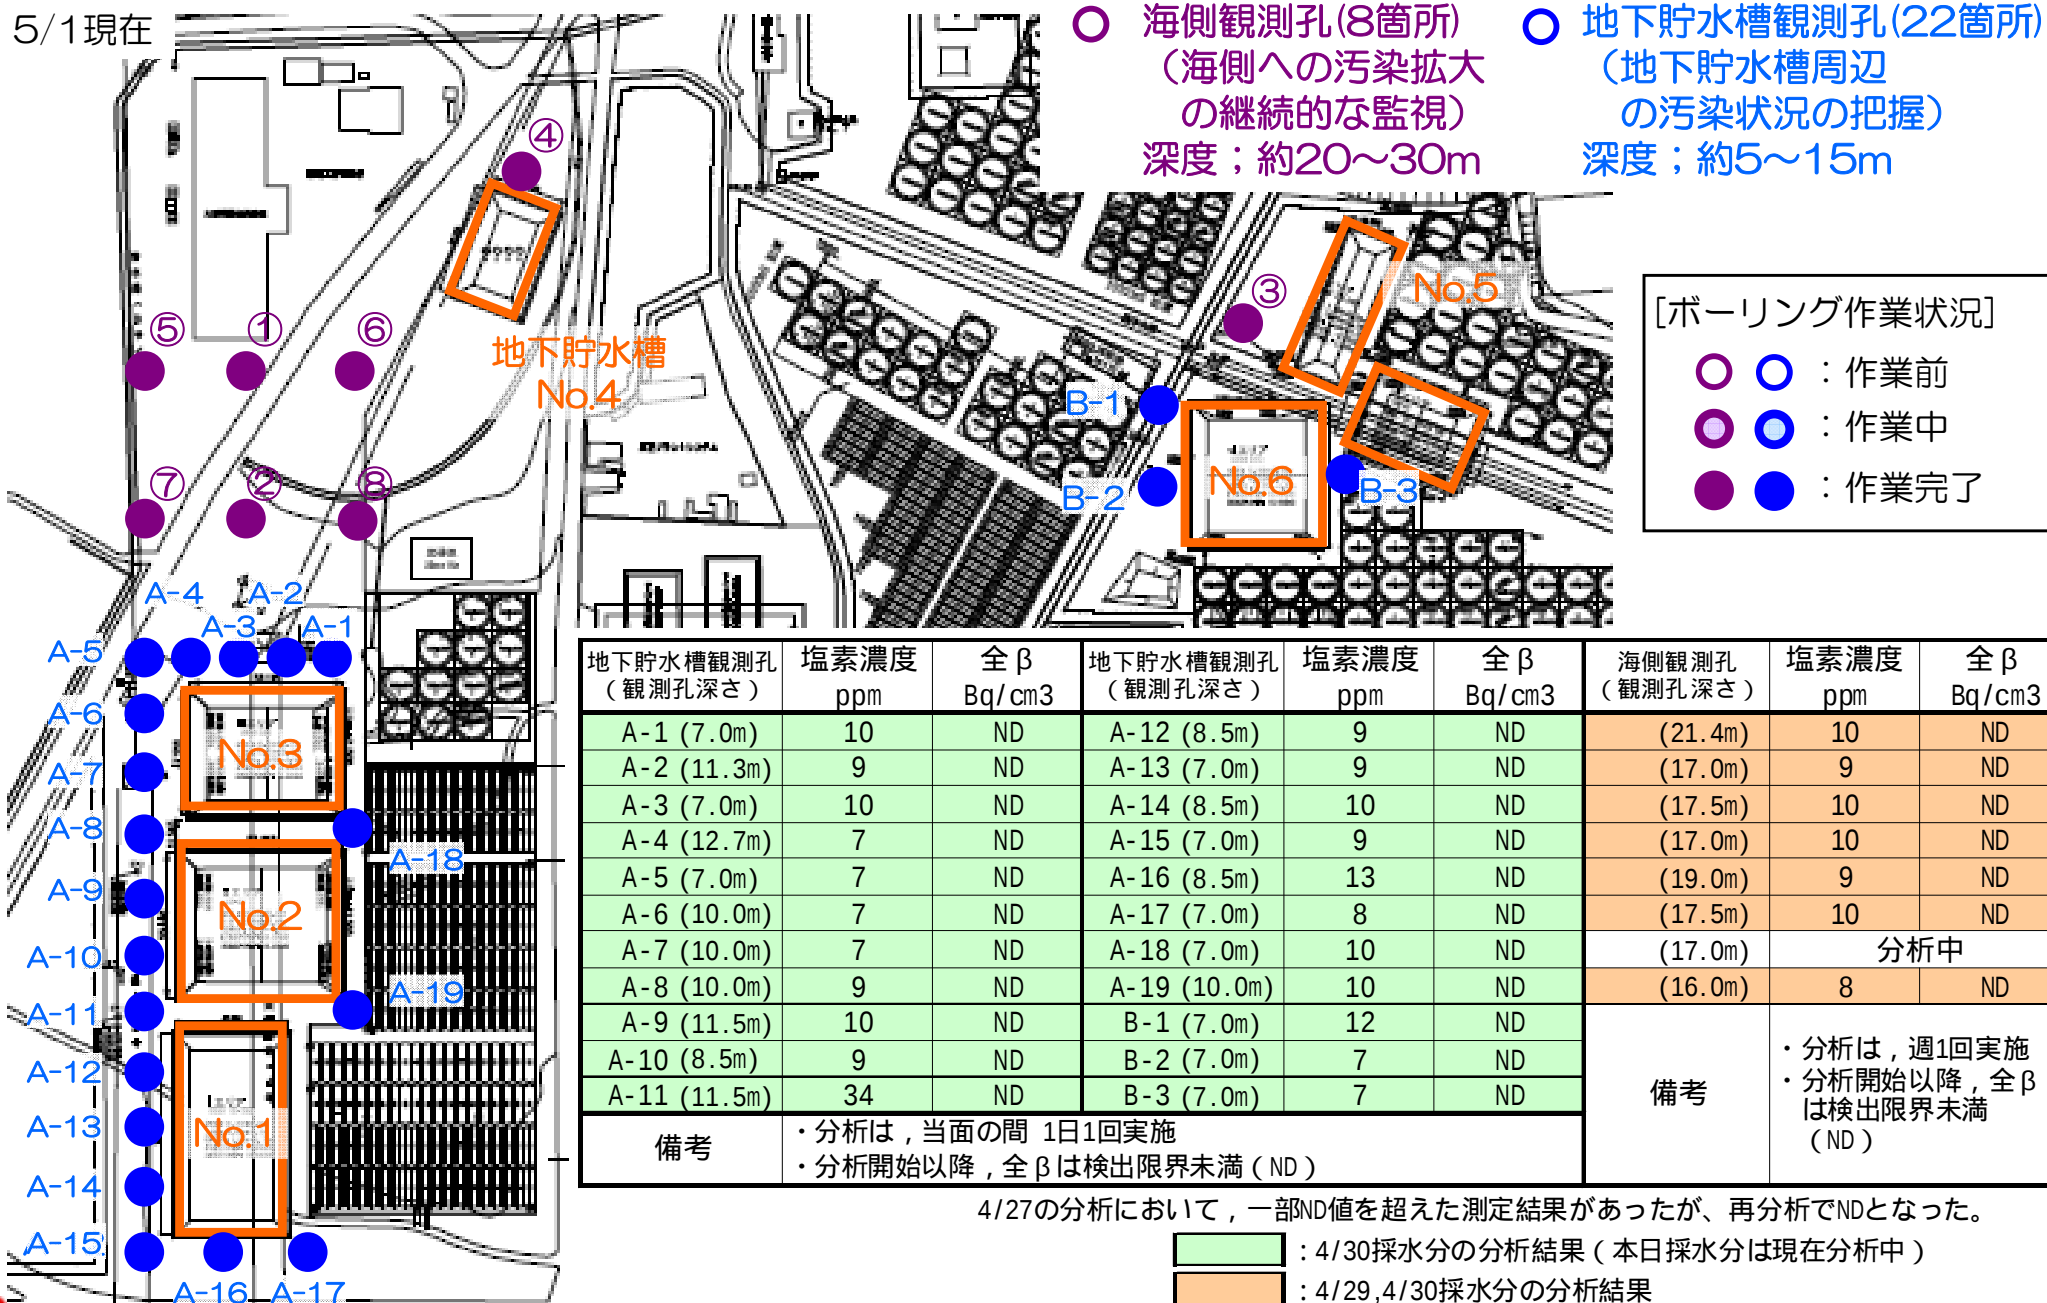
# 周辺環境影響モニタリング（１）：ボーリング進捗およびモニタリング結果

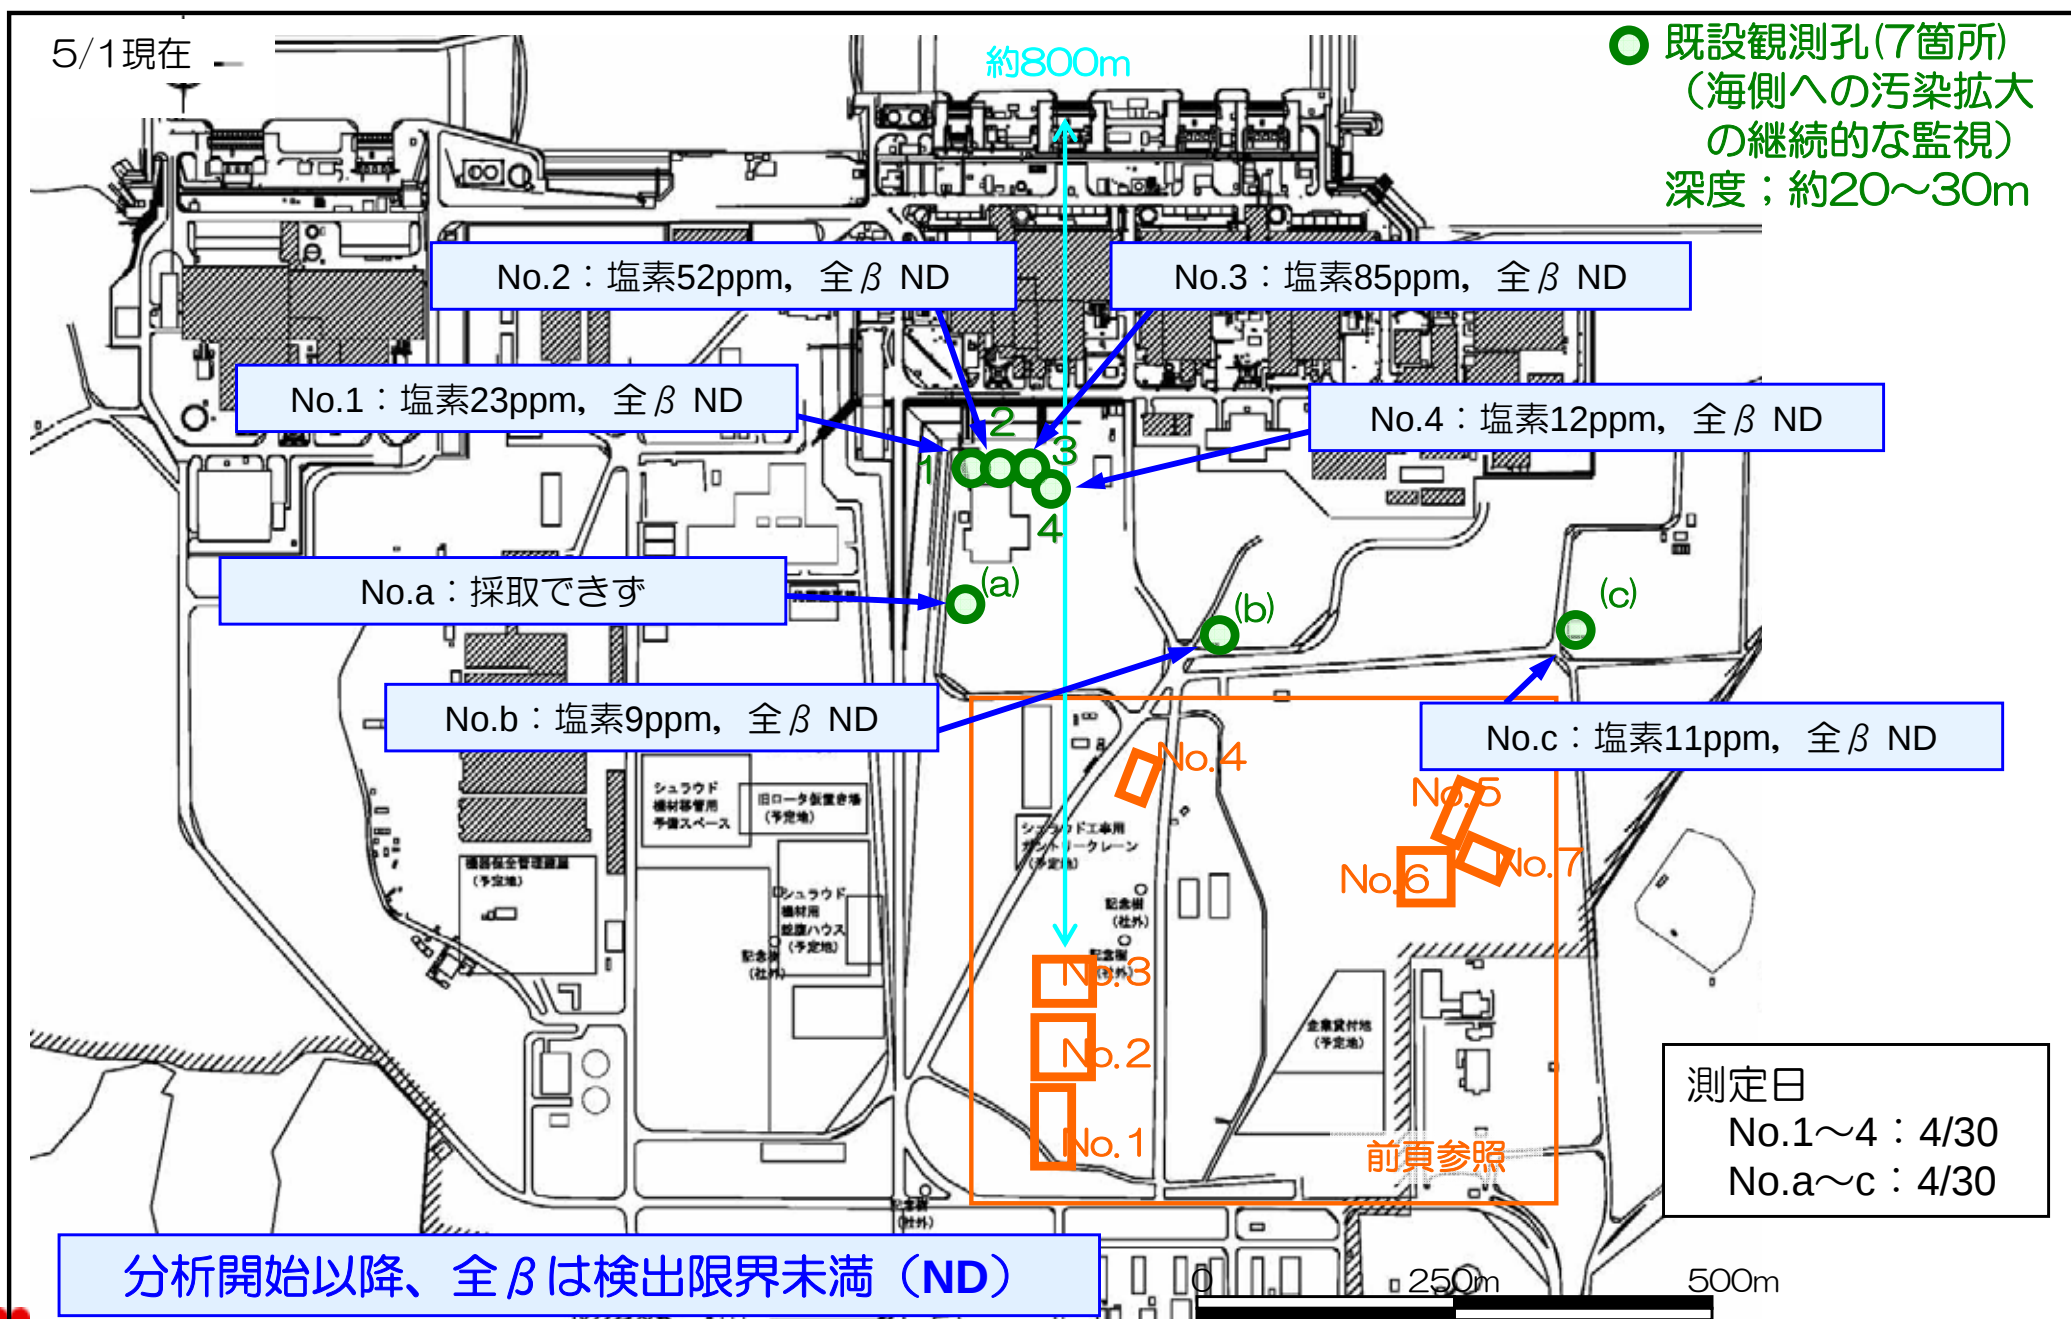
## 周辺環境影響モニタリング（２）：モニタリング結果（既設観測孔）
