赤外線サーモグラフィ測定の結果

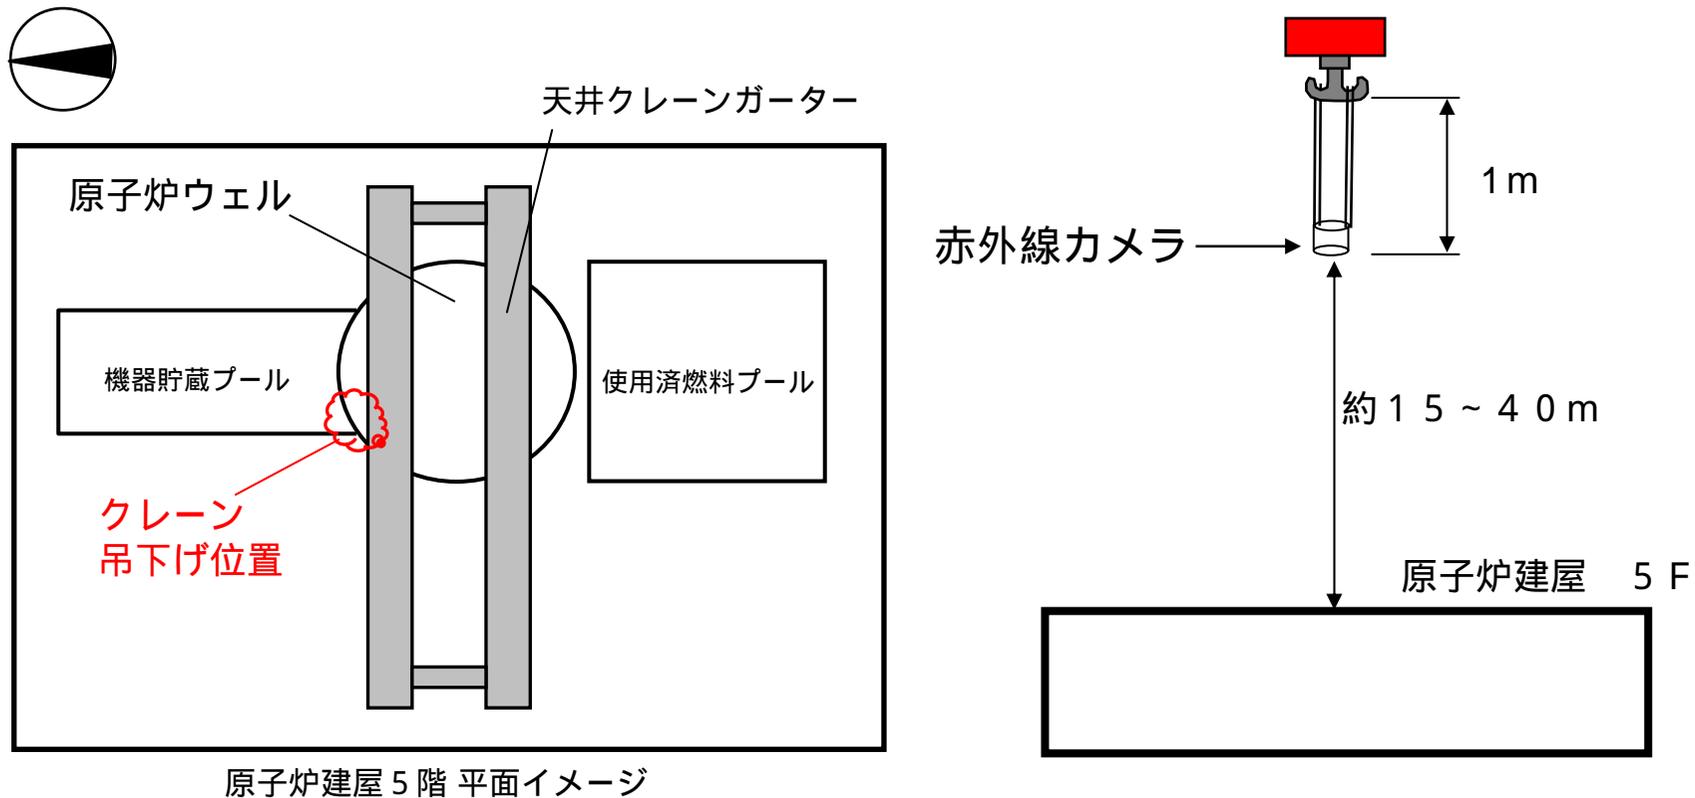
測定日時：平成25年7月20日 12：39～14：40

気象状況（14時時点）：気温21.4℃、湿度76%、風速4.9m、風向 北北東

測定高さ：原子炉建屋オペレーティングフロア上 15～40m

測定方法：

- ・連続自動撮影状態にした赤外線カメラ1台を原子炉建屋上部へクレーンにて吊り下げ位置へ移動し、測定高さを変えながら撮影。
- ・撮影後、赤外線カメラを回収し、データ確認を実施。

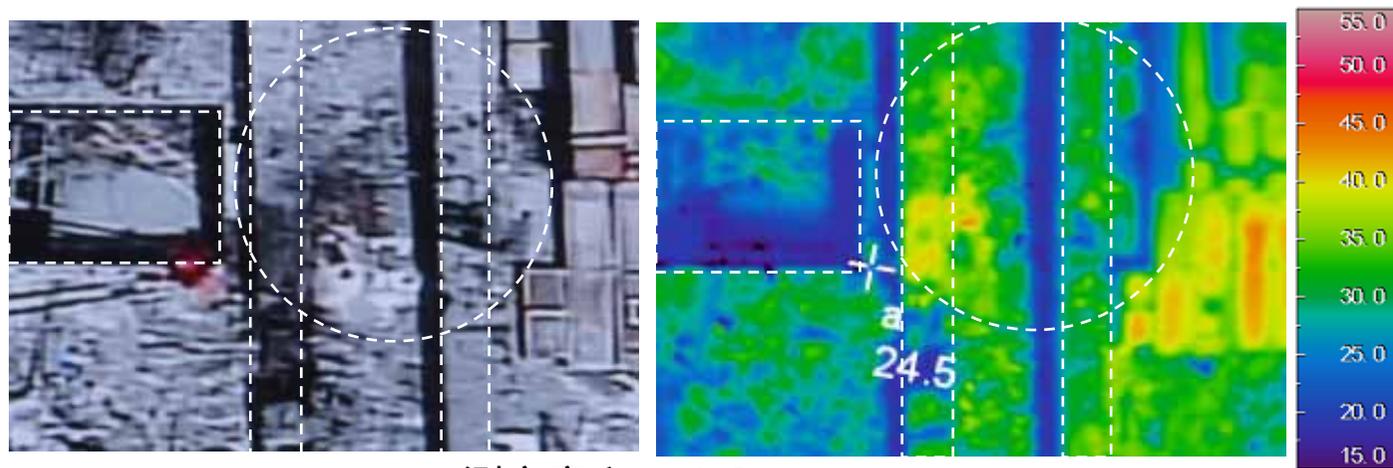
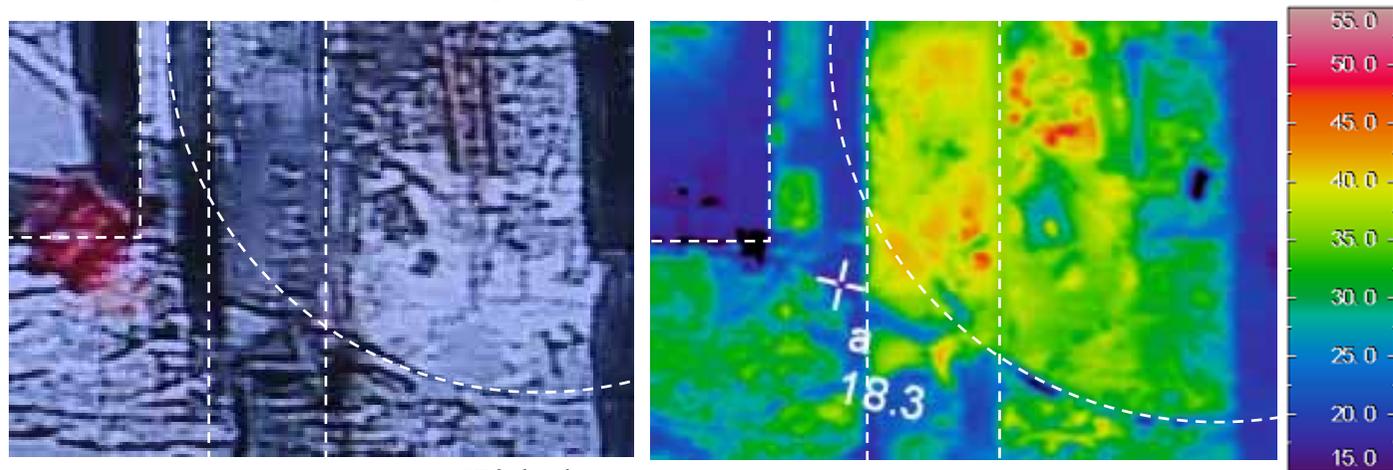
湯気らしきものが出ていた箇所は、天井クレーンの陰になっているため、気温とほぼ同等の温度計測値を示しており、当該箇所の付近には発熱体はないものと考えられる。

オペレーティングフロア上にあるものの材質、色などにより、太陽光の吸収率や反射率が異なるため、温度むらが発生していると考えられる。
