海側地下水及び海水中放射性物質濃度上昇問題 の現状と対策

平成25年 8月2日

東京電力株式会社

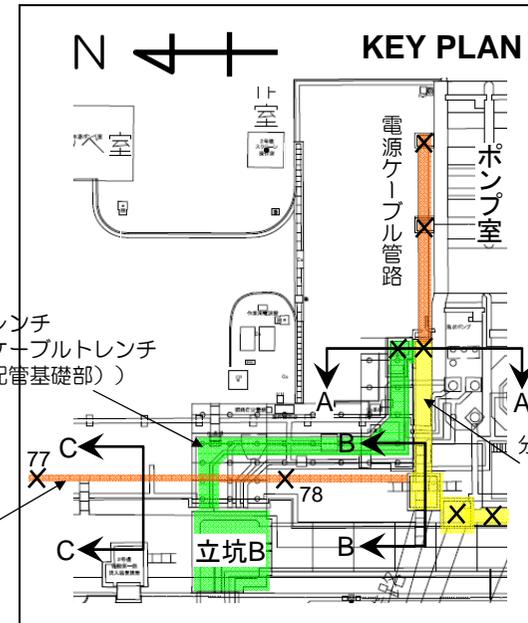
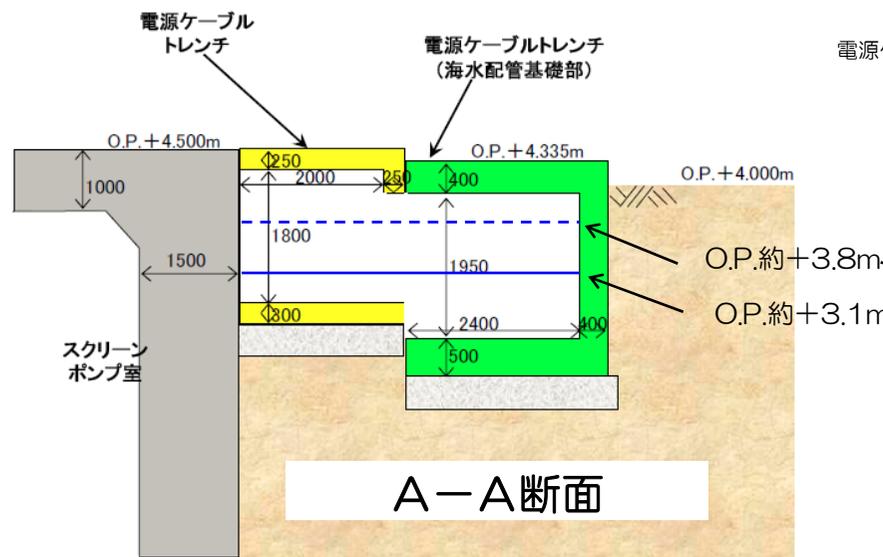
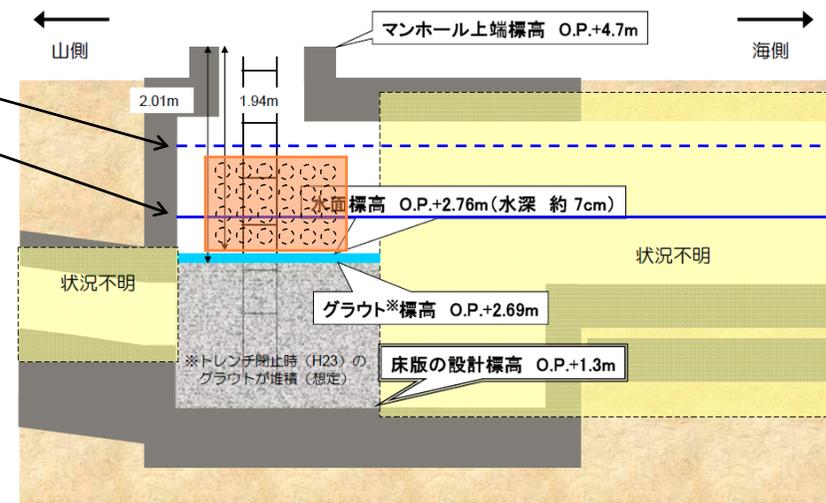
2号機タービン建屋の水位

H23.4~H23.6の 最大水位	O.P.約+3.8m
H25.7現在の水位	O.P.約+3.1m

B-B断面

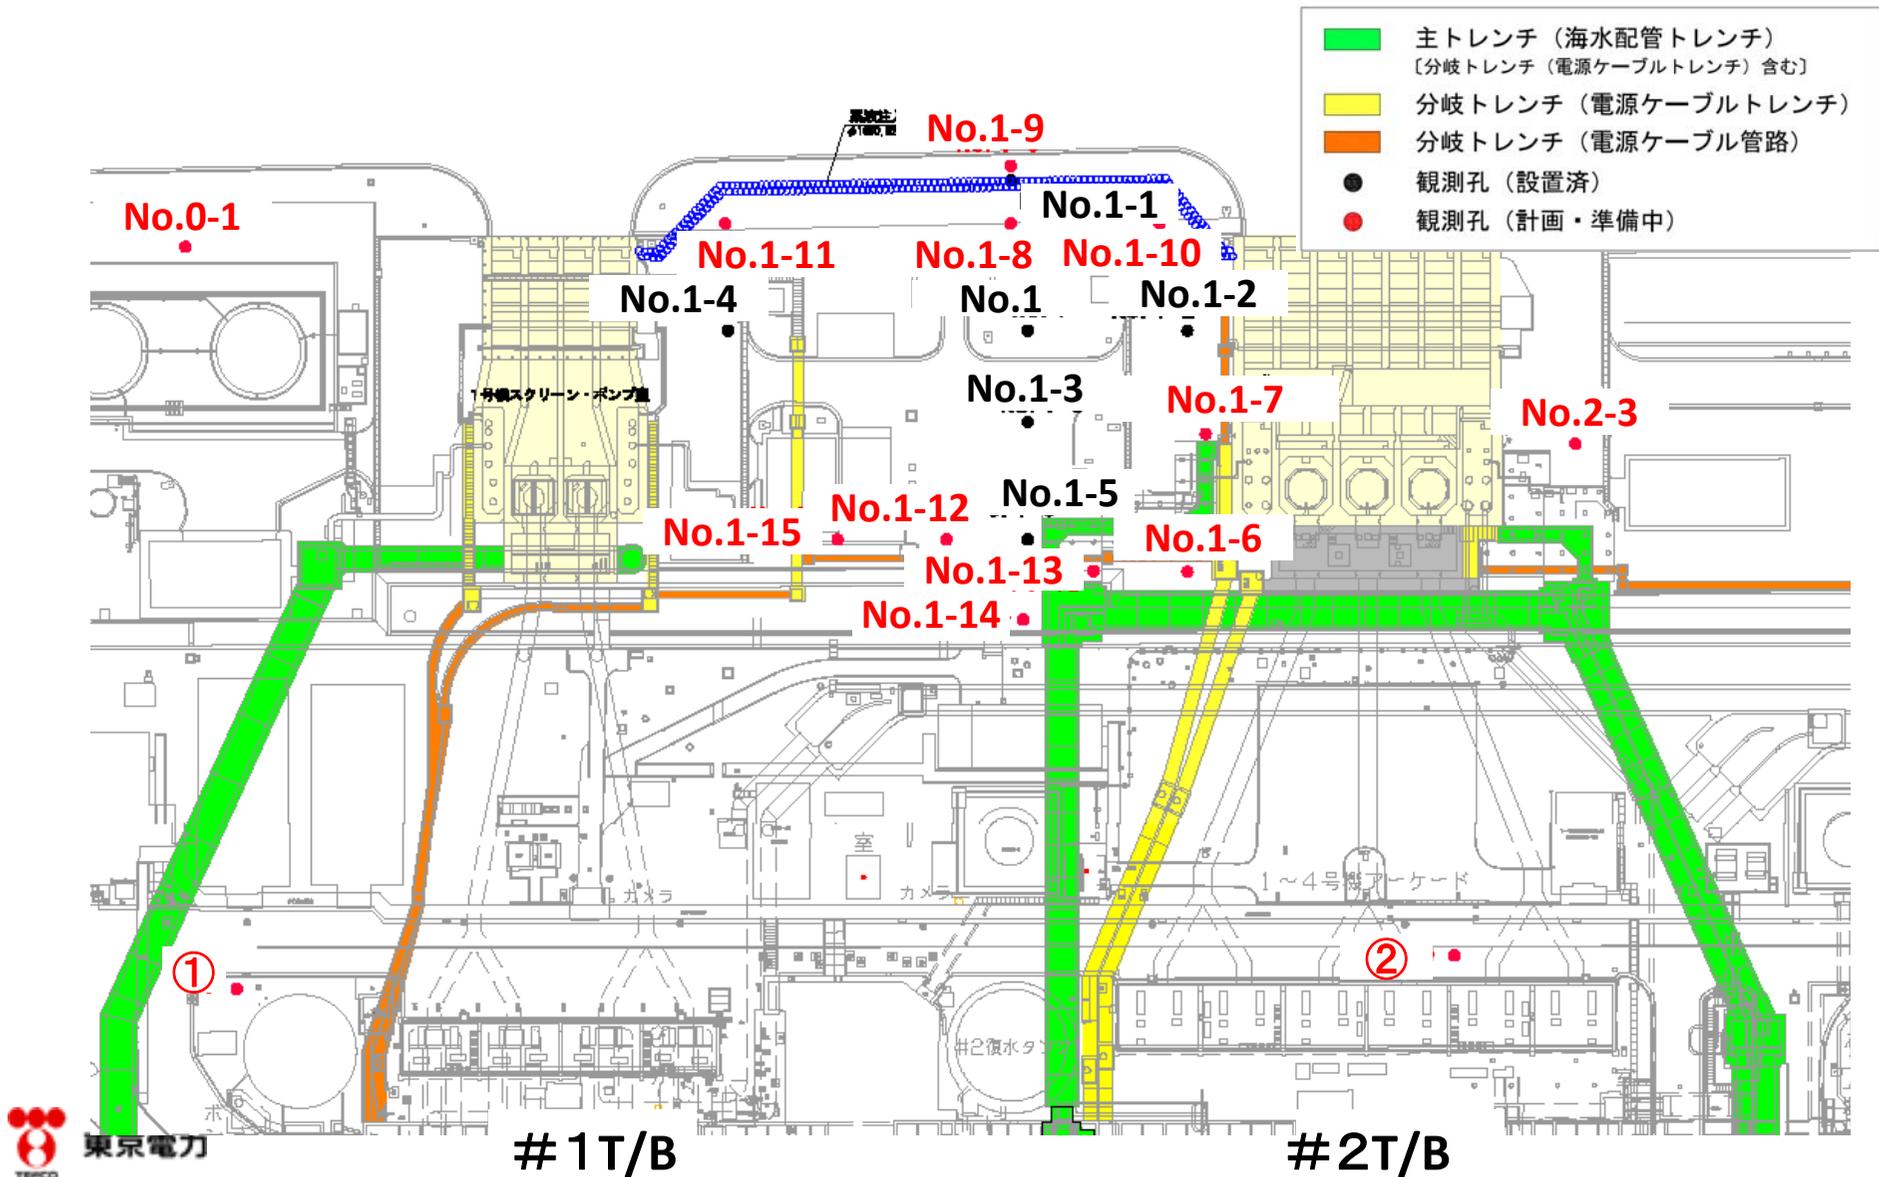
1～2号機タービン建屋東側ボーリング調査計画（1）

4 m盤エリアのボーリングについては、No. 1～3, No. 1-1～1-5, 2-1, 3-1が掘削完了。

タービン建屋東側のボーリングについては、作業環境等から設定。

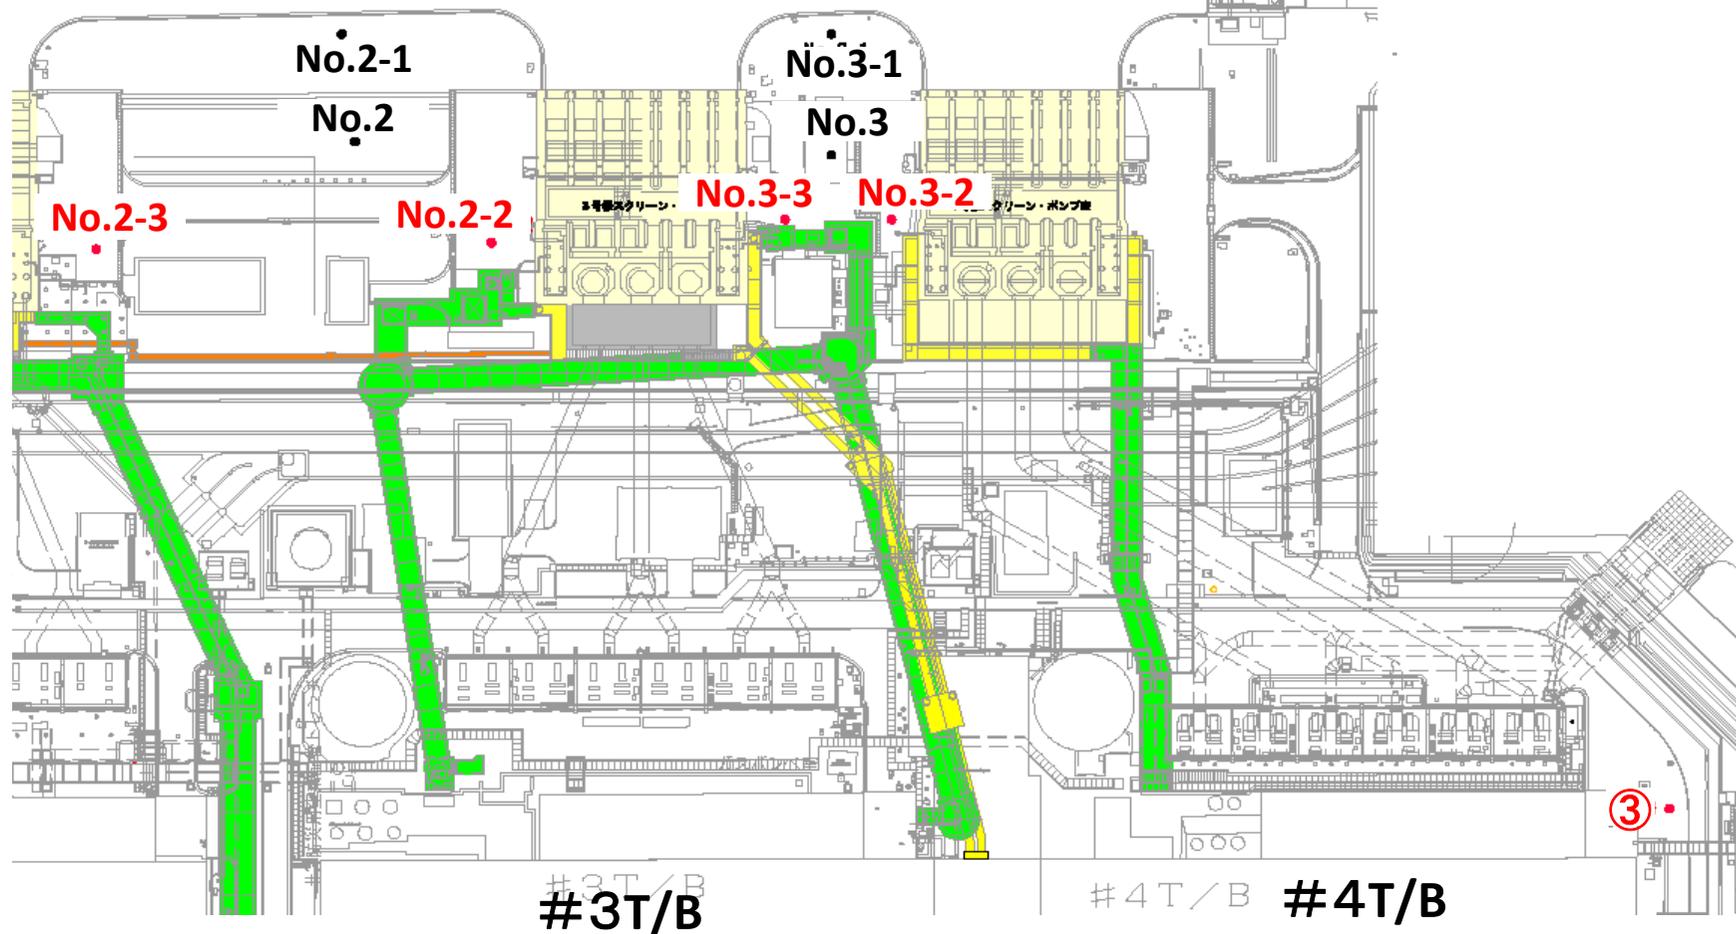
2～3号機, 3～4号機タービン建屋東側ボーリング調査計画

2～3号機, 3～4号機取水口間は、1～2号機と同様にNo. 2, No. 3の海側及びスクリーンポンプ室近傍に調査地点を設定した。

建屋近傍のボーリング③は、工事等の輻輳や高線量区域(3号機海側)を避けて検討中

- 主トレンチ (海水配管トレンチ)
[分岐トレンチ (電源ケーブルトレンチ) 含む]
- 分岐トレンチ (電源ケーブルトレンチ)
- 分岐トレンチ (電源ケーブル管路)
- 観測孔 (設置済)
- 観測孔 (計画・準備中)

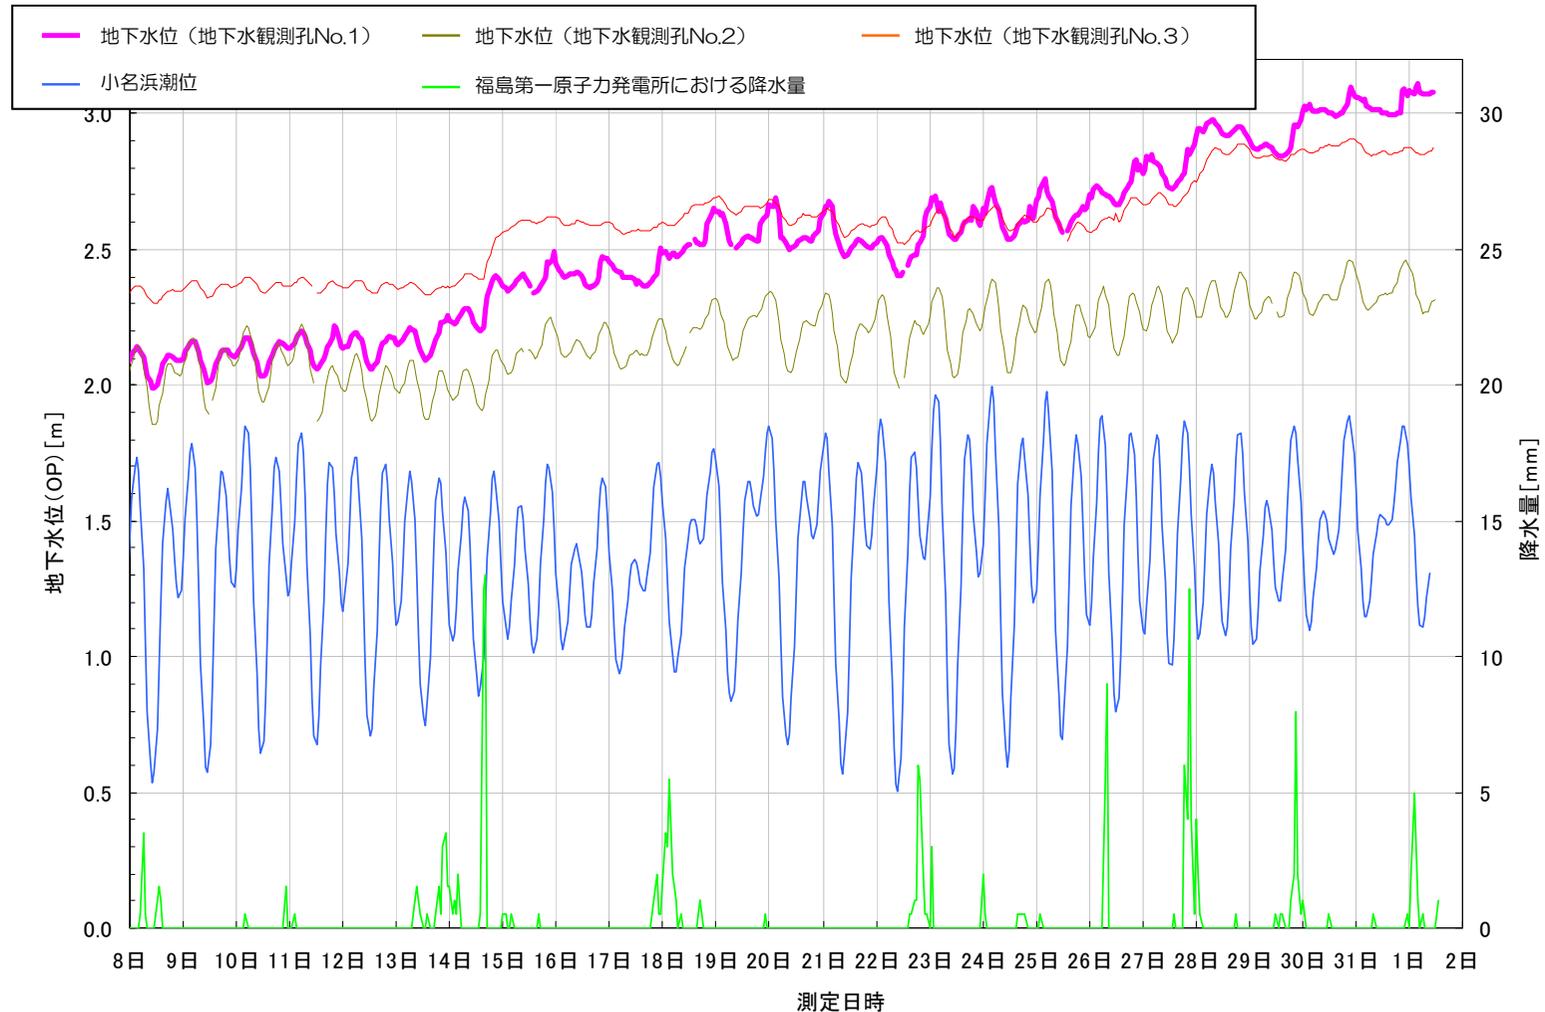
地下水位の挙動(7月8日～8月1日)

- ・降雨により水位が増加する傾向がNo.1,2,3に見られる
- ・No.1は、海側の地盤改良の進捗に合わせて、水位が増加傾向にある

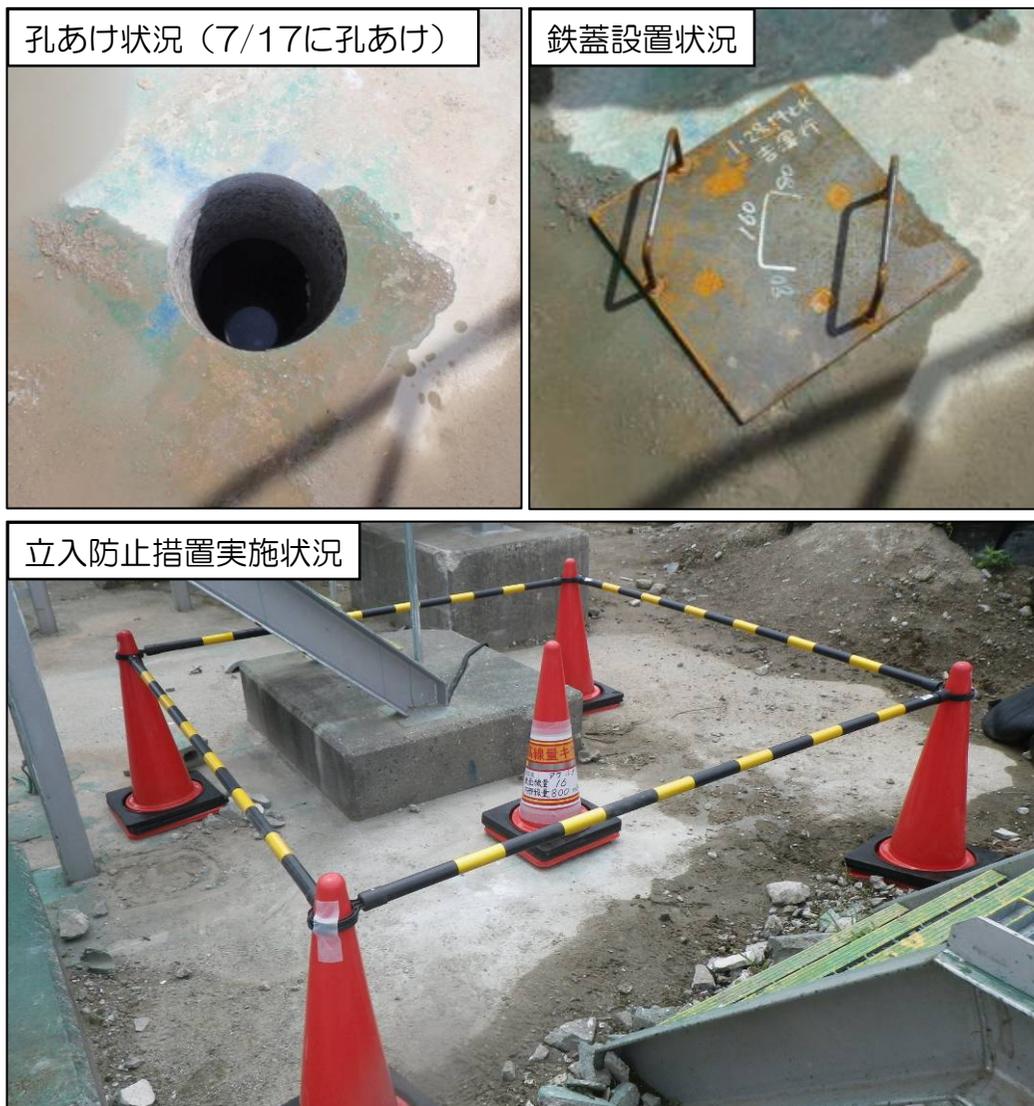
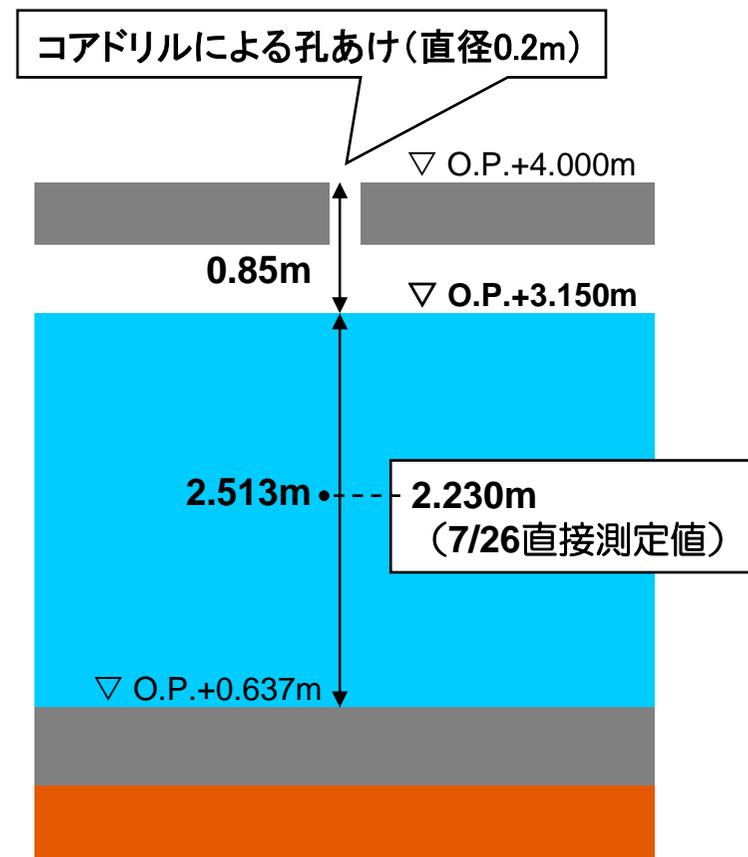
分岐トレンチ（電源ケーブルトレンチ（海水配管基礎部））の状況

※ 構造物の標高は設計値

孔あけを実施した箇所のトレンチの断面

場所	評価項目	2号機主トレンチ（海水配管トレンチ）との連通性	トレンチ内の滞留状況
【B1-1】 分岐トレンチ （電源ケーブルトレンチ（海水配管基礎部））		<ul style="list-style-type: none"> ■主トレンチ（海水配管トレンチ）との連通性はないと考えられる 【根拠】 ➢2号機立坑Aとの水位連動が確認されていないこと 	<ul style="list-style-type: none"> ■事故直後の汚染水がそのまま滞留していると考えられる 【根拠】 ➢Cs-137濃度が事故直後の汚染水と同程度の6乗オーダー（Bq/cm³）であること ➢水位変動が確認されていないこと
【B1-2】 分岐トレンチ交差部 （電源ケーブルトレンチ（海水配管基礎部）と電源ケーブル管路の交差部）		<ul style="list-style-type: none"> ■ボーリングし、内部を確認したところ内部は碎石等で充填されており、滞留水は確認できていない。 	<ul style="list-style-type: none"> ➢滞留水無し
【B2】 分岐トレンチ （電源ケーブルトレンチ）		<ul style="list-style-type: none"> ■主トレンチ（海水配管トレンチ）との連通性はないと考えられる 【根拠】 ➢2号機立坑Aよりも水位が低いこと 	<ul style="list-style-type: none"> ■滞留水（7/19時点で水深約7cm）は、事故直後のグラウト閉止時の残水の可能性もあり、トレンチ外への流出可能性は不明。 ■雨水等が流入していると考えられる 【根拠】 ➢塩素濃度、セシウム濃度等が低いこと（雨水等による希釈の可能性）

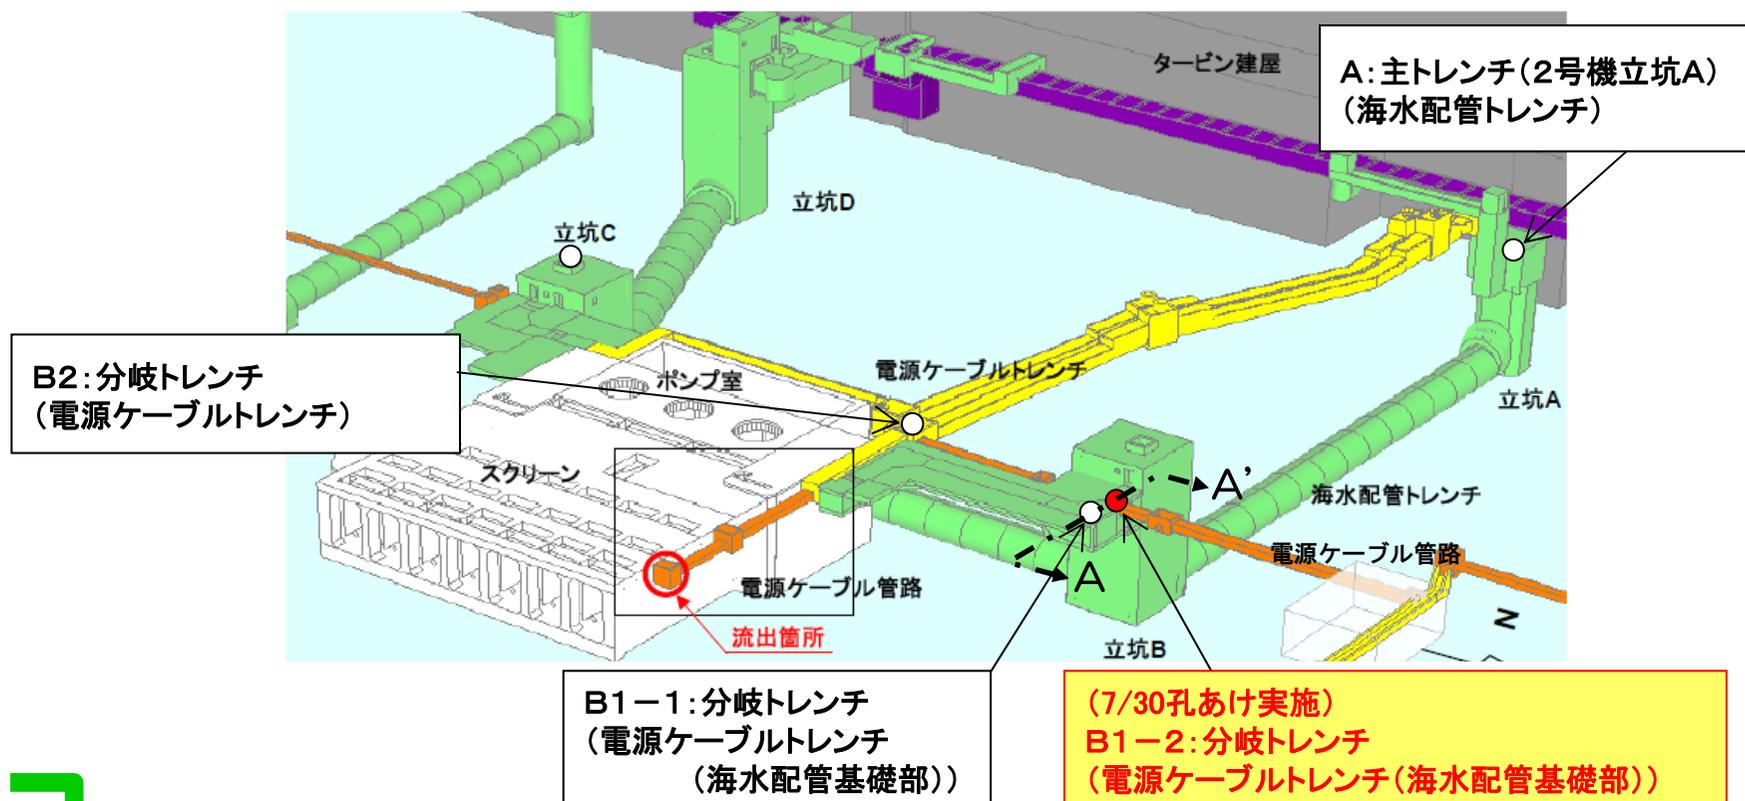
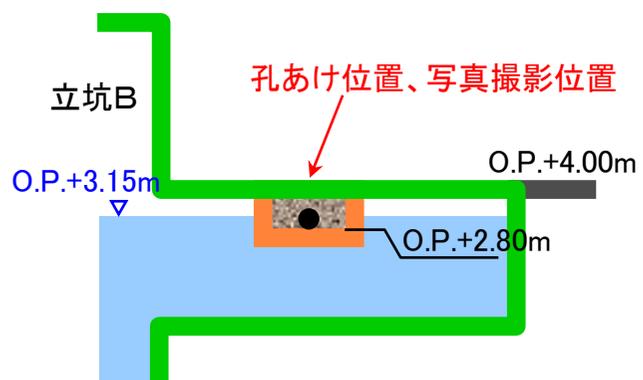
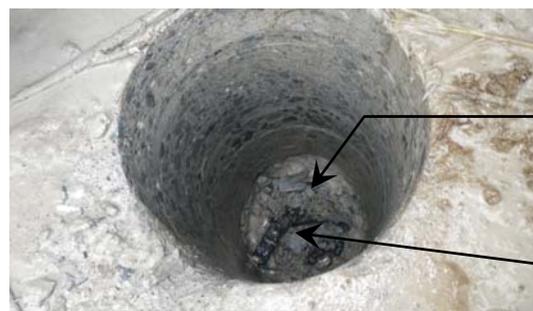
分岐トレンチ交差部（電源ケーブルトレンチ（海水配管基礎部））と電源ケーブル管路

碎石等で充填されている
(滞留水は確認できていない)

電気ケーブル

A-A' 断面

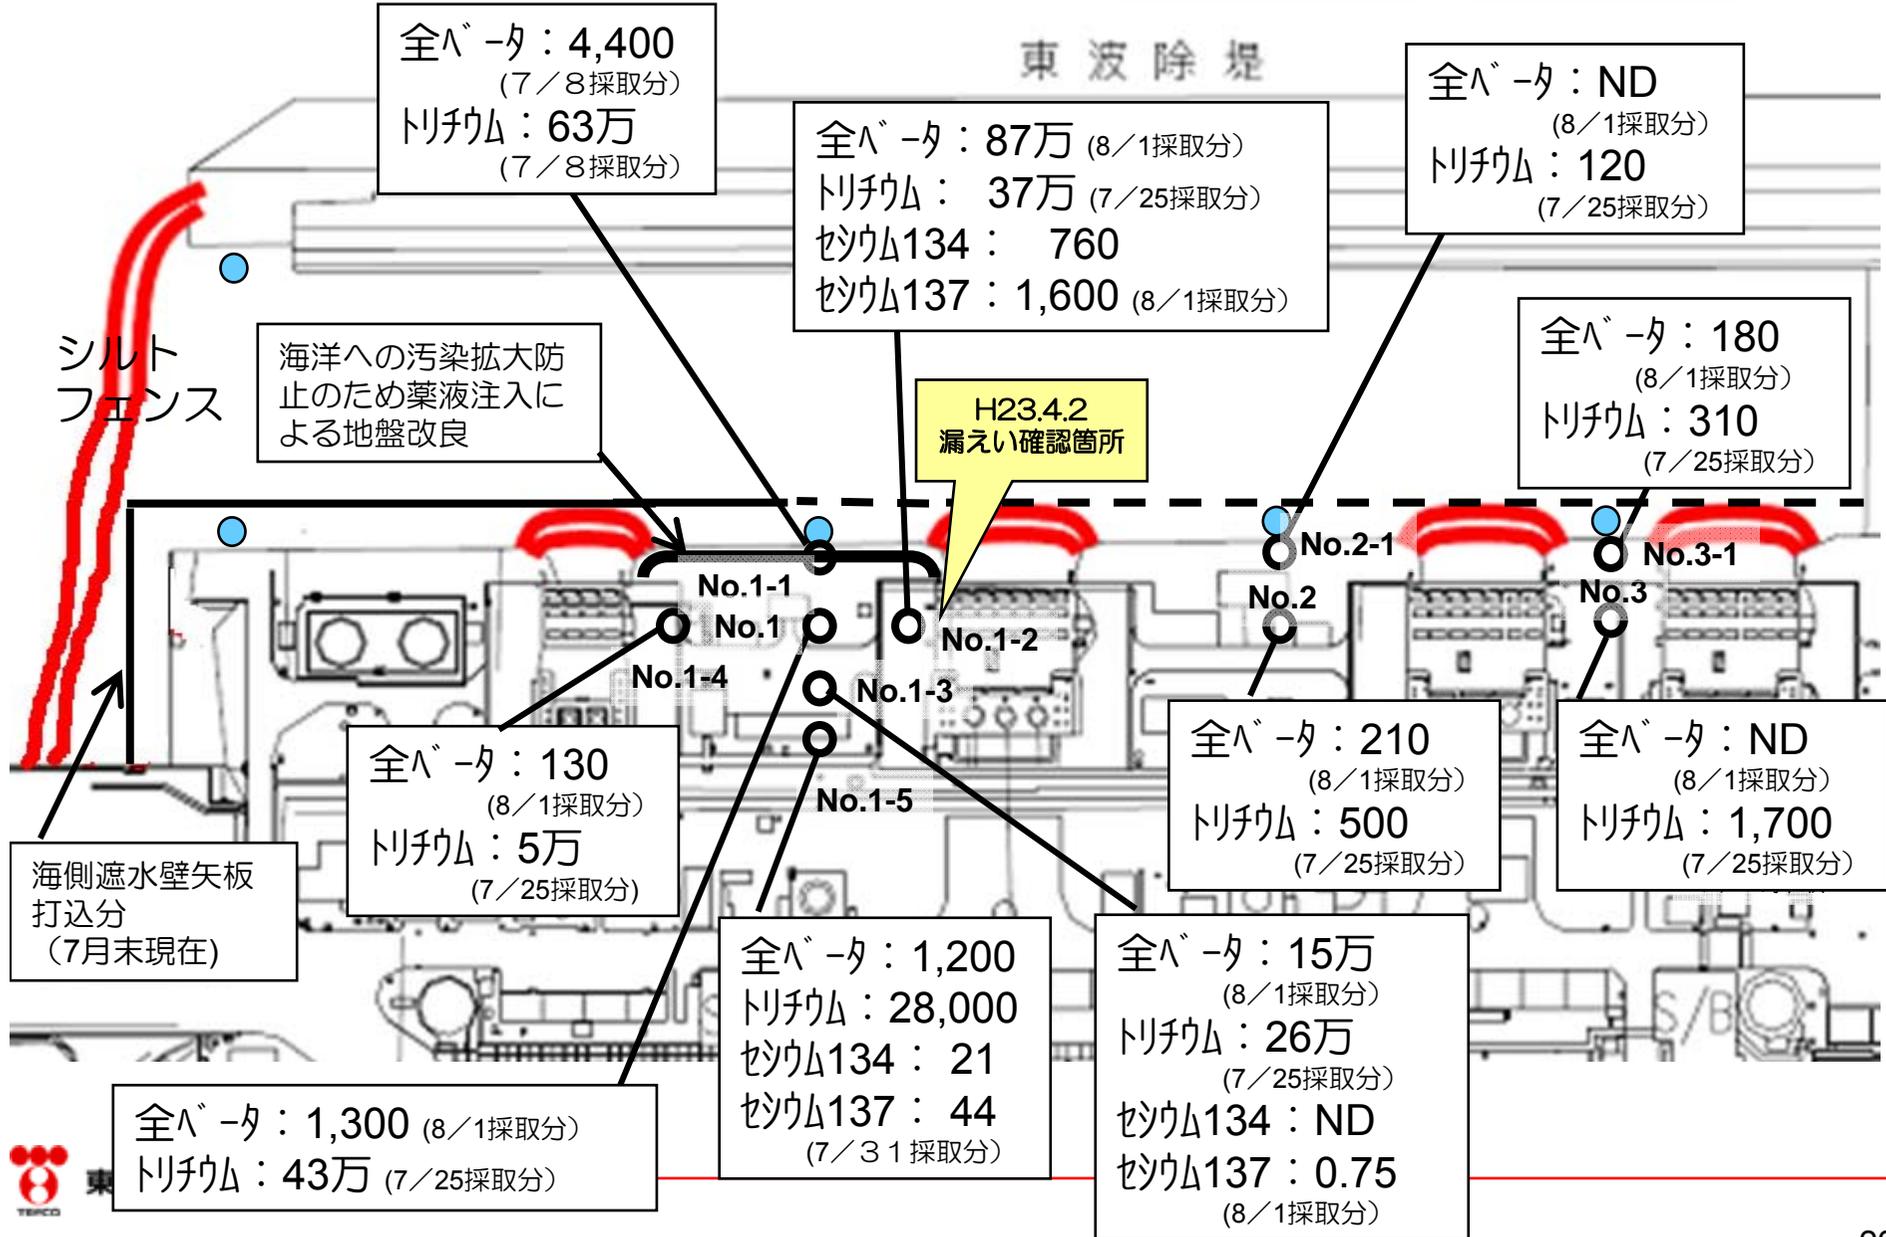
タービン建屋東側の地下水濃度測定結果

至近の測定結果（ベクレル/リットル）（H25.8.1現在）

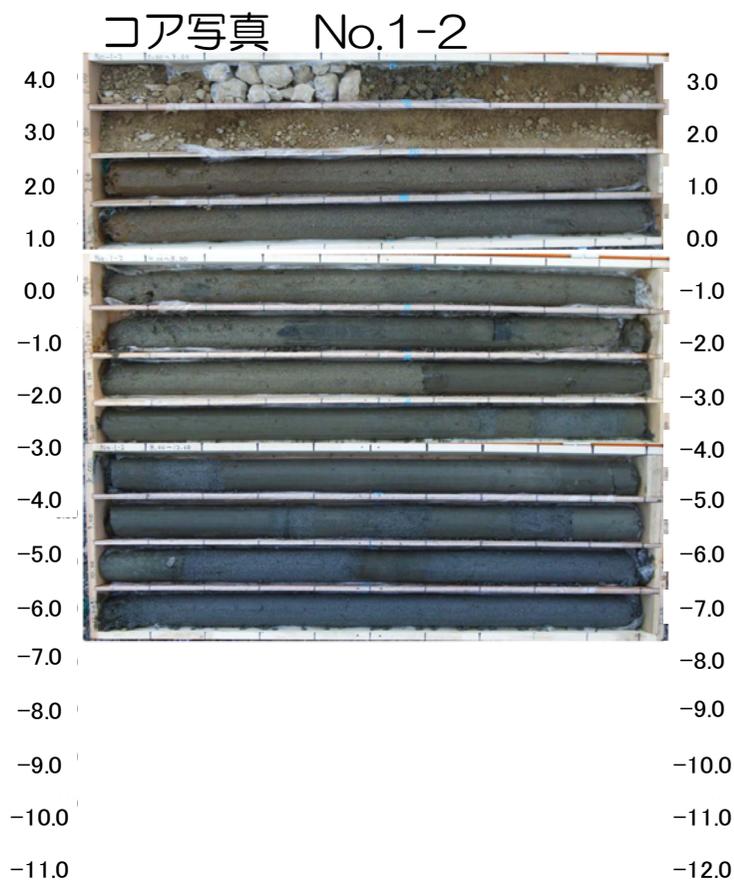
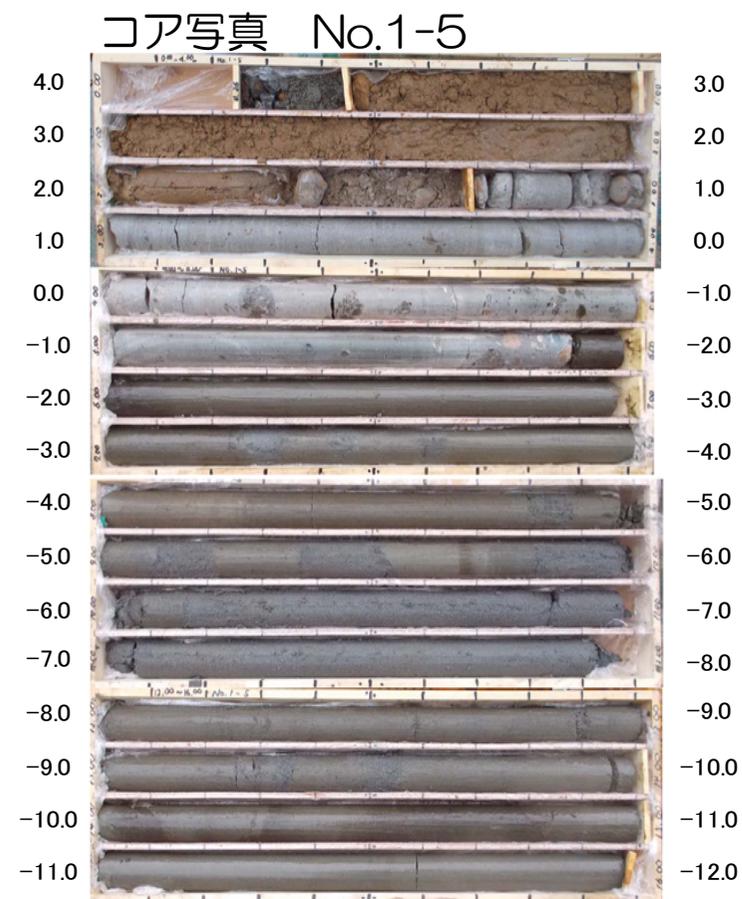
ボーリングコアの線量率測定

(注) 1.3m~-1.9mまでの範囲は、地盤改良によって、コンクリート状に固まっていて、地下水が通った形跡は見られなかった。

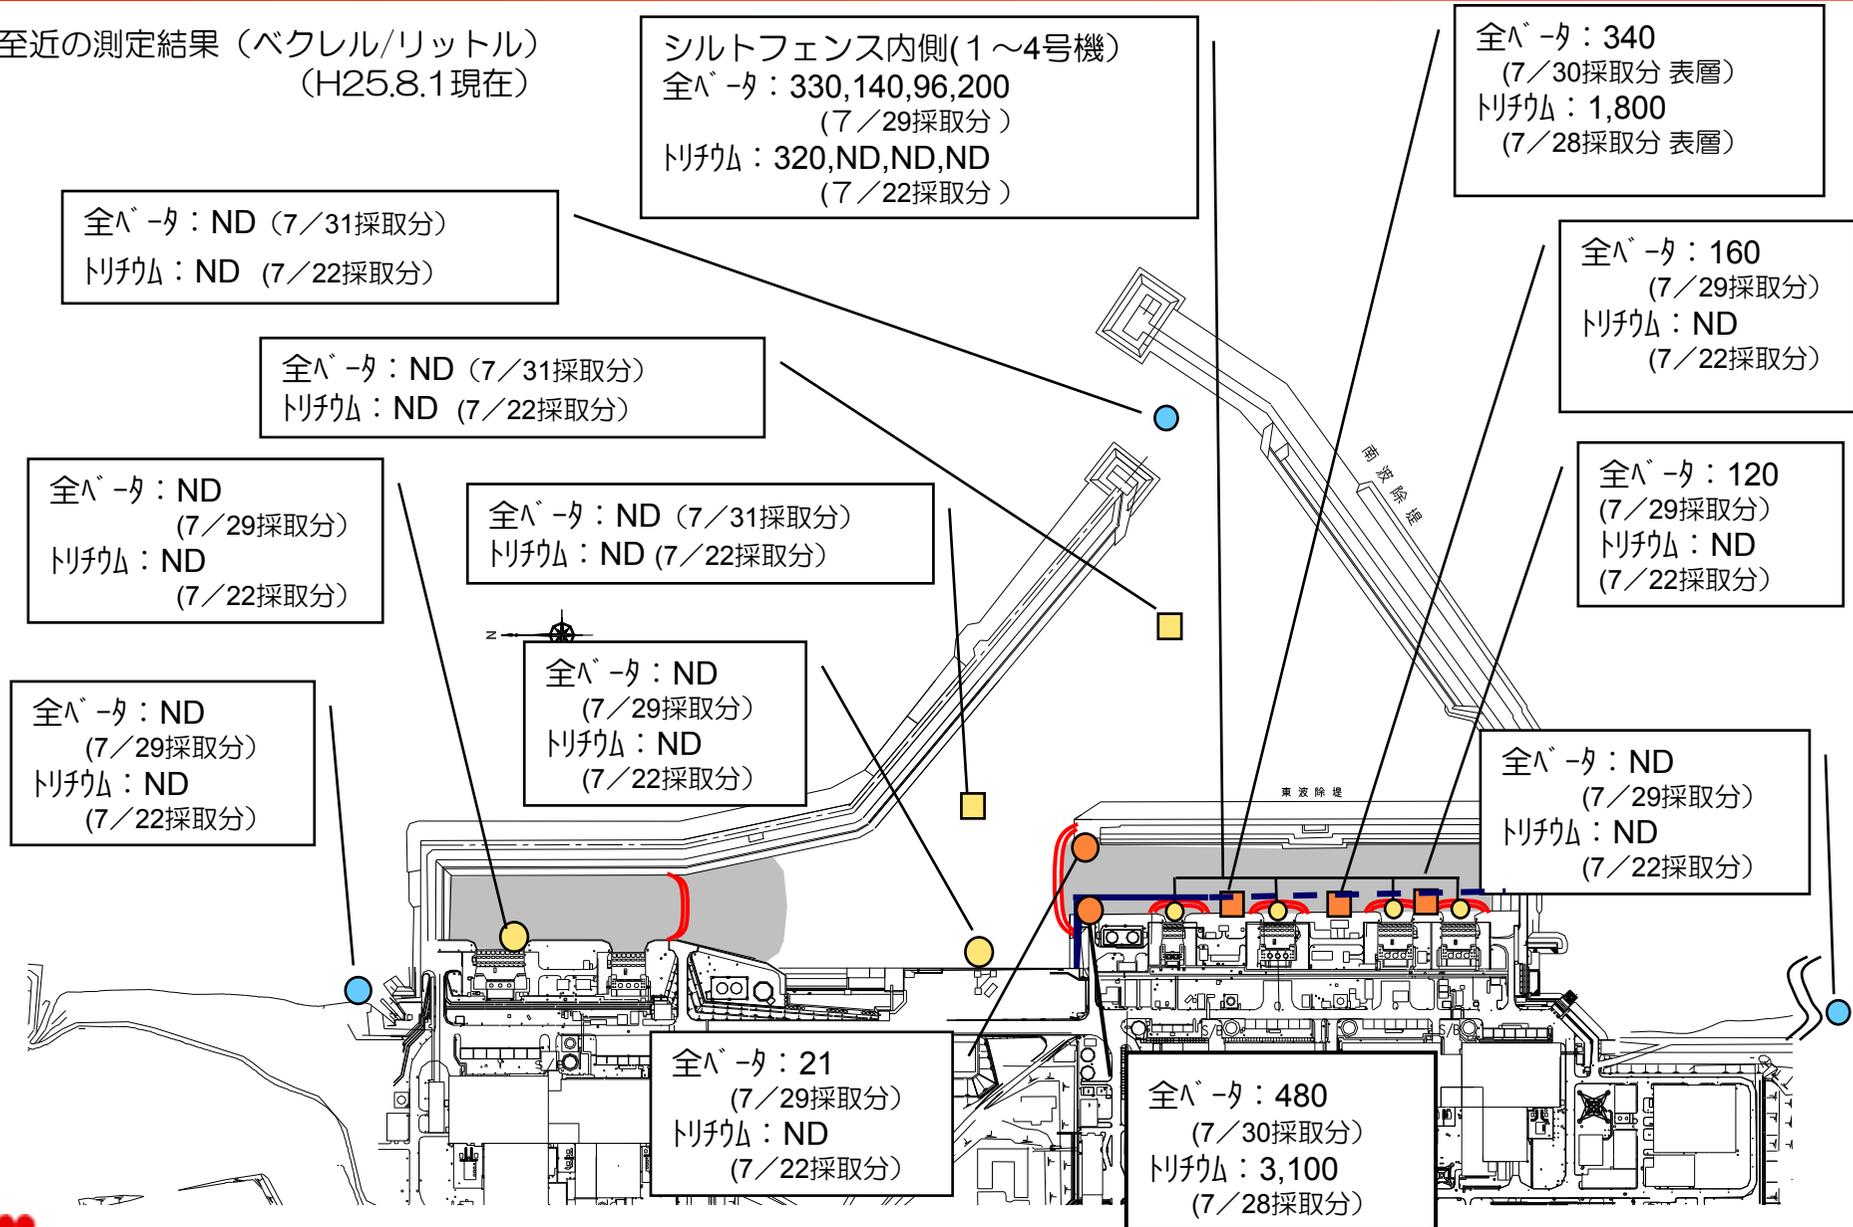
港湾内・外の海水濃度測定結果

至近の測定結果（ベクレル/リットル）
（H25.8.1現在）

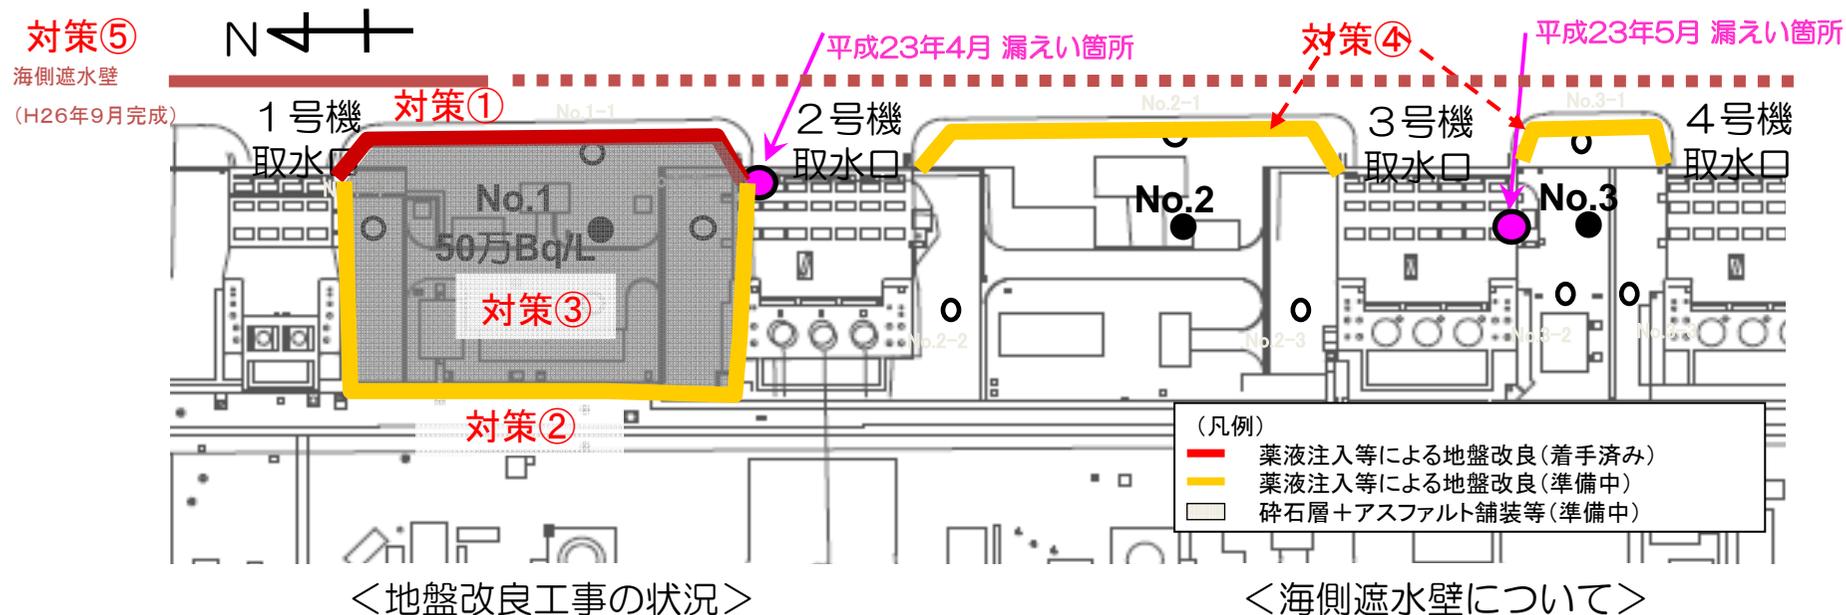
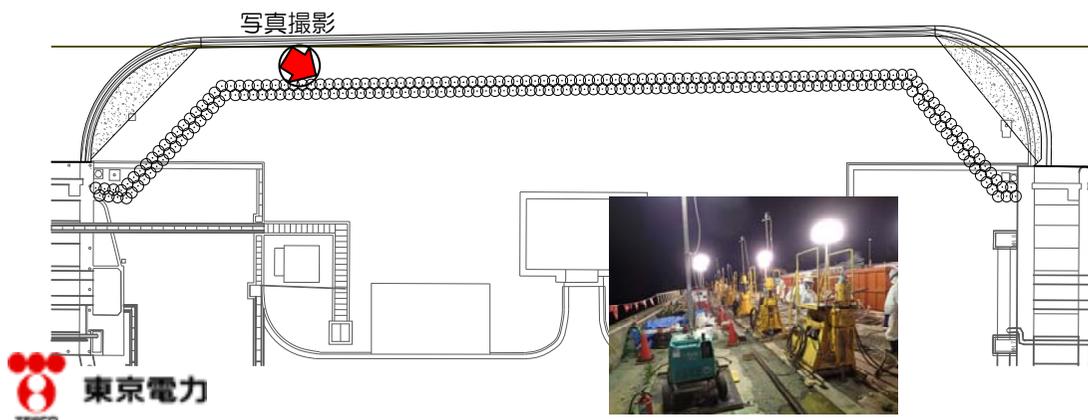
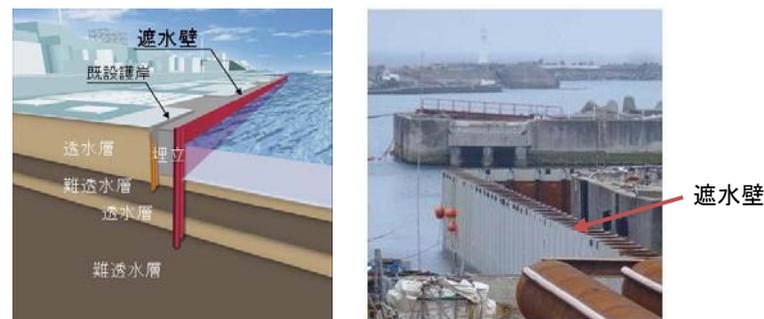
護岸付近の追加対策について（全体概要）

OH24年6月より工事開始し、H25年4月より鋼管矢板の打設開始
OH26年9月には海側遮水壁が護岸海側に完成し、さらに高い遮水性能を確保

- 【対策①】 1-2号機取水口間の地盤改良については、7月8日より薬液注入（水ガラス系）による地盤改良を開始。1列目は7月31日に完了、2列目は8月10日頃に施工が完了する予定。
- 【対策②】 No. 1 観測孔の山側の地盤改良については、10月頃までに護岸背後エリアの薬液注入を延長する形で囲い込み、放射性物質の拡散を抑制。
- 【対策③】 地盤改良による囲い込みの後、雨水等の侵入を防止するため、砕石敷設+アスファルト舗装等を実施。
- 【対策④】 No. 2・3 観測孔の海側についても、薬液注入による地盤改良の準備を開始。
- 【対策⑤】 海側遮水壁については、H25年4月より鋼管矢板の打設を開始。H26年9月の完成を予定。

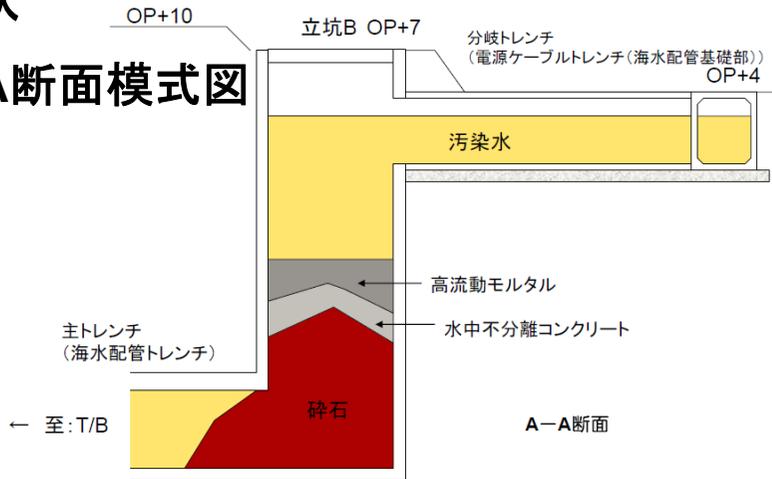
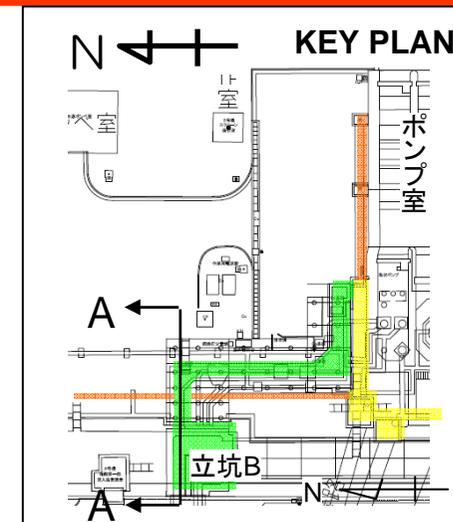
A-A断面模式図

現状

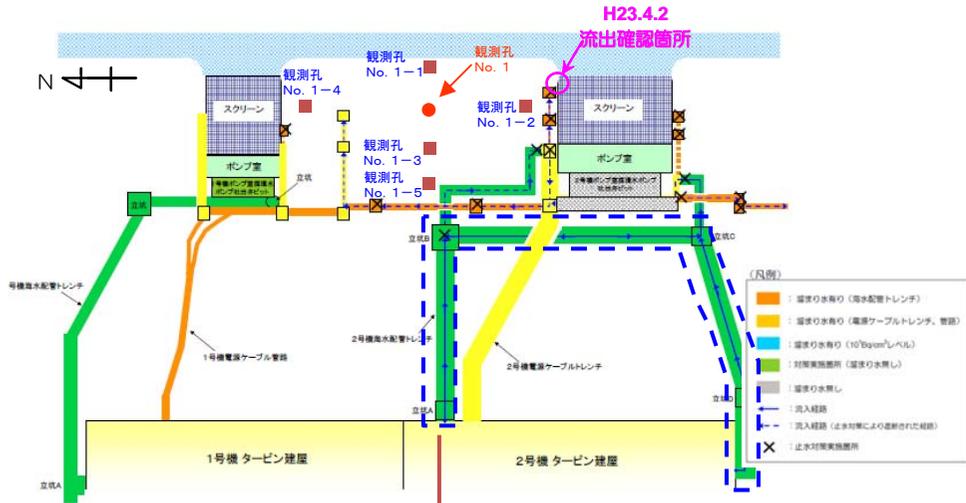
<タービン建屋東側における配管の概要(1・2号機)>

○これまでの調査で、平成23年4月の漏えい箇所に至るまでの主トレンチ（海水配管トレンチ）の中に、高濃度汚染水が残留していることから、「主トレンチ内の汚染水濃度の低減」「主トレンチ内の汚染水の水抜き」等を実施

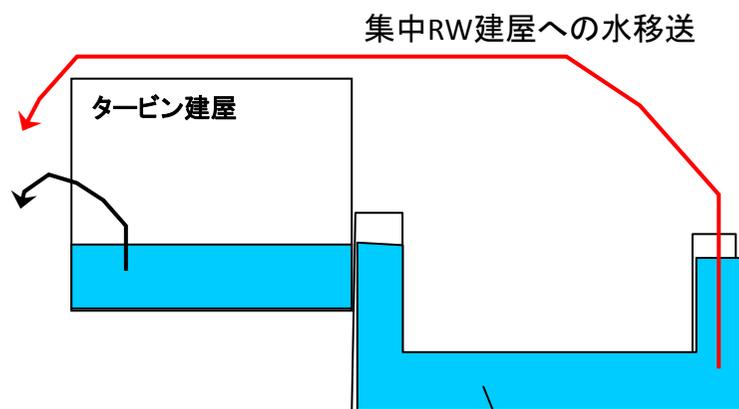
立坑から汚染水を取り出し、処理装置（追設）で浄化した後、トレンチに戻す循環浄化運転

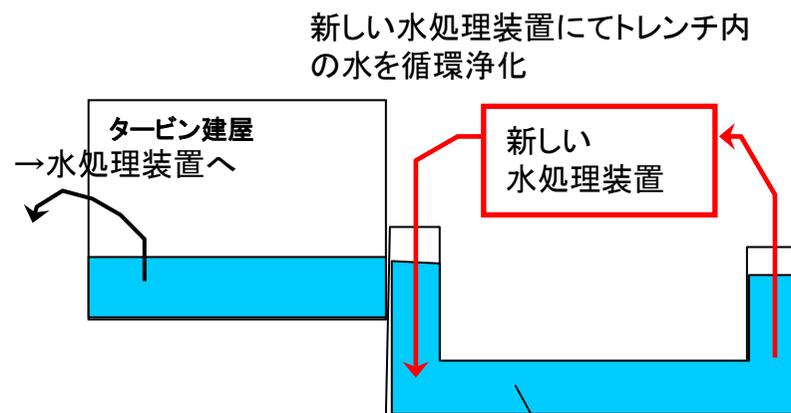
① 水処理設備への移送

T/B建屋からの流出を制限することにより、T/B建屋より低濃度まで浄化可能

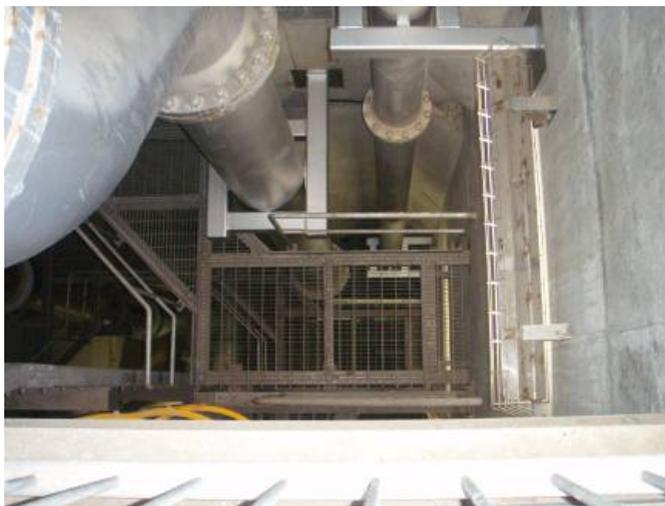
立坑内（上→下）

※ 事故前の写真

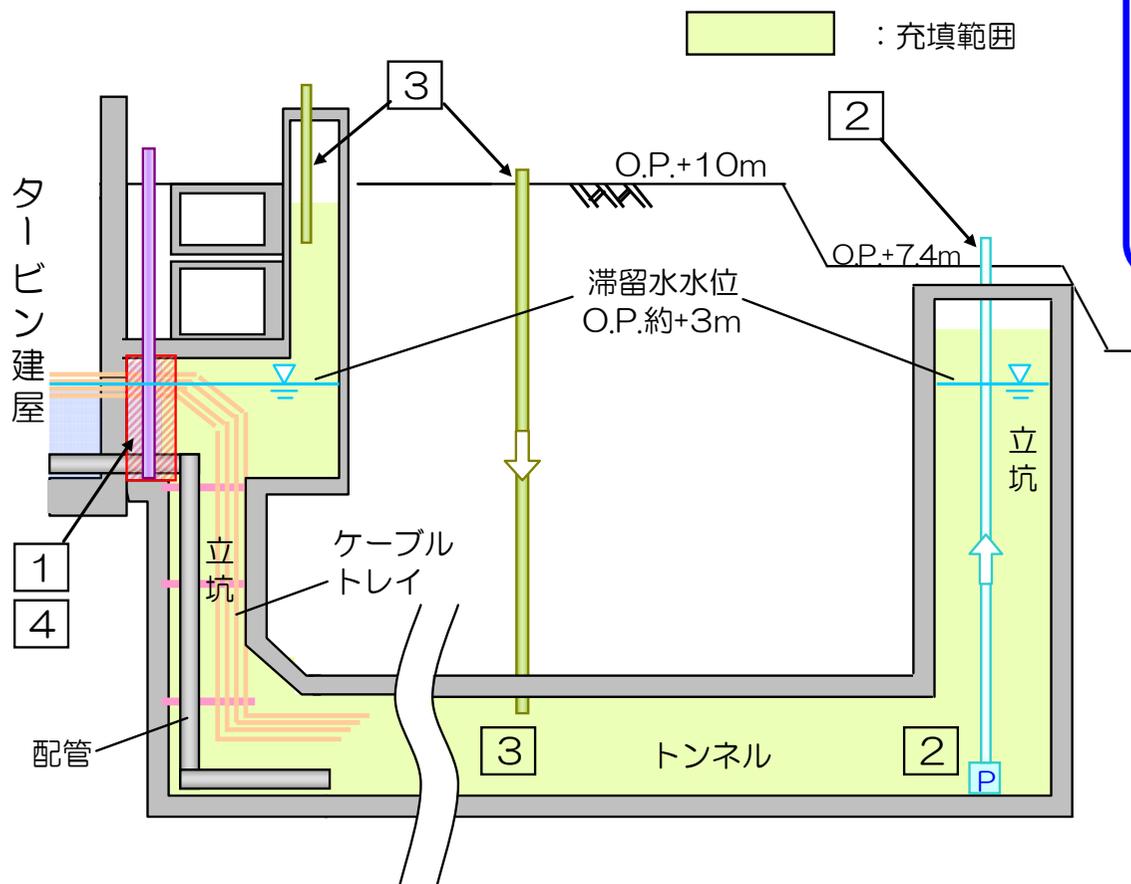
2号機施工（案）

建屋接続部を凍結止水

トレンチ内汚染水を移送

トレンチ部・立坑充填

建屋接続部の解凍，充填

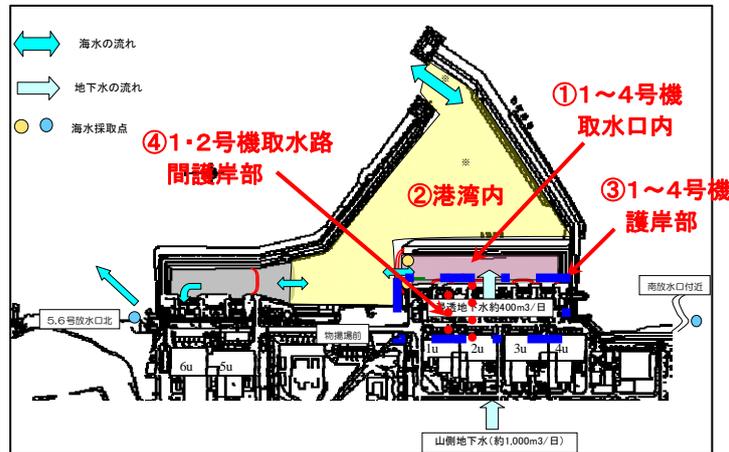
- ・ トリチウムを含んだ地下水が一定速度で護岸地中に移行し、護岸から港湾内に流出すると仮定。

- ・ ①から②へ流出する海水と同量の地下水が、③から①へ流出していると仮定。
- ・ ①と②の海水量交換率は潮汐による水位変化等を考慮。
- ・ これによって得られた①から②への流出率に、推定流出期間を乗じた海水量を当該期間の流出量とする。
