福島第一原子力発電所構内H4エリアのタンク における水漏れへの対応状況について

平成25年8月21日

東京電力株式会社

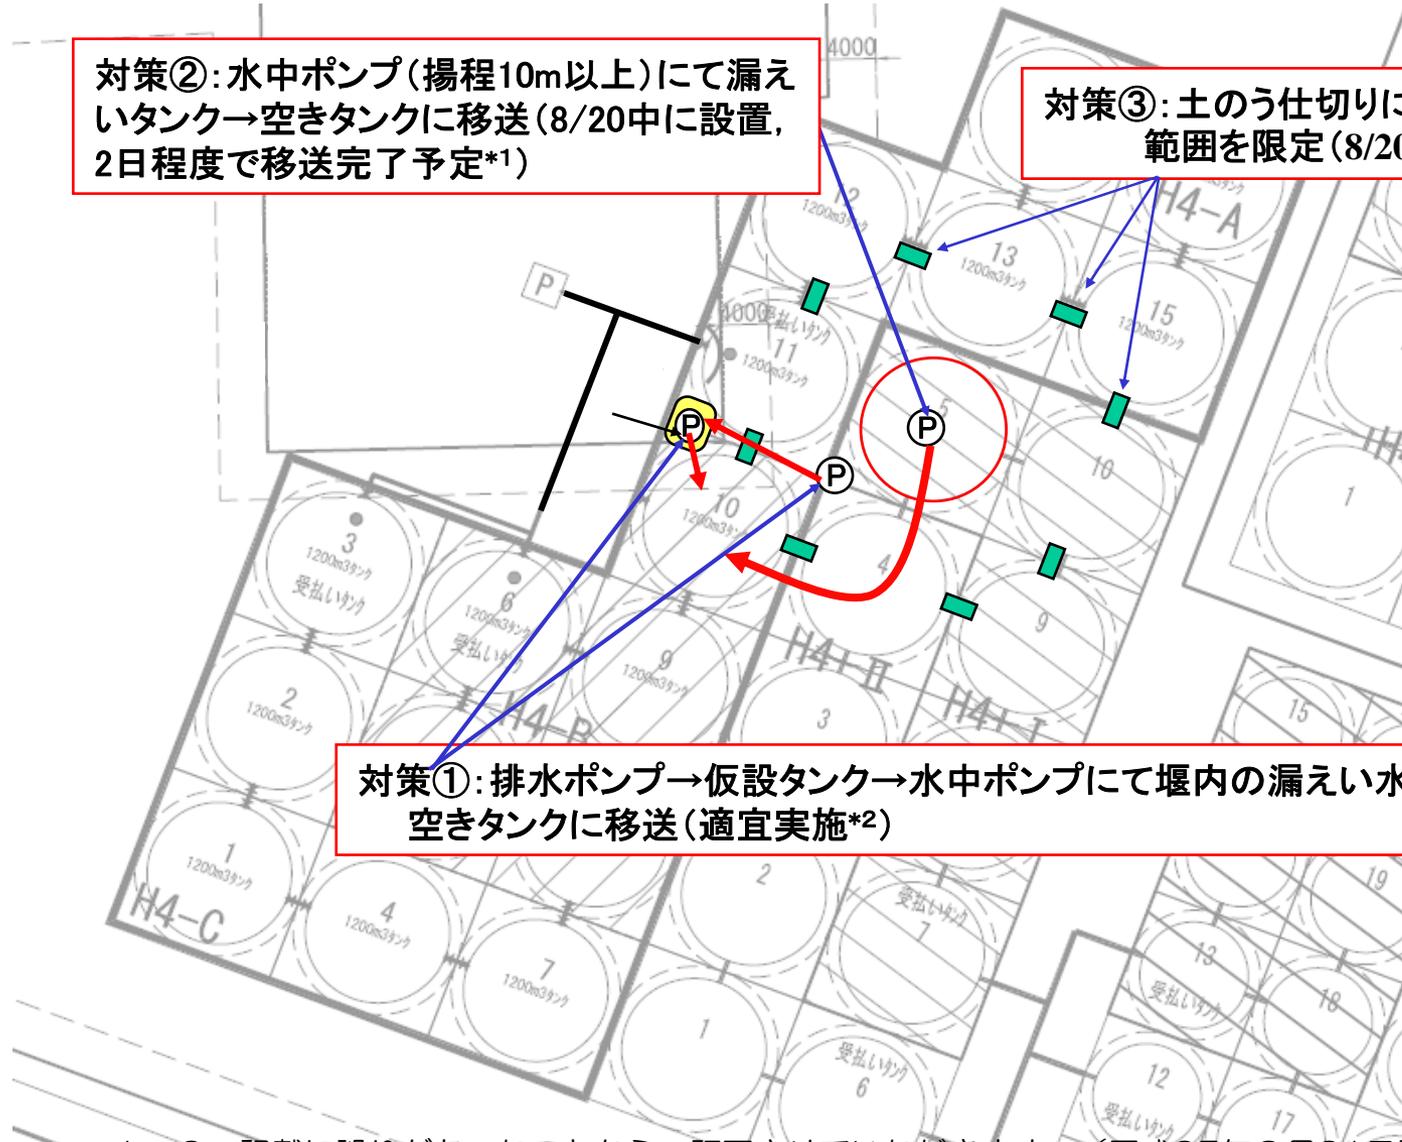
当面の対応①（タンク水の回収）

対策②: 水中ポンプ(揚程10m以上)にて漏えいタンク→空きタンクに移送(8/20中に設置, 2日程度で移送完了予定*1)

対策③: 土のう仕切りにより漏えい範囲を限定(8/20中に設置)

対策①: 排水ポンプ→仮設タンク→水中ポンプにて堰内の漏えい水を空きタンクに移送(適宜実施*2)

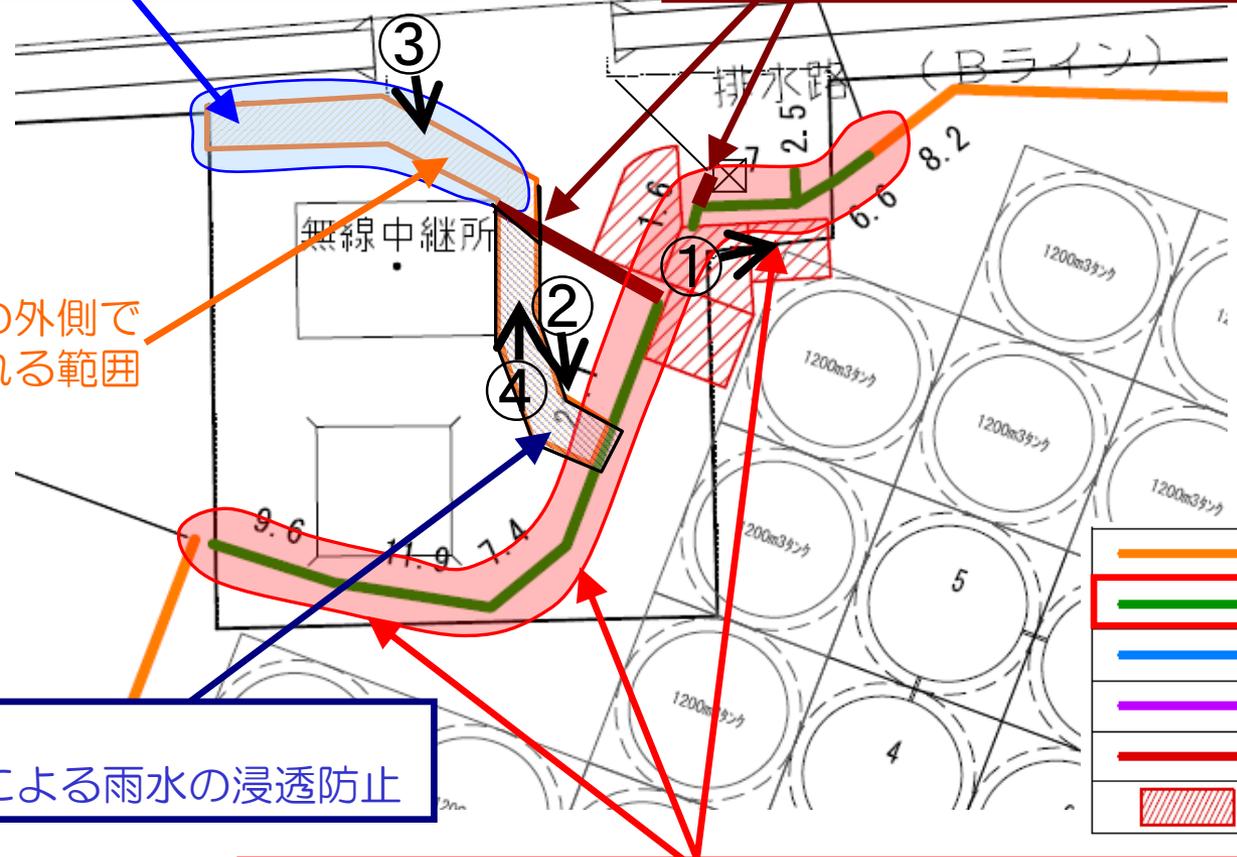
当面の対応②（土のう式堰の外側の対策）

■ 汚染水及び汚染土壌のBライン排水路への流出を防ぐため、以下の対策を実施

対策③
ブルーシートによる雨水の浸透防止

対策② 盛土（一部、土のう）と遮水シートによる土堰堤の設置

土のう式堰の外側で汚染がみられる範囲

対策④
遮水シートによる雨水の浸透防止

対策① 土のう式堰のすき間を埋めるため前面または背面に盛土
