海水配管トレンチ 汚染水対策工事の進捗について

平成27年3月4日

東京電力株式会社

1. 海水配管トレンチ汚染水対策工事の進捗状況

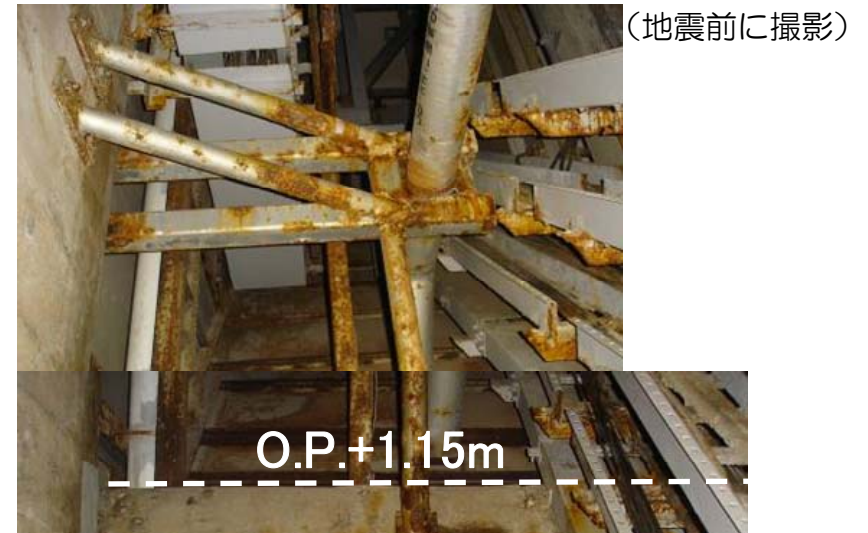
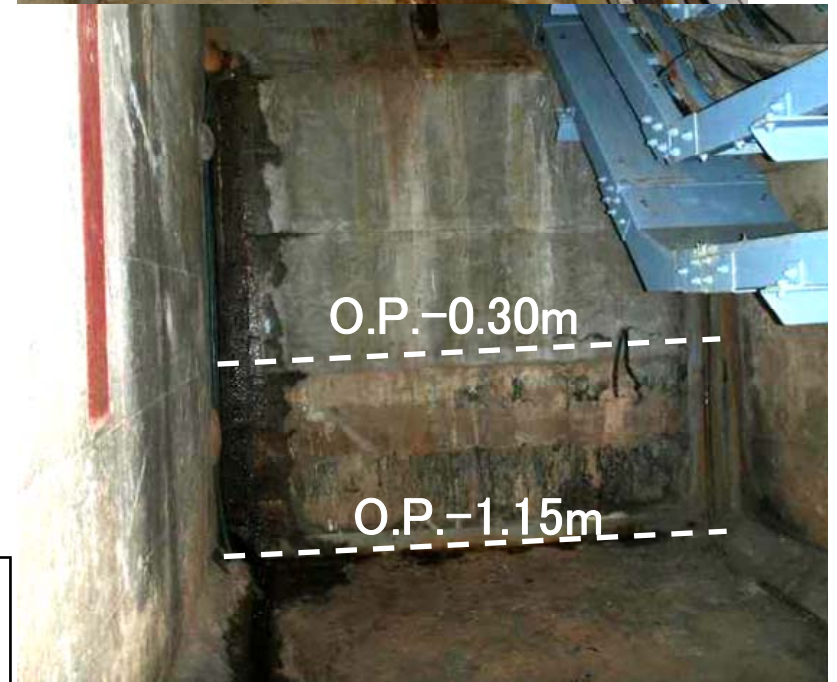
調査・ヒアリングの結果、O.P.+1.15mまでは壁があることを確認できたことから、天井部まで充填を実施する。
(トレンチ天端はO.P.+0.95m)

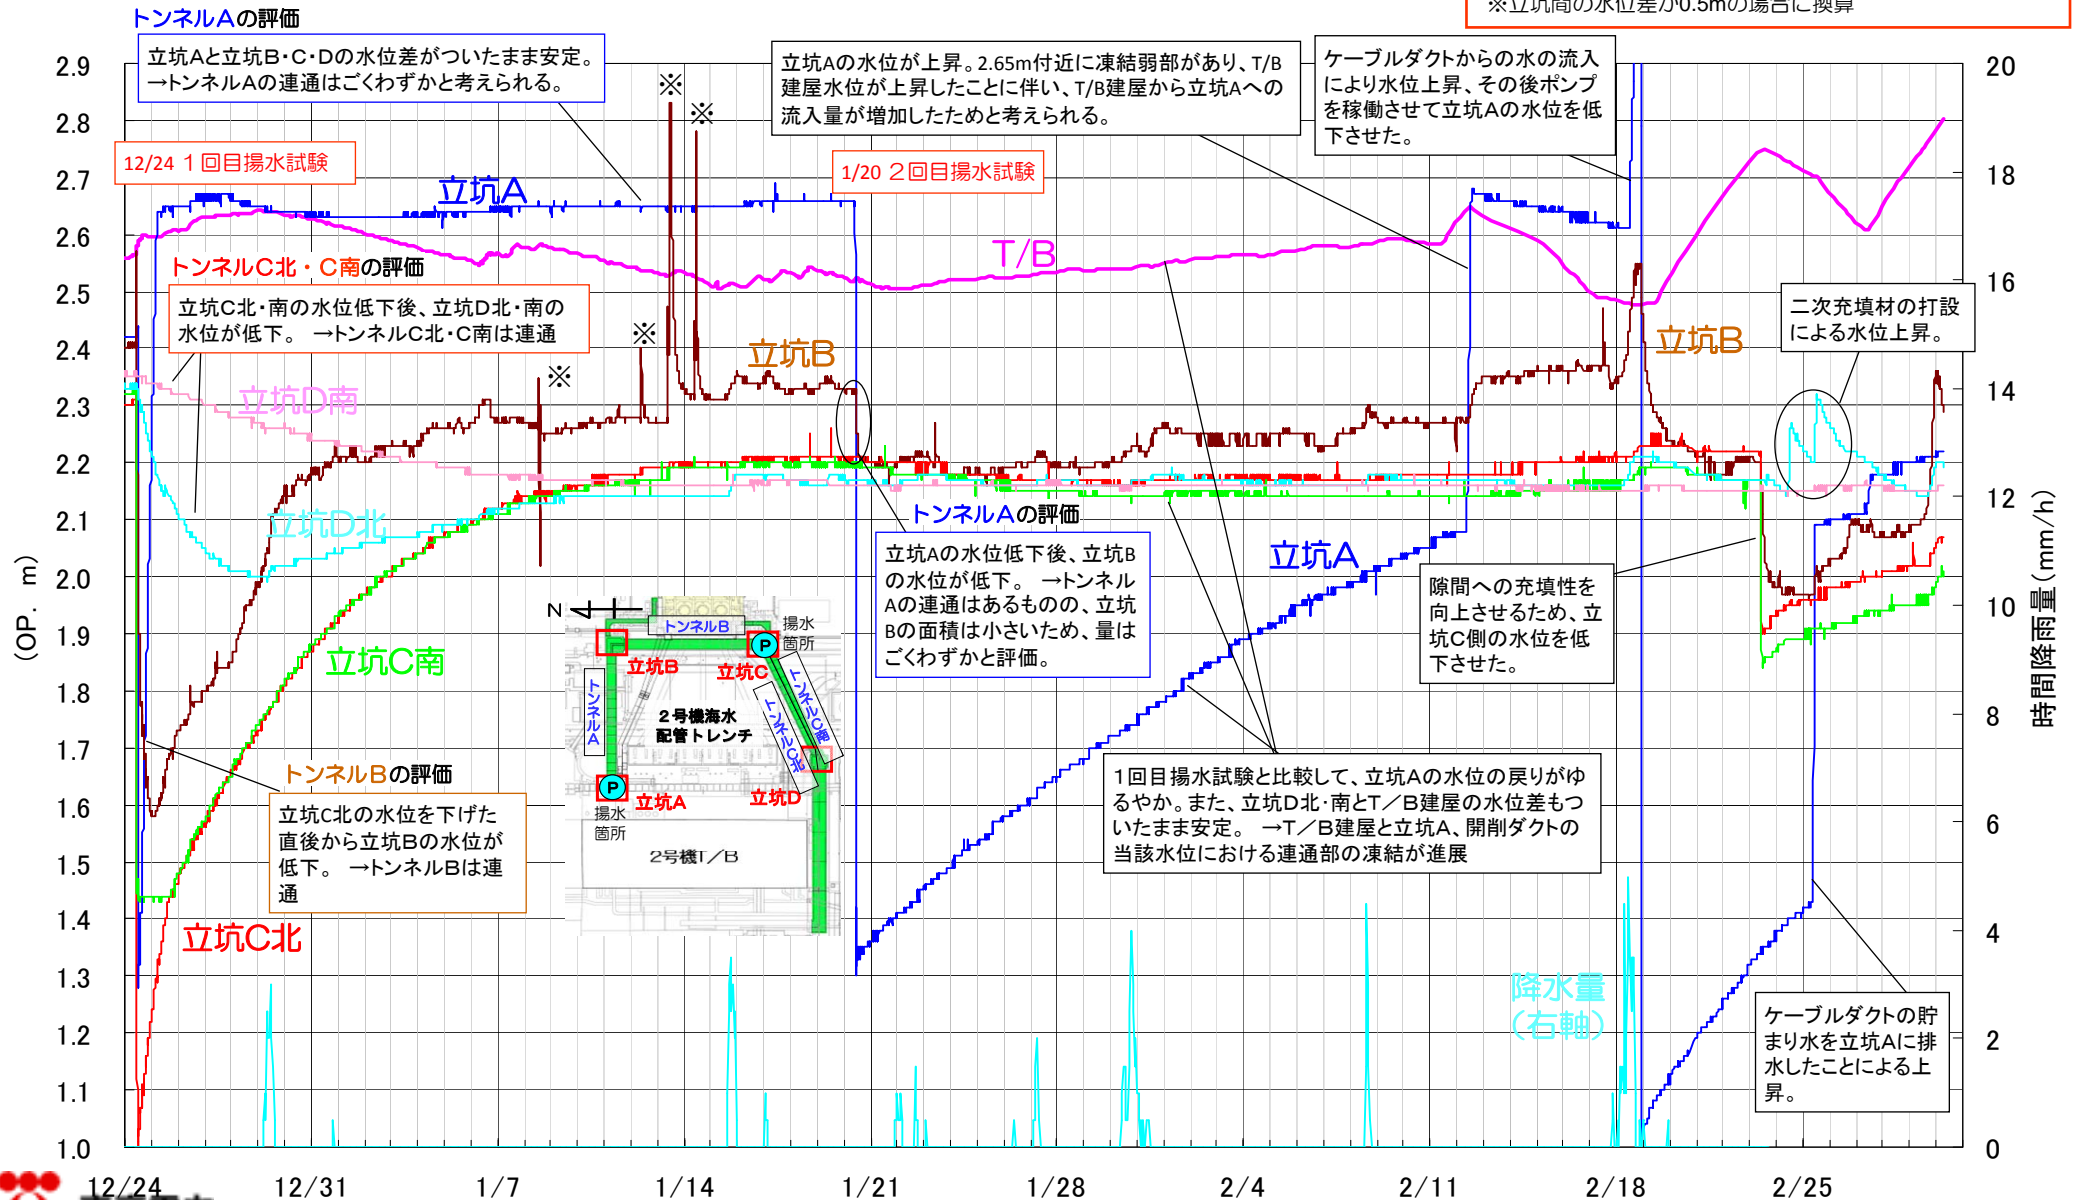
(参考) 2号機:揚水試験後の水位変化

- 12/24と1/20の2回の揚水試験結果から推定される概算連通量※は概ね以下の通り。
 - ・トンネルA : 0.003-0.008m³/h
 - ・トンネルB : 0.01-0.02m³/h
 - ・トンネルC北・C南の合計 : 0.19-0.22m³/h
- ※立坑間の水位差が0.5mの場合に換算

※削孔に伴う注水及びコア回収のため、一時的に水位が変化

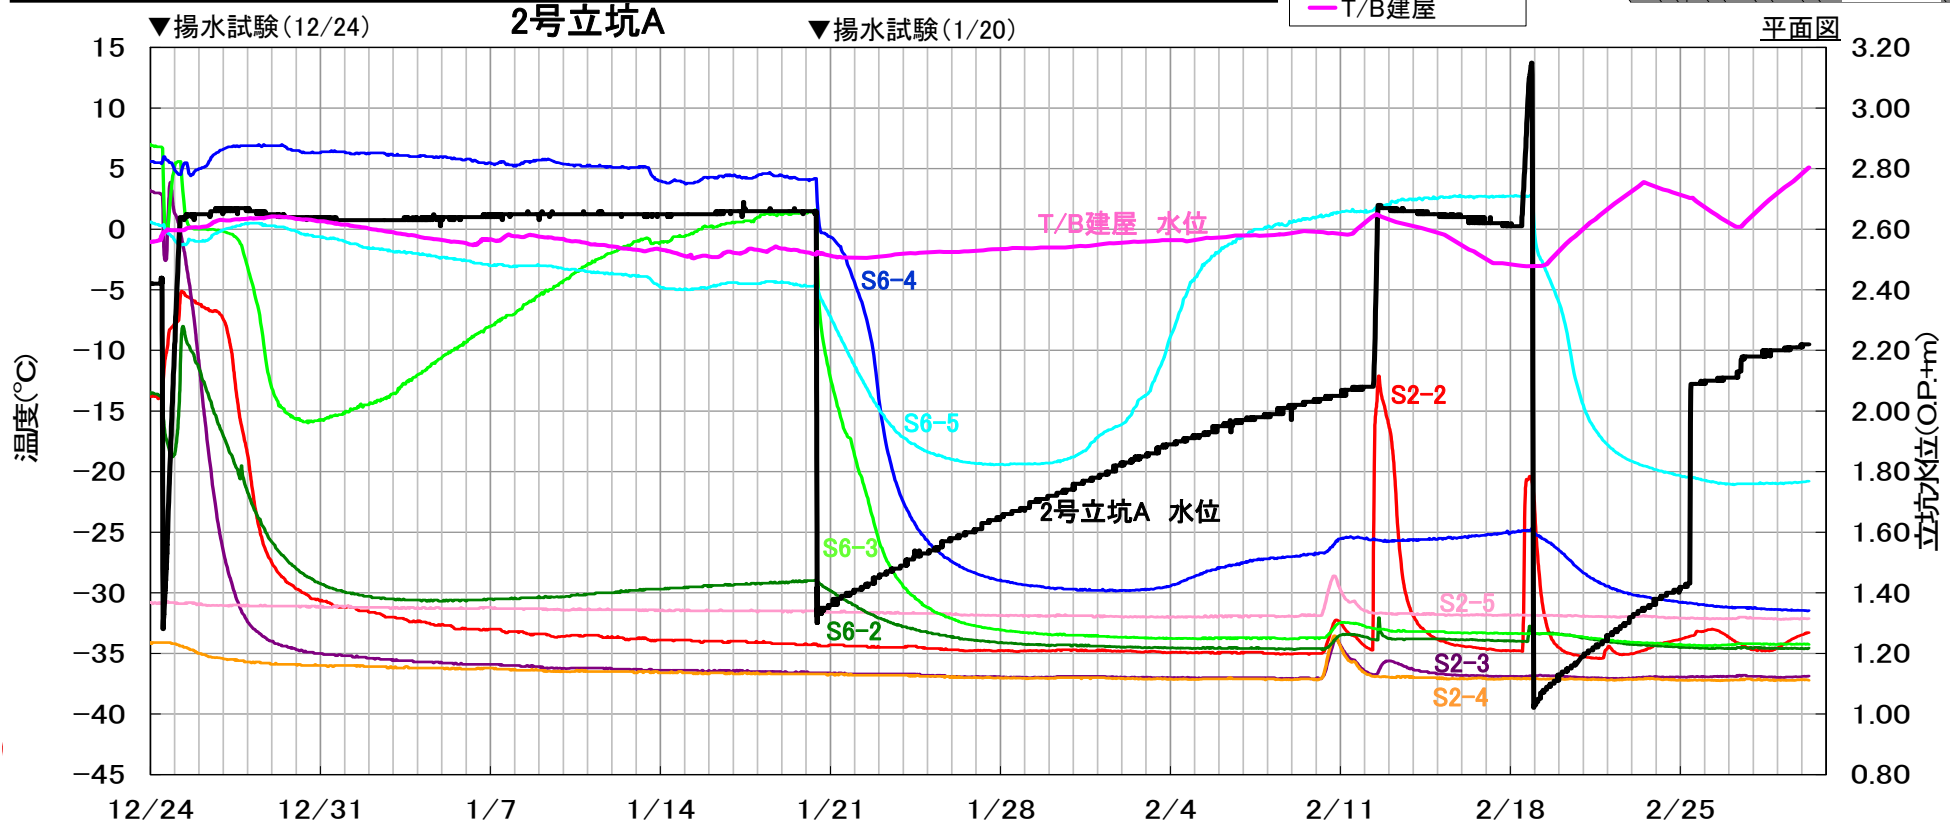
(参考) 2号機: 凍結止水箇所 の 温度変化 (2号立坑A)

- 1月20日の揚水試験 (2回目) に伴い、立坑Aの水位が O.P.+1.3m程度まで低下したため、測温管S6の温度が低下。
- その後の水位上昇に伴い、S6-5付近に水みちができ、温度が上昇。
- 2月12日については、2号機T/Bの水位上昇に伴い、S2-2の温度が上昇。0℃を上回っているS6-5とともに、凍結が融解してT/Bから立坑Aへ水が流れ、立坑Aの水位が上昇と推定。

- S2-2 O.P.+2.5m
- S2-3 O.P.+1.5m
- S2-4 O.P.+0.5m
- S2-5 O.P.-0.5m
- S6-2 O.P.+2.5m
- S6-3 O.P.+1.5m
- S6-4 O.P.+0.5m
- S6-5 O.P.-0.5m
- 2号 A
- T/B建屋

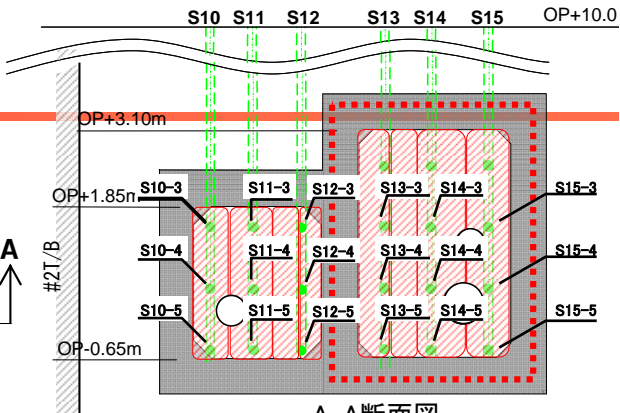
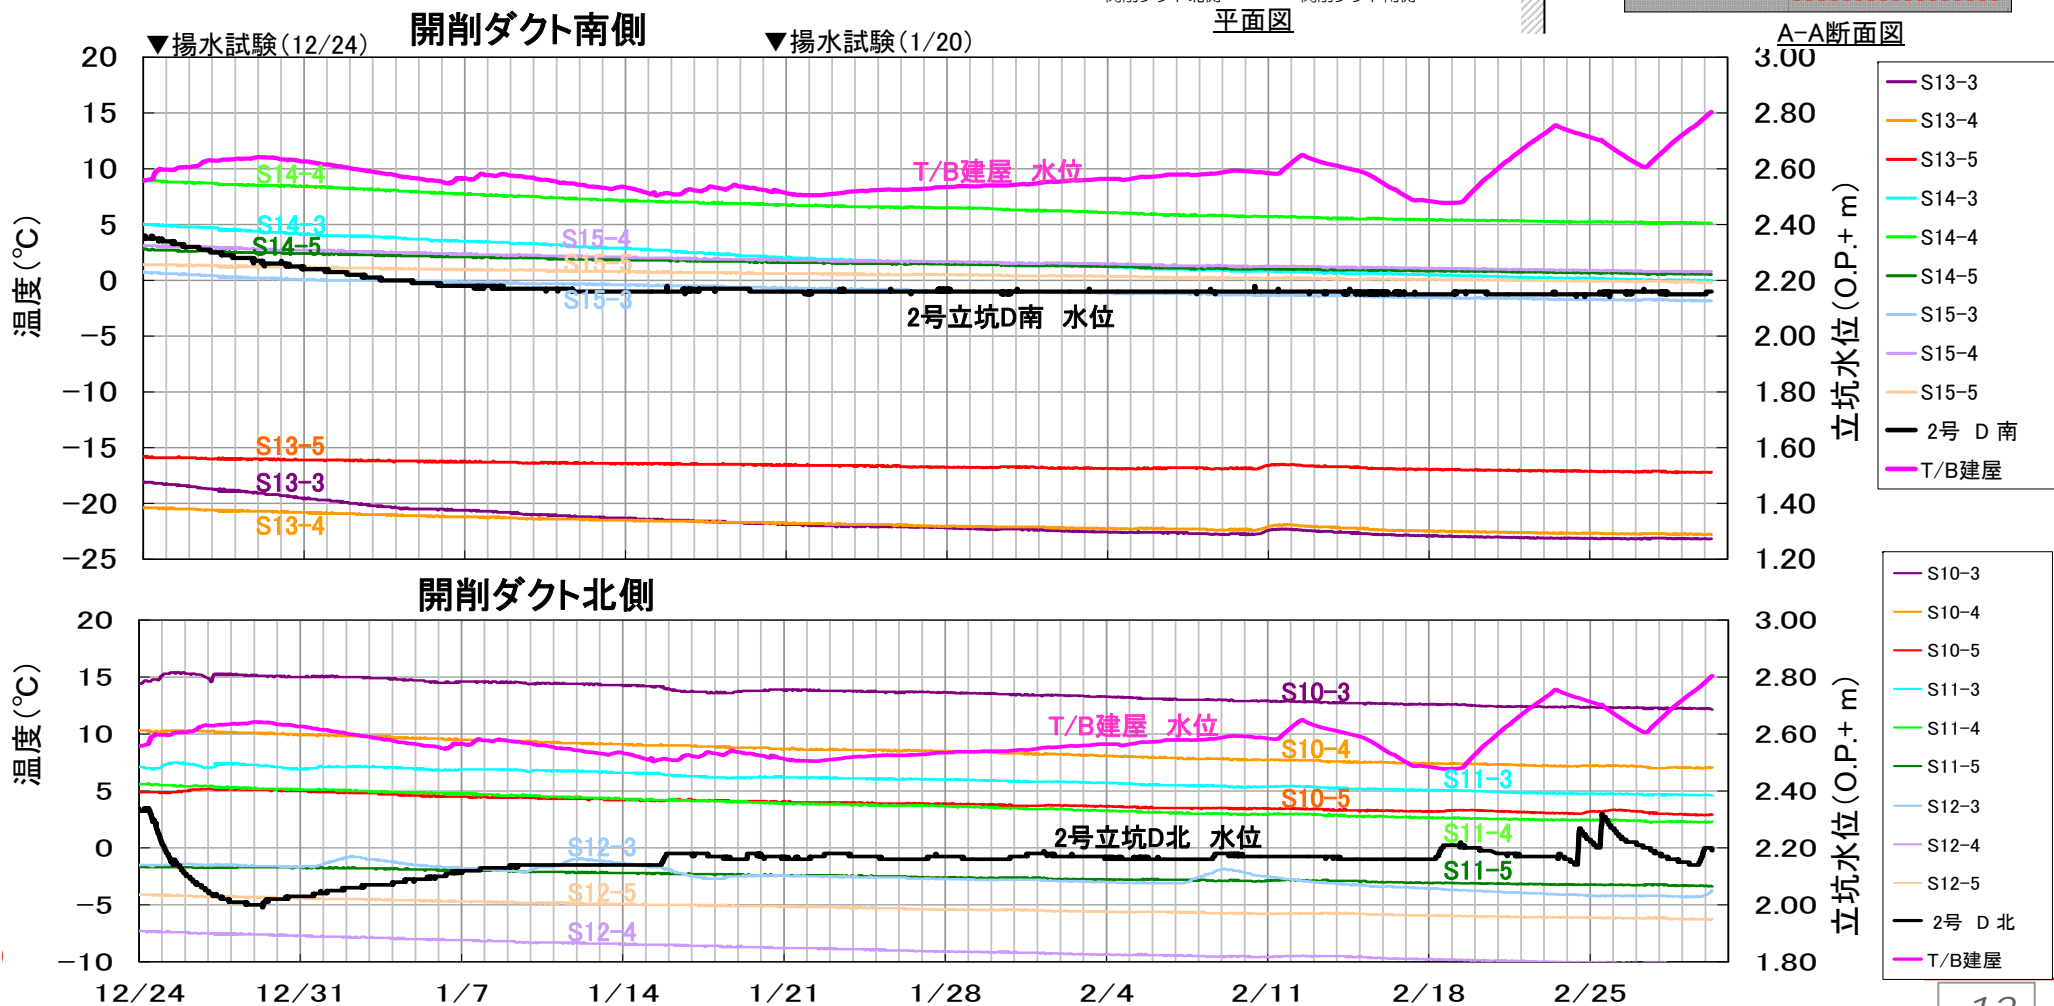
(参考) 2号機: 凍結止水箇所での温度変化(2号開削ダクト)

■ 2号開削ダクトは徐々に凍結が進展していると推定。

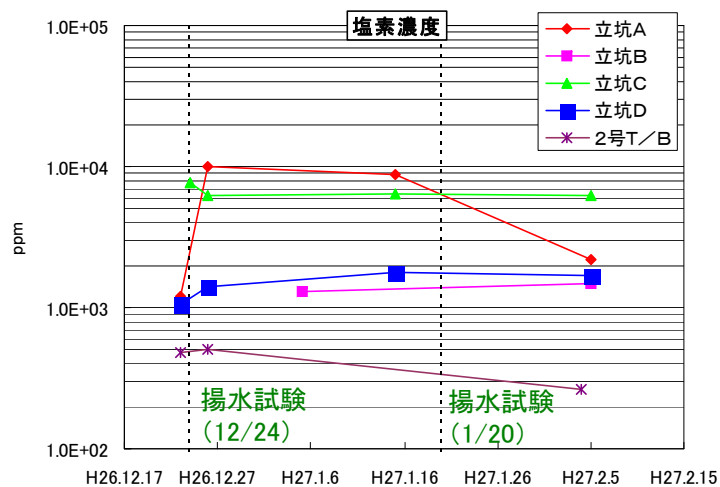
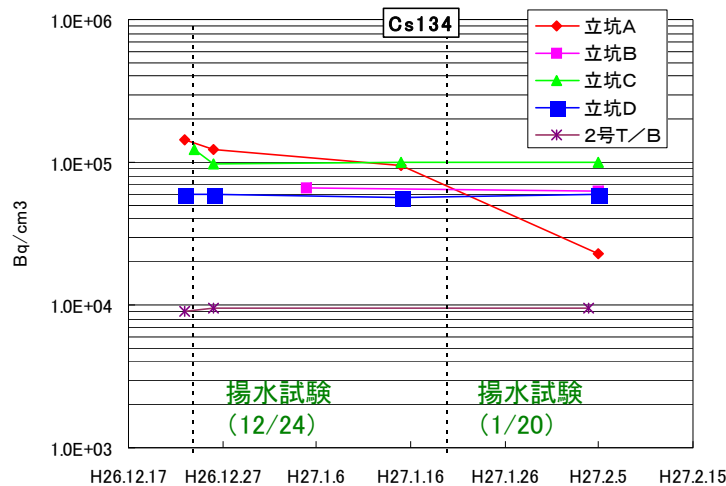
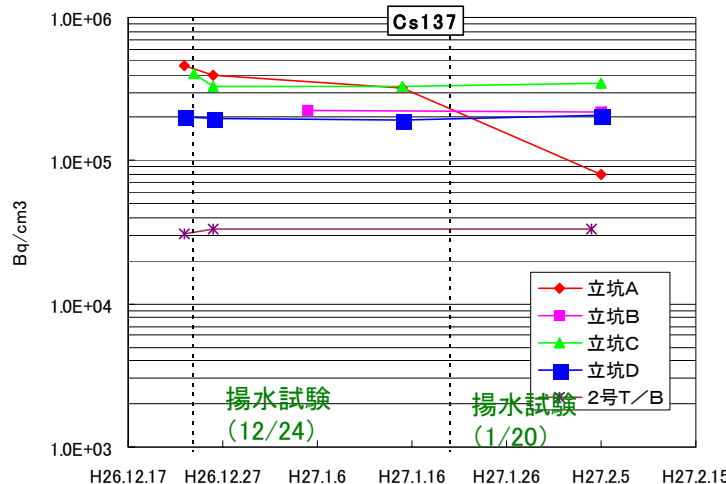
(参考) 2号機:水質分析結果

- 立坑A：2回目揚水試験（1/20）前後では、全ての濃度が低下しT/B建屋濃度に近づいている。
 - 2回目の揚水試験における立坑Aの水位の戻りは、主にT/B建屋からと考えられる（下図：連通量の計算参照）
- 立坑B・C・D：塩素濃度・Cs・トリチウム濃度に変化はない。T/B建屋濃度に近づく傾向もない。
 - 水質データからは、地下水流入の形跡は認められない。（あってもごくわずかで水質データに出てこない）
 - T/B建屋からの滞留水の移動はなく、水位が維持されていることから、流出の可能性も低いと考えられる。

2/5に採水した水は、T/B建屋からの流入と、トンネルAからの連通による水位上昇分が混ざったものとした場合、トンネルAの連通量は水位差0.5mに換算して0.004~0.006m³/h程度。これは、水位データによる計算結果と概ね一致。
