# 海水配管トレンチ 汚染水対策工事の進捗について

2015年4月22日

東京電力株式会社

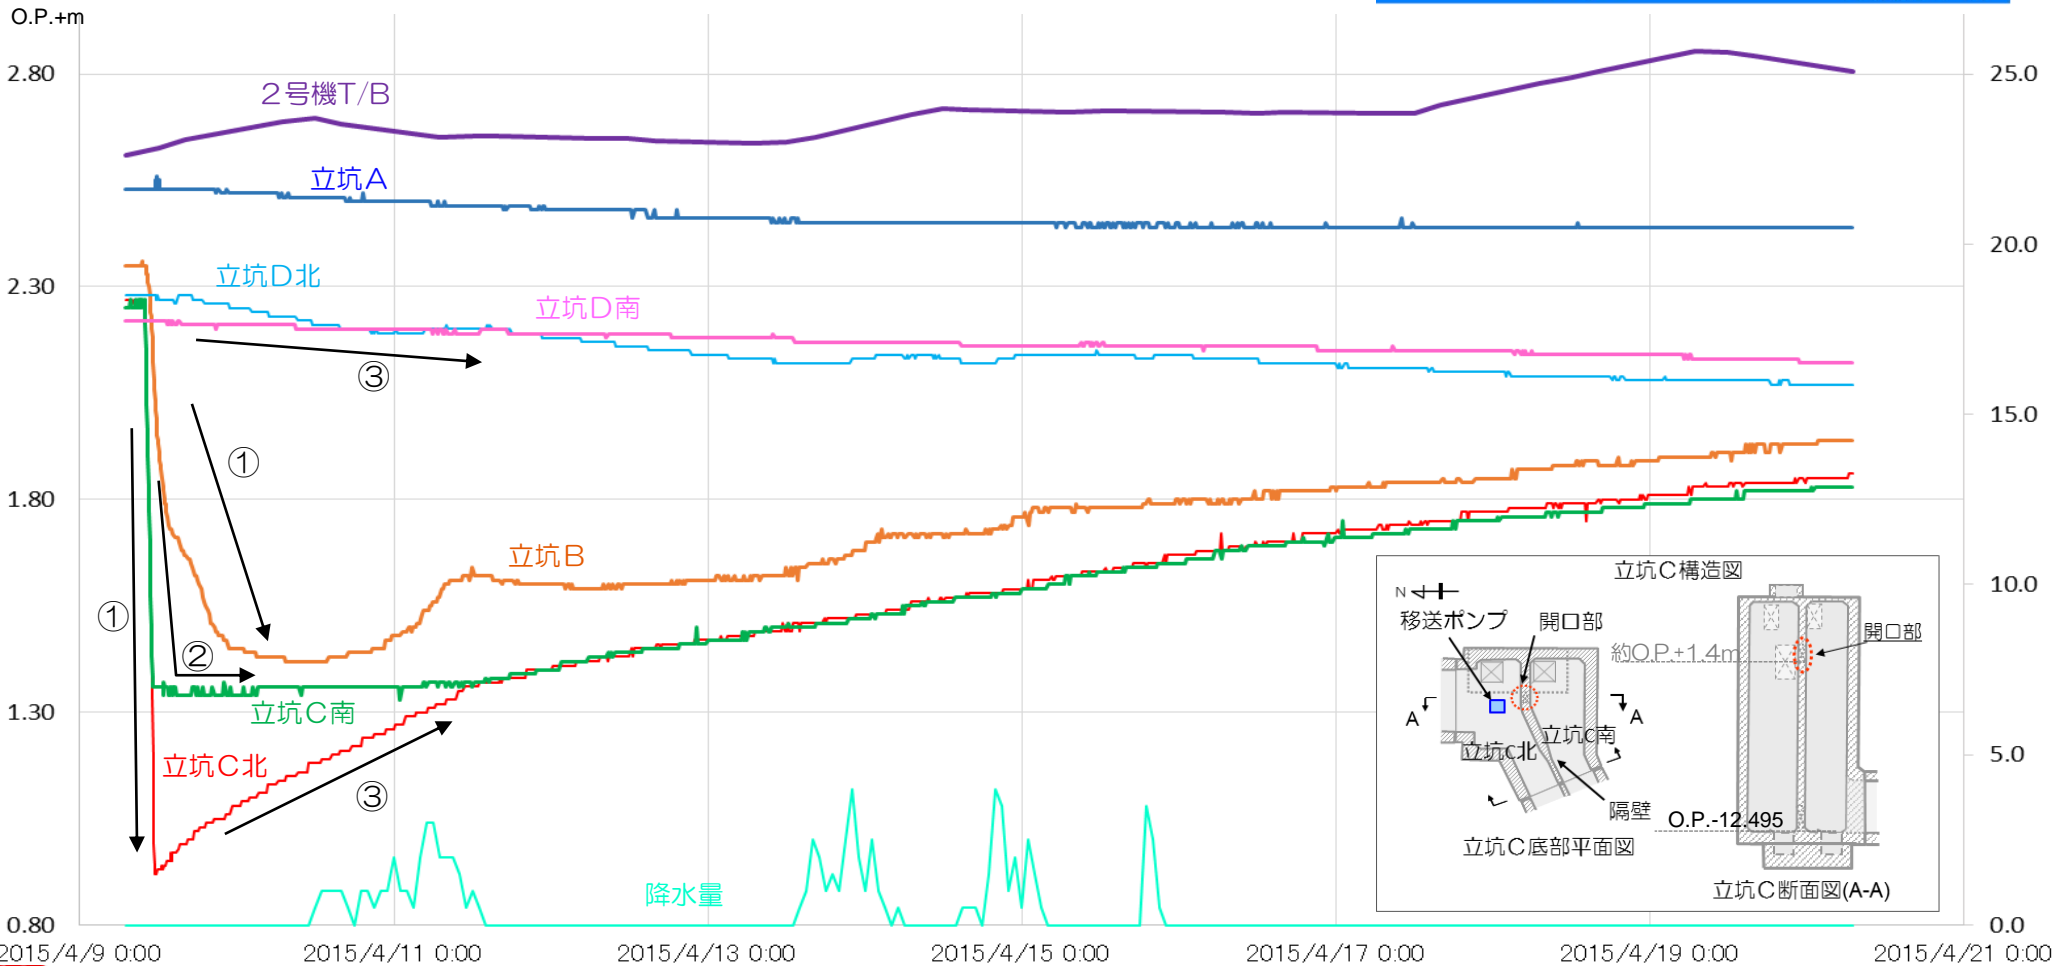
- ① 立坑C北側からの揚水により、立坑C北側・南側の水位が低下するとともに連動して立坑Bが低下。
  - ② 立坑Cの隔壁には約O.P.+1.4m付近に開口部があり、約O.P.+1.4m以下では立坑C北側の水位のみ低下。
  - ③ 立坑C北側の水位が上昇するとともに、立坑D北側の水位が低下。
- 1サイクル目の実施後においては連通は若干残っているものと推定。

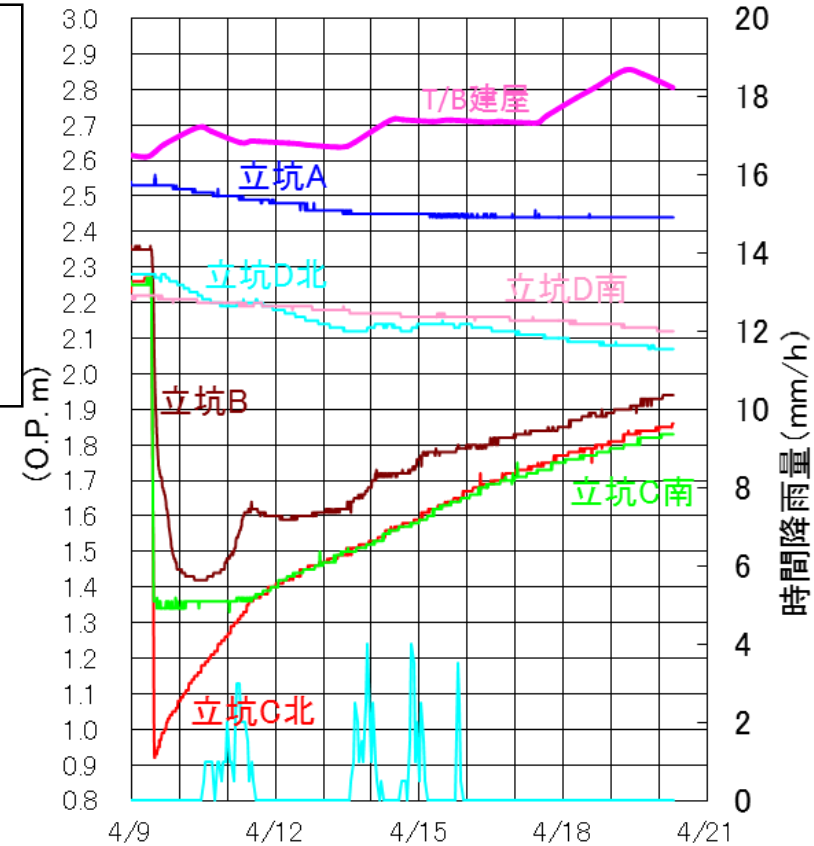
揚水期間中の立坑水位の変化

■ 連通量の算定にあたり、立坑A+トンネルAは、タービン建屋からの連通量を考慮。立坑D北+トンネルC北は、雨量の影響を考慮。

- 立坑A+トンネルAの連通量=立坑Aの水位変動量+T/B建屋と立坑A間の連通量  
 ここで、T/B建屋と立坑A間の連通量は、水位差0.2mで0.008m<sup>3</sup>/h程度<sup>※1</sup>であり、4/9-4/20の期間のT/B建屋と立坑Aの平均水位差は0.2mであることから、0.008m<sup>3</sup>/h
- 立坑D北+トンネルC北の連通量=立坑D北の水位変動量+雨水の流入量  
 ここで、4/9-4/20の期間の立坑D北への雨水の流入量は1.5m<sup>3</sup>程度<sup>※2</sup>  
 また、T/B建屋と開削ダクト間の連通量はゼロと想定<sup>※1</sup>
- 立坑D南+トンネルC南の連通量=立坑D南の水位変動量  
 T/B建屋と開削ダクト間の連通量はゼロと想定<sup>※1</sup>

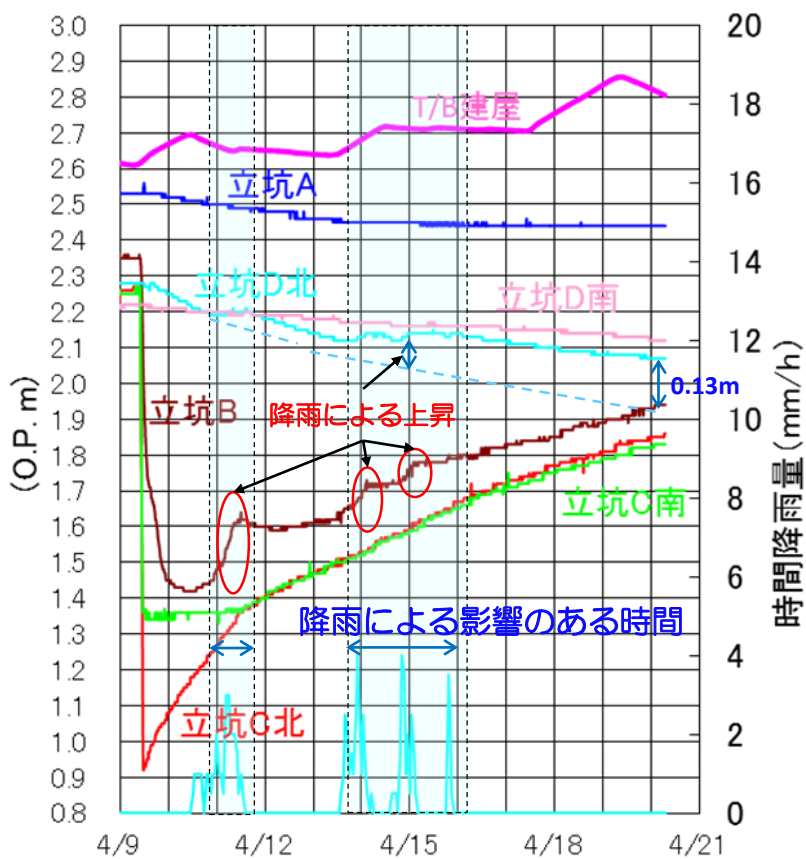
揚水期間中の立坑水位の変化

- 数回の降雨により立坑D北の水位低下が小さくなっている。
- 仮に、降雨がなく連続して低下すると仮定し、前後の水位変化の傾きや、立坑C北との水位差の関係をもとに、立坑D北の水位低下量を推定すると、4/20 7:00時点における水位は、約0.13m下と推定。
- そのため、降雨の流入量は、立坑D北面積  
 $11.4\text{m}^2 \times 0.13\text{m} \doteq 1.5\text{m}^3$
- なお、3/9の累積降水量78mmの降雨があった際、立坑D北は0.13mの上昇があり、今回の累積降水量は73.5mmであったことから、上記想定は概ね妥当と考える。

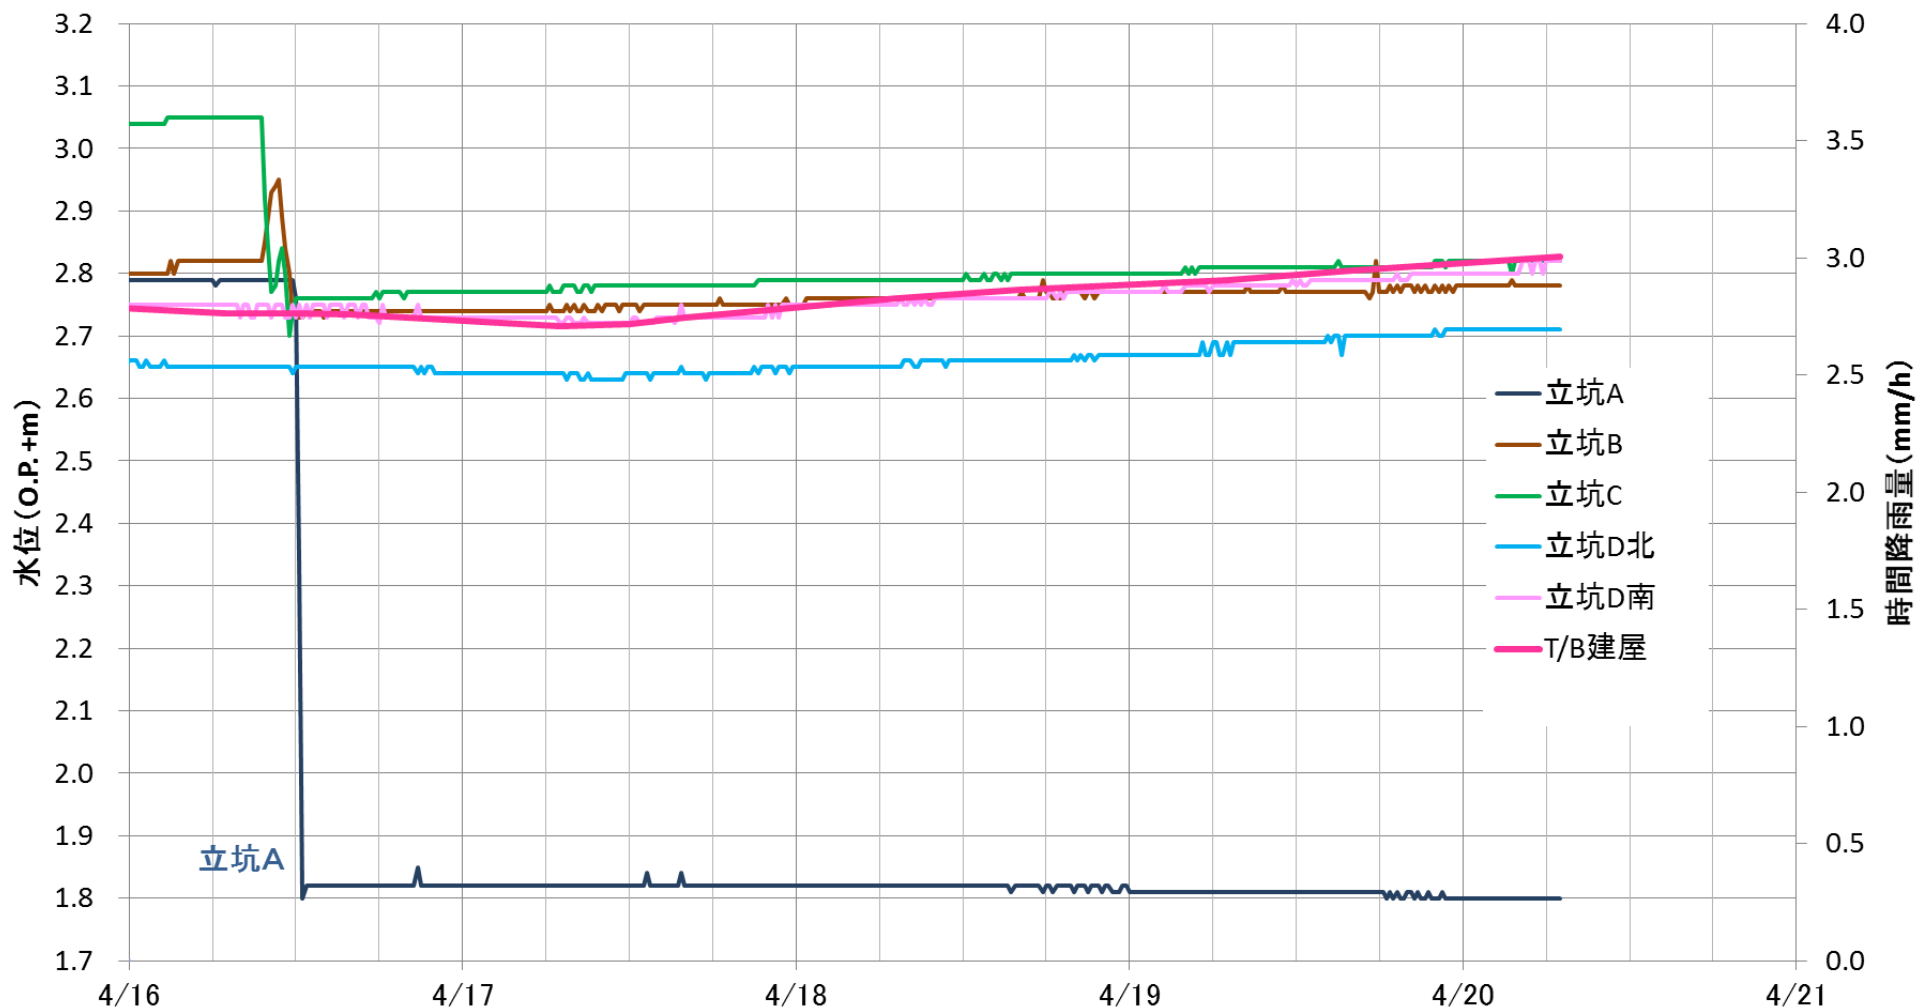
- 4/16に立坑Aから約12m<sup>3</sup>の揚水を実施し、水位1.8mまで低下。
- 4/20朝現在まで、立坑Aの水位の上昇は見られないことから、タービン建屋と立坑Aの連通および、トンネルAの連通はないと考えられる。

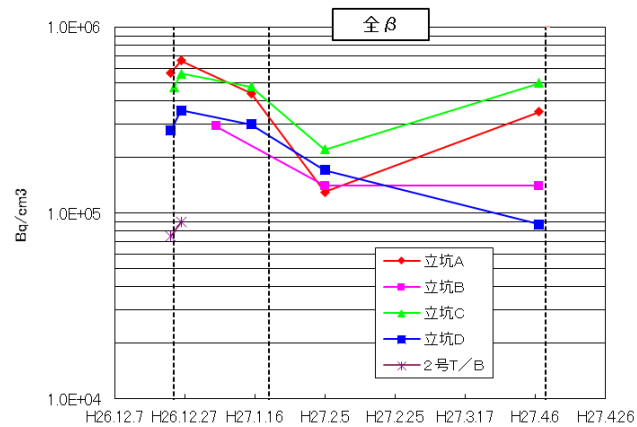
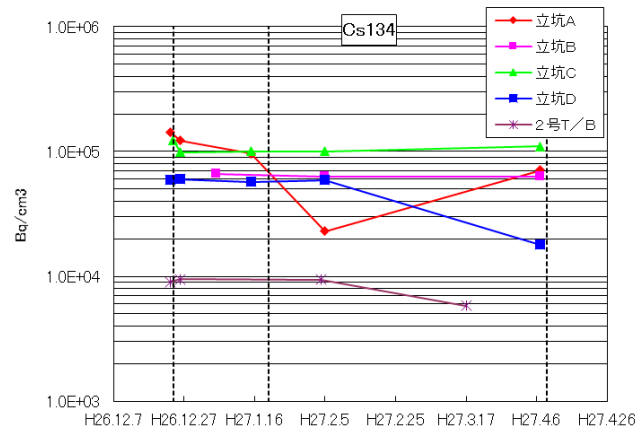
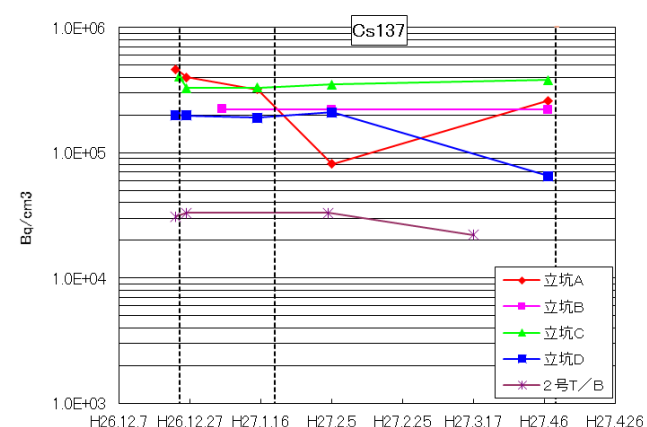
# 【参考】 2号機:水質分析結果

- 立坑A：2/5のデータは、1/20の揚水試験で水位を下げ、主にT/B建屋からの流入により濃度が低下。その後、揚水と立坑充填の繰り返しにより、立坑深部の水が上昇したことにより濃度が上昇と推察。
- 立坑B・C：これまでの濃度に大きな変化はなく、地下水の流入の形跡は認められない。
- 立坑D：濃度は低下しているが、T/B建屋からの連通と仮定すると、立坑Dの滞留水量に対して3倍以上のT/B建屋内水で希釈されなければならず、また、トリチウム濃度がタービン建屋の濃度より低下していることから、雨水等の影響による低下と考えられる。

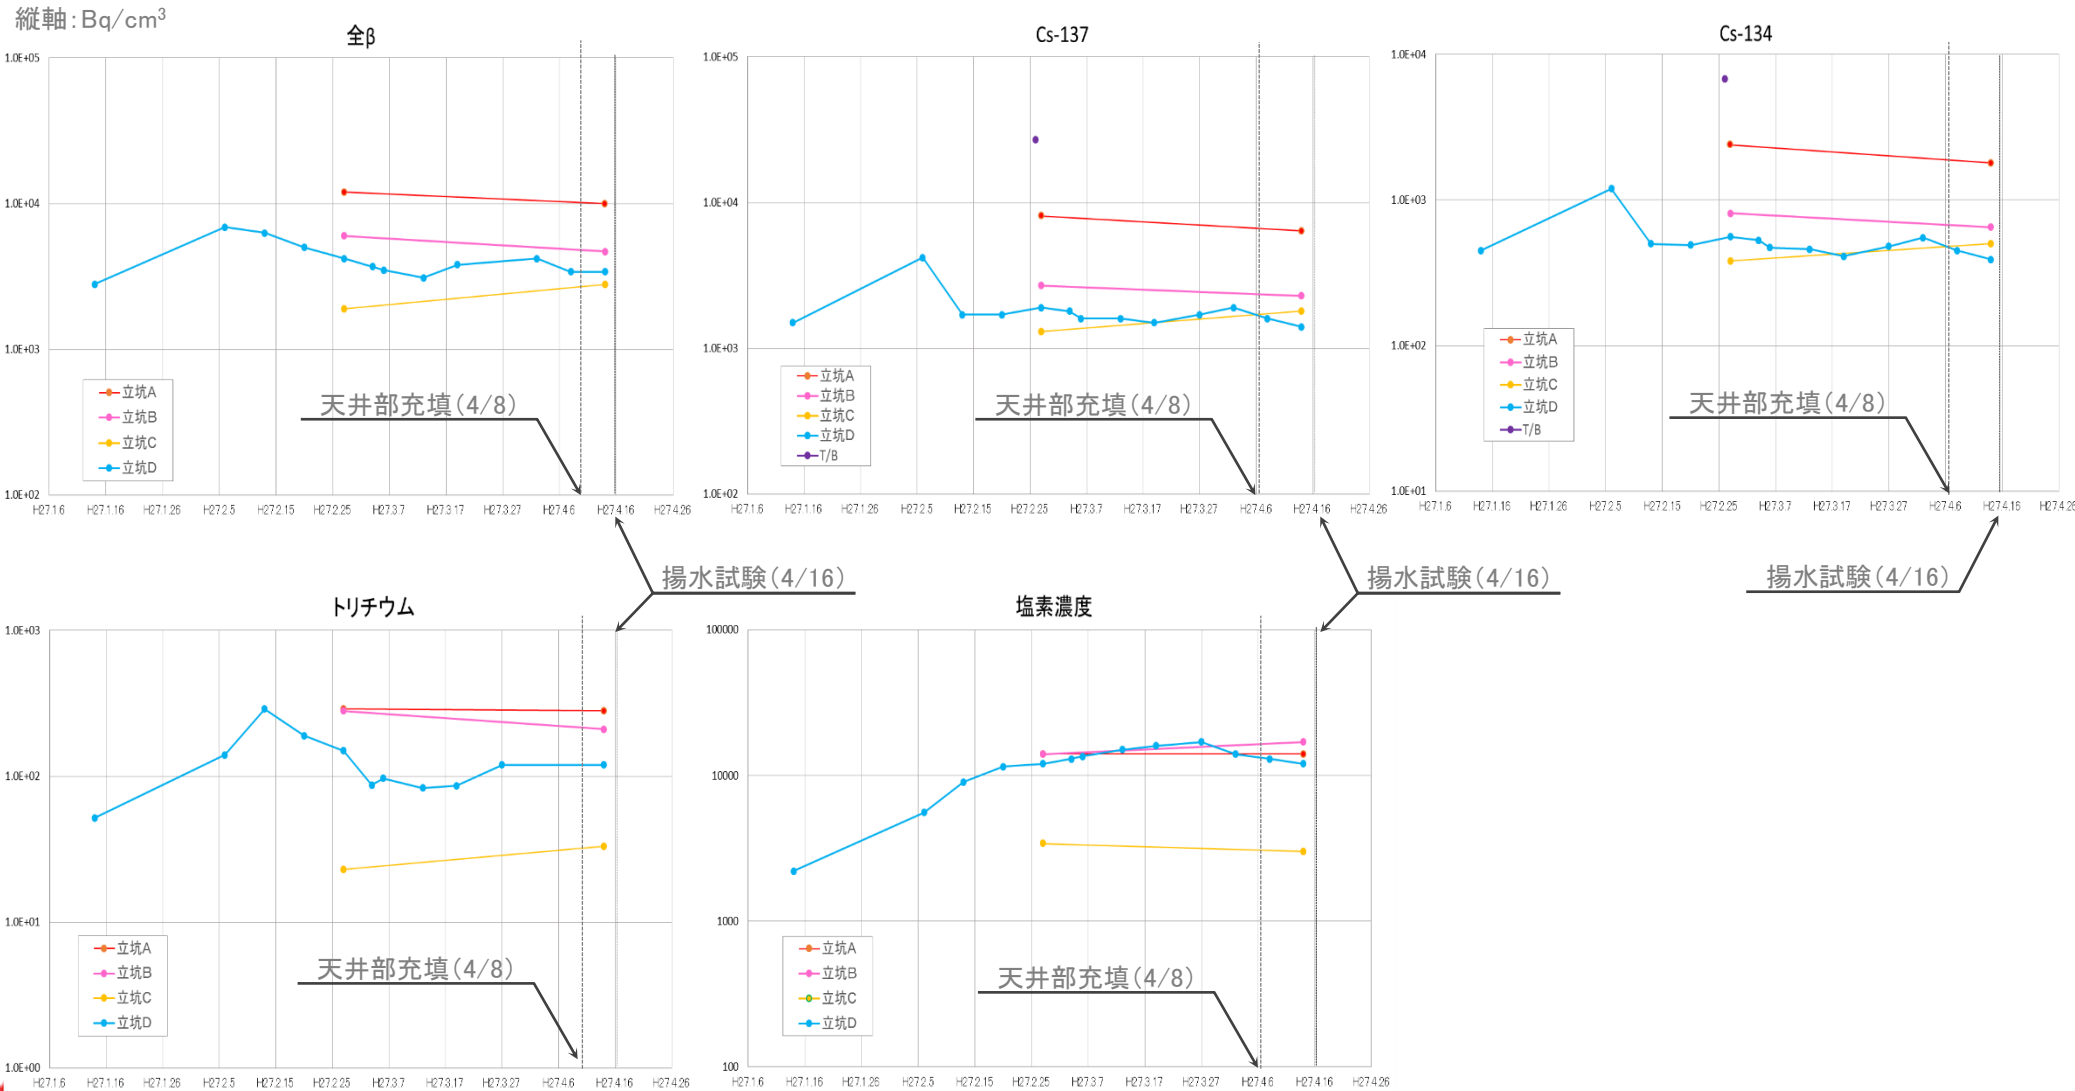
# 【参考】 3号機:水質分析結果

- トンネル充填における水質の大きな変動はなく、セシウムについては、タービン建屋以下の濃度となっている。
- 引き続き、揚水試験後の水質データを確認し、評価を行う。
