福島第一原子力発電所のサンプル分析について

2017年10月30日

東京電力ホールディングス株式会社

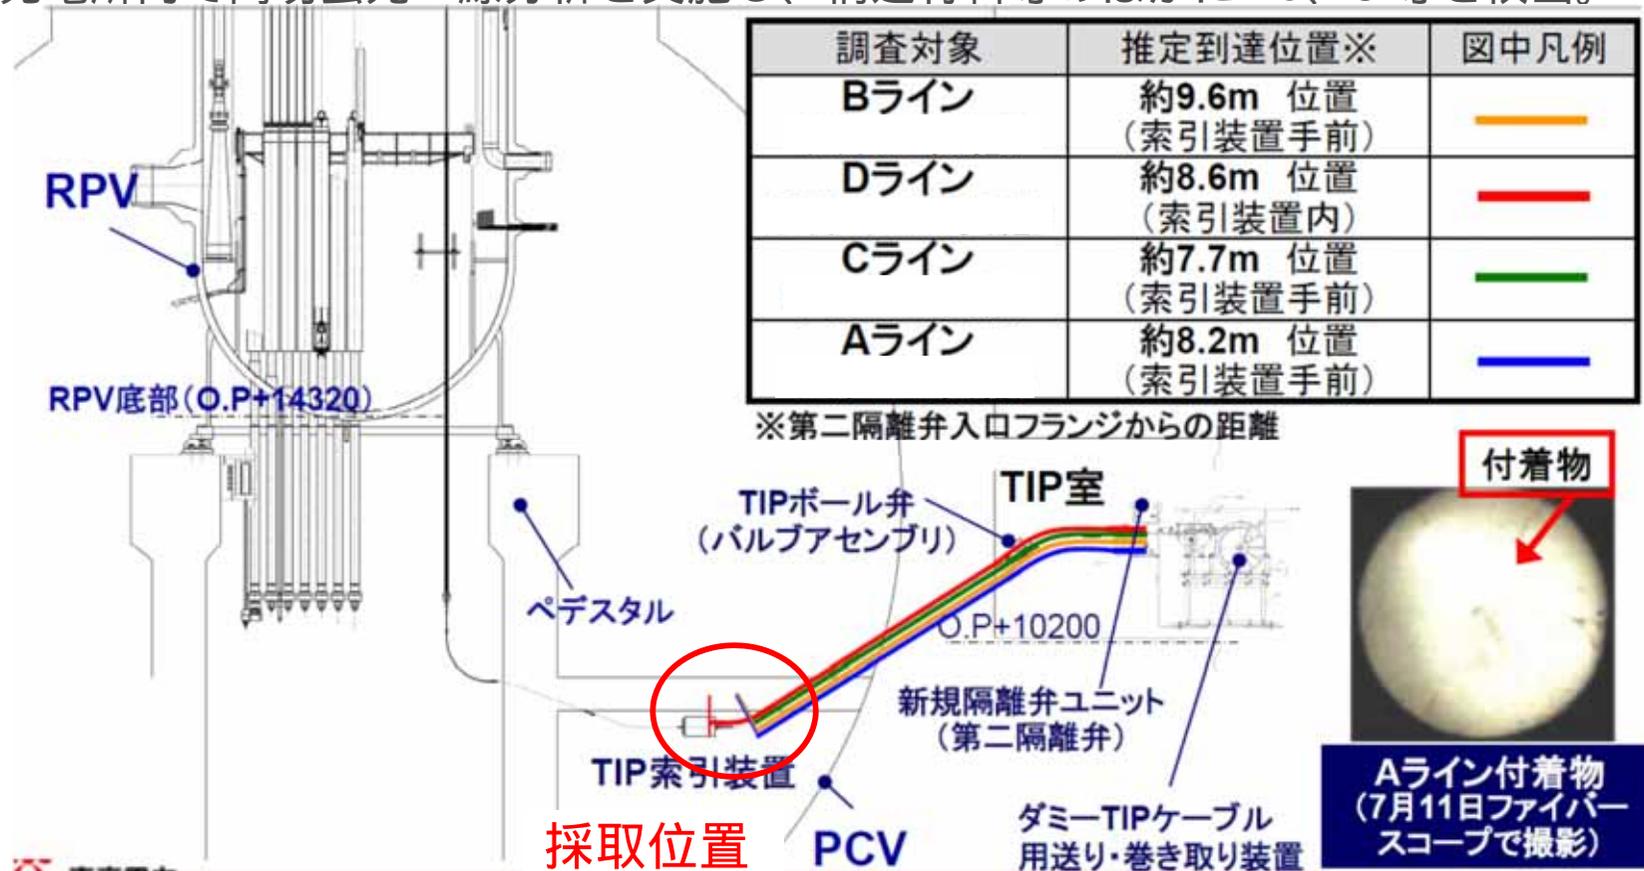
- 2013年に原子炉温度計設置のため原子炉炉心部に直接繋がっている配管であるT I P配管内をファイバースコープで観察し、配管に閉塞があることが確認された。その後追加調査で、ダミーケーブルを用い閉塞を貫通・除去することを試みた際に、その先端に付着したものを回収。
- 発電所内で簡易蛍光X線分析を実施し、構造材料等のほかにMo、Cl等を検出。

- ステンレス鋼製のT I P案内管は燃料の溶融より低い温度で破損する可能性がある。そのため、採取された閉塞物は、事故初期に放出された核分裂生成物(FP)成分が流入したものと推定され、事故進展を推測する情報を得ることが出来る可能性がある。
- 2013年に発電所内で実施した蛍光X線分析では、Moが検出されている。この起源については、T I P配管内の潤滑剤、構造材、燃料内の析出物などが考えられるが、いずれに起因するかは判明していない。Moは Cs_2MoO_4 の形態として化合しやすいことが知られており、どの形態でMoが存在するか判明すれば、格納容器内外のセシウム分布の推定に役立つと考えられる。
- ウラン等が確認されれば、その分布は、廃炉の作業時の安全確保、工法検討の参考情報となる。
- 2号機由来の可能性が指摘されている、球状の不溶性セシウム粒子がサンプルに含まれ、その組成が確認されれば、事故進展の時間帯の特定などの情報となり、炉内状況把握に役立つ。
- SEMで試料の形状の観察や、サンプル表面の構成元素の分析を実施し、事故初期のFP放出挙動・沈着に関する情報を収集する。

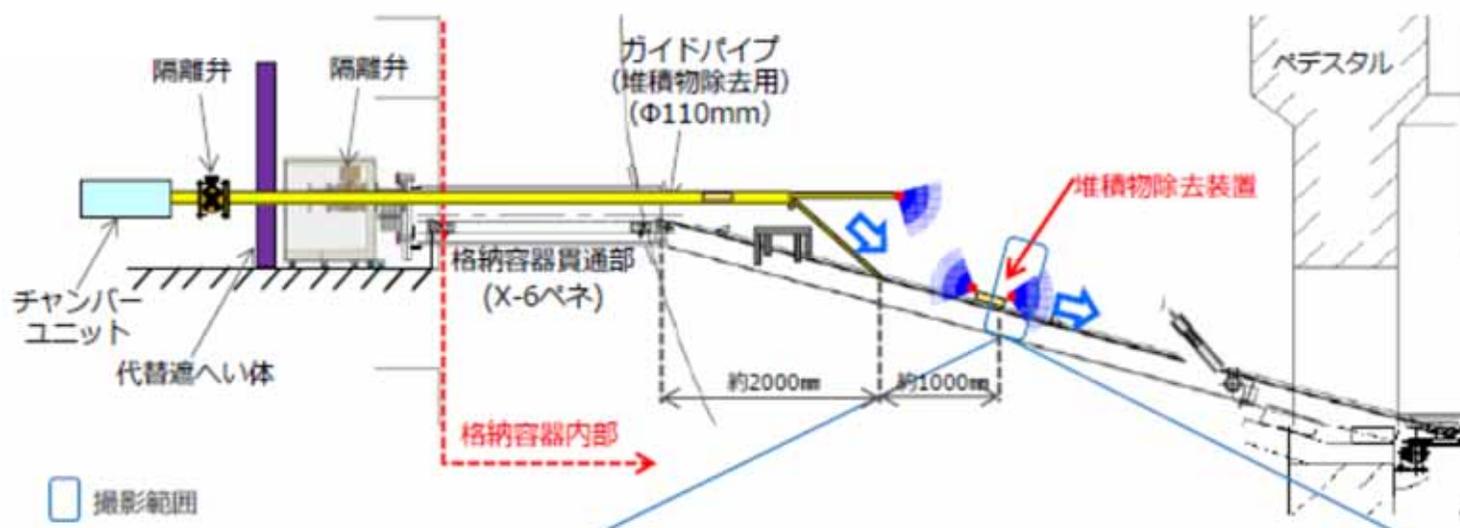
堆積物除去作業の概要図

● 2号機格納容器内部調査装置付着物

- 2017年2月に実施の2号機格納容器内部調査に使用した堆積物除去装置を、格納容器外に回収する際に通過した配管内下部から、綿棒で採取したサンプル。
- 堆積物除去装置が走行した制御棒駆動機構（CRD）交換レール上の堆積物を含んでいる可能性がある。
- 今後この経路を内部調査で使用する場合、堆積物除去を検討するための情報となる。
- ウランの情報が得られれば、デブリ分布の推定や、今後の廃炉作業時の参考となる。
- 現在輸送に向けた準備中

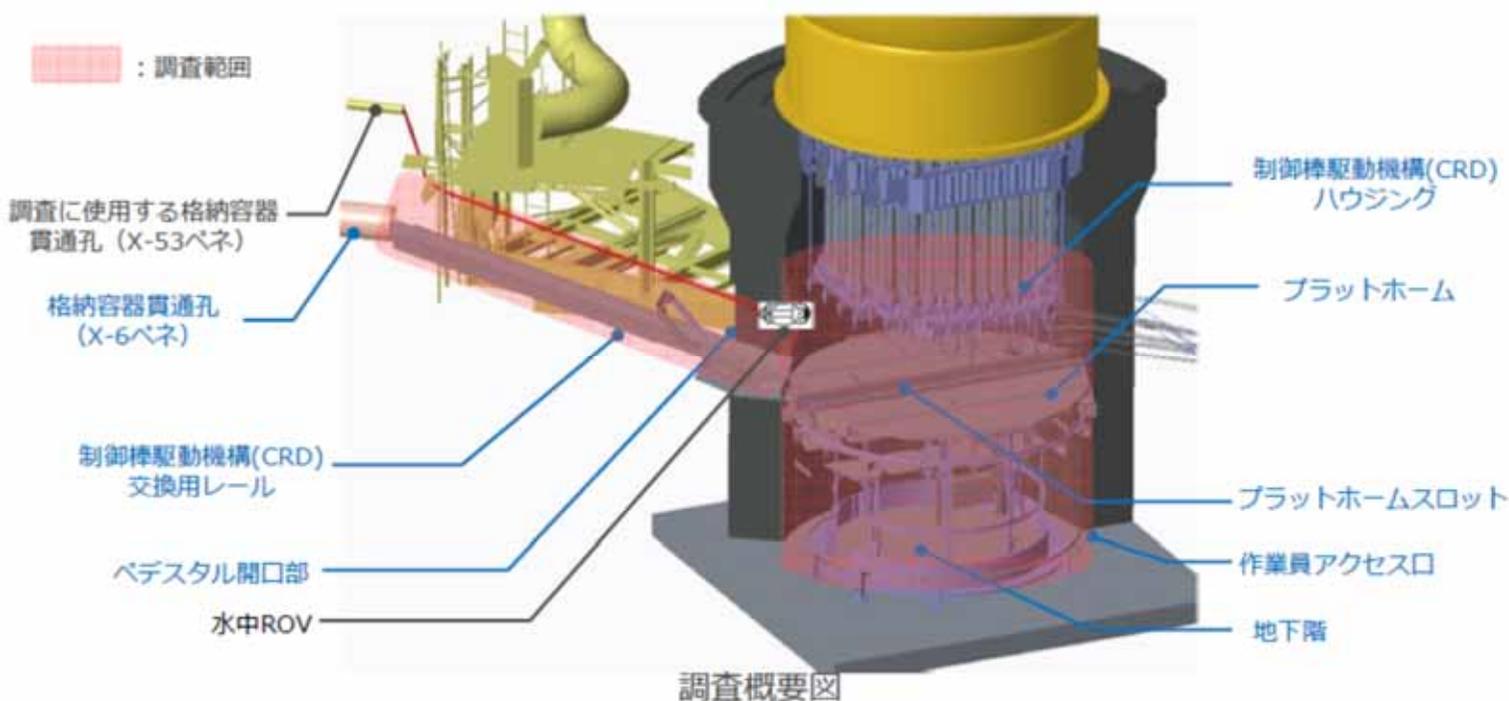
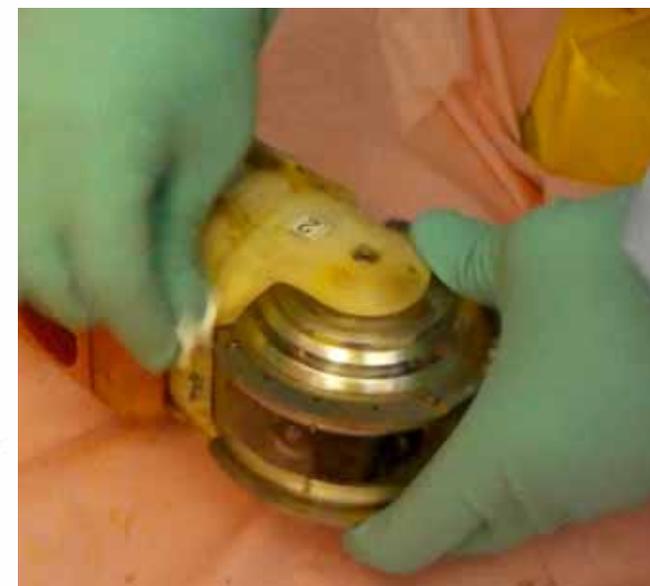
ロボット拭き取り状況

- 2017年7月に実施の3号機格納容器内部調査に使用した水中ロボットの表面をスミヤロ紙、綿棒で拭き取ったもの。調査中にロボットのスラスタの水流の影響で舞い上がった、ペDESTAL下方の堆積物等が、付着している可能性がある。
- ロボット調査で確認された映像と、付着物との関係から、組成が不明である固形物の生成メカニズムがわかり、廃炉やデブリ分布へのインプットとなる可能性がある。
- 現在輸送に向けた準備中

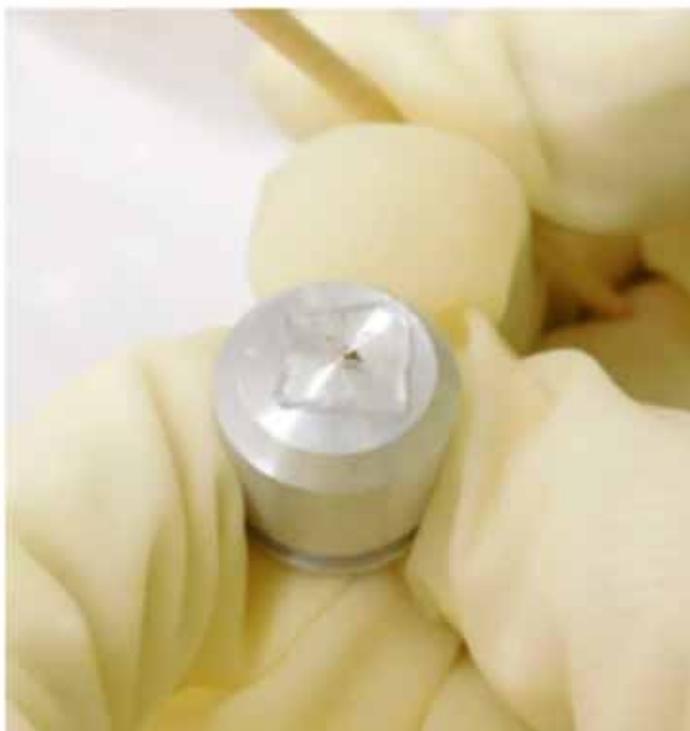
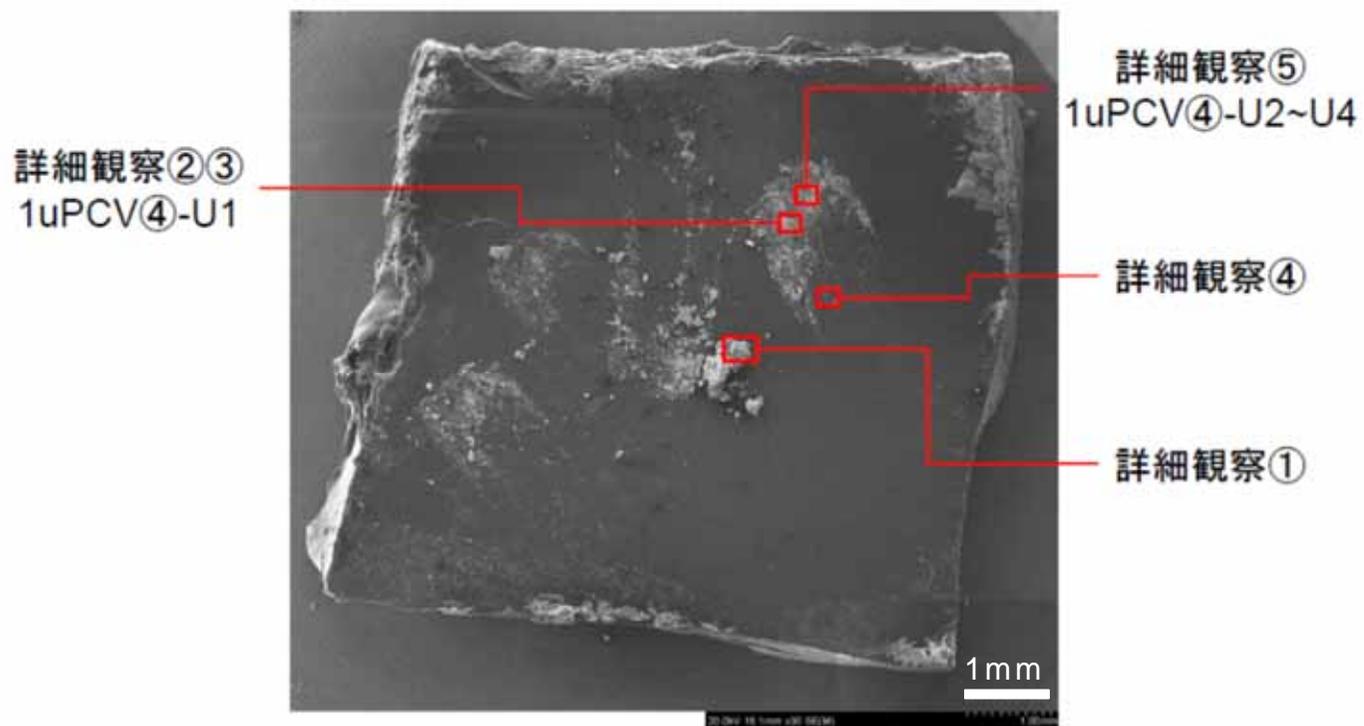
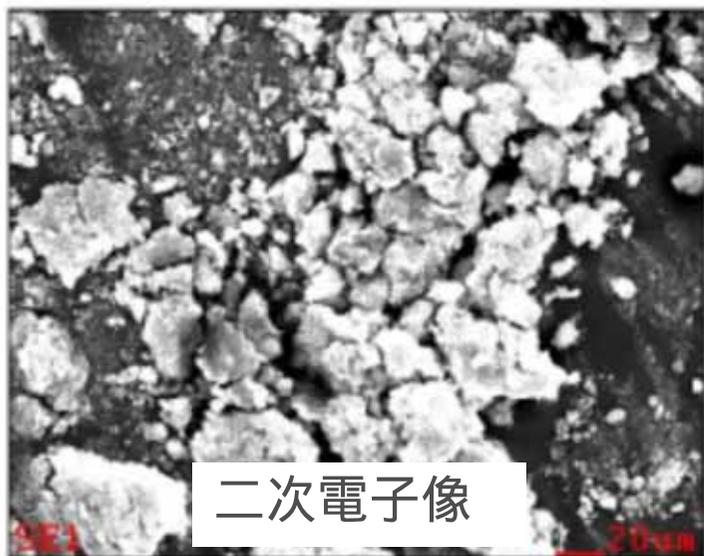
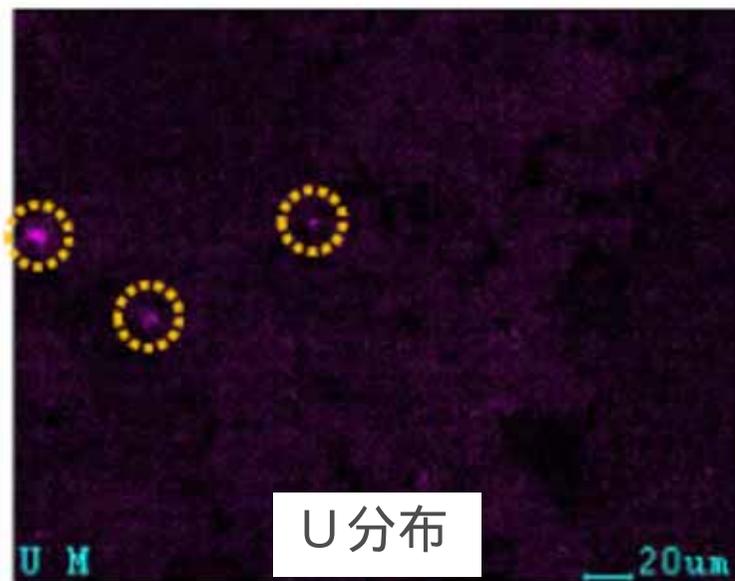
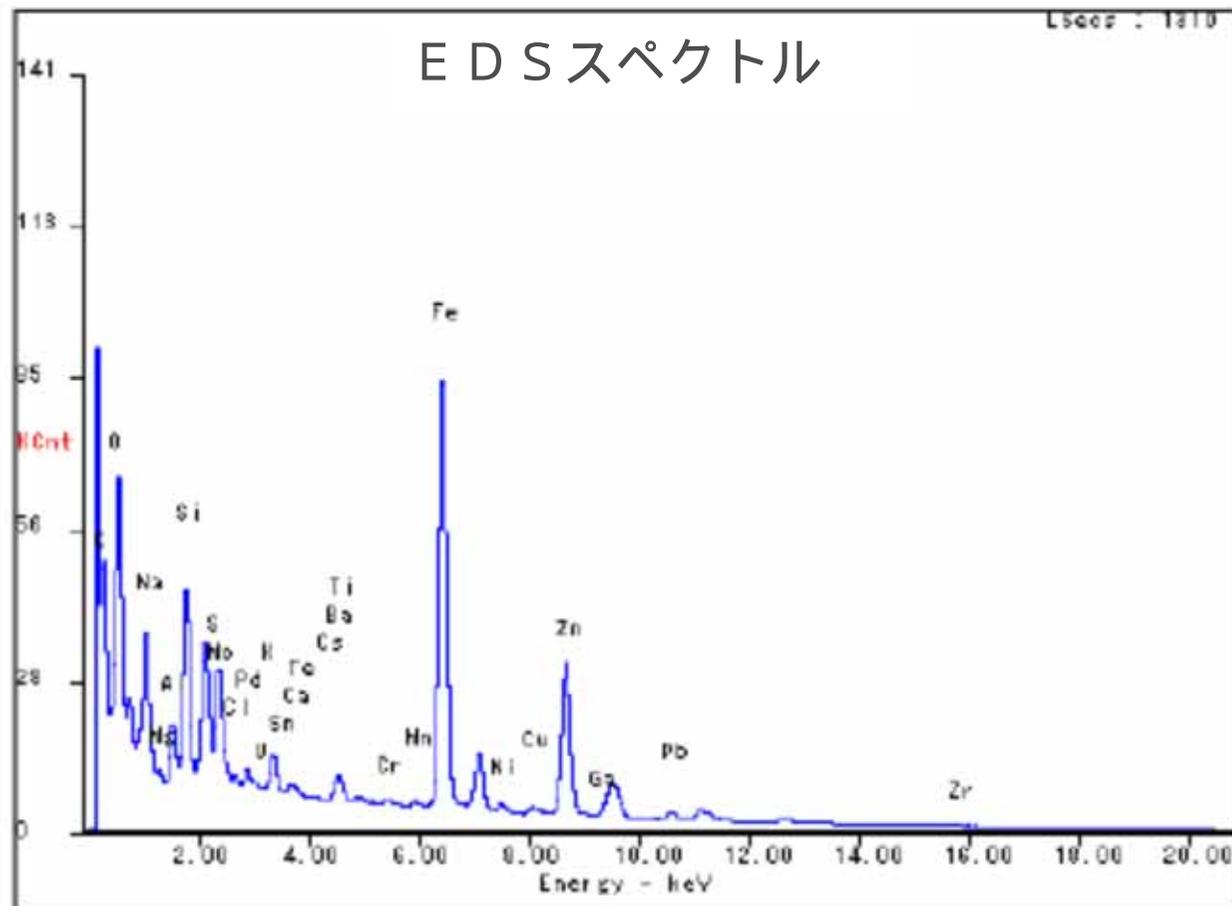
- サンプルの一部を粘着テープ上に付着させ、SEM観察のため表面をPtで蒸着。

- μmオーダーのU粒子が確認されている
- 今後、TEM分析により詳細な情報を得ることを目指す。

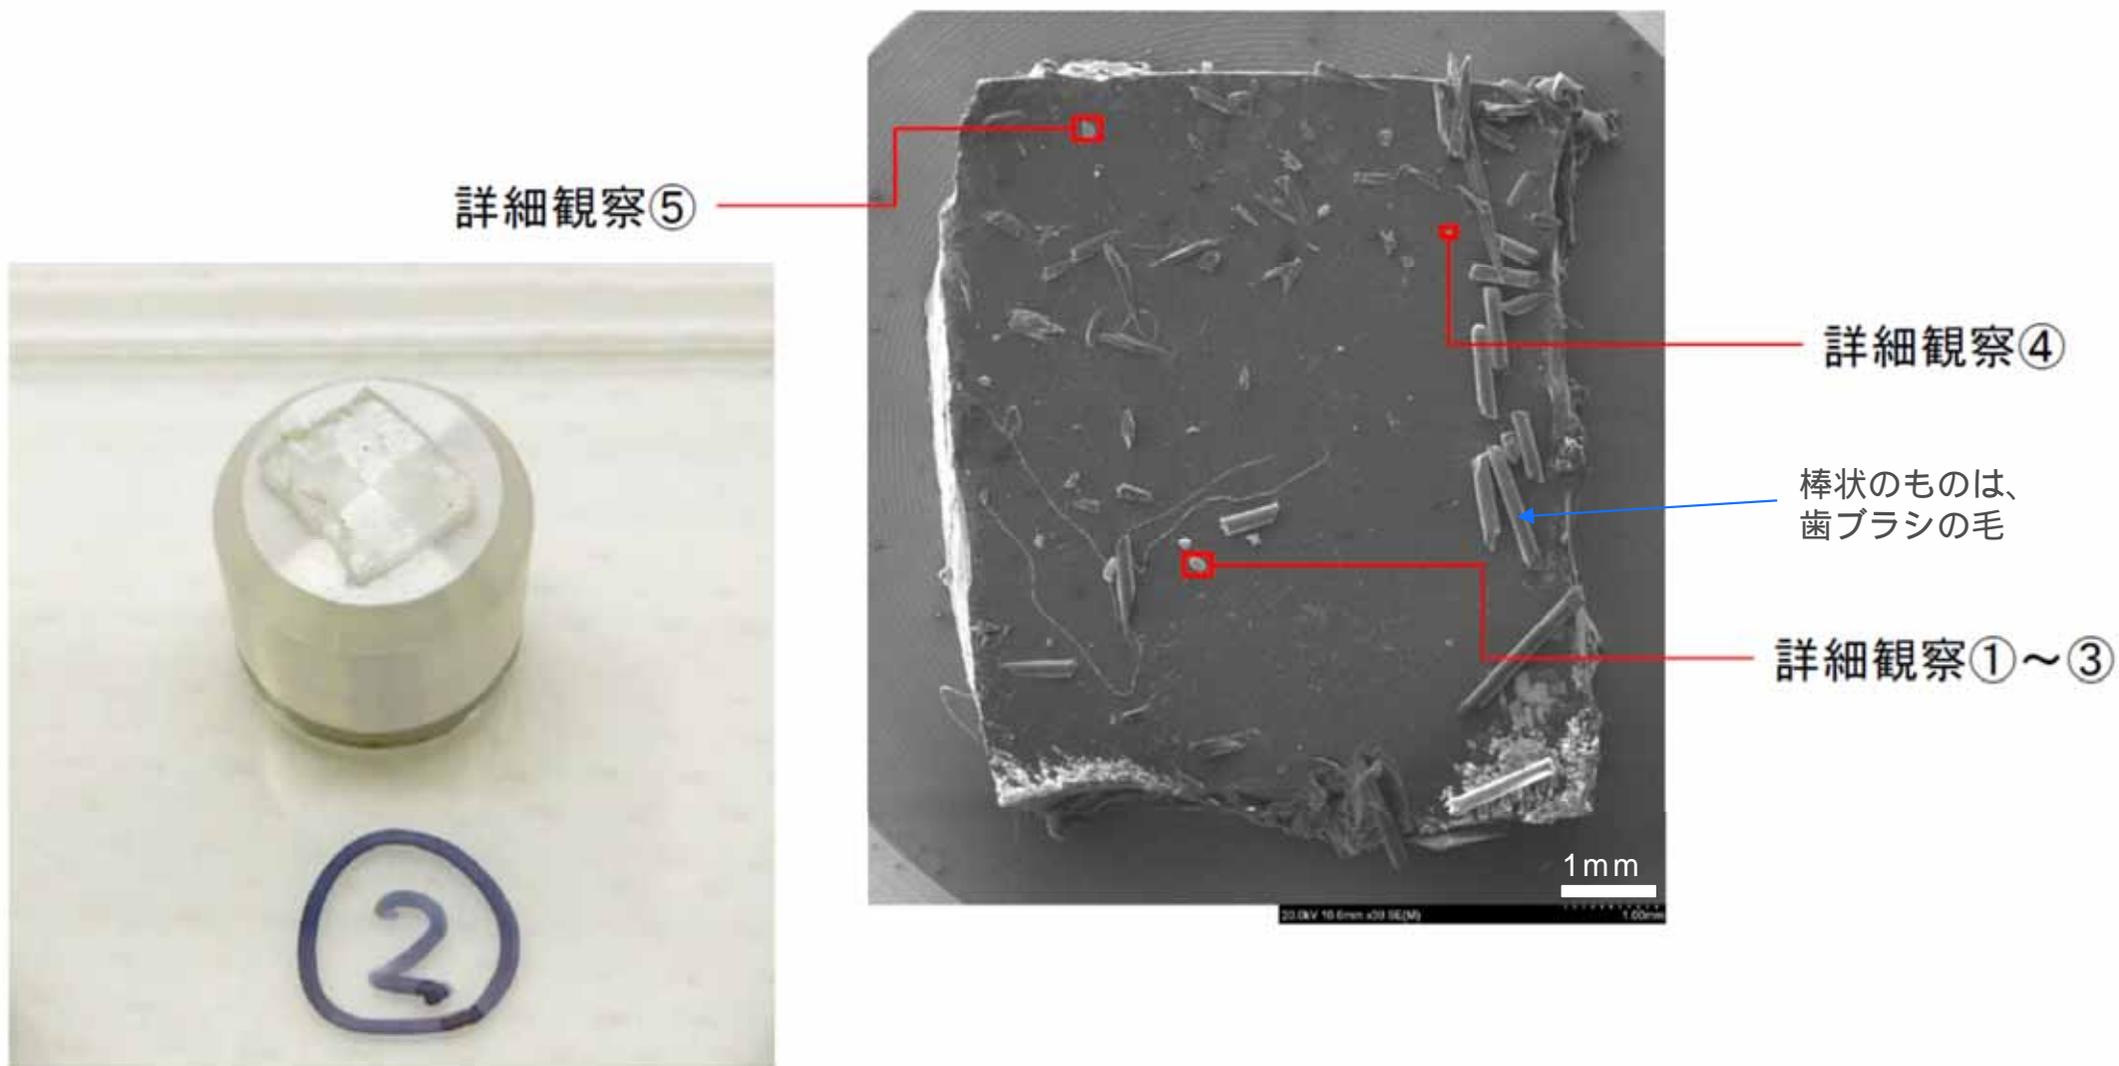
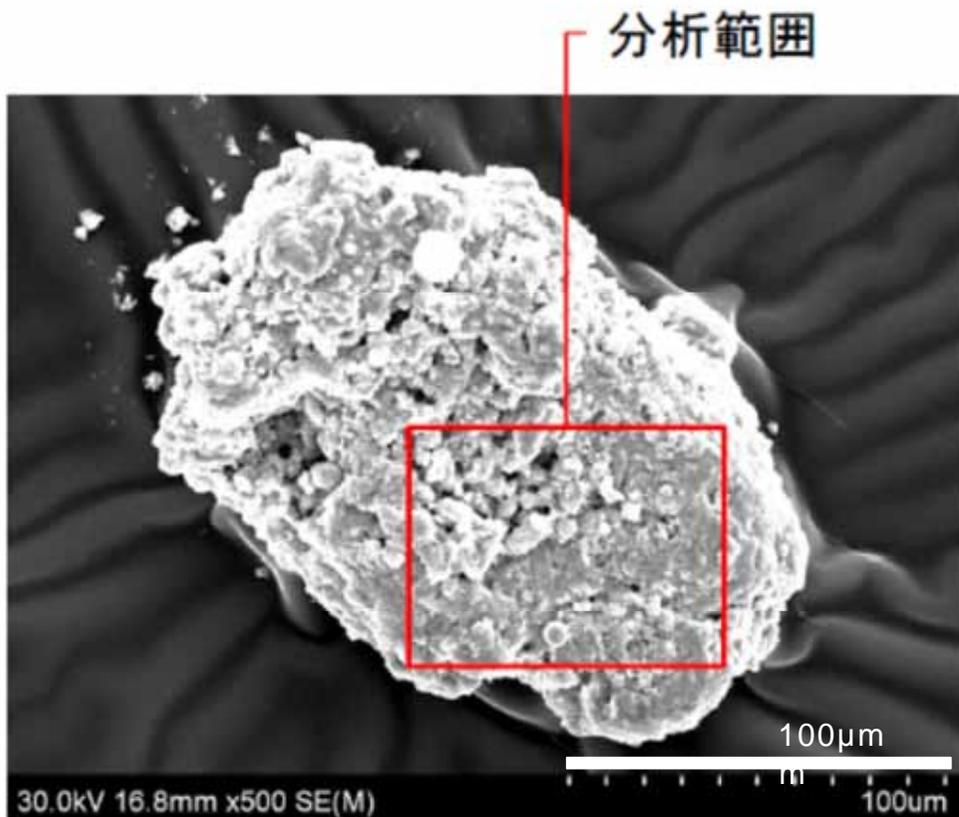
分析範囲

- サンプルの一部を粘着テープ上に付着させ、SEM観察のため表面をPtで蒸着。

詳細観察①

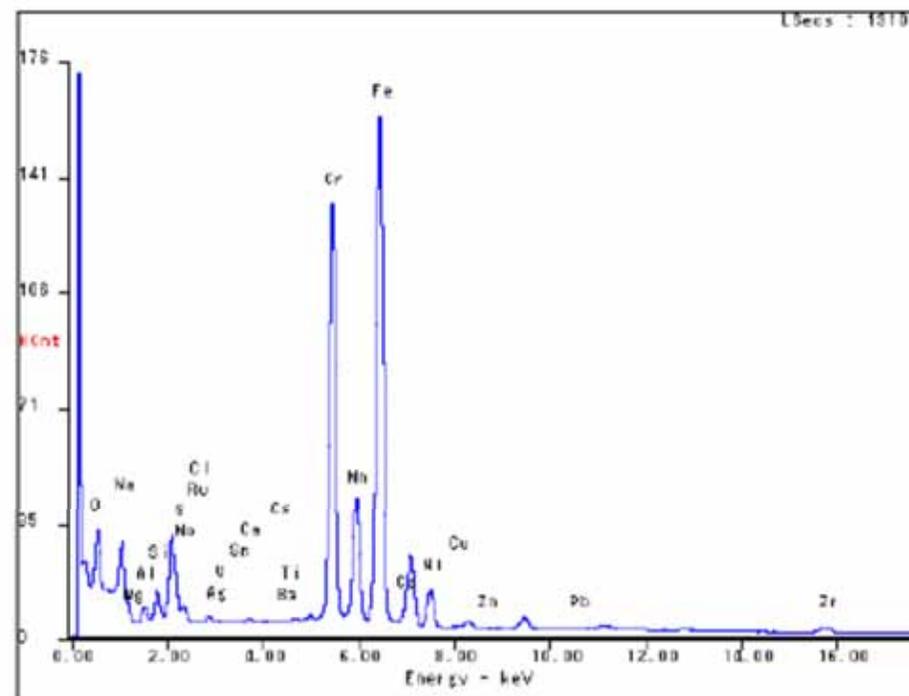
同左面分析スペクトル

- Fe、Cr、Ni、Mn等の鉄鋼材料の構成元素に加え、炉内構造物や燃料被覆管の構成元素であるZrを検出
