放射線データの概要 過去の状況

大型機器除染設備の設置による廃棄物の線量低減と作業被ばく低減について

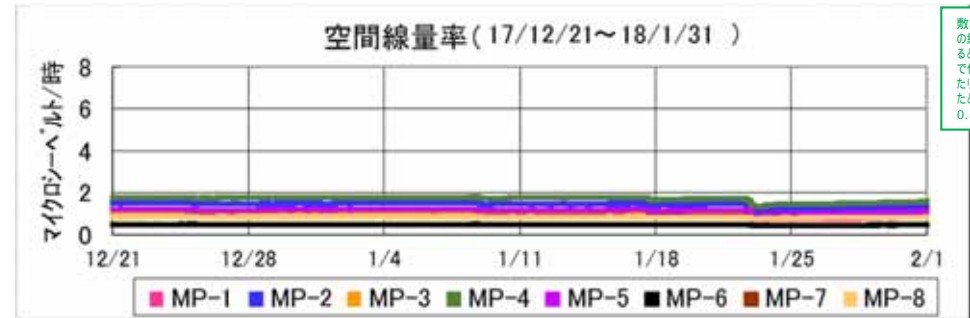
B 空間線量率(測定場所の放射線の強さ)

- 1/22の積雪により線量率低下が見られているが、低いレベルで安定。

敷地境界における1時間あたりの線量率を3マイクロシーベルトとすると、例えば1ヶ月間この場所で作業を行った場合(1日あたり8時間、20日間作業をしたと仮定)の積ば(線量は約0.5ミリシーベルト)になります。

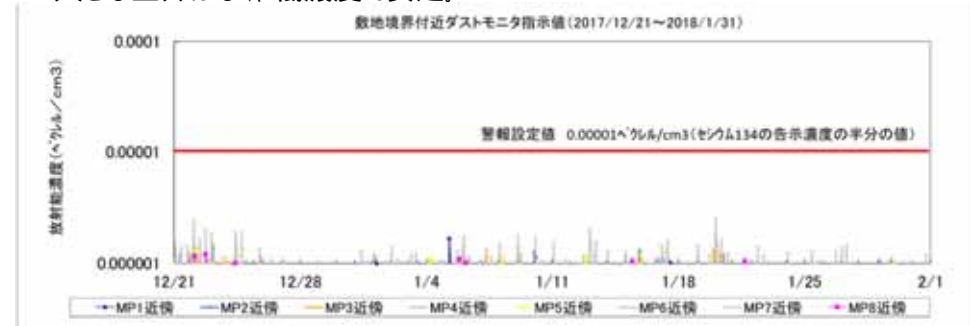
C 空気中の放射性物質

- 大きな上昇はなく、低濃度で安定。

告示濃度とは、法令に基づき国が排出を認める濃度、国内の原子力施設共通の基準。

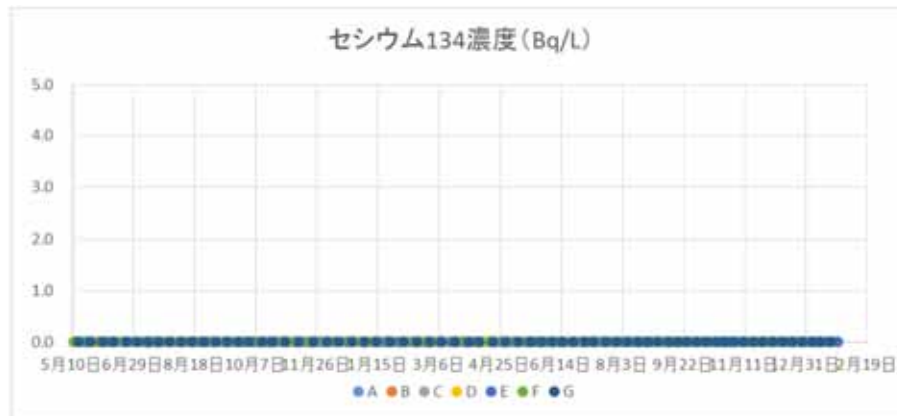
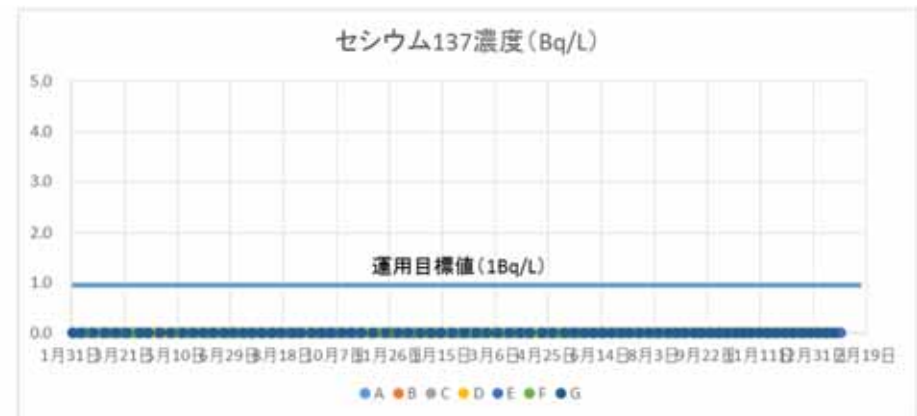
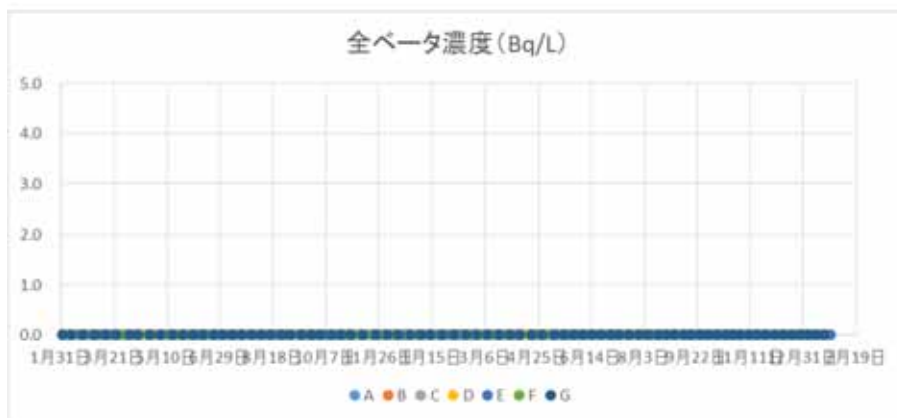
一時貯水タンクの分析結果（当社分析値）

一時貯水タンクに貯留しているサブドレン・地下水ドレンの分析結果で、セシウム134、セシウム137、全ベータ（ストロンチウム等）、トリチウムが運用目標値を下回っていること、その他ガンマ核種が検出されていないことを確認しました。

同じサンプルを第三者機関にて分析を行い、運用目標値を下回っていることを確認して、2015年9月14日から2018年1月31日までに合計614回、488,199m³を排水しました。

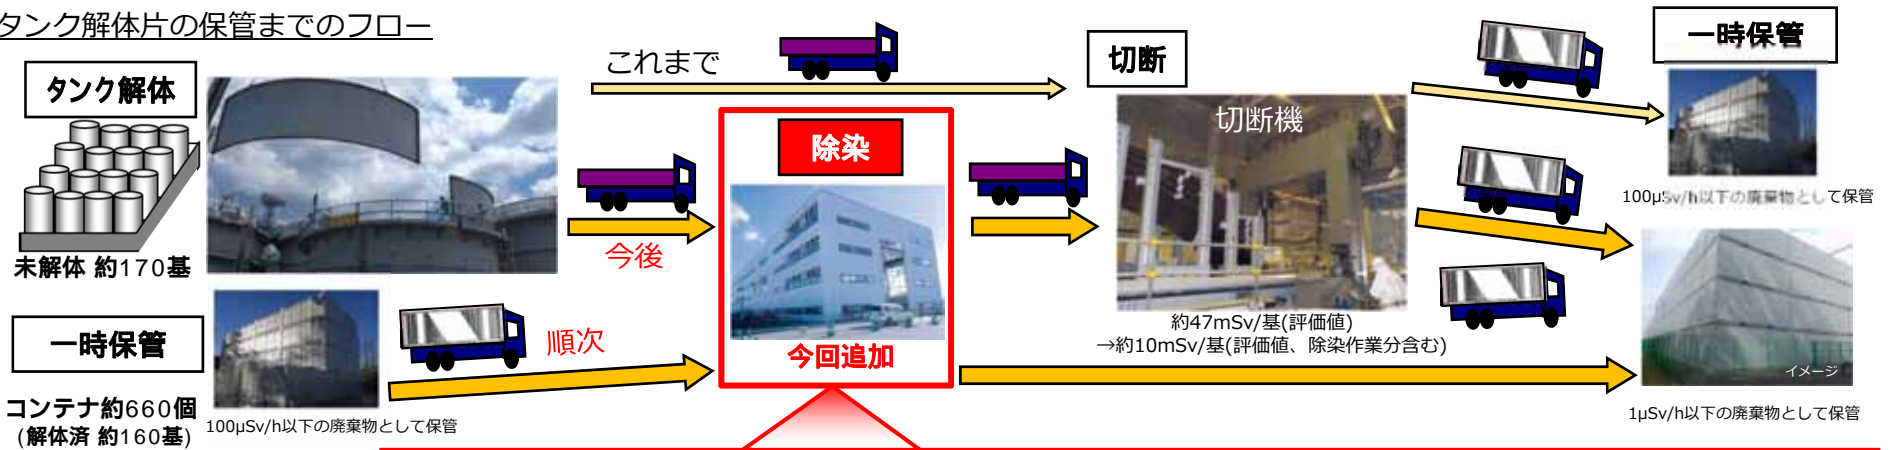
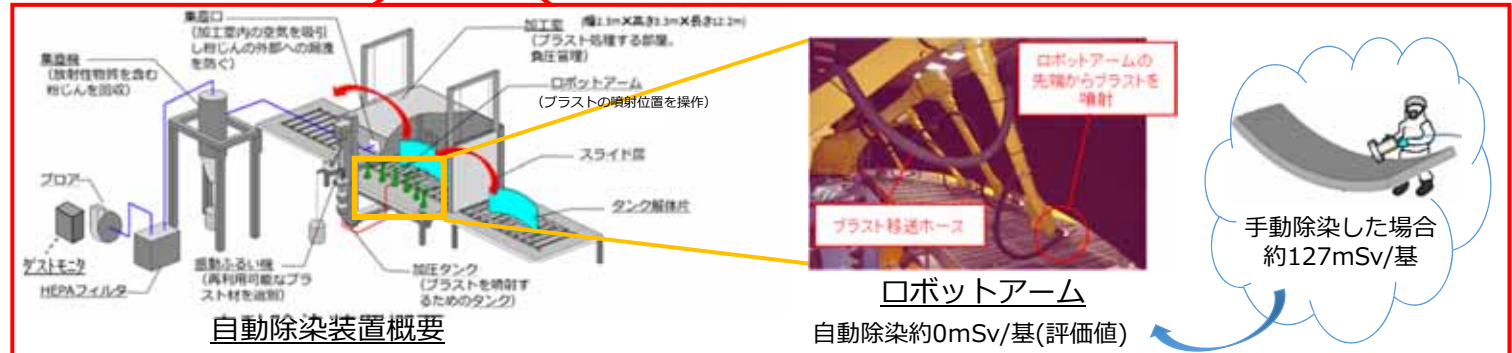
タンク解体片の保管までのフロー

- 過去に高濃度汚染水を貯蔵していたフランジタンクのタンク解体片（タンク約160基分）は、高線量かつ大型であったため未除染のまま切断し、金属コンテナ約660個に収納して屋外で保管してきた。さらに、今後約170基のフランジタンクの解体を計画している。
- この高線量かつ大型の廃棄物を除染可能な自動除染装置を新たに開発した。これにより、廃棄物の線量低減と、除染後に切断作業を行うことによる作業被ばく低減等を進めていく。

- ✓ プラスト処理する部屋（加工室）内で、タンク解体片（最大約12m×2.4m）の内面（汚染水に触れていた面）に、粒子状の金属プラスト材（粒径0.5mm）を自動化したロボットアームの先端から高圧の空気で吹き付けて除染。
- ✓ 使用した金属プラスト材は振動ふるい機で粒径により選別して粒径0.1mm以上は再利用することにより、金属プラスト材の廃棄物量を低減。
- ✓ 加工室内は負圧管理し、装置外へのダスト飛散を防止。
- ✓ 年間約60基のタンクを除染可能。

- ✓ 廃棄物そのものの線量低減（除染）による保管上のリスク低減：100 μ Sv/h以下の廃棄物として保管 → 1 μ Sv/h以下の廃棄物として保管
- ✓ 除染後に切断を行うことによる作業員の被ばく量低減：未除染切断約47mSv/基(評価値) → 除染後切断約10mSv/基(評価値、除染作業分含む)
- ✓ 除染作業の自動化による作業員の被ばく量低減：手動除染を行う場合約127mSv/基(評価値) → 自動除染約0mSv/基(評価値)
