放射性廃棄物処理・処分 スケジュール

福島第一原子力発電所の固体廃棄物試料分析 (現状までの成果報告)

技術研究組合 国際廃炉研究開発機構 /
日本原子力研究開発機構

スラリー安定化技術の検討状況について

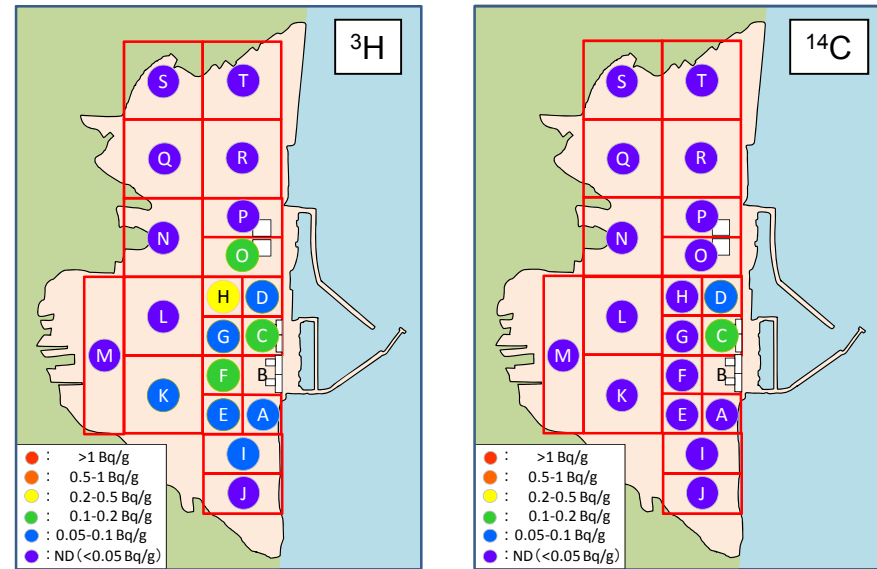
図2 構内における立木(枝葉)中の放射能濃度分布*2

- ^{137}Cs 、 ^{90}Sr の他に、原子炉建屋の近傍では ^3H 、 ^{14}C 、 ^{79}Se が検出された(図2)。
- Dエリアの落葉とEエリアの表土からPu核種が検出された(10^{-3} Bq/g 程度であり環境のフォールアウト相当)。
- Cs核種濃度は、枝葉に比べて落葉や表土(腐葉土を含む場合がある)で高い傾向にある。

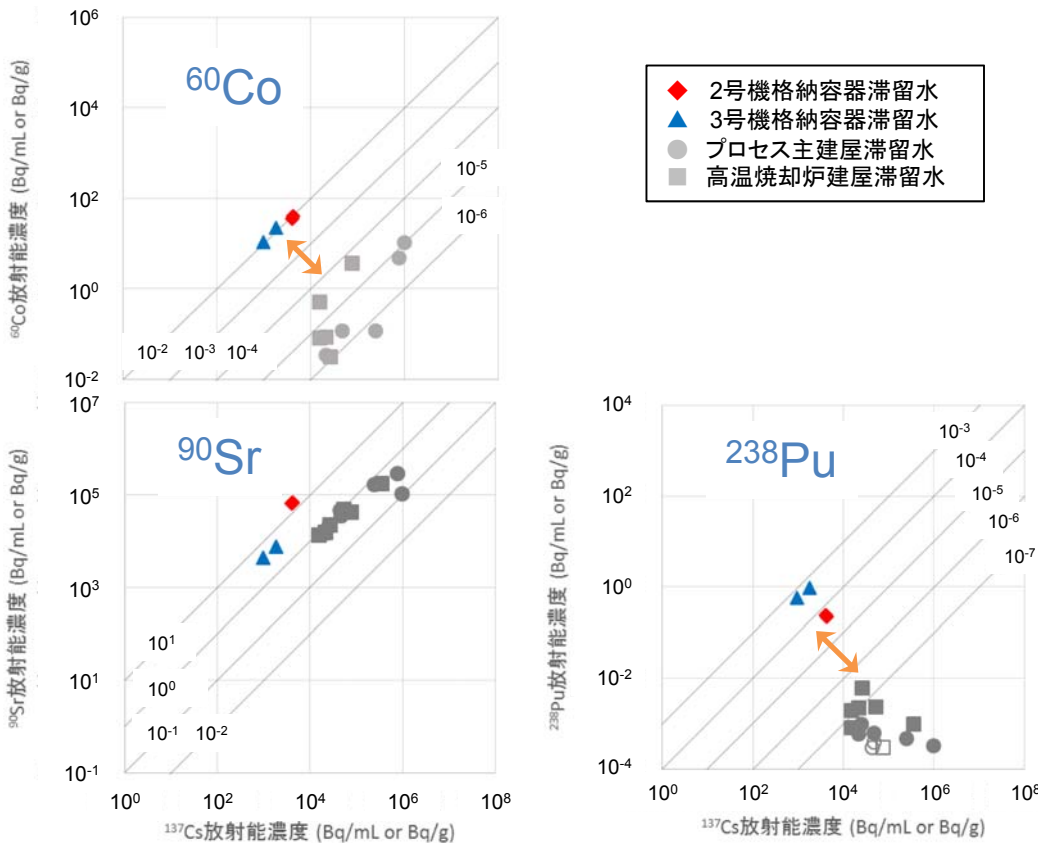
図1 格納容器内の滞留水試料に検出された核種の濃度 (^{137}Cs に対するプロット) *1

- 2号機及び3号機の格納容器滞留水では、下流(集中廃棄物処理建屋のプロセス主建屋と高温焼却炉建屋)の滞留水に比べて、Coや α 核種の ^{137}Cs に対する放射能濃度比が高い傾向にある。(図1)
- 4号機燃料プールでは、放射化生成物である ^{60}Co の ^{137}Cs に対する放射能濃度比が原子炉建屋内の他の試料と比べて大きい傾向にある。(図2)

- 2号機及び3号機の滞留水では、下流(集中廃棄物処理建屋)の滞留水に比べて、Co や α 核種の ^{137}Cs に対する放射能濃度比が高い傾向にある。(参考資料4 図1)

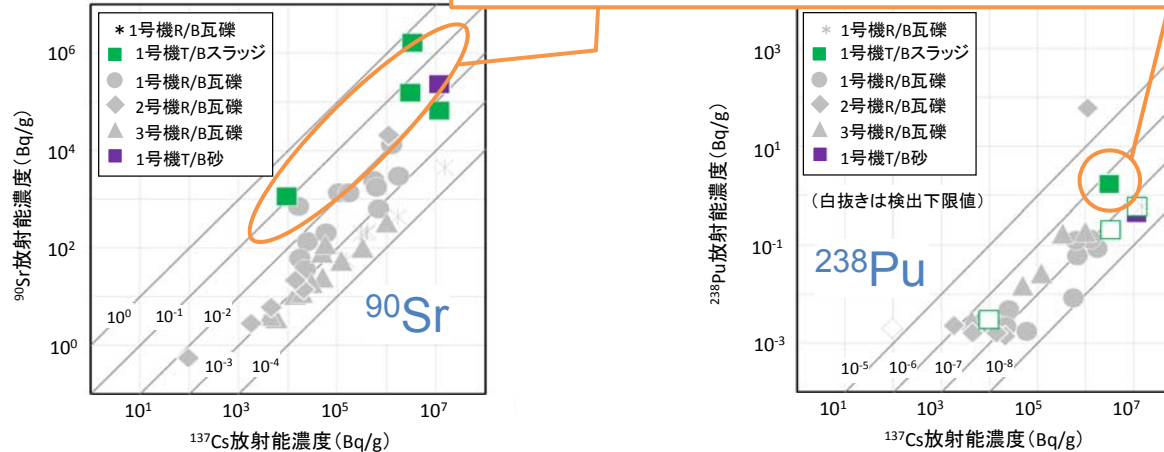
図 タービン建屋内のスラッジ試料に検出された核種の濃度 (^{137}Cs に対するプロット) *1

タービン建屋地下のスラッジは、原子炉建屋内に比べて、 ^{90}Sr の ^{137}Cs に対する放射能濃度比が高い傾向にある。一方、Pu は同様である。

- タービン建屋内は、原子炉建屋内に比べて ^{90}Sr の ^{137}Cs に対する放射能濃度比が高い傾向にある。(図)
- タービン建屋の地下滞留水から沈降したスラッジは、Cs、Sr や α 核種を含む傾向にある。U は、その核種の比から天然Uの影響が大きい。(表)

- 原子炉建屋内に比べて、 ^{90}Sr の ^{137}Cs に対する放射能濃度比が高い傾向にある。(参考資料5 図)
- 沈降したスラッジは、Cs、Sr や α 核種を含む傾向にある。(参考資料5 表)

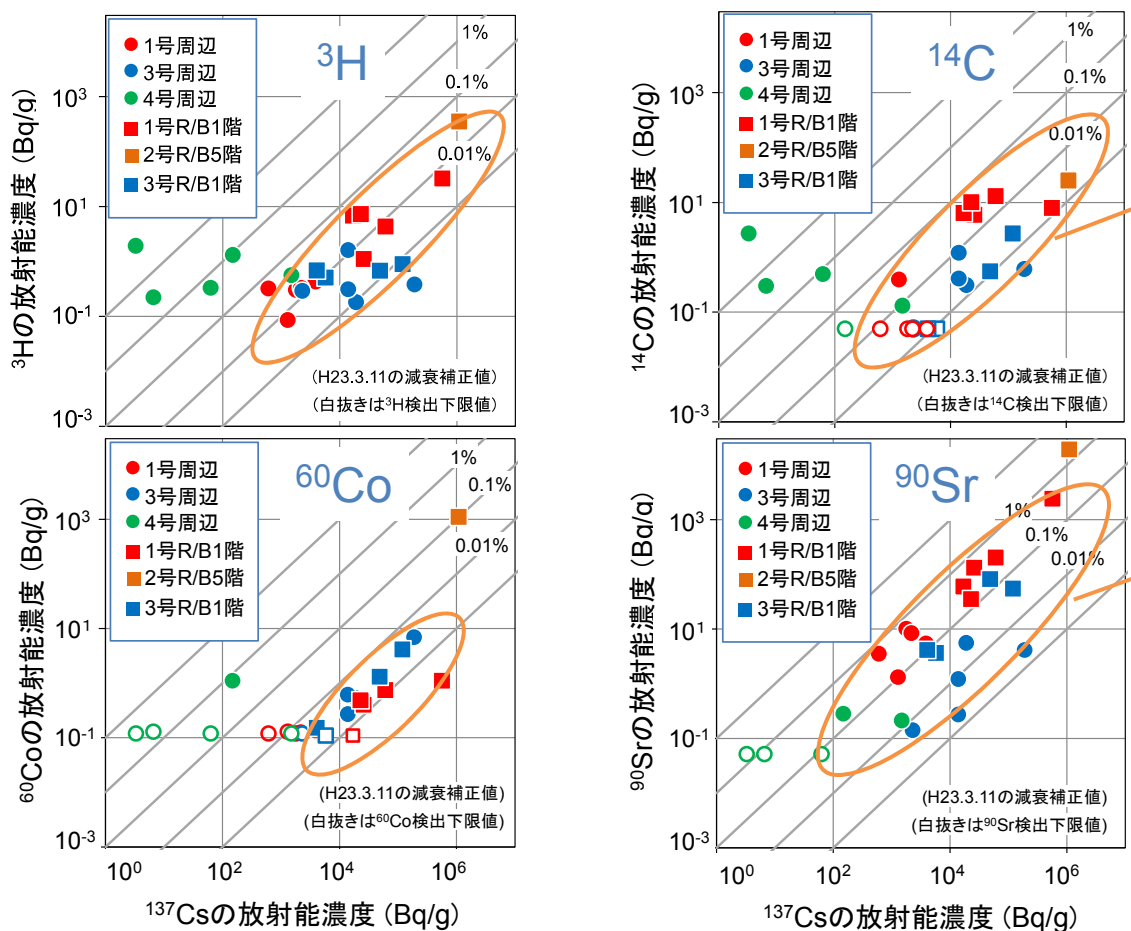
図 建屋周辺の瓦礫試料に検出された核種の濃度 (^{137}Cs に対するプロット) *1

核種の濃度は、 ^{137}Cs と一定の割合を示す場合がある。1と3号機の ^3H 、 ^{14}C 、 ^{60}Co 、 ^{90}Sr は幅広い ^{137}Cs 濃度に対して相関する傾向がある。4号機は、 ^{90}Sr が1及び3号機に近いが、 ^3H と ^{14}C は違う傾向を示す。2号機はデータが少ない。

■ 1及び3号機周辺の瓦礫は、汚染の核種組成が原子炉建屋内と似た傾向にある。4号機周辺の瓦礫は、 ^{90}Sr が似た傾向にある。

- 1及び3号機周辺の瓦礫は、汚染の核種組成が原子炉建屋内と似た傾向にある。(参考資料6)

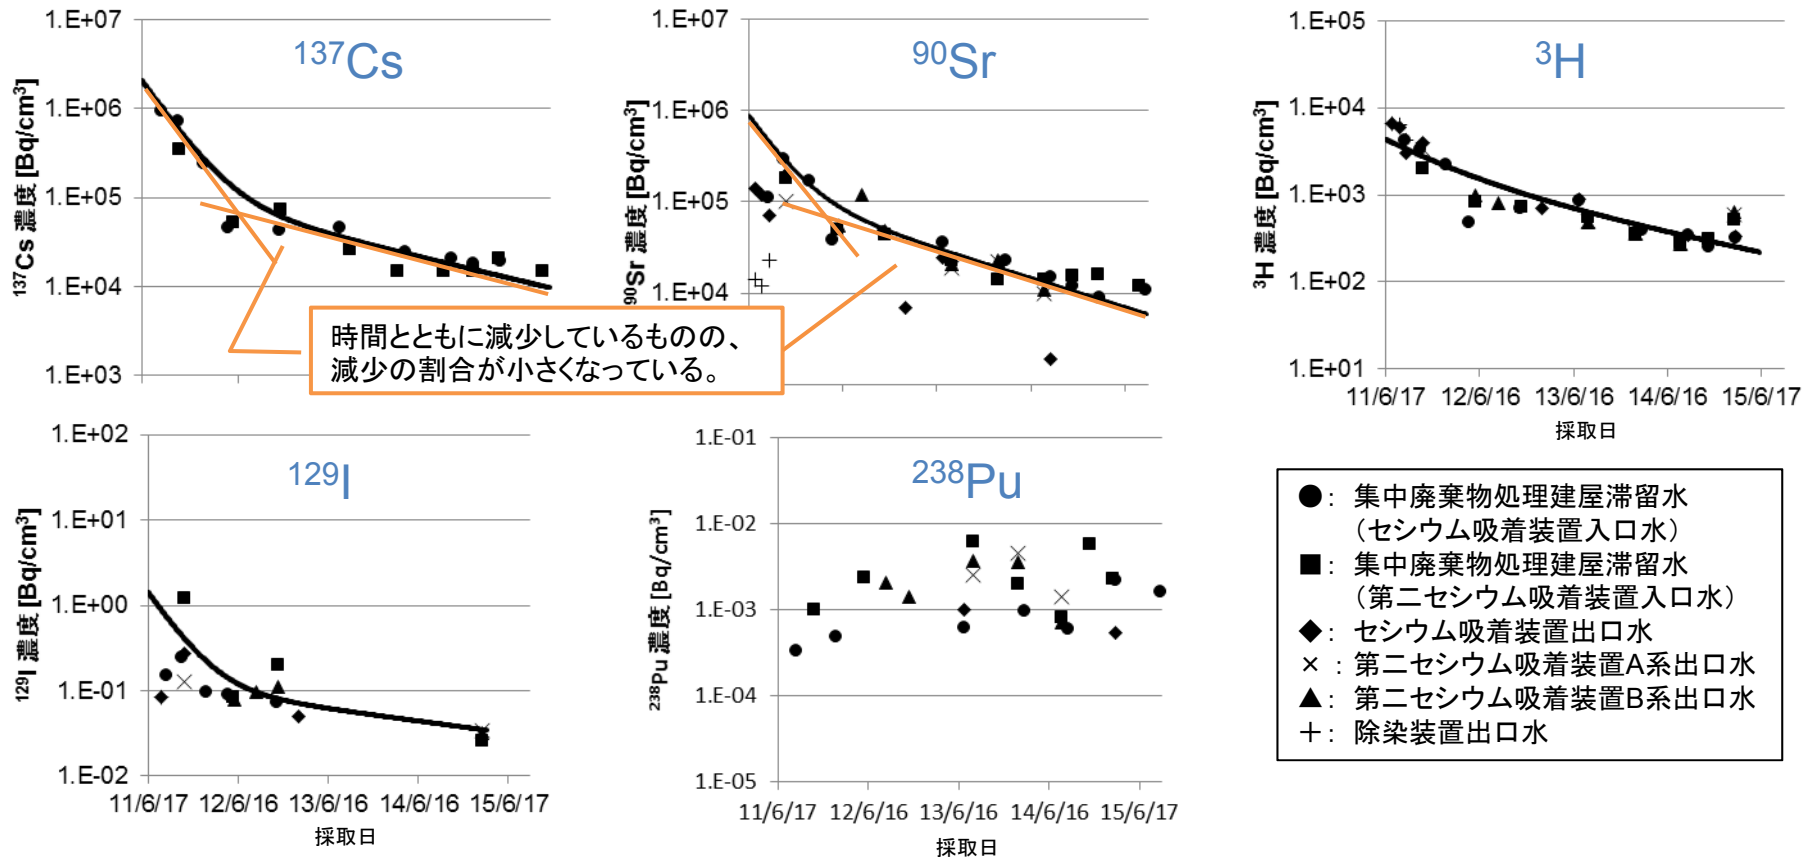
図 汚染水試料に検出された核種の濃度の変化*1

(滞留水がセシウム吸着装置並びに第二セシウム吸着装置の入口水となる)

■ 集中廃棄物処理建屋滞留水では、 ^{137}Cs と ^{90}Sr 濃度が高く同程度であり、 ^3H がこれらに次ぐ傾向にある。他の β (^{129}I)、 α 核種 (^{238}Pu) の濃度はより低い。 Cs と Sr 核種の濃度は時間とともに減少しているものの、減少の割合が小さくなっている。

- 集中廃棄物処理建屋滞留水では、 ^{137}Cs と ^{90}Sr 濃度が高く同程度であり、 ^3H がこれらに次ぐ傾向にある。他の β 、 α 核種濃度はより低い。 Cs と Sr 核種の濃度は時間とともに減少しているものの、減少の割合が小さくなっている。(参考資料7)
- タービン建屋滞留水は、汚染の度合いが号機により異なる傾向にある。(参考資料8 図1)
- 2及び3号機の格納容器内滞留水では、下流(タービン建屋、集中廃棄物処理建屋)の滞留水に比べ、 α 核種の ^{137}Cs に対する放射能濃度比が高い傾向にある。(参考資料8 図2)

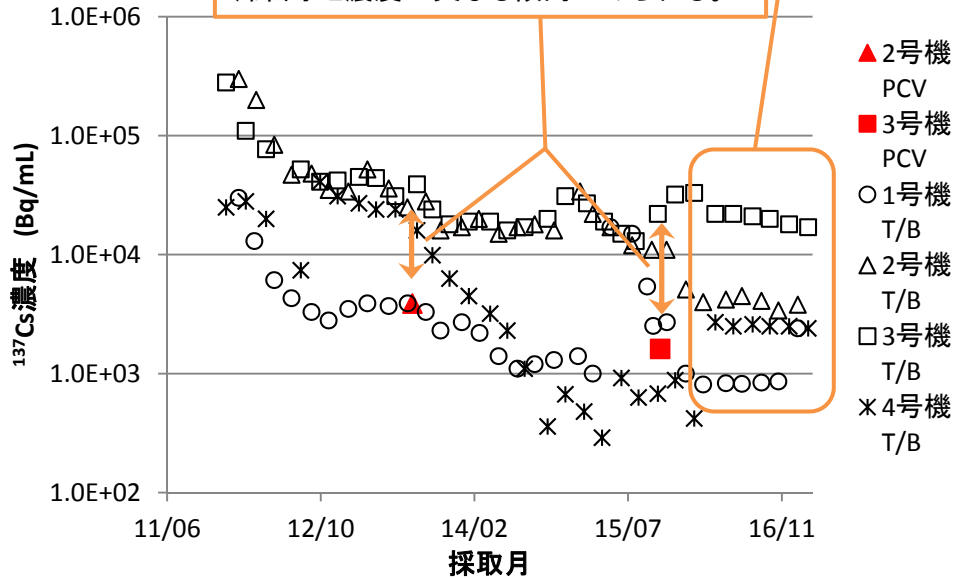
図1 格納容器及びタービン建屋滞留水試料中の¹³⁷Cs濃度の変化^{*1}

タービン建屋滞留水は、汚染の度合いが号機により異なる傾向にあり、15年9月以降では、1,2,4号機と比較し、3号機で¹³⁷Cs濃度が高い。

タービン建屋滞留水は、上流の格納容器滞留水と濃度が異なる傾向がみられる。

- タービン建屋滞留水は、汚染の度合いが号機により異なる傾向にある。15年9月以降では、1,2,3号機と比較し、3号機で¹³⁷Cs濃度が高い。また、上流の格納容器滞留水と濃度が異なる傾向がみられる。(図1)
- 2及び3号機の格納容器内滞留水では、下流(タービン建屋、集中廃棄物処理建屋)の滞留水に比べ、α核種(²³⁸Pu)の¹³⁷Csに対する放射能濃度比が高い傾向にある。(図2)

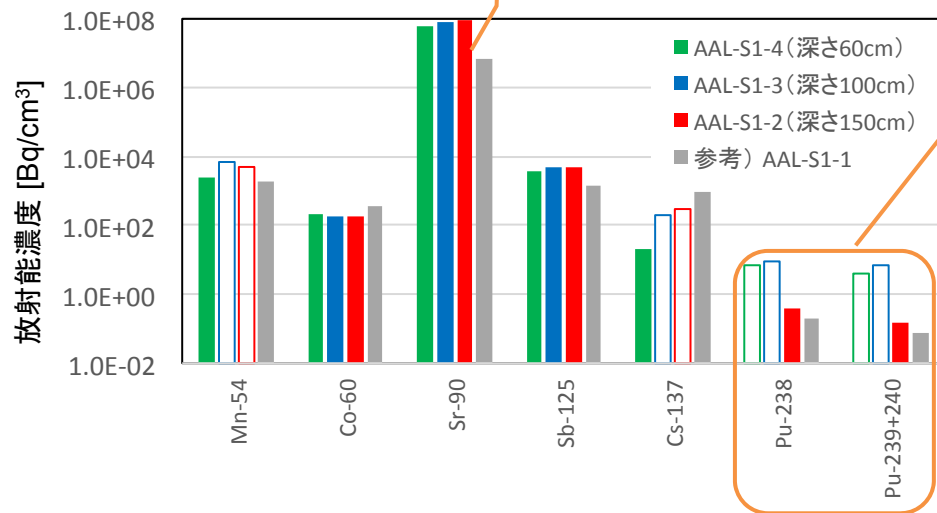
図1 多核種除去設備スラリーの核種濃度*1

多核種除去設備スラリーは、⁹⁰Sr濃度が他の核種と比べて2桁以上高く、主要核種である。

²³⁸Puと²³⁹⁺²⁴⁰Pu濃度は1 Bq/cm³未満であり、¹³⁷Csや⁹⁰Srに比べて低い。

- 多核種除去設備スラリーは、⁹⁰Srが主要核種であり、²³⁸Puと²³⁹⁺²⁴⁰Pu濃度は1 Bq/cm³未満である。(図1)
- 多核種除去設備吸着材は、チタン酸塩吸着材がSrとCs核種を含む一方で、⁶⁰Coと⁹⁹Tc濃度は⁹⁰Srや¹³⁷Csに比べて低い傾向にある。(図2)

スラリー	• ^{90}Sr が主要核種であり、 ^{238}Pu と $^{239+240}\text{Pu}$ 濃度は 1 Bq/cm^3 未満である。(参考資料11 図1)
吸着材※	• Sr と Cs 核種を含む一方で、 ^{60}Co と ^{99}Tc 濃度は ^{137}Cs に比べて低い傾向にある。(参考資料11 図2)

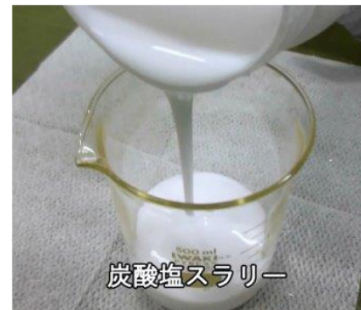
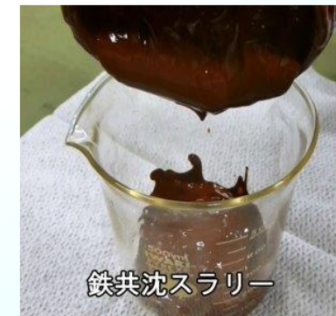
↑
 実機と同様の手順で作製した
 模擬スラリー(非放射性)

- 高含水率である
(液体の割合が高い)
- アルカリ性である
- 粒径が小さい
- 粘性が高い
- ⁹⁰Srが支配的である

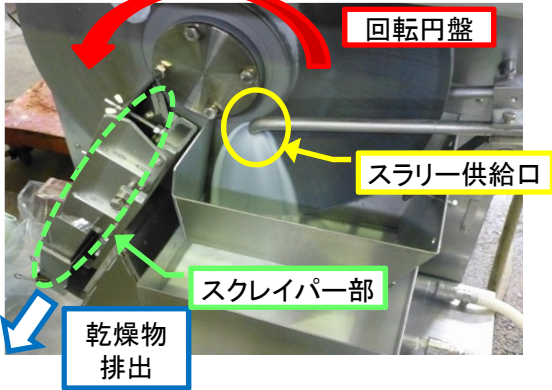
処理技術	用いた処理装置	原理・特徴
円盤加熱乾燥	<p>「CDドライヤ」による処理</p>

<p>＜原理＞</p> <ul style="list-style-type: none"> ○ゆっくり回転している加熱円盤の表面にスラリーを塗布し、一回転以内で乾燥させる。円盤表面の乾燥物をスクレイパーで剥離し粉末状で排出 ○分離水は蒸気として排出 <p>＜特徴＞</p> <ul style="list-style-type: none"> ・スラリーの粒径に関係なく処理が可能 ・スラリー供給時、粘度調整(希釈)が必要
加圧圧搾ろ過	<p>「フィルタプレス」による処理</p>

処理技術	得られた脱水物	脱水物性状
円盤加熱乾燥	<p>含水率: 5%未満</p>	<ul style="list-style-type: none"> ○粉末状 ○加熱条件の設定で含水率を調整可能 (1%未満～20%程度) ○含水率1%未満となると飛散しやすくなる ○スラリー中の塩分は乾燥過程で脱水物内に残存
加圧圧搾ろ過	<p>含水率: 50%未満</p>	<ul style="list-style-type: none"> ○固形(板)状 ○含水率50%程度であっても、液等の浸み出しは無い ○スラリー中の塩分は大部分がろ液側に排出

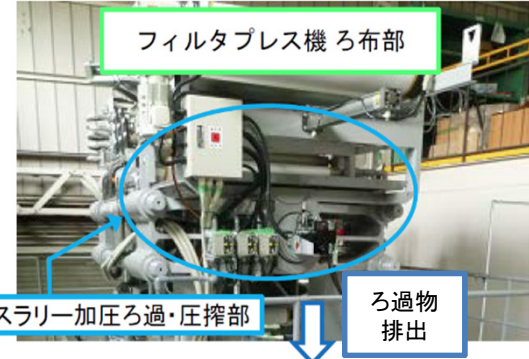
<p>＜原理＞</p> <ul style="list-style-type: none"> ○ろ布によりスラリーをろ過し、さらに加圧してろ過物を搾る。ろ過物は装置下部から固形板状で排出 <p>＜特徴＞</p> <ul style="list-style-type: none"> ・処理速度が速い ・ろ布の洗浄が必要
