使用済燃料プール対策 スケジュール

1号機原子炉建屋オペレーティングフロアにおける 放射線測定結果（追加調査）について

福島第一原子力発電所 3号機原子炉建屋 燃料取り出し用カバー等設置工事の進捗状況について

福島第一原子力発電所 1号機 建屋カバー解体工事の進捗状況について

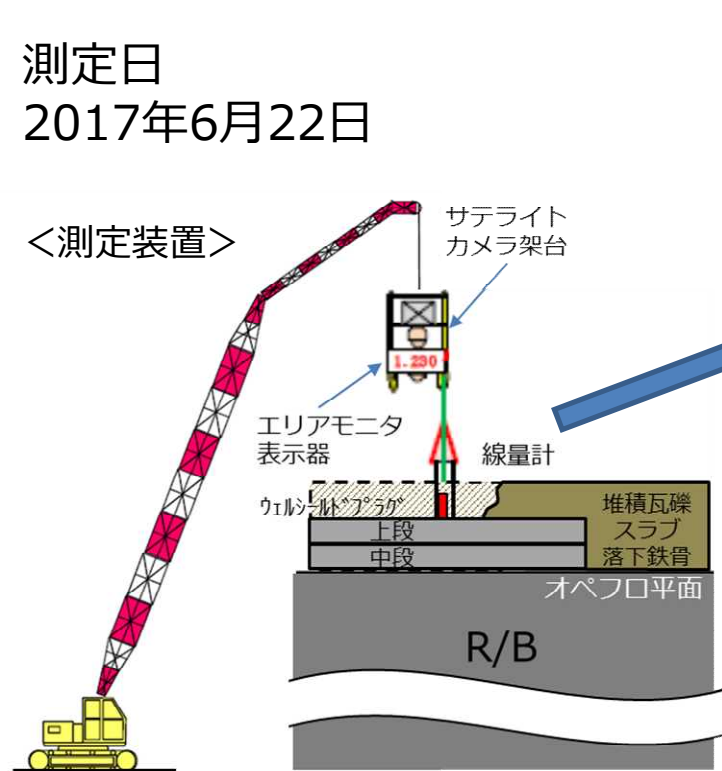
3-1. ウェルプラグの線量率測定

エリアモニタのプローブ※を保護カバー内に挿入し、サテライトカメラ架台に吊り下げて線量率を測定。測定値は、エリアモニタ表示器を架台に取り付け、サテライトカメラで確認。

測定高さは、ウェルプラグ又はオペフロの表面、1.2m高さ、1.8m高さで測定、DSPはオペフロ表面と同じ高さとして更に2.0m下の高さで測定。

※シリコン半導体検出器
(測定範囲) 0.01mSv/h
~999.9mSv/h

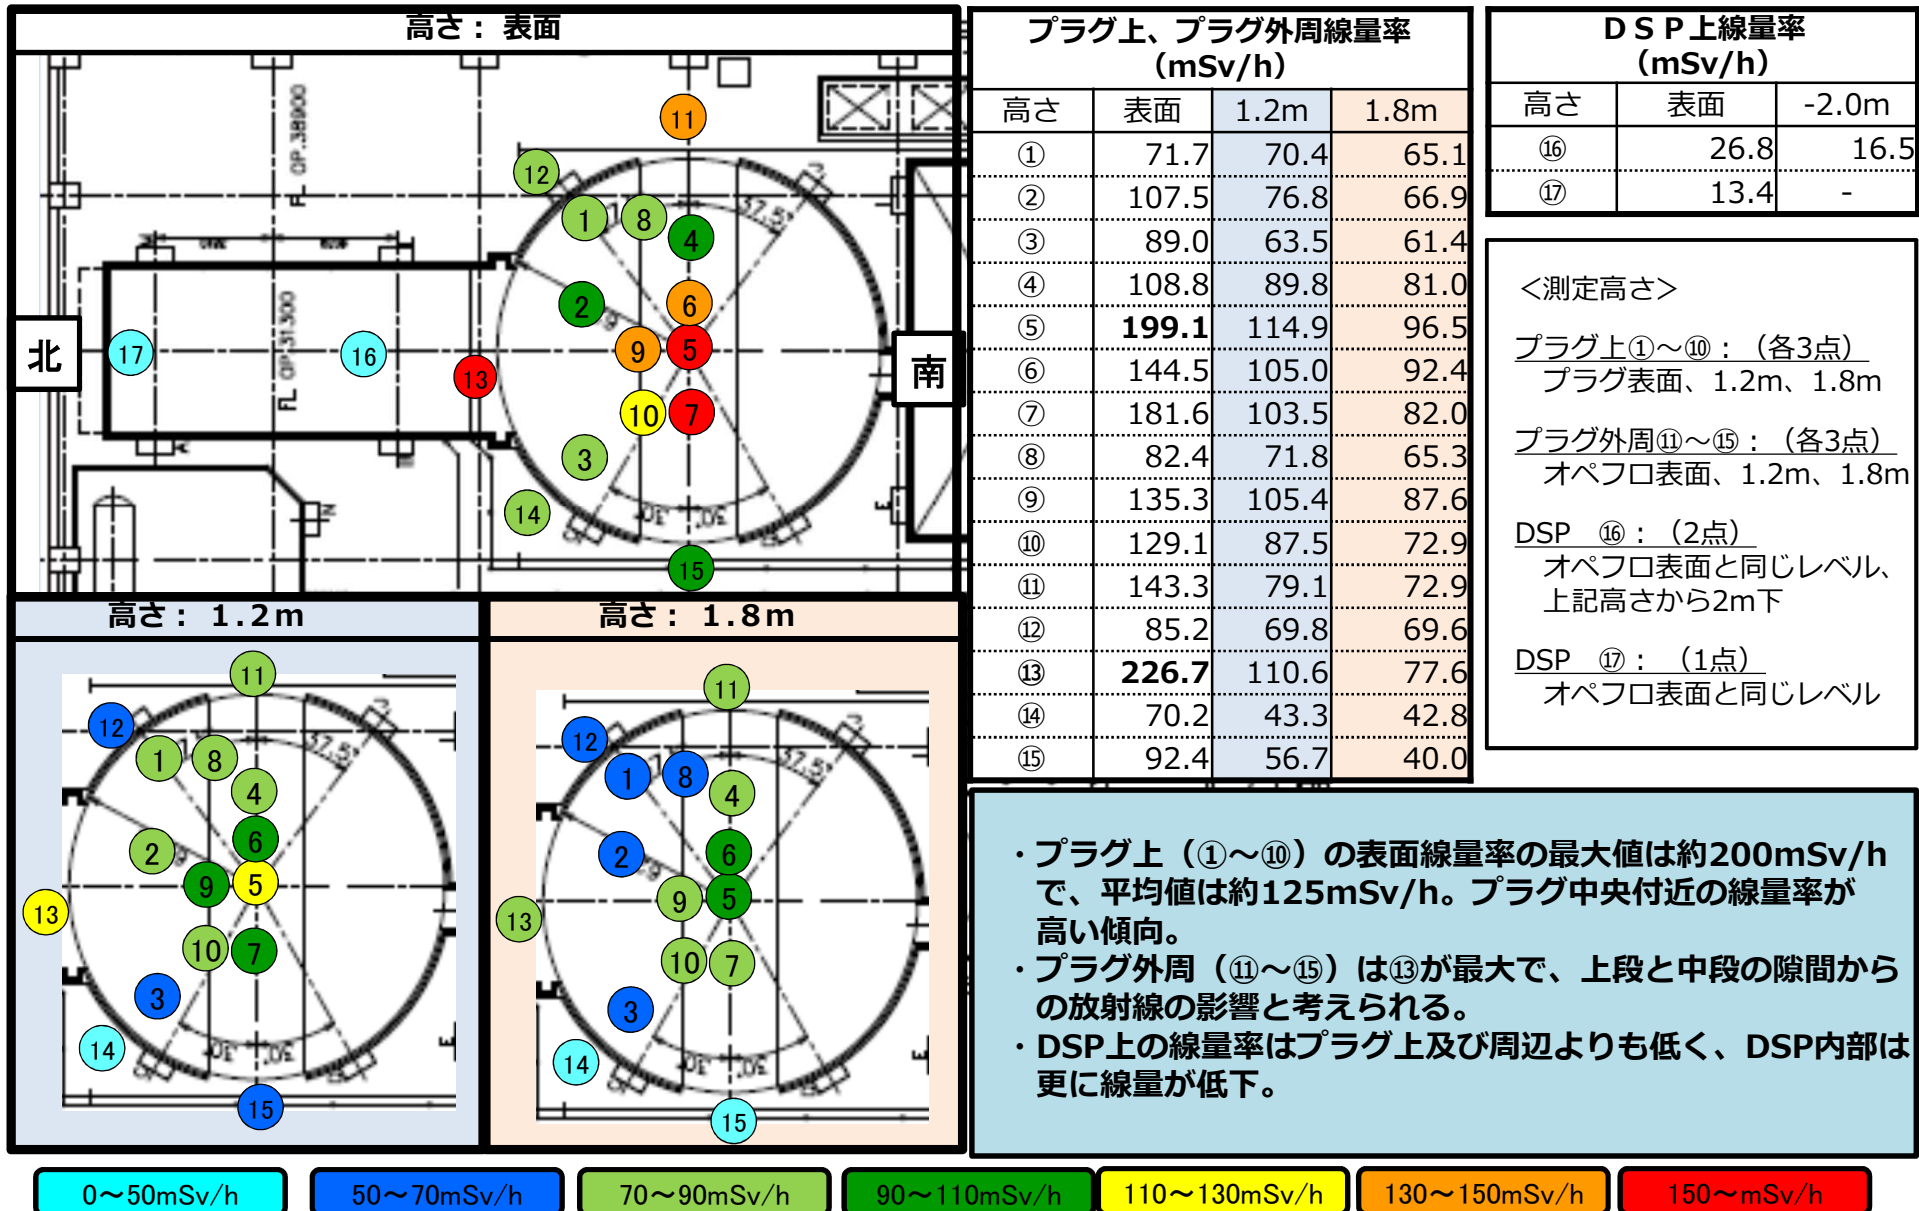
3-2. 線量率測定結果 (プラグ上、プラグ外周、DSP上)

- 線量率の測定結果から、ウェルプラグ上の表面線量率は最大200mSv/hで、プラグ中央付近が高い傾向。
- γ 線スペクトルの測定結果から、検出した核種はCs-134とCs-137であり、ウェルプラグ上のスカイシャイン評価において、Co-60等、他核種の寄与を考慮する必要がないことを確認した。
- ウェルプラグ表面は、除染した3号機に比べて、Csの光電ピークと散乱線領域の比が高いため、ウェルプラグの除染及び南側ガレキ撤去による線源除去が有効と考えられる。
- ウェルプラグ上段と中段の隙間部に近いほどスペクトル全体の強度が大きく、散乱線の寄与が大きいため、ウェルプラグの内部に線源があると考えられる。
- ウェルプラグ上の小ガレキ吸引作業によるスカイシャインの影響はなく、ダスト濃度の有意な上昇も確認されなかった。

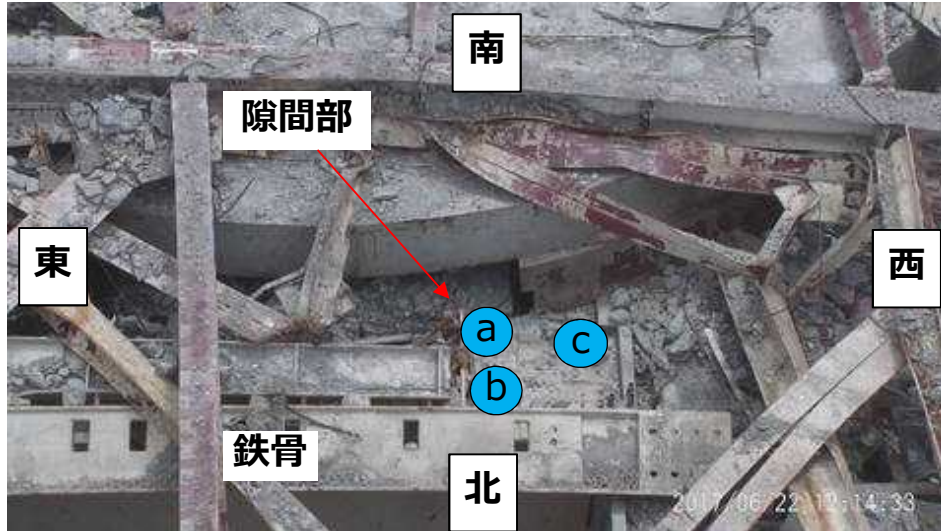
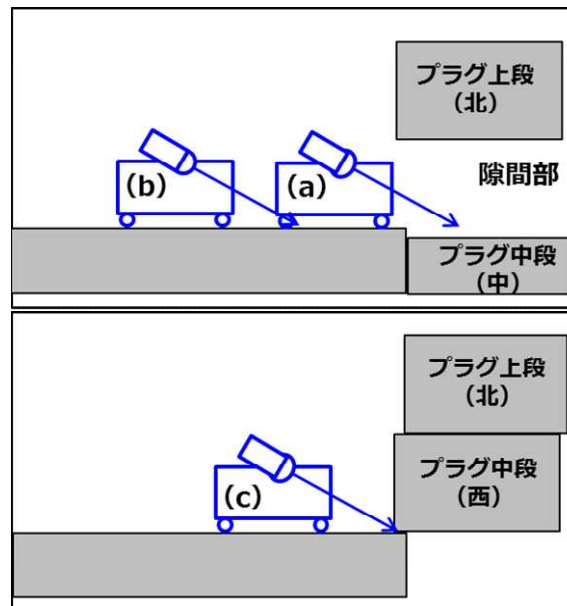
■ 測定箇所

隙間部から抜けてくる放射線を測定するため、測定装置を垂直方向から60度傾けて測定（オペフロ表面から検出器までの距離は約80cm）

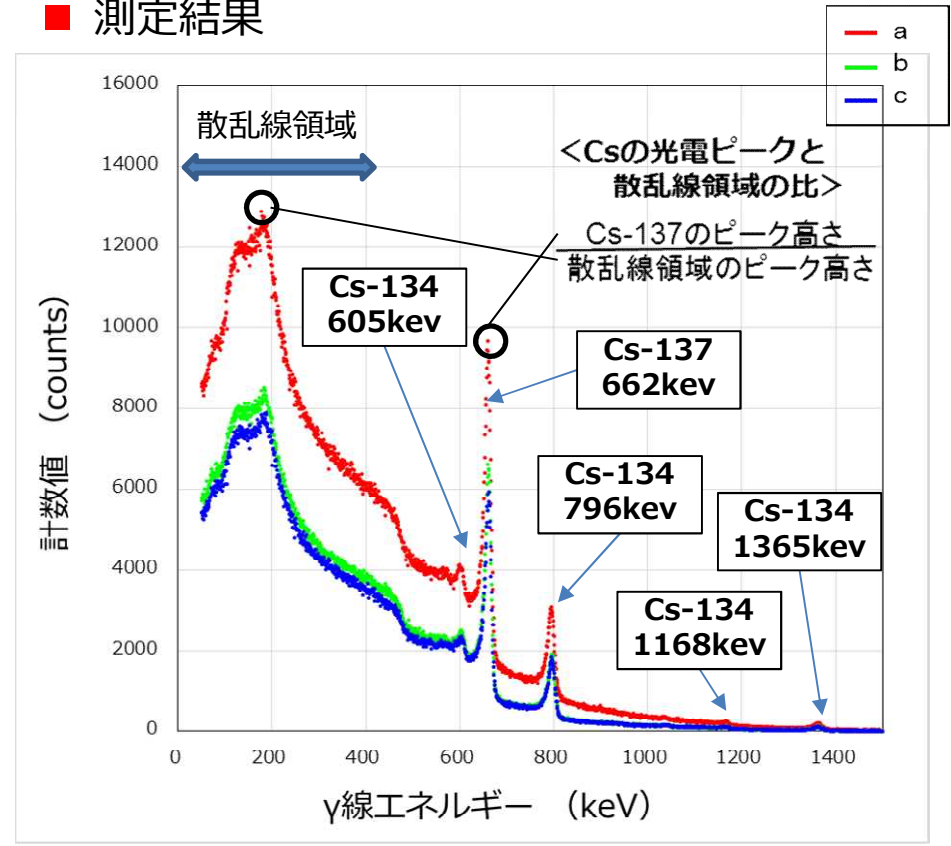
■ 測定結果

- いずれの測定点も検出された核種は、Cs-134及びCs-137で、他の核種は検出されなかった。
- 隙間部に近い測定点 a のスペクトル全体の強度が大きいことから線源は隙間部の内部にあると考えられる。
- Csの光電ピークと散乱線領域の比（平均）は0.76で、散乱線領域の方が大きいことから、ウェルプラグ内部にある線源が隙間部を通過する際に散乱した成分の寄与が大きいと考えられる。

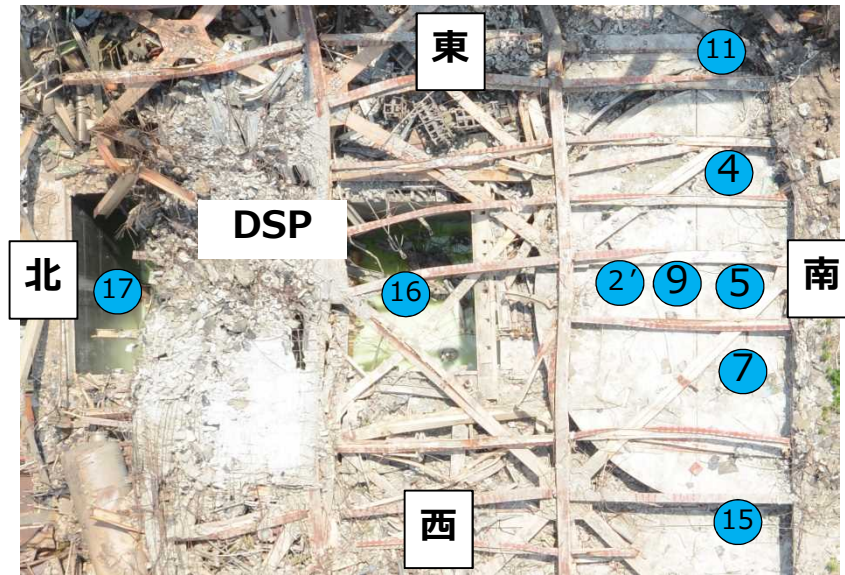
■ 測定箇所

表面からの放射線を測定するため、測定装置を0度に固定し、高さ合わせ用チェーンで表面から約100cm高さで測定

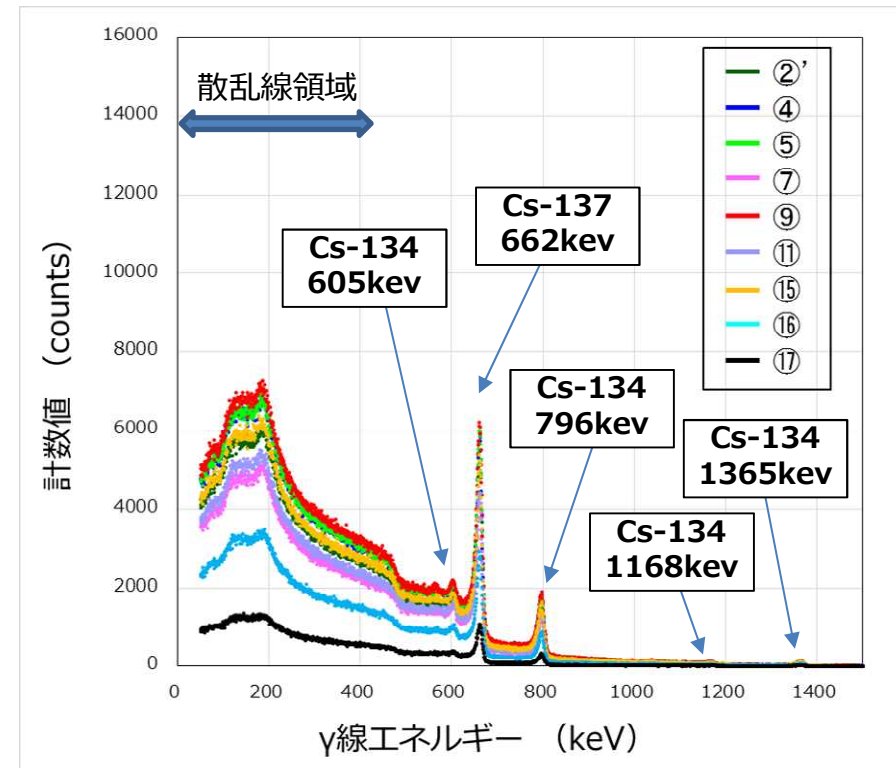
■ 測定結果

- ・ いずれの測定点も検出された核種は、Cs-134及びCs-137で、他の核種は検出されなかった。
- ・ ウェルプラグ上及び外周のスペクトルは概ね同等で、Csの光電ピークと散乱線領域の比（平均）は0.85。
（参考：3号機で測定したウェルプラグ上のスペクトル（ガレキ撤去・除染後に、50cm高さで測定）のCsの光電ピークと散乱線領域の比（平均）は0.62）

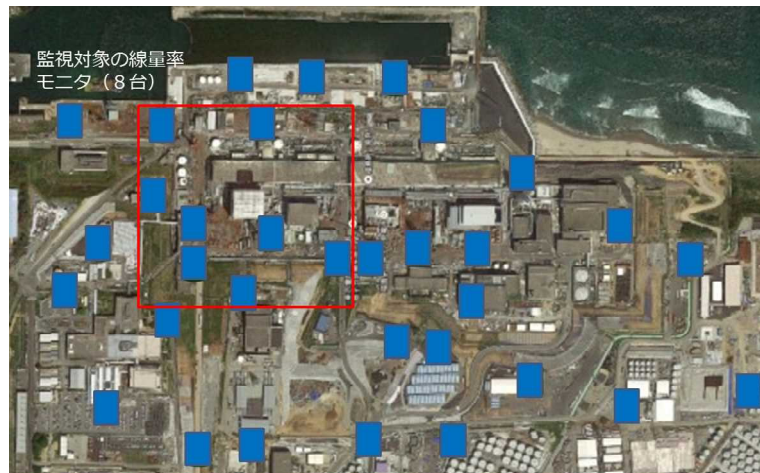
1～4号機周辺の線量率モニタ設置場所

1号機原子炉建屋周辺に設置した8箇所の線量率モニタ（左図赤枠内：1号機原子炉建屋から約160m以内の範囲）で線量率を測定。

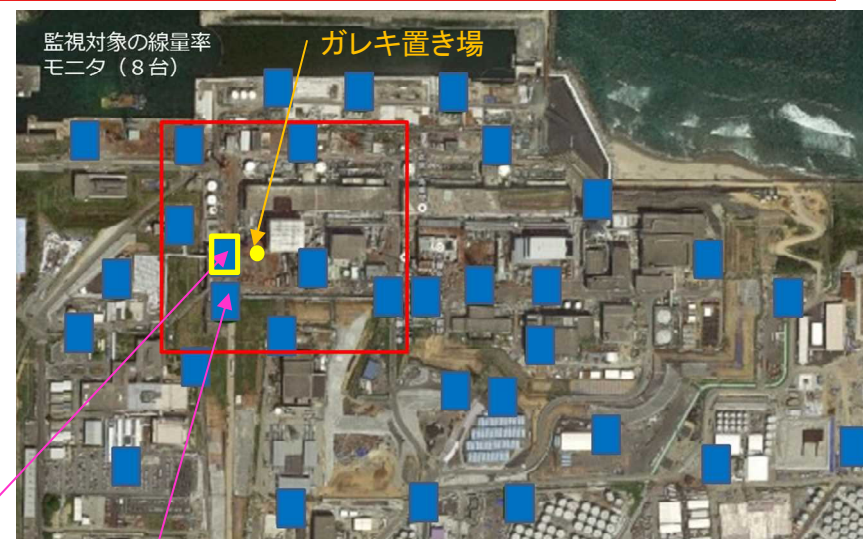
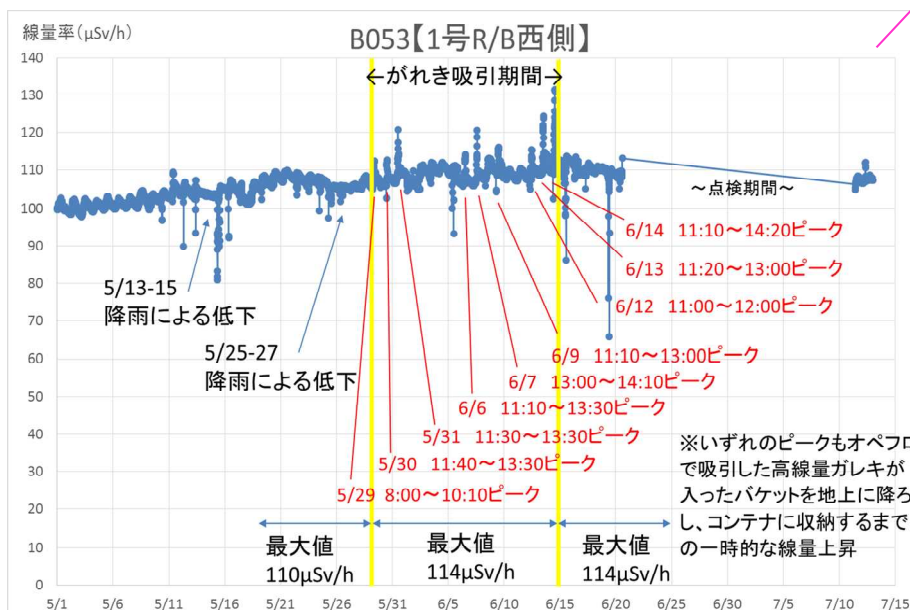
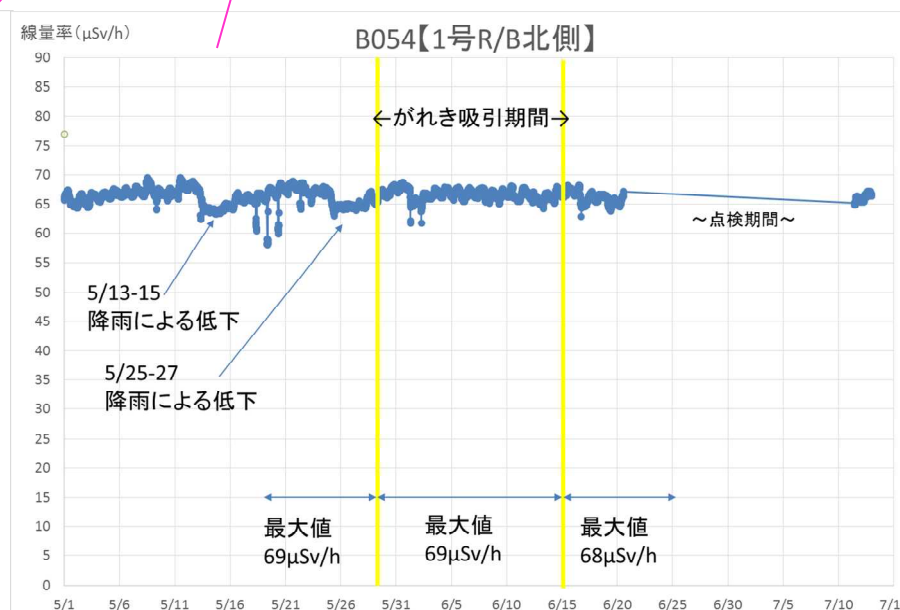
4-2. 1号機周辺の線量率モニタのトレンド (1/3)

- 一部の線量率モニタで、小ガレキ吸引期間中の最大値に、わずかな線量上昇 ($\sim 4 \mu\text{Sv/h}$: 右図中の黄色枠箇所) が見られたが、1号機周辺工事 (ガレキ置き場からの線量寄与等) によるものと判断している。
- スカイシャインは、原子炉建屋周囲全体の線量率を上昇させるため、スカイシャインの影響はなかったと考えられる。

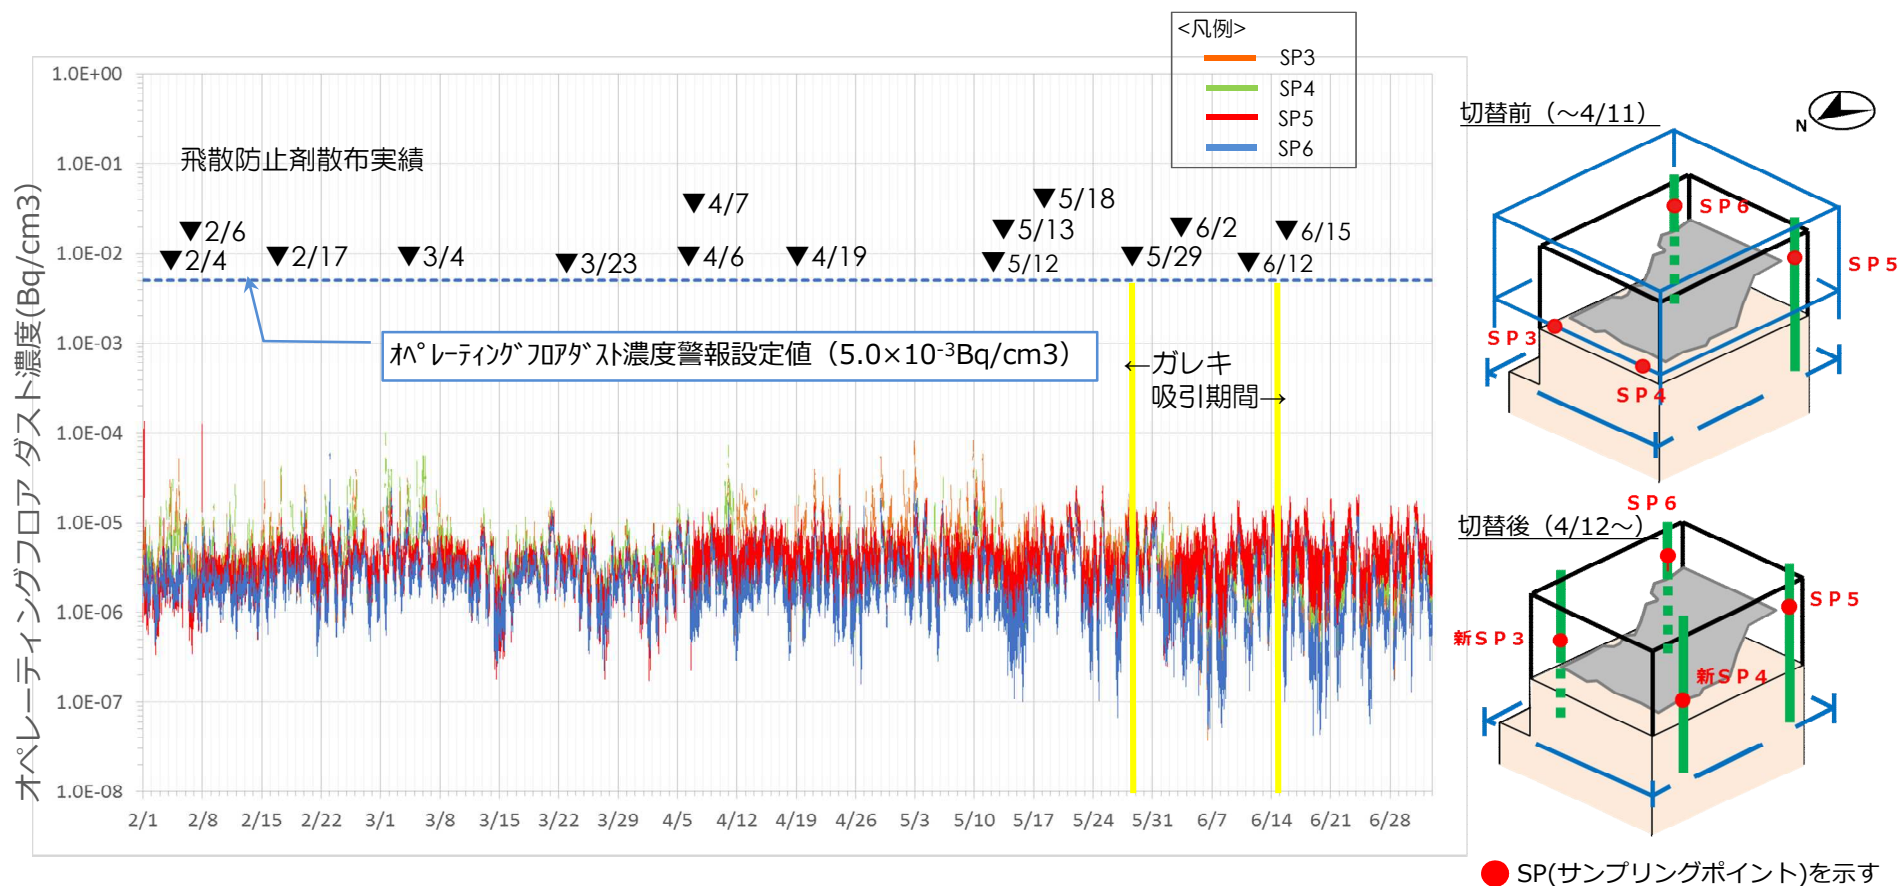
5 - 1. オペフロに設置した連続ダストモニタの推移

- ▶ オペフロに設置した連続ダストモニタ（4箇所）で測定したダスト濃度は、小ガレキ吸引作業前の推移と比較して、有意な上昇は確認されていない。

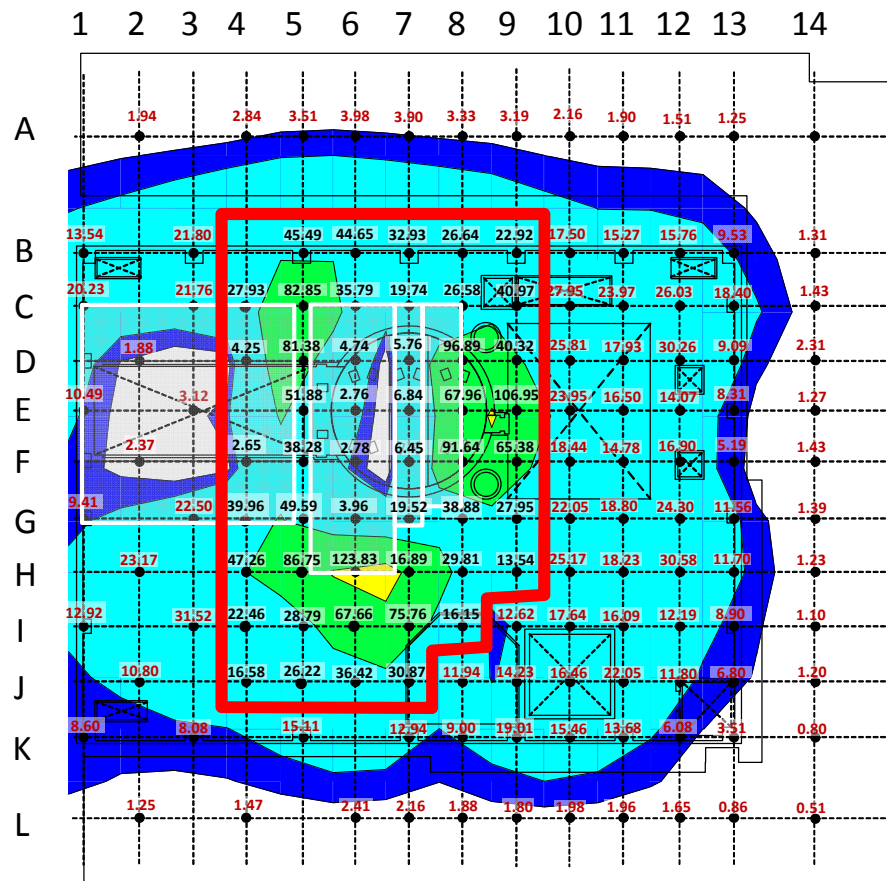
【参考】 3号機ウェルプラグ上遮へい体設置前後の線量測定結果

ウェルプラグ上への遮へい体（右図中の白枠：鉄250mm）設置により、設置前に最大値を示した測定点（6-F）は、323→3 mSv/hに低減。

遮へい体設置前（2016年3月24～29日測定）

遮へい体設置後（2016年4月25～26日測定）

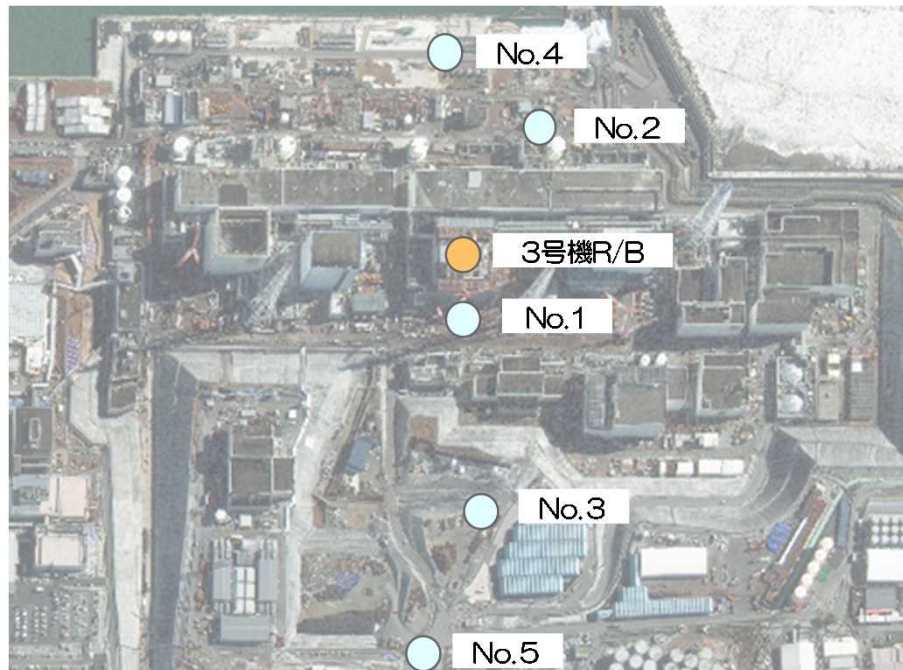
線量率モニタの測定点

- 3号機周辺の地上面に設置した線量率モニタの値は、ウェルプラグ上の遮へい体設置前後で最大15%低減。
- 地上面の線量率と3号機からの距離との関係は、低減率は概ね一定で、低減量は3号機に近いほど大きい。

測定点	線量率 [$\mu\text{Sv/h}$]		低減量 [$\mu\text{Sv/h}$]	低減率 [%]	3号機からの水平距離 [m]
	遮へい前 4月11日	遮へい後 4月23日			
1	330.7	289.1	41.5	13%	60
2	97.0	86.0	11.0	11%	150
3	29.5	25.0	4.5	15%	220
4	41.2	36.5	4.7	11%	230
5	6.7	5.9	0.8	12%	340

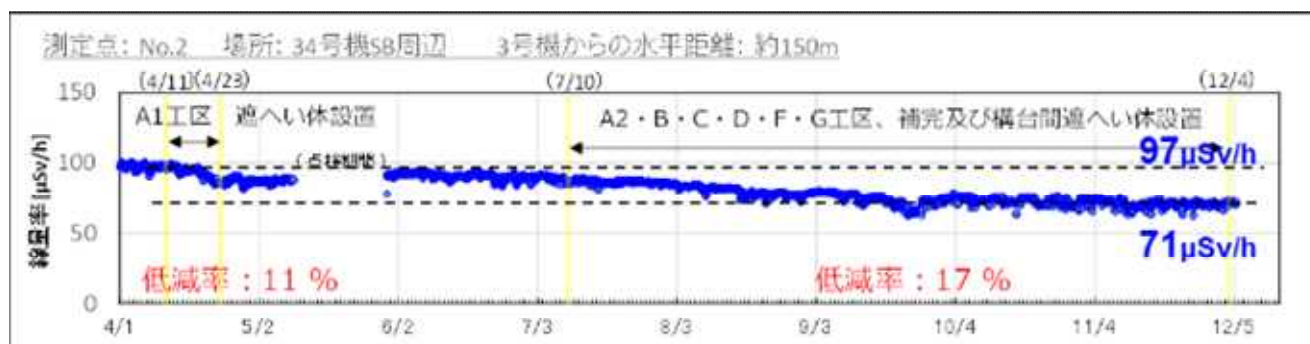
【参考】 3号機周辺線量率モニタの推移(2/3)

- 3号機オペフロの遮へい設置に伴い、線量率モニタの指示値が低下した。散乱線の領域のスペクトルが大きく低減していることから、オペフロの遮へい設置により散乱線の寄与（主にスカイシャイン線）が低減したことによるものと考えられる。

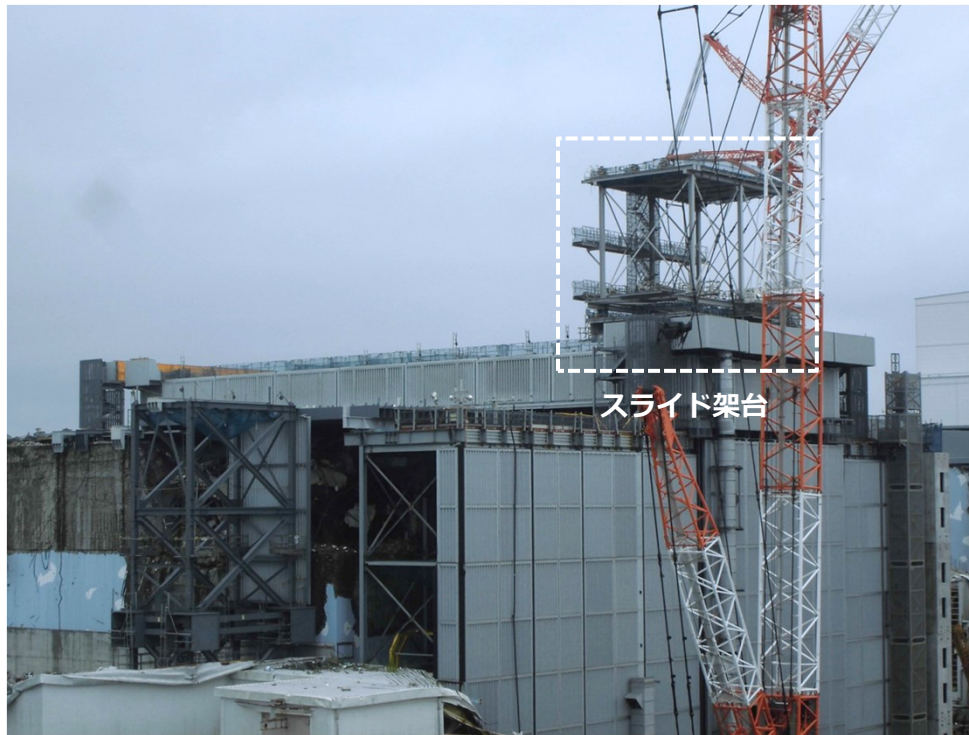
スライド架台組立状況（撮影日2017年7月26日）

- 燃料取り出し用カバー等設置工事は2017年1月に着手。
 - FHMガーダ・作業床設置作業を3月1日に開始し、6月10日に完了（外装材設置除く）。
 - 走行レール設置作業を6月12日に開始し、7月21日に完了。
 - ドーム屋根（8ユニット中1ユニット目）を6月27日に構内へ搬入。
 - ドーム屋根設置作業を7月22日に開始
 - 現在、スライド架台ユニットをFHMガーダ上に吊り込み、組み立て作業を実施中。

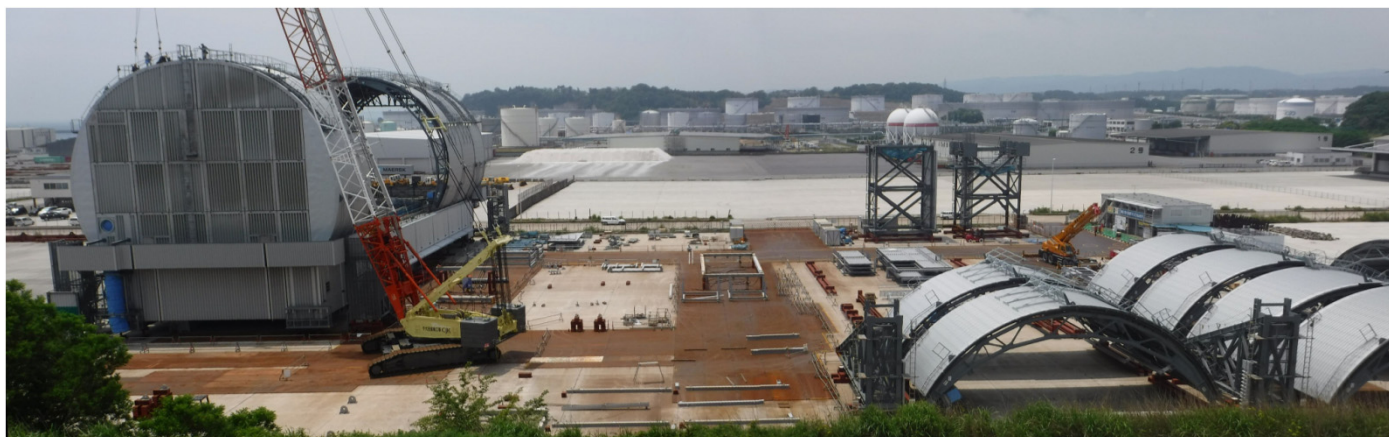
小名浜港でのステップⅥ、Ⅷ訓練状況写真

- 福島第一原子力発電所構内にて、作業が円滑に行え、作業のやり直しなど計画外の被ばくが極力生じないように、これまで、小名浜港で大型ユニットの設置訓練を実施してきた。
 - ドーム屋根を吊り上げる吊冶具の調整長さは小名浜で事前に確認。
 - 構外でドーム屋根部材を大型ユニットに組立て輸送し、オペフロ上の作業量を低減。

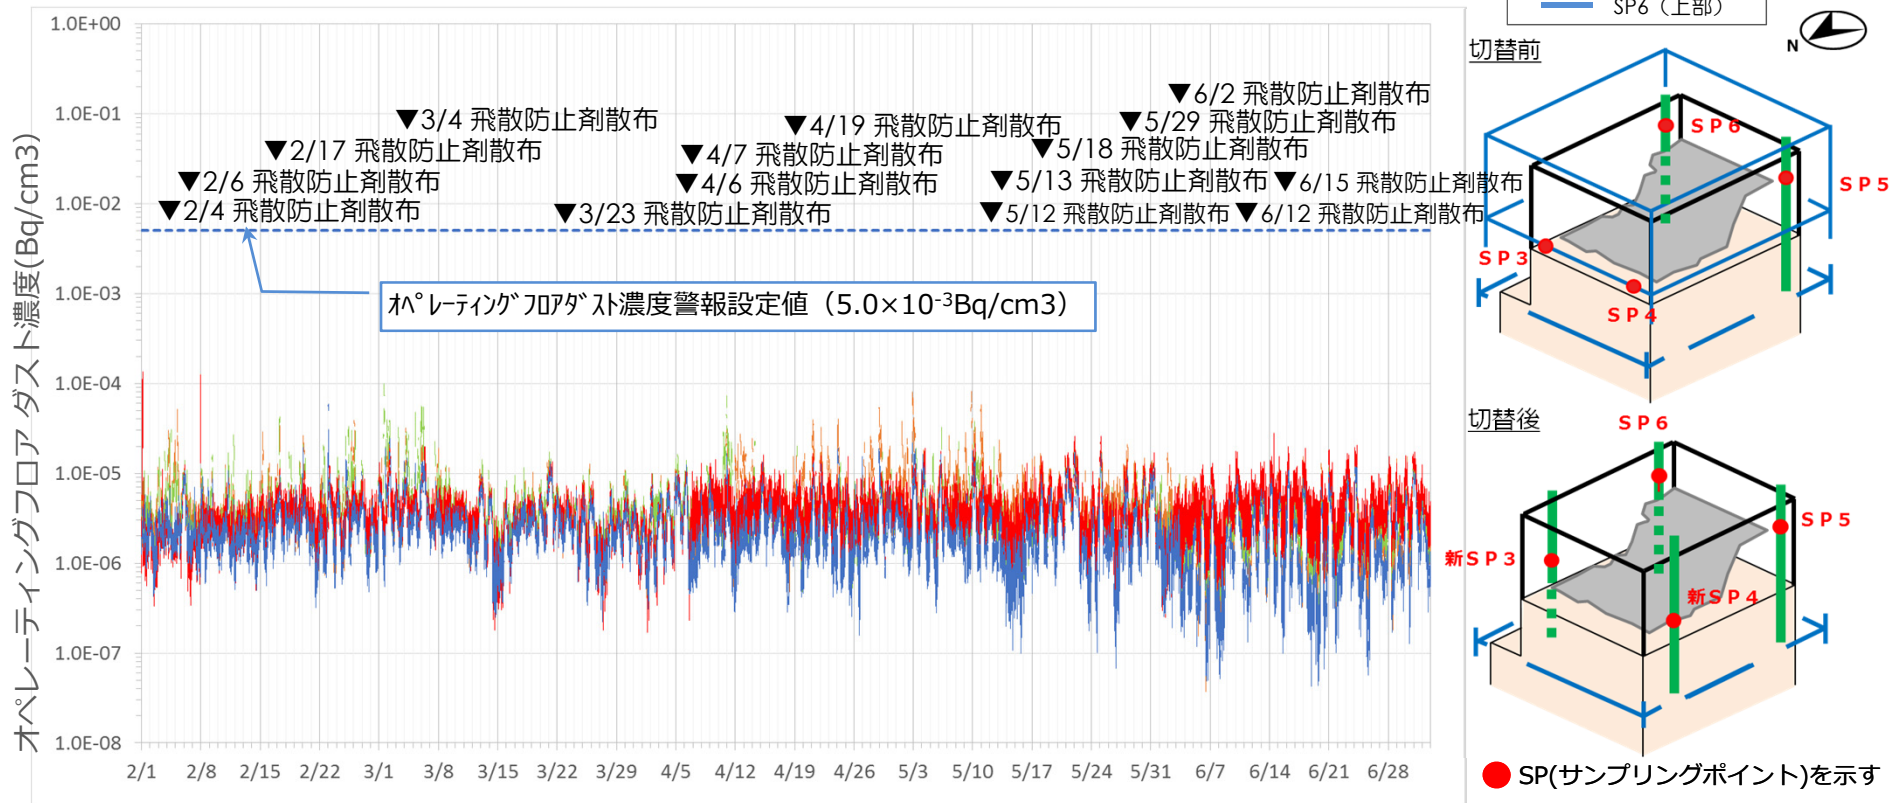
- オペレーティングフロアの各測定箇所における、2017年2月1日～2017年7月2日までの「空气中的放射性物質濃度」を以下のグラフに示す
- 2017年4月11日,12日に一部のサンプリングポイントの位置を変更 (SP3,SP4)
- 各作業における空气中的放射性物質濃度
 - オペレーティングフロアダスト濃度警報設定値※ ($5.0 \times 10^{-3} \text{Bq/cm}^3$) に比べ低い値で推移した
