# 福島第一原子力発電所 3号機 ミュオン測定による炉内燃料デブリ位置把握について

2017年9月28日

東京電力ホールディングス株式会社

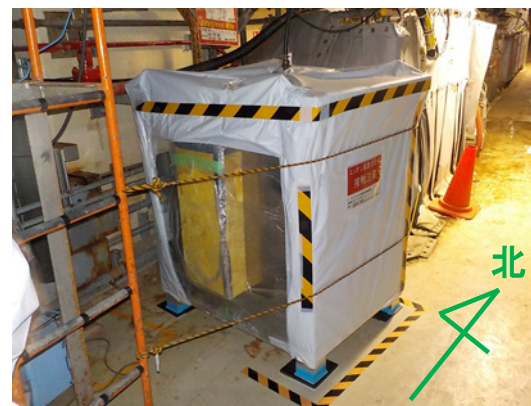
ミュオン測定装置 設置状態  
(小型装置, 約1m×1m×高さ1.3m)

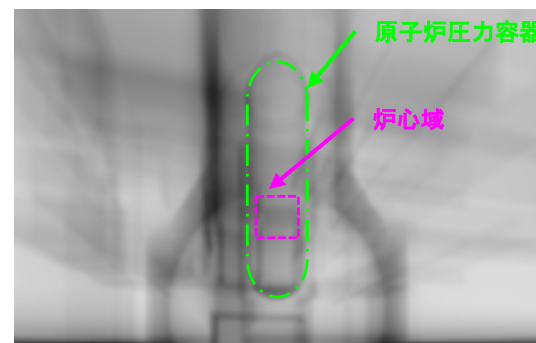
シミュレーション  
(燃料有り)

<シミュレーション条件>

- ・炉心域/原子炉压力容器底部: 燃料有り
- ・SFP内: 満水

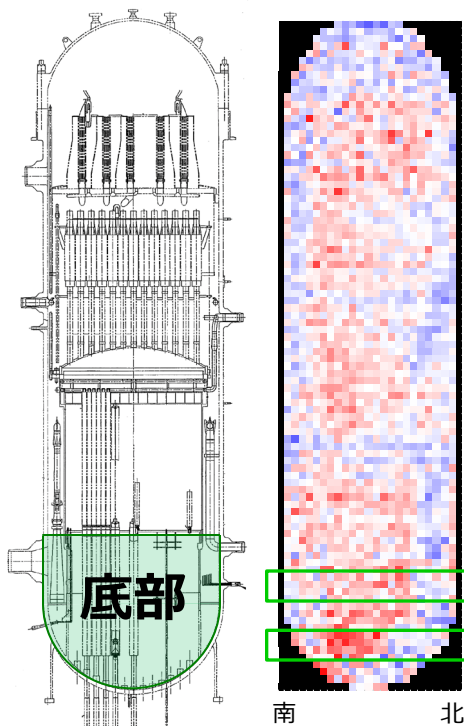
# 原子炉圧力容器内の物質分布 (②原子炉圧力容器底部)

原子炉圧力容器の内りの物質分布  
(容器内壁より内側の領域)

原子炉圧力容器底部  
(上部付近)

原子炉圧力容器底部  
(底部ヘッド付近)
