廃炉・汚染水対策現地調整会議 汚染水対策の進捗管理表

資料2B
2017年7月18日

福島第一原子力発電所 1号機 建屋カバー解体工事の進捗状況について

福島第一原子力発電所3号機原子炉建屋 燃料取り出し用カバー等設置工事について

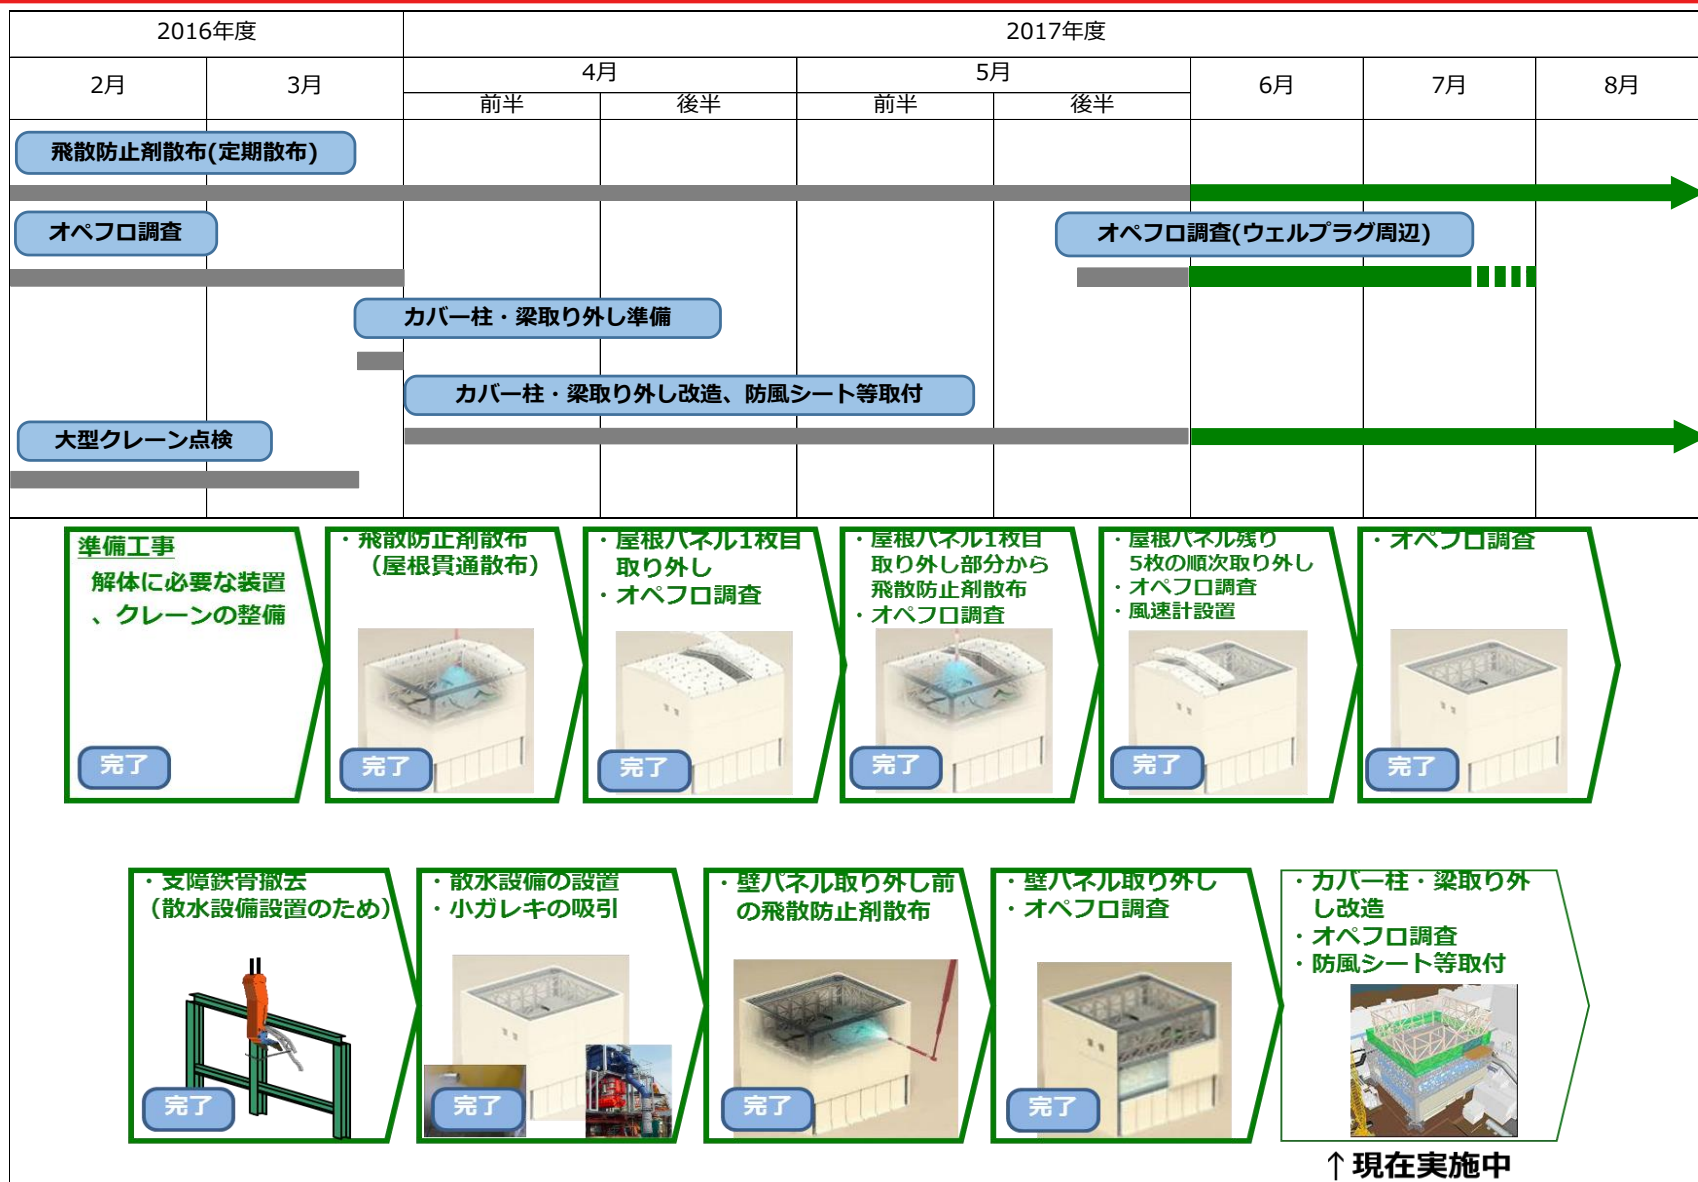
建屋カバー解体の流れと至近のスケジュール

- 壁パネル取り外し後、建屋カバーの柱・梁を取り外し、取り外した柱・梁の改造をした上、建屋カバー中段梁に防風シート等を取付。

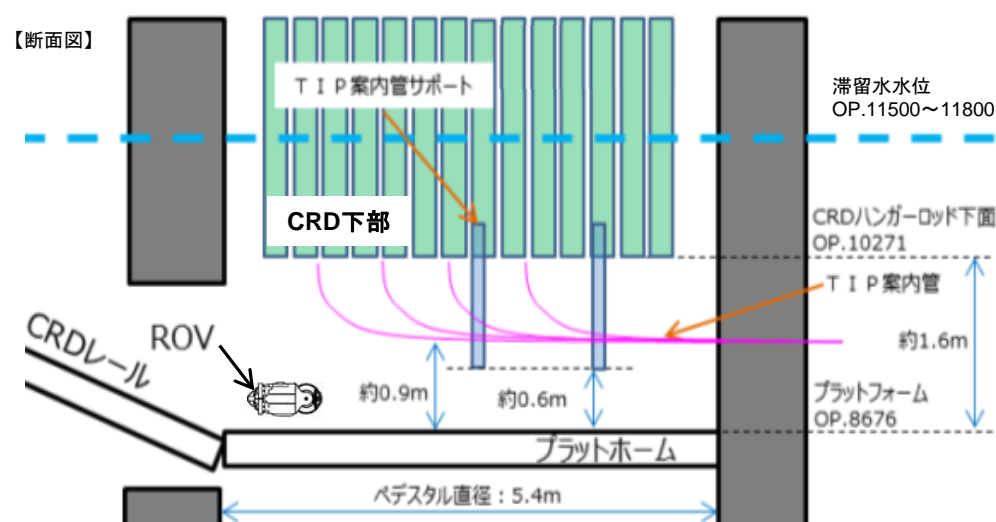
1-5. 水中ROVの調査の優先順位案 (1/2)

- 水中ROVの引っ掛かりリスクが低いと考えられるCRDレール側 (L1, R1エリア) の調査から行う。(L2, R2エリアはTIP案内管が密集, かつTIP案内管サポート有)。
- L1, R1エリアにて, プラットホーム上の状況確認 (燃料デブリ落下の可能性確認, ペDESTAL地下階のアクセスルートの確認) が出来た場合, 燃料デブリが存在すると想定されるペDESTAL地下階の調査を優先する。

調査場所	期待される情報
プラットフォーム上部	・グレーチング上の状況 (落下物, 燃料デブリ等の堆積物の付着有無, グレーチング脱落等) の確認
CRD下部	・CRD下部の損傷状況の確認
スロット開口部	・ペDESTAL地下階へのアクセスルートの確認

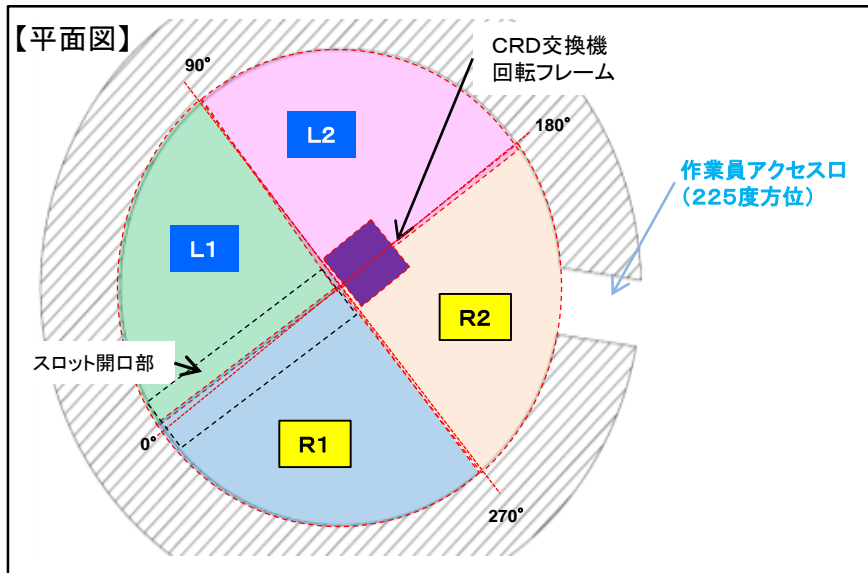
1-5. 水中ROVの調査の優先順位案 (2/2)

- スロット開口部からペDESTAL地下階に下り、ペDESTAL地下階の状況確認（燃料デブリ落下の可能性（落下物、作業員アクセス口の状況、ケーブルベアサポート変形等））を実施する。

調査場所	期待される情報
ペDESTAL底部	<ul style="list-style-type: none"> ・ペDESTAL底部の落下物、デブリ等の堆積状況の確認 ・ケーブルベアサポートの損傷状況を確認（ペDESTAL基部にデブリが到達しているかを推定）
作業員アクセス口	<ul style="list-style-type: none"> ・ペDESTAL外へのデブリ等の流出を確認。

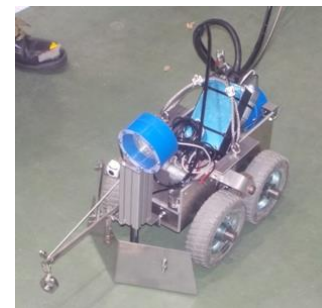
2/3号機概要図

- 2 / 3号機のホットウェル天板には切欠き部があり、当該部へポンプを設置し、ホットウェル天板下部貯留水を2017年度中に移送する計画。
- 自走式カメラを2 / 3号機復水器内に投入して、ホットウェル天板上の調査を実施し、調査結果に基づきポンプ設置方法を検討予定。

復水器内の複雑な内部構造物により直接調査が困難となっている
ホットウェル天板切欠き部等について、自走式カメラを天板上で走行させ、調査を実施。

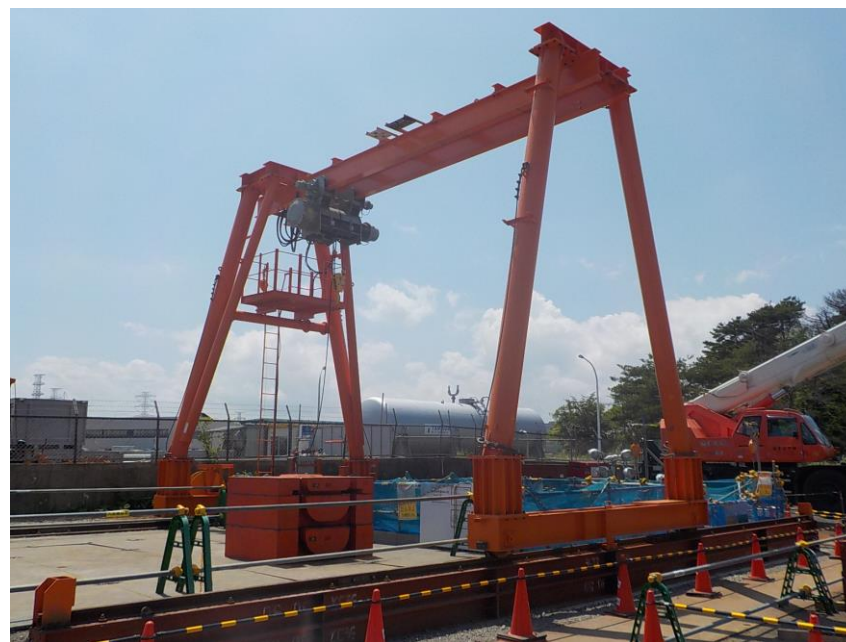
2-2-1. A排水路の付替工事

- A排水路については、上流側（35m盤）に設置されている多核種除去設備等の汚染水漏洩リスクを考慮し、35m盤の流末部から港湾内への付替え工事を実施中。
- 付替部の延長約265m、通水予定は2018年3月。
- 2016年11月21日から工事開始。現在、推進立坑の構築を完了し、推進機据付前の準備作業を実施中。

工事の状況
(推進立坑門型クレーン設置：7月11日現在)

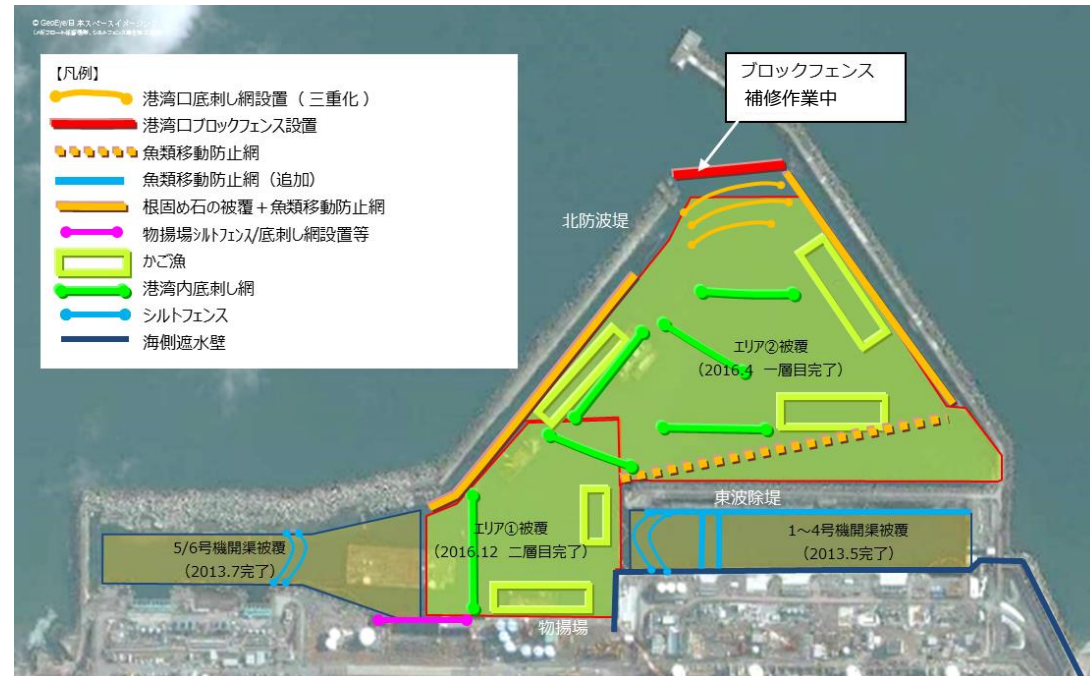
設置状況（作業全景）

- ・港湾口に2013年7月から設置
- ・2017年3月1日に、港湾口ブロックフェンスの一部の転倒・移動を確認。
- ・7月4日から設置・修復開始
- ・7月13日完了

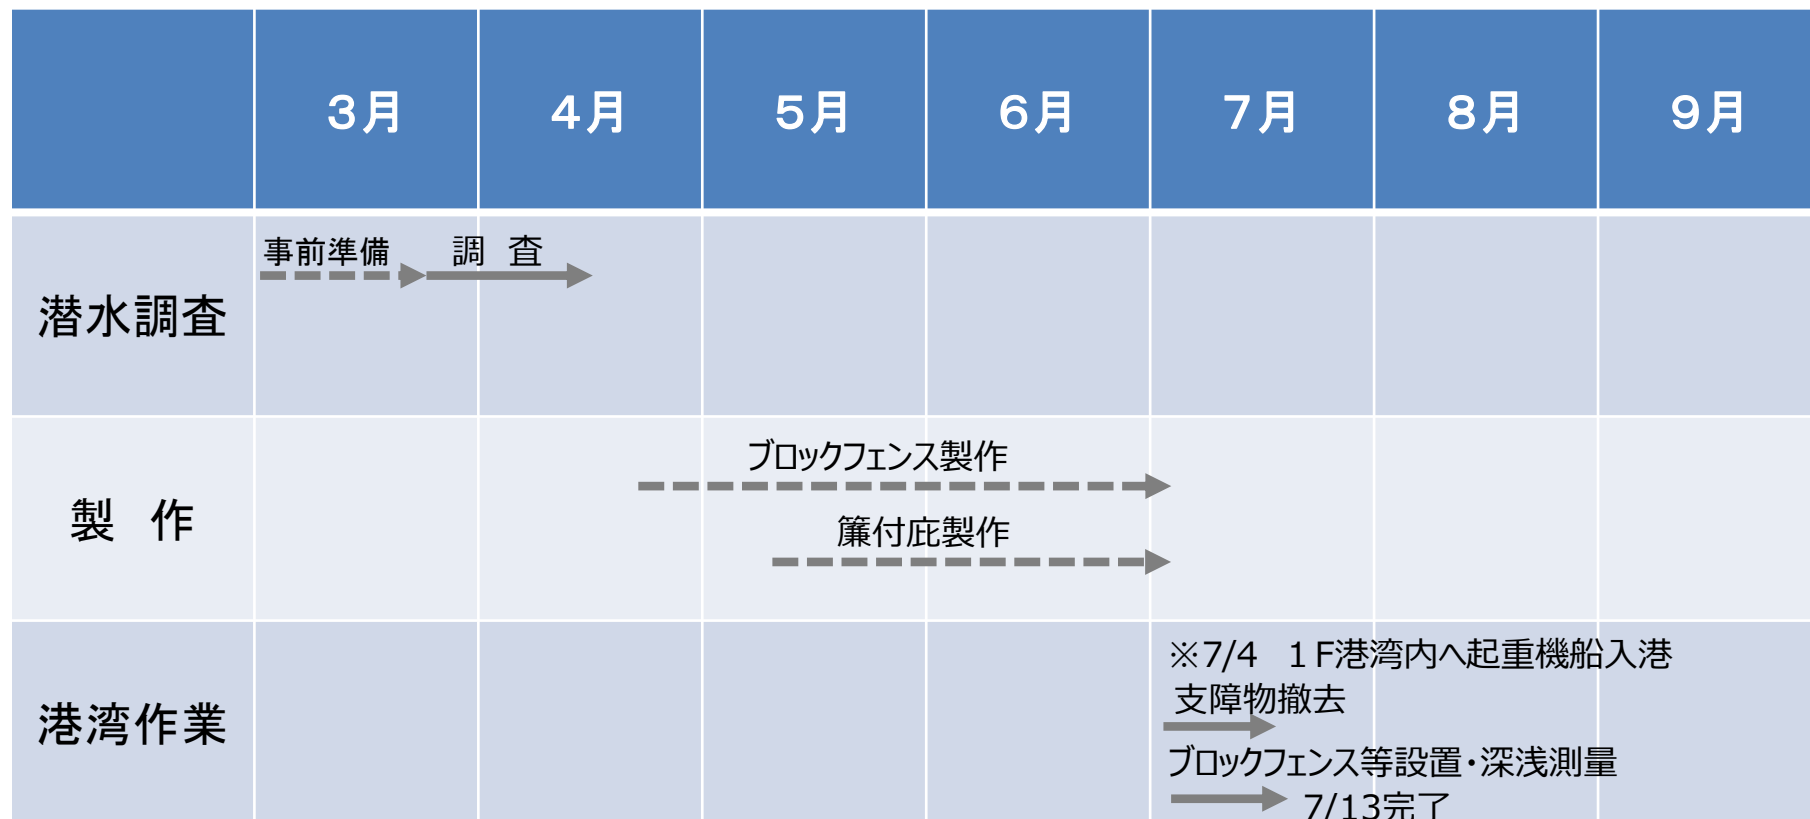
- ・設置目的： 港湾口からの魚類の出入りの防止対策として設置した刺し網の補助
- ・構造概要： 金属製の枠に金網（フェンス）を取り付けた箱
