福島第一原子力発電所 1号機建屋プール燃料取出し (カバー解体工事の進捗状況について)

2018年2月6日

福島第一原子力発電所 2号機建屋プール燃料取出し
(2号機原子炉建屋屋根保護層撤去工事について)

福島第一原子力発電所 3号機建屋プール燃料取出し (燃料取り出し用カバー等設置工事について)

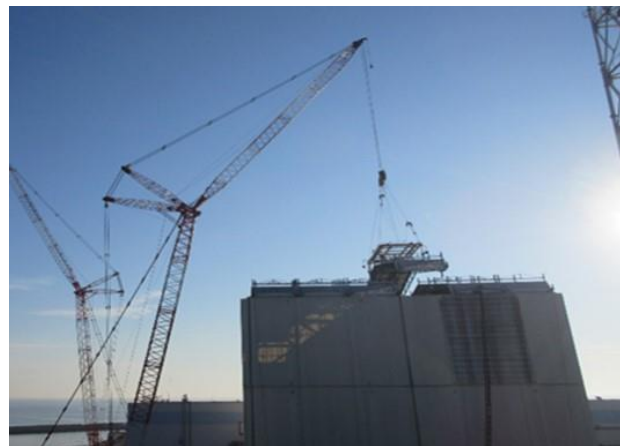
屋根パネル1枚目取外し
(2015年7月28日撮影)

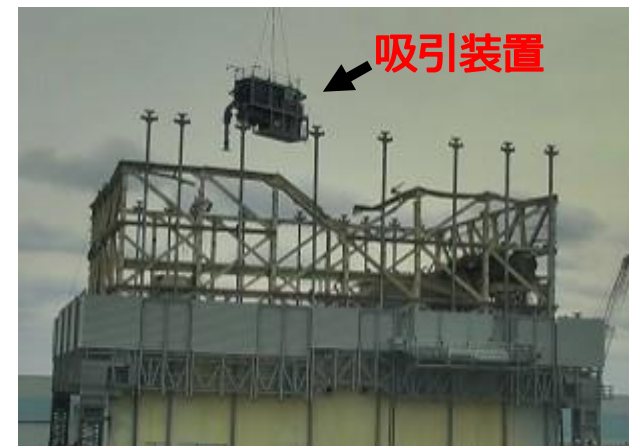
ガレキ撤去開始
(2018年1月22日撮影)

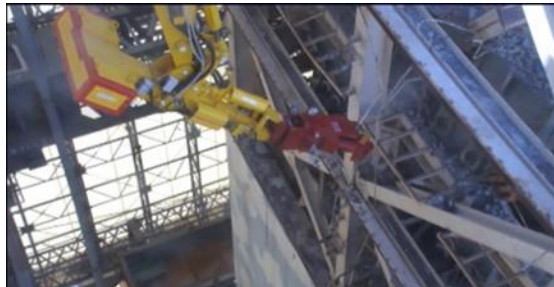
- 崩落屋根鉄骨は、崩落屋根スラブに覆われている状態であるため、崩落屋根スラブ撤去後に調査を行う
- 崩落屋根スラブ撤去後の調査により、崩落屋根鉄骨の切断によって南側のガレキに影響を与えないことを確認する。調査結果によっては作業手順の見直しを行う
- 崩落屋根鉄骨は、切断面積が小さいカッターで切断し、オペフロ上のガレキ収納箱で集積した後、地上にてコンテナに積み替え、搬出する
- なお、鉄骨は、内部に汚染が浸透することがないことから、ダストが発生する可能性は小さいと考えている

散水設備設置のための支障鉄骨等撤去作業における、カッターによる切断の状況

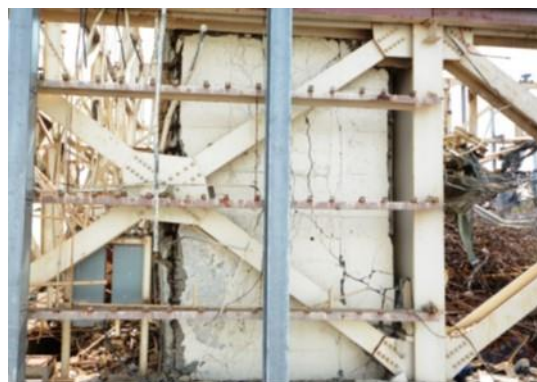
- EVSは鉄筋コンクリート製。壁はひび割れている状態
- 局所的な散水（ニブラ等の装置先端から散水）を行いながら、ニブラやペンチを用い小さく圧砕しながら撤去する
- EVS撤去時には、水を張った箱を設置し、小さく圧砕したコンクリート片のオペフロ上への落下によるダスト飛散を抑制する

西面の壁状況

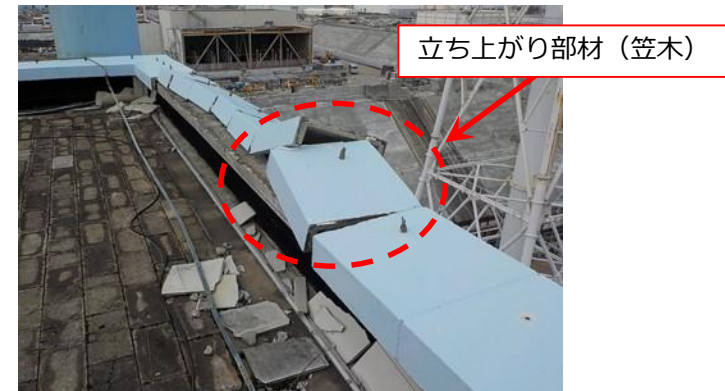
立ち上がり部材 (笠木) 状況

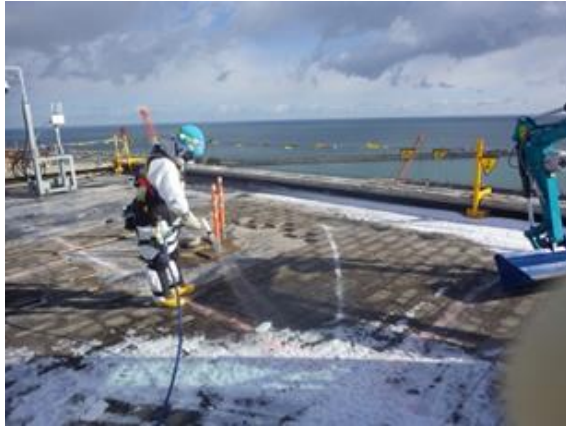
①屋根保護層撤去前散水状況

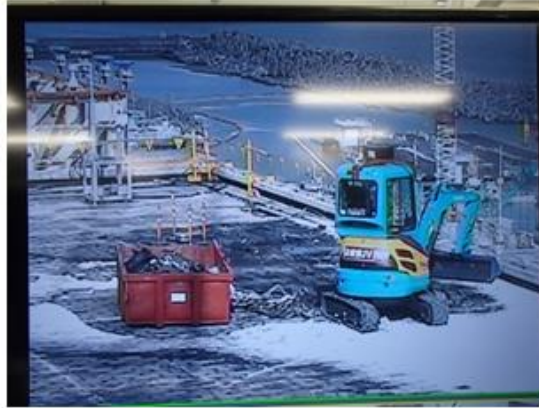
②遠隔重機による屋根保護層撤去状況

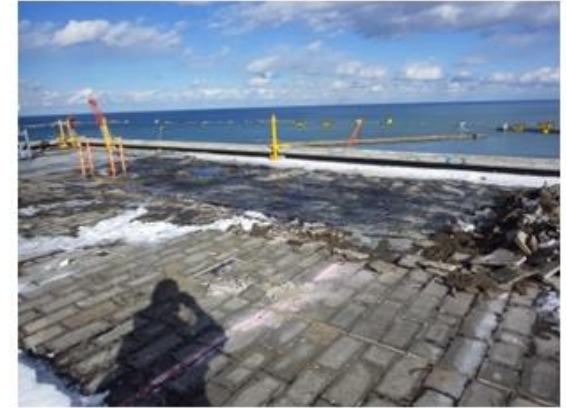
③遠隔重機による屋根保護層撤去完了状況

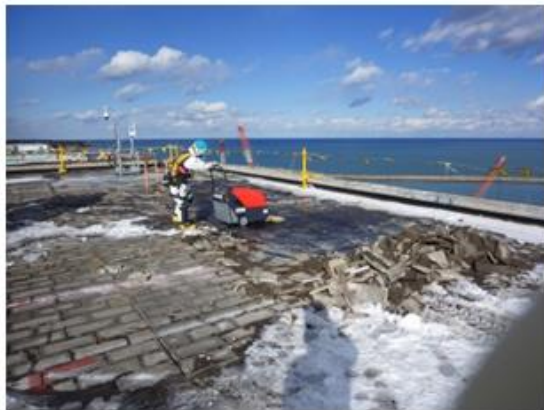
④残砂の清掃状況

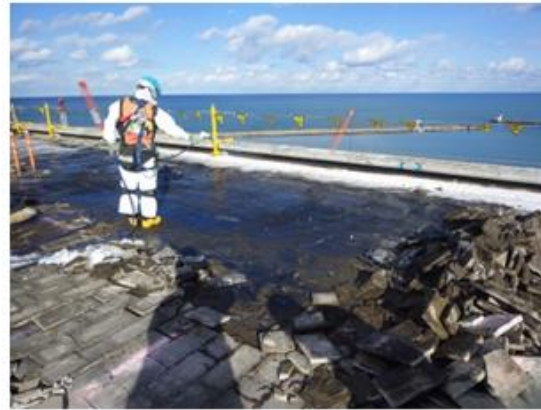
⑤屋根保護層撤去後散水状況

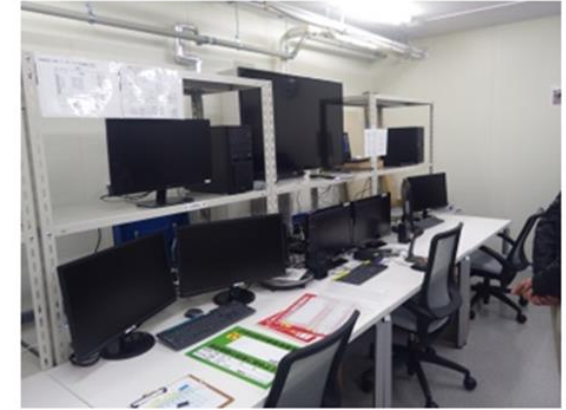
⑥遠隔重機用の監視PC他設置状況

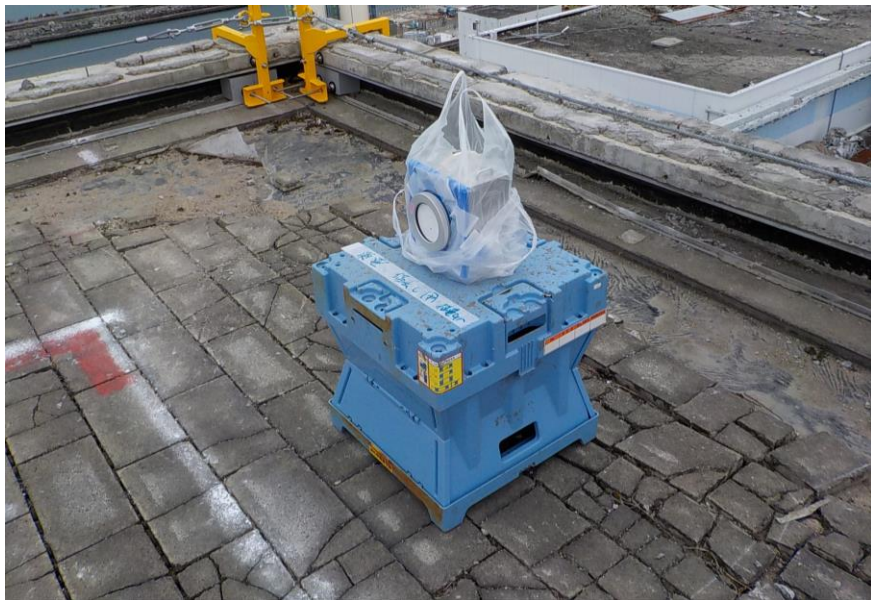
図1 有人作業時のダストサンプラによるダスト測定状況

- 有人作業時は，作業箇所の風下1箇所でダストサンプラーによるダスト測定を実施（図1）
- 遠隔重機による屋根保護層撤去作業時は，屋上4隅で連続でダスト測定を実施（図2）
- ダスト測定の結果，1・3号機R/Bオペレーティングフロア作業と同様に，ダストモニタの設定値（ $1.0 \times 10^{-3} \text{Bq/cm}^3$ ）を超える値を確認された場合は，直ちに作業を中止し，散水を実施する。

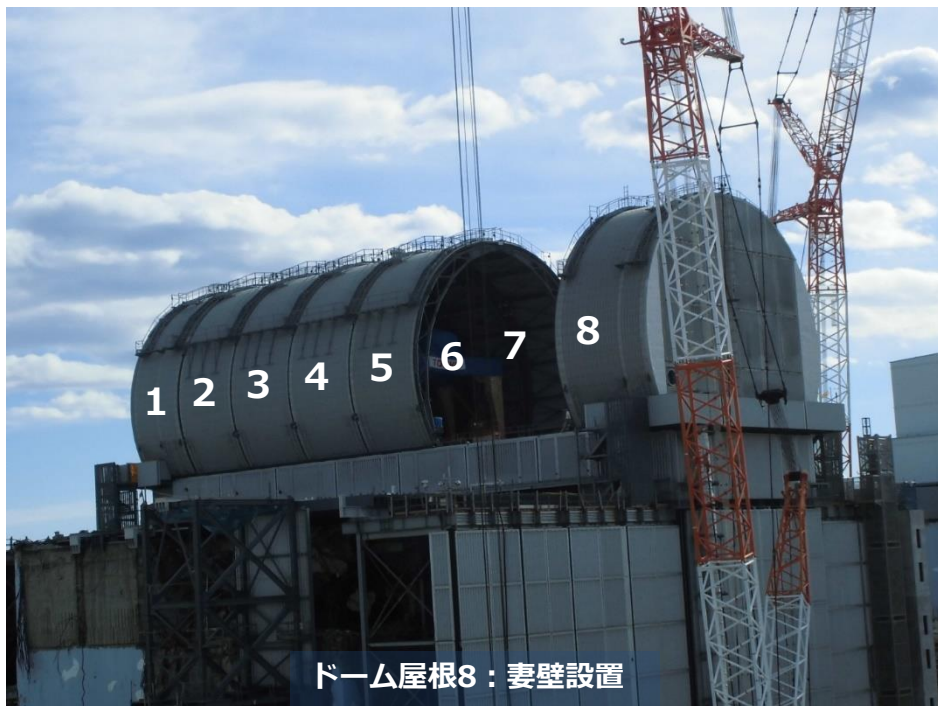
ドーム屋根8：妻壁設置

ドーム屋根8妻壁設置状況
(撮影日2017年12月19日)

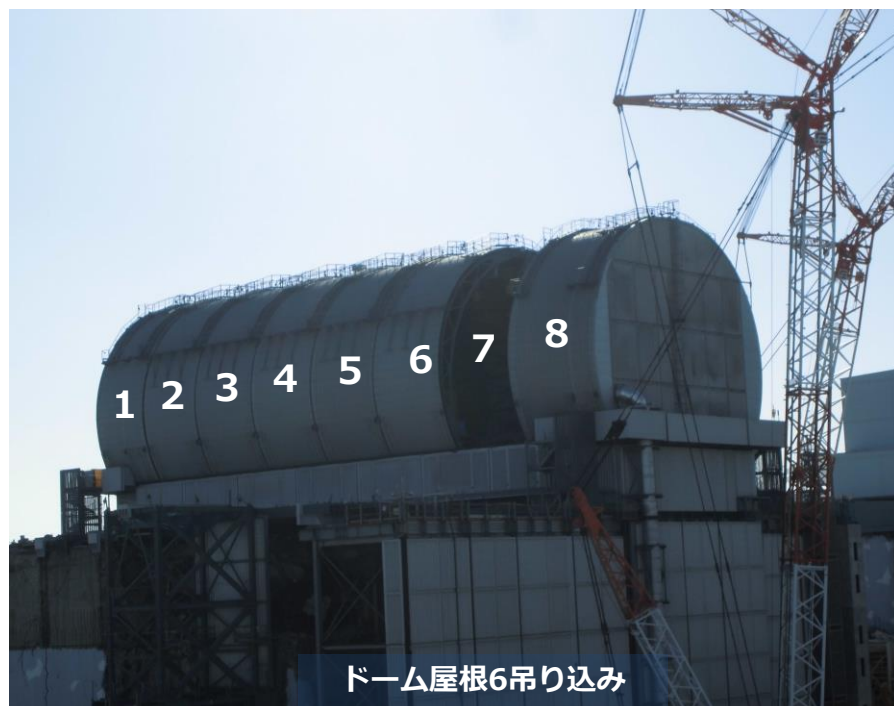
ドーム屋根6吊り込み

ドーム屋根6設置状況
(撮影日2018年2月5日)

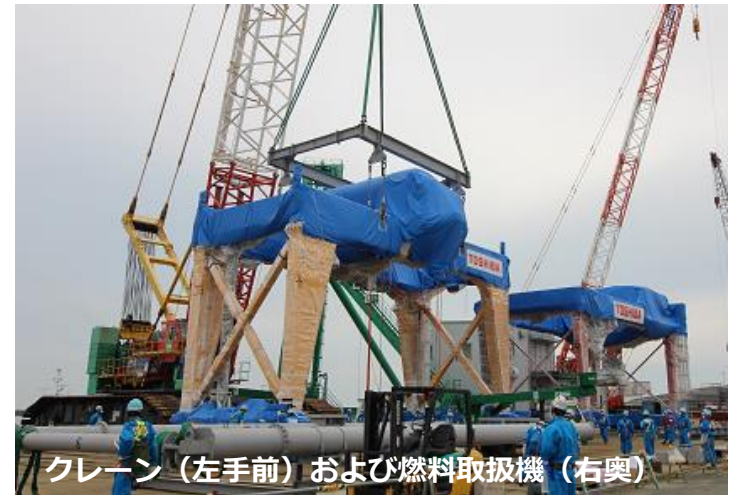
クレーン（左手前）および燃料取扱機（右奥）

燃料取扱機・クレーンの海上から構内に搬入状況
(撮影日2017年11月8日)

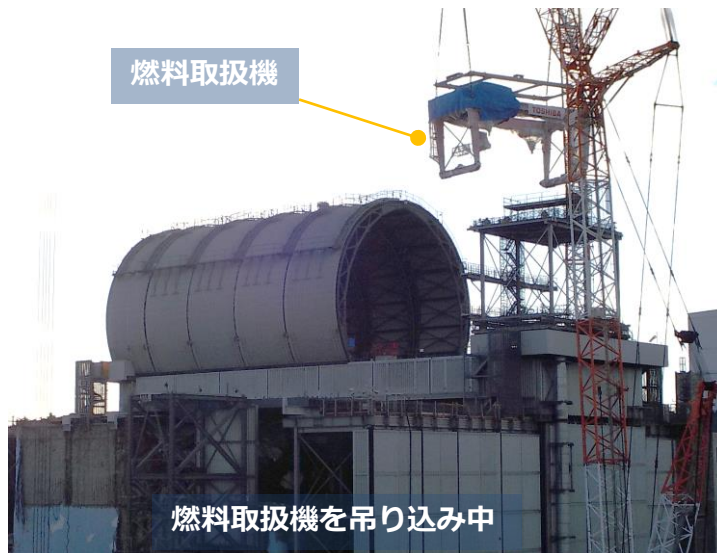
燃料取扱機を吊り込み中

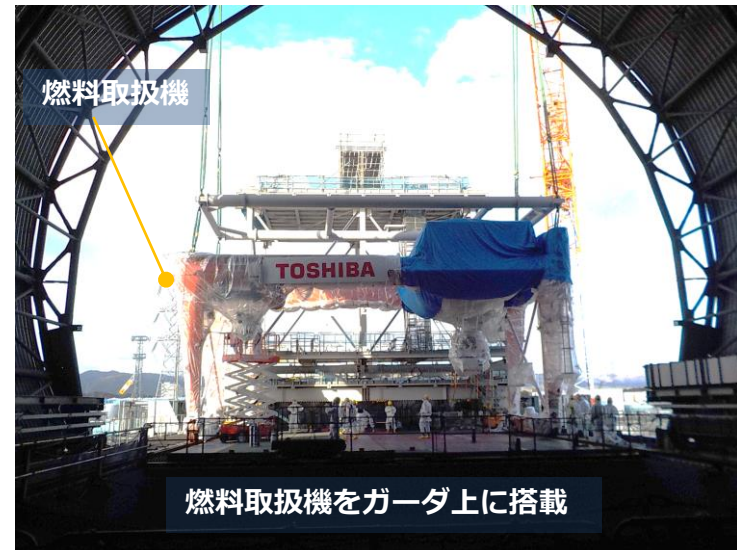
燃料取扱機をガーダ上に搭載

燃料取扱機、ガーダ上への設置状況
(撮影日2017年11月12日)

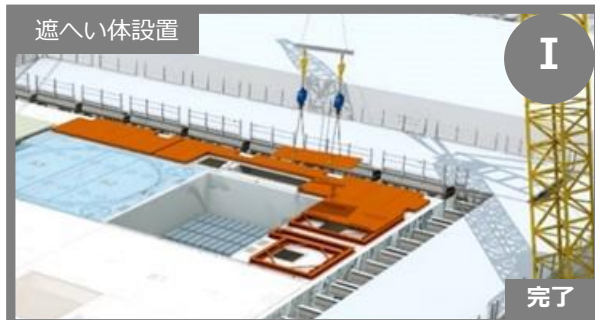
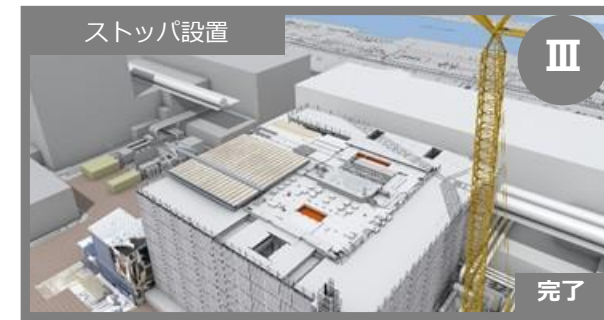
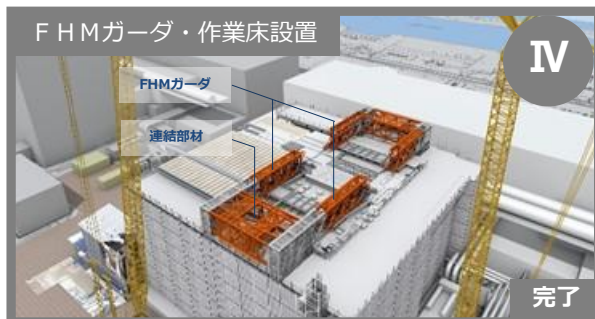
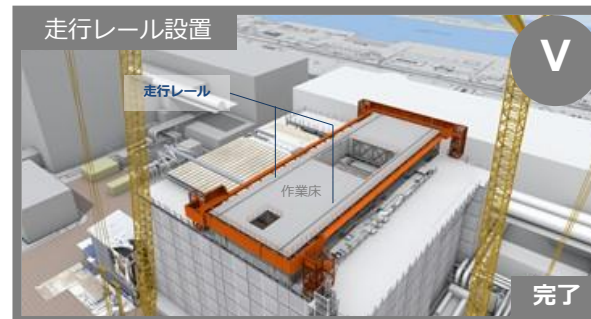
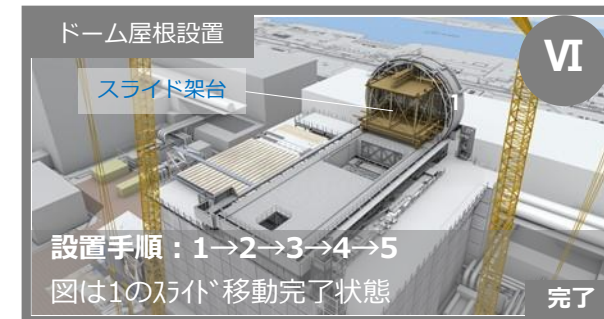
- ステップⅢ～Ⅳ：門型架構の設置
- ステップⅤ：走行レールの設置
- ステップⅥ～Ⅸ：ドーム屋根部材および燃料取扱設備等の設置

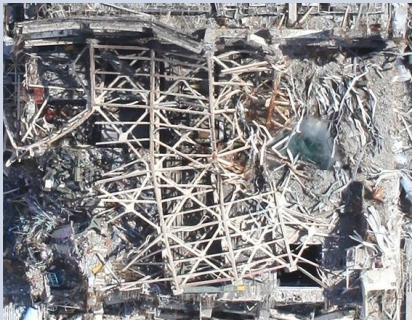
ガレキ撤去	2011.9~2013.10	測定日：2013.7 線量：平均920mSv/h	測定点：36点(ウエル上) 測定高：オペフロ+1m p.9

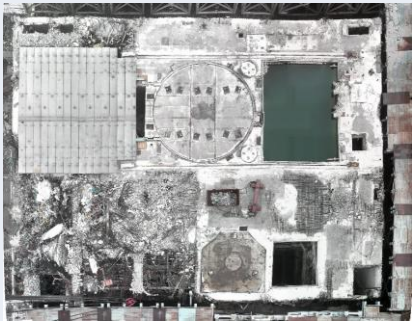
除染・遮へい体設置	2013.10~2016.12	測定日：2013.11 線量：平均146mSv/h	測定点：139点 測定高：オペフロ+5m p.10
		測定日：2016.3 線量：平均39mSv/h	測定点：139点 測定高：オペフロ+1.5m p.11
		測定日：2016.12 線量：平均1.9mSv/h	測定点：153点 測定高：遮へい体+1.2m p.11

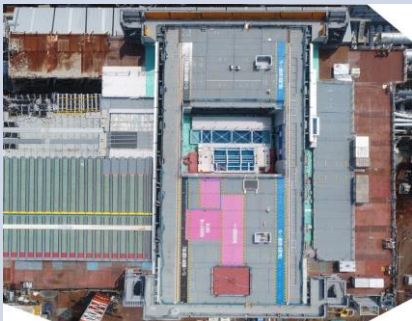
カバー設置	2017.1~	測定日：2017.7 線量：平均0.5mSv/h	測定点：11点 測定高：遮へい体+1.2m p.12

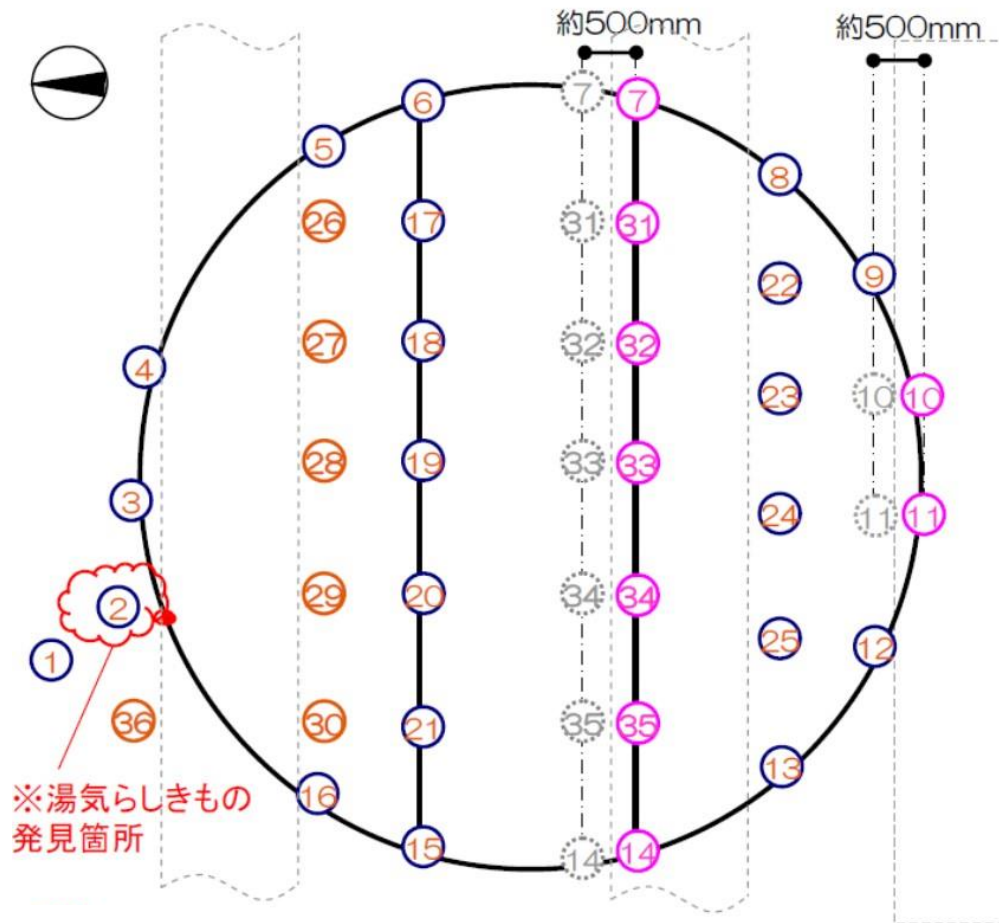
◆シールドプラグ周辺の雰囲気線量測定位置

雰囲気線量 (mSv/h)						
	7/23, 24		10/10		7/23, 24		10/10
1	398	420	19	2170	886		
※⇒ 2	562	717	20	1330	723		
3	413	449	21	1100	711		
4	679	728	22	534	440		
5	685	914	23	287	471		
6	528	481	24	925	745		
7	445	298	25	774	907		
8	137	369	26	633	727		
9	352	224	27	1630	941		
10	522	645	28	1860	638		
11	1040	1920	29	1520	844		
12	1090	905	30	963	1230		
13	382	950	31	1380	630		
14	731	1150	32	1770	982		
15	301	511	33	1690	1210		
16	657	664	34	1320	1120		
17	824	814	35	1110	1430		
18	1590	885	36	787	825

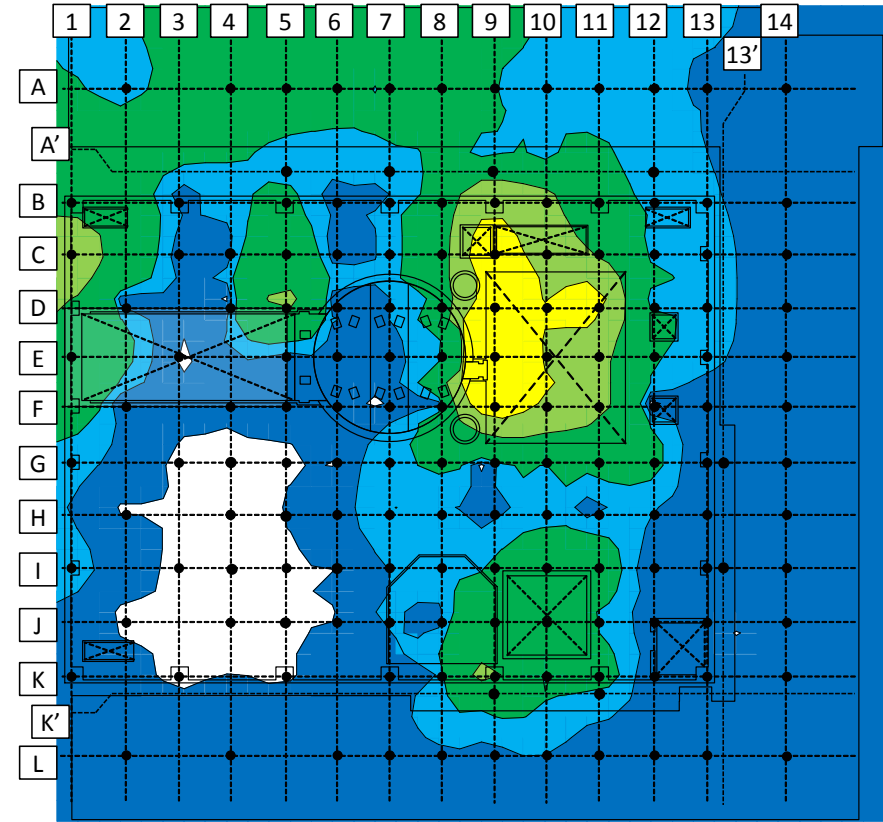
大型遮へい体 (E工区以外) 設置前※
(2016.3.24~3.29測定)

全遮へい体設置後※
(2016.12.5~12.15測定)

平均値
38.26mSv/h

平均値
1.84mSv/h (95%低減)

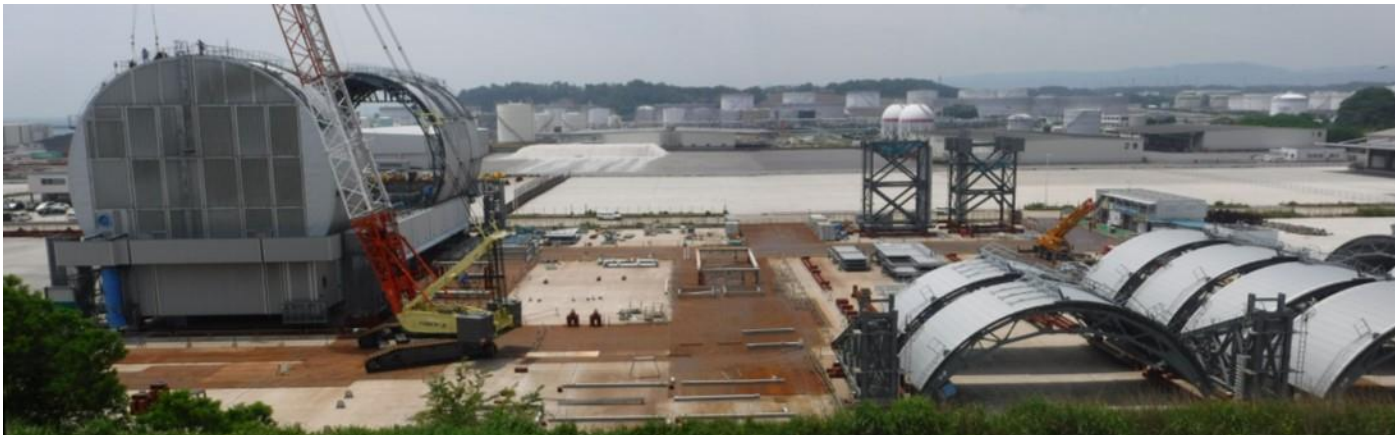
- 福島第一原子力発電所構内にて、作業が円滑に行え、作業のやり直しなど計画外の被ばくが極力生じないように、これまで、小名浜港で大型ユニットの設置訓練を実施してきた。
 - ドーム屋根を吊り上げる吊冶具の調整長さは小名浜で事前に確認。
 - 構外でドーム屋根部材を大型ユニットに組立て輸送し、オペフロ上の作業量を低減。

小名浜港でのステップⅥ，Ⅷ訓練状況写真
