福島第一原子力発電所の敷地境界外に影響を 与えるリスク総点検に関わる対応状況

2018年8月23日

東京電力ホールディングス株式会社

2-1.(リスク総点検番号：63) 敷地北側の雨水排水モニタリング

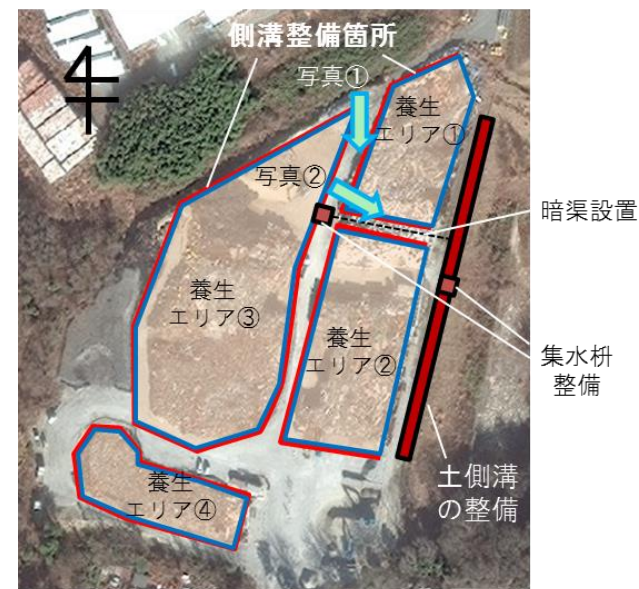
写真①
養生エリア① 状況

法面・上部形成：完了
シート一層目（保護シート）：完了
シート二層目（遮水シート）：施工中
側溝整備：未（養生エリア②で実施）
8月中に完了予定

写真②
養生エリア② 状況

法面・上部形成：施工中
シート一層目（保護シート）：未
シート二層目（遮水シート）：未
側溝整備：未
9月中に完了予定

- 2018年3月より一時保管エリアCについてシート養生作業を開始。作業は一時保管エリアCを養生エリア①～④に分けて順次実施。2019年3月末に作業を完了する計画。現在の作業状況は以下のとおり。
- 一時保管エリアC集水枡（p3図中の①）は、5月に高い全β濃度（750Bq/L）を検出したが、その後は低下し、180Bq/L以下で推移。陳場沢川河口は低濃度（13Bq/L以下）で推移し、有意な上昇は見られていない。

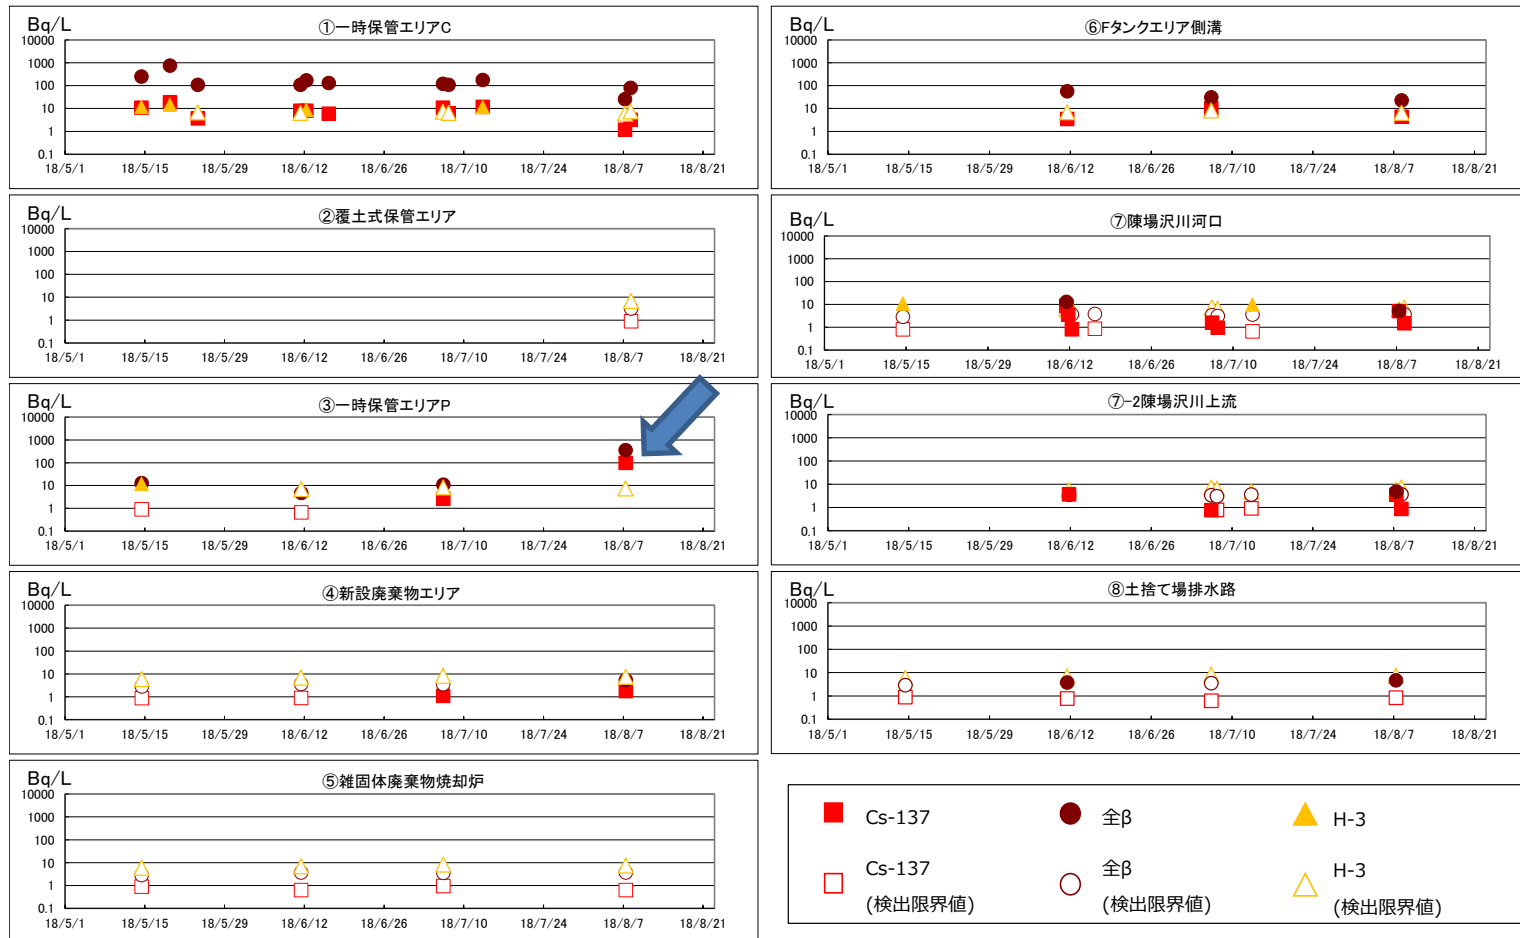
8月の台風に伴う降雨時に、一時保管エリアP排水枡（p3図中の③）で、セシウム137が99Bq/L、全βが360Bq/L検出したが、陳場沢川河口では有意な上昇は確認されておらず、外洋への影響はなかったと考えている。現在は、排水枡への水の流入はなく、陳場沢川への流出は継続していない。

図 各調査地点における放射性物質濃度

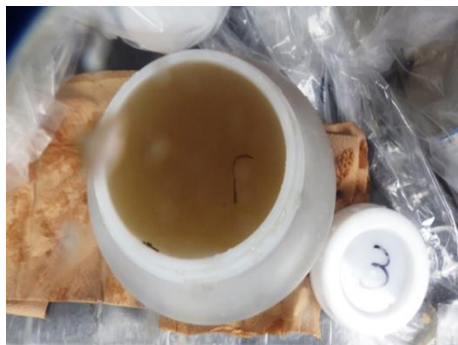
- ◆ 一時保管エリアP排水枡は、一時保管エリアC同様に、低線量率の瓦礫類を屋外にて一時保管しているが、今回採取した水はかなり濁っており、側溝周辺には土砂が流入した形跡が確認できたこと、側溝内の土砂にも放射線物質が確認されたことから、台風時の降雨により、側溝に流れ込んだ土砂に付着した放射性物質が原因と考えられる。
- ◆ 応急対策として、一時保管している土砂のシート養生を行うとともに、側溝の清掃、ゼオライト土のうの設置を実施済み。今後は、作業管理方法を見直し（作業時以外はシートで養生）、土砂の流出防止に努める。

図1 採取した水
(濁った状態)

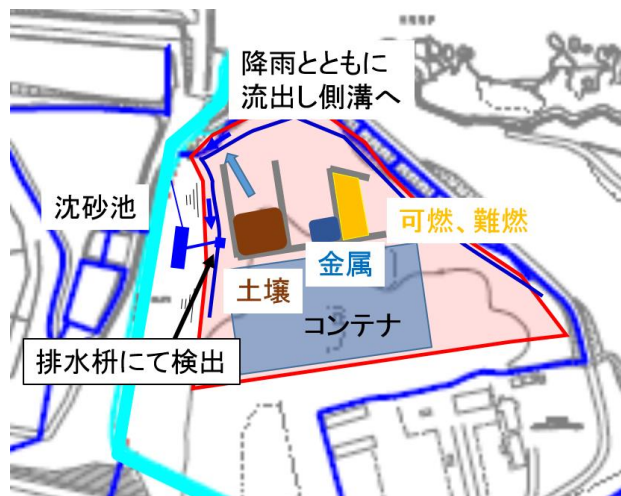
図2 流出時の状況 (推定)

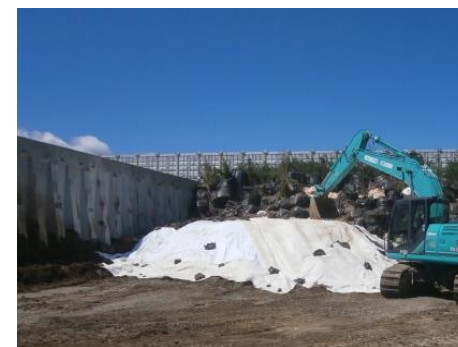
図3 応急対策 (シート養生)

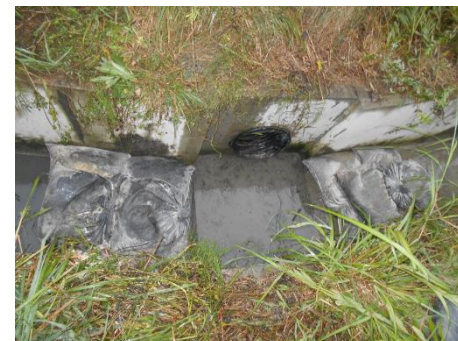
図4 応急対策 (土のう設置)
