「廃炉」の主な作業項目と作業ステップ

～4号機使用済燃料プールからの燃料取り出しを推進すると共に、1～3号機の燃料取り出し、燃料デブリ(注1)取り出しの開始に向け順次作業を進めています～

「汚染水対策」の3つの基本方針と主な作業項目

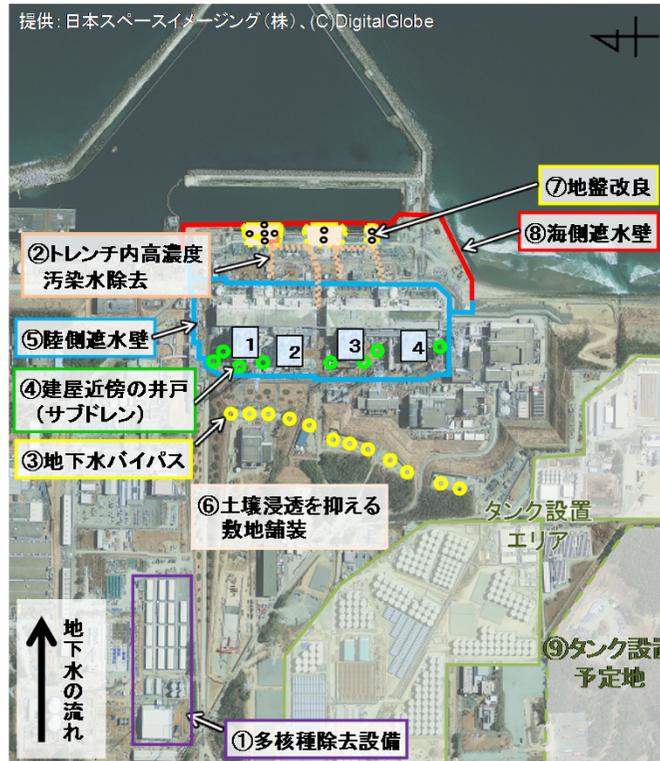
～事故で溶けた燃料を冷やした水と地下水が混ざり、1日約400トンの汚染水が発生しており、下記の3つの基本方針に基づき対策を進めています～

方針1. 汚染源を取り除く

- ①多核種除去設備による汚染水浄化
- ②トレンチ(注2)内の汚染水除去
(注2) 配管などが入った地下トンネル。

方針2. 汚染源に水を近づけない

- ③地下水バイパスによる地下水汲み上げ
- ④建屋近傍の井戸での地下水汲み上げ
- ⑤凍土方式の陸側遮水壁の設置
- ⑥雨水の土壤浸透を抑える敷地舗装

方針3. 汚染水を漏らさない

- ⑦水ガラスによる地盤改良
- ⑧海側遮水壁の設置
- ⑨タンクの増設 (溶接型へのリプレイス等)

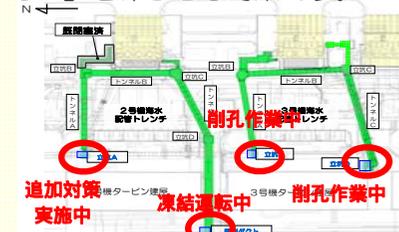
<トレンチ凍結止水 全体状況>

2・3号機のタービン建屋から海側に伸びる海水配管トレンチ^注には、事故直後に流出した高濃度汚染水が残っています。タービン建屋からトレンチに新たな汚染水が入り込まないように、建屋とトレンチを遮断した上でトレンチ内の汚染水を除去する計画です。つなぎ目で水を凍らせて遮断しようとしていますが、凍りきらないため、氷の投入、凍結管の増設等の追加対策を実施しています。

なお、「地中の水分」を凍らせる凍土遮水壁とは異なり、「水そのもの」を凍らせる対策です。

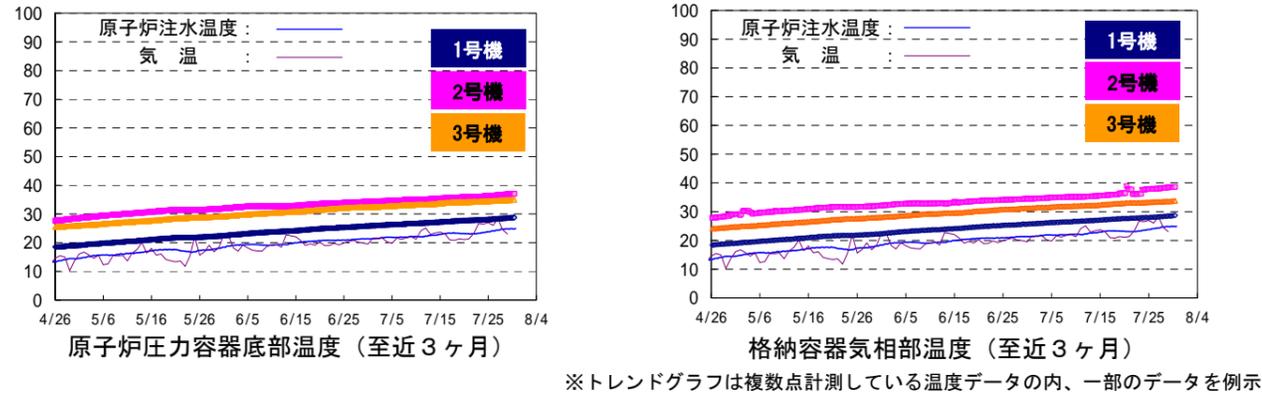
1. 原子炉内の温度

注水冷却を継続することにより、原子炉圧力容器底部温度、格納容器気相部温度は、号機や温度計の位置によって異なるものの、至近1ヶ月において、約25～45度で推移。

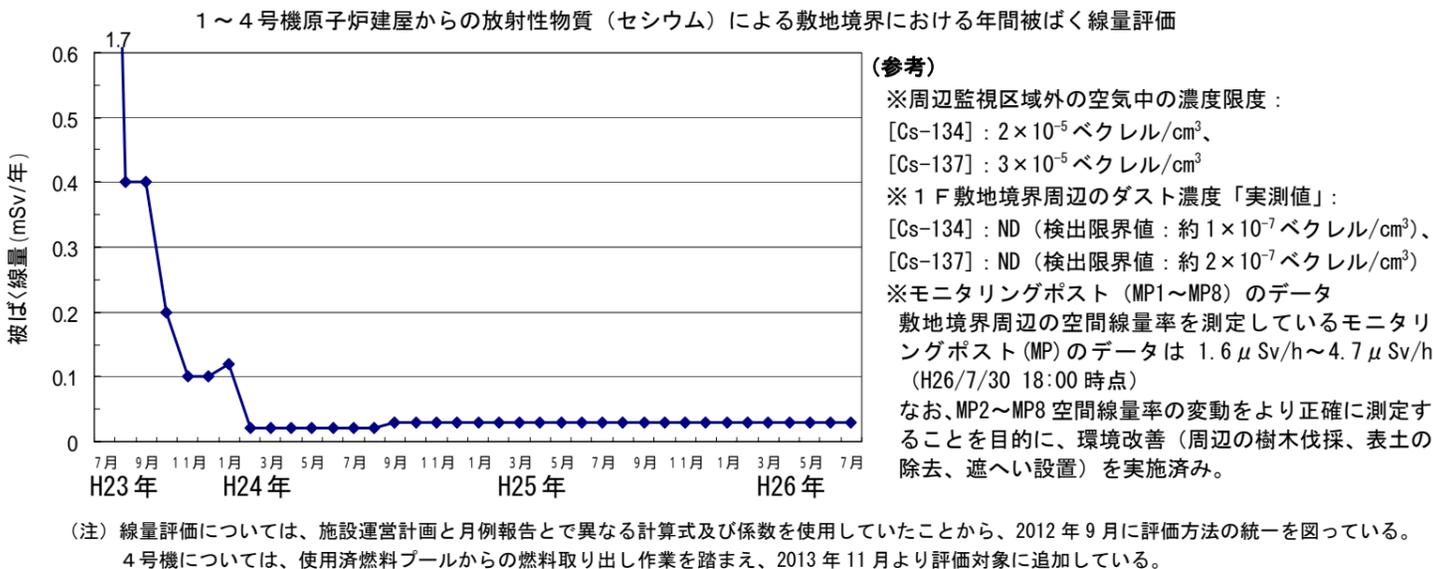
2. 原子炉建屋からの放射性物質の放出

1～4号機原子炉建屋から新たに放出される放射性物質による、敷地境界における空气中放射性物質濃度は、Cs-134及びCs-137ともに約 1.3×10^{-9} ベクレル/cm³と評価。放出された放射性物質による敷地境界上の被ばく線量は0.03mSv/年（自然放射線による年間線量（日本平均約2.1mSv/年）の約70分の1に相当）と評価。

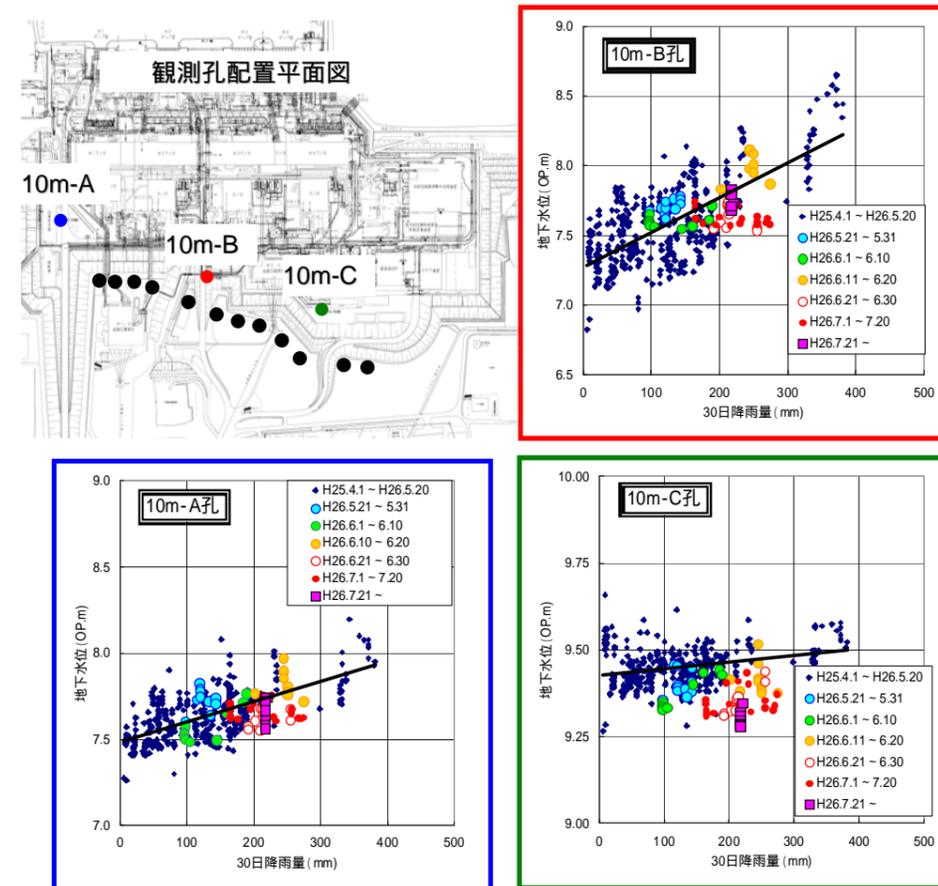
図1：地下水バイパス観測孔の水位

- 4/9より12本ある地下水バイパス揚水井の各ポンプを順次稼働し、地下水の汲み上げを開始。5/21より内閣府廃炉・汚染水対策現地事務所職員の立ち会いの下、排水を開始。7/30までに17,791m³を排水。汲み上げた地下水は、一時貯留タンクに貯留し、水質が運用目標を満足していることを東京電力及び第三者機関（日本分析センター）で確認した上で排水。
- 揚水井の地下水位をポンプで汲み上げ可能な水位まで低下中。
- 地下水バイパスの効果について、揚水井より下流側に設置した3箇所の観測孔の水位を用いて評価。観測孔において地下水位の低下傾向を確認。至近の地下水位データでは、降雨が減少した事により、地下水の更なる低下傾向が計測されており、今後も、地下水挙動に関して注視する（図1参照）。

注)
H24.11～H26.4.9までの観測データを対象に回帰分析
10m盤観測孔は1～2ヶ月累計雨量との相関が高いことから、30日累計雨量で地下水バイパス稼働の影響を評価

地下水バイパス稼働後のC孔において10cm程度以上の低下が認められる稼働後一ヶ月程度経過した6月下旬以降のデータの方が稼働初期と比較しても全体分布の下部に位置している。

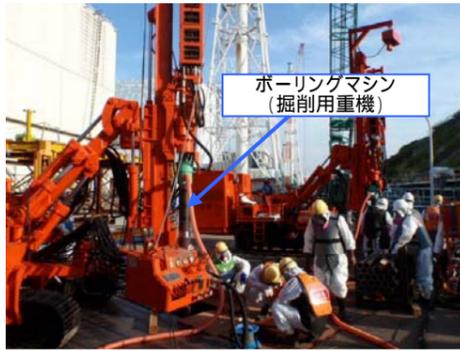
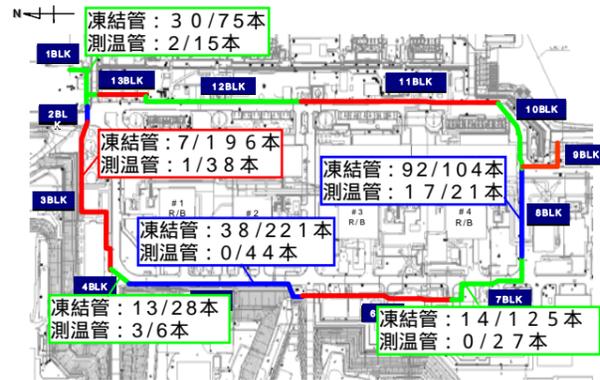
図2：凍結管設置のための削孔工事状況

- 1～4号機を取り囲む凍土遮水壁（経済産業省の補助事業）の設置に向け、凍結管設置のための削孔工事を開始（6/2～）。7/29時点で217本削孔完了（凍結管用：194本、測温管用：23本）（図2参照）。

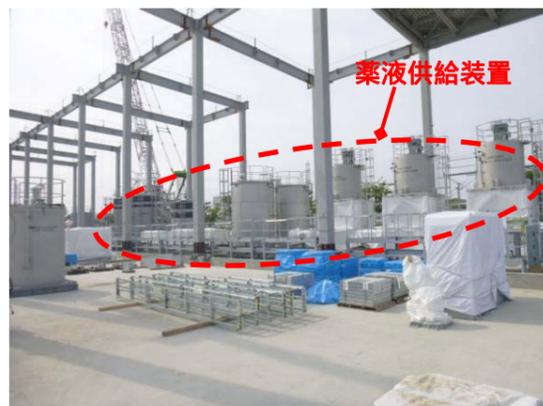
図3：増設多核種除去設備 機器据付状況

- 放射性物質を含む水を用いたホット試験を実施中（A系：H25/3/30～、B系：H25/6/13～、C系：H25/9/27～）。これまでに約115,000m³を処理（7/29時点、放射性物質濃度が高いB系出口水が貯蔵されたJ1(D)タンク貯蔵分約9,500m³を含む）。
- A系は追加の腐食対策のため運転を停止（7/8～14）。C系と同様にアルカリ性環境下の吸着塔ランジ部において微小なすき間腐食を確認し、対策実施後、7/15より処理再開。8/3より鉄共沈処理後のフィルタを改良型フィルタ（炭酸塩処理後のフィルタ部品の劣化によるスラリー流出を踏まえ改良品）へ交換するため停止予定。
- B系は追加の腐食対策のため運転を停止（7/21～）。追加の腐食対策にあわせ、鉄共沈処理後のフィルタを改良型フィルタへ交換を実施。8/1より処理再開予定。
- C系は追加の腐食対策を実施し、6/22より運転継続。なお、今後、鉄共沈処理後のフィルタを改良型フィルタへ交換するため停止予定。
- ヨウ素129等4核種が処理済み水から検出されている（トリチウムを除く）ため、活性炭吸着材等を用いた性能向上策の実機試験を実施中。この試験を踏まえ、吸着塔の2塔増設および吸着材の変更等を行うことにより、告示濃度限度未達の性能を得られる見込み。
- 増設多核種除去設備については、6/12より鉄骨建方工事、6/21より機器据付工事を実施中（図3参照）。7/8に基礎工事が完了。
- 経済産業省の補助事業である高性能多核種除去設備については、5/10から基礎工事を実施中。また、並行して7/14より機器据付工事を開始（図4参照）。
- 高性能多核種除去設備の検証試験装置については7/25より試験装置を搬入・設置中。

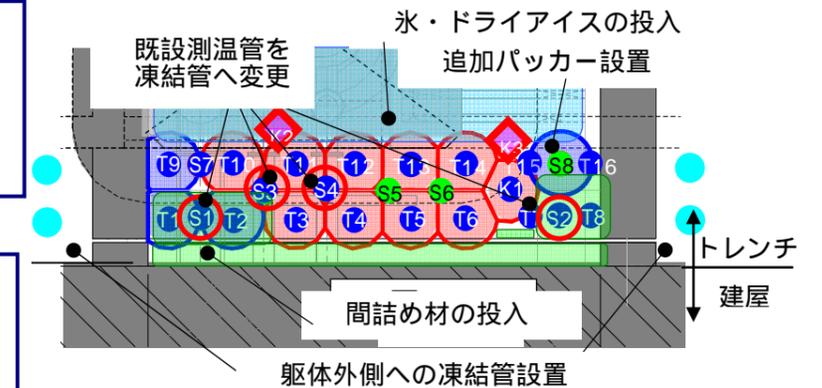
図5：2号機立坑A凍結止水対策

- 3号機の主トレンチ内汚染水のセシウム浄化をモバイル式処理装置により実施中（H25/11/15～）。放射性セシウム濃度の低減を確認。
- 2号機の主トレンチ内汚染水の水抜きに向け、トレンチと建屋の接続部2ヶ所の凍結による止水を予定。凍結運転を実施中（立坑A：4/28～、開削ダクト：6/13～）。温度が十分に低下しないことから、氷の投入やドライアイス投入等の追加対策工を順次実施中（図5参照）。
- 3号機の主トレンチ内汚染水の水抜きに向け、トレンチと建屋の接続部2ヶ所の凍結による止水を予定。凍結管・測温管設置孔の削孔作業中（5/5～8月中旬予定）。

- 【滞留水の冷却】
氷・ドライアイスの投入
- 【冷却能力の向上】
既設測温管を凍結管へ変更
躯体外側への凍結管設置

- 【水流の抑制】
追加パッカー設置
間詰め材の投入
（材料・施工方法含め検討中）

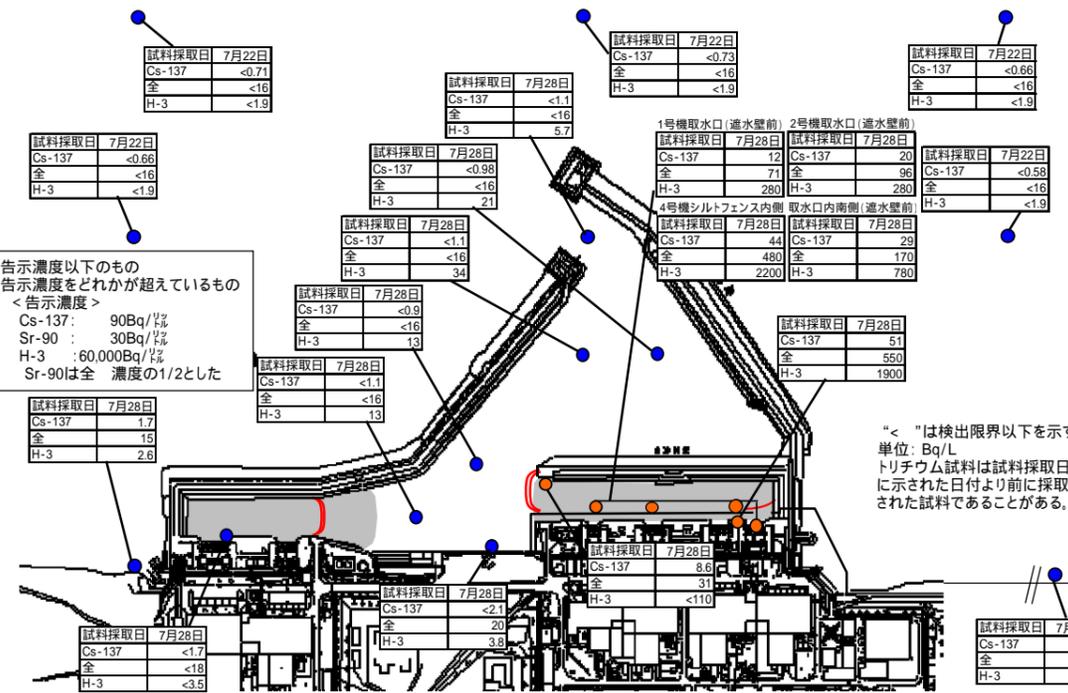
図7：港湾周辺の海水濃度

- 海側遮水壁内側の海水について、3月以降全β濃度、トリチウム濃度が上昇したが、7月以降低下傾向。
- 1～4号機開渠内の海水の放射性物質濃度は昨年秋以降若干低下傾向。海側遮水壁外側において3月以降追加した採取点の海水中放射性物質濃度は東波除堤北側地点と同程度。
- 港湾内海水の放射性物質濃度は6月までと同様に緩やかな低下傾向が見られる。
- 港湾口及び港湾外についてはこれまでの変動の範囲で推移。
- 海底土舞い上がりによる汚染の拡散を防止するための港湾内海底土被覆工事を7/17より開始。
- 汚染が確認された1～3号機放水路*の追加調査として6/12の降雨時に放水路立坑への流入水の調査を実施。3号機タービン建屋周辺からの流入水の放射性物質が高いことを確認。要因・対策について検討中。
放水路：通常運転時に冷却に用いた海水を放水する通路。現在雨水が侵入している。
- 福島第一構内にて放射能分析した試料のうち32件について、検出限界濃度計算に誤りがあった事実が判明。計算誤りの原因は、検出限界濃度計算の際に試料の量の値を誤ったことによるもの。同様の誤りがないか確認中。
- 海側遮水壁内の地下水を汲み上げる地下水ドレンの汲み上げ水を分析。埋立前の海水濃度と同程度であることを確認。
- C排水路切替箇所付近の上流部にタンクの漏えい監視を目的として、側溝放射線モニタを設置し、7/14より運用を開始。

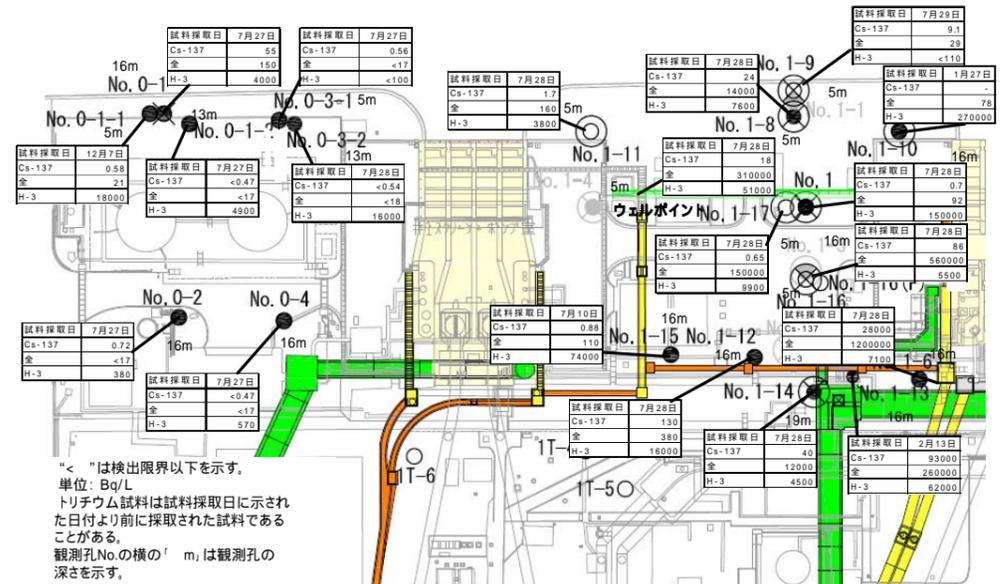
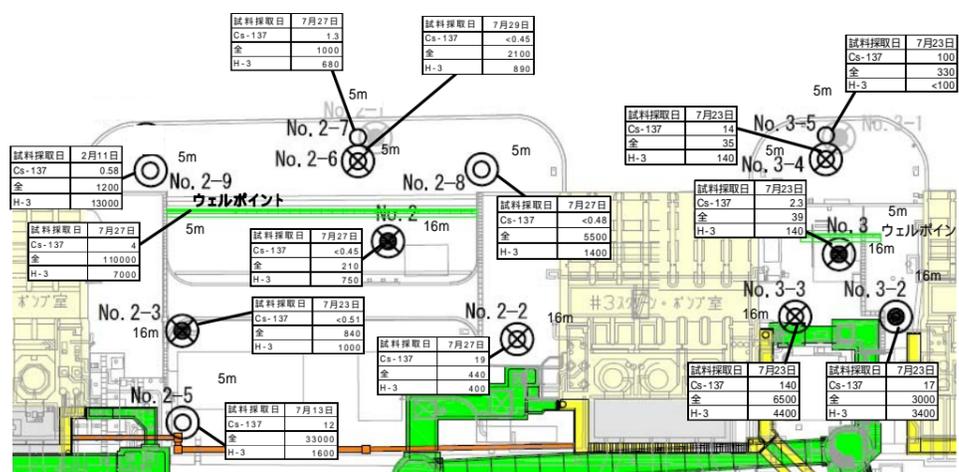
図6：タービン建屋東側の地下水濃度

- 1号機取水口北側護岸付近の地下水放射性物質濃度は、6月までと同様に全ての地下水観測孔でトリチウム濃度が低下。観測孔No.0-3-2より1m³/日の汲み上げを継続。
- 1、2号機取水口間護岸付近において、ウェルポイントからの汲み上げ水は5月中旬までトリチウムが9万Bq/L前後、全β濃度が40万Bq/L前後で推移していたが、低下傾向。地下水観測孔No.1-16の全β濃度は1/30に310万Bq/Lまで上昇したが、2月中旬より低下に転じ至近では70万Bq/L前後を推移。地下水観測孔No.1-15を追加し7/10より採水開始し、近傍のNo.1-12と同様の傾向を確認。ウェルポイントからの汲み上げ（平均約50m³/日）、地下水観測孔No.1-16の傍に設置した汲上用井戸No.1-16(P)からの汲み上げ（1m³/日）を継続。
- 2、3号機取水口間護岸付近の地下水放射性物質濃度は、6月までと同様に北側（2号機側）で全β濃度が高い状況。ウェルポイント北側からの汲み上げ（4m³/日）を継続。
- 3、4号機取水口間護岸付近の地下水放射性物質濃度は、6月までと同様に各観測孔とも低い

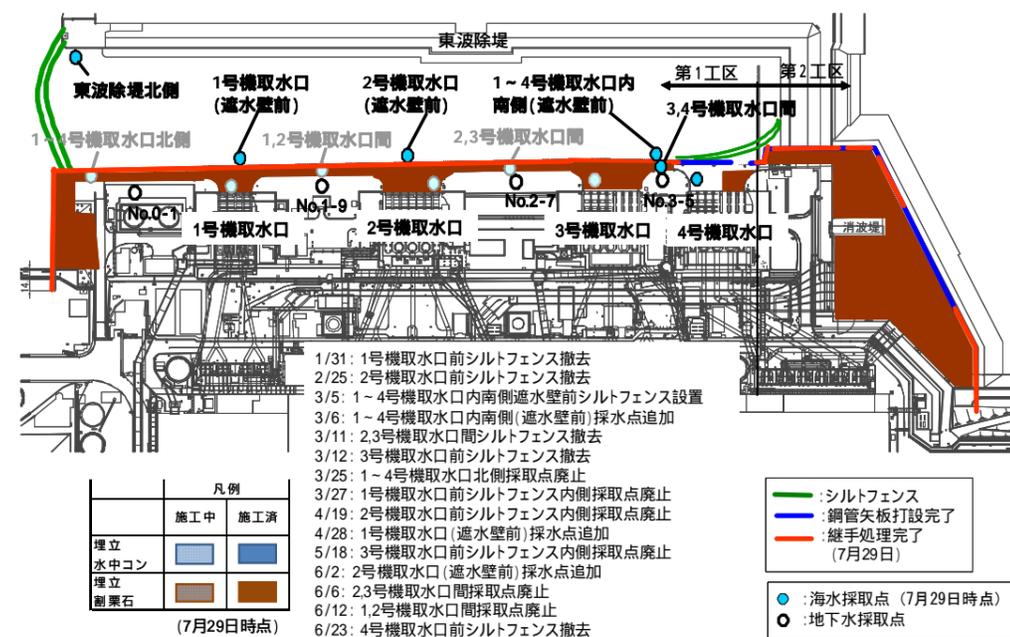
図8：海側遮水壁工事の進捗状況

- 1～4号機海側に遮水壁を設置し、汚染された地下水の海洋流出を防ぎます。
- 遮水壁を構成する鋼管矢板の打設は一部を除き完了(98%完了)。最も早い場合、本年9月末に閉合できる計画で設置を進めています。

汚染水が地下水へ漏えいした場合に、海洋への汚染拡大を防ぐための遮水壁を設置中(2014年9月完成予定)。港湾内の鋼管矢板の打設は、9本を残して2013/12/4までに一旦完了。引き続き、港湾外の鋼管矢板打設、港湾内の埋立、くみ上げ設備の設置等を実施し竣工前に閉塞する予定。

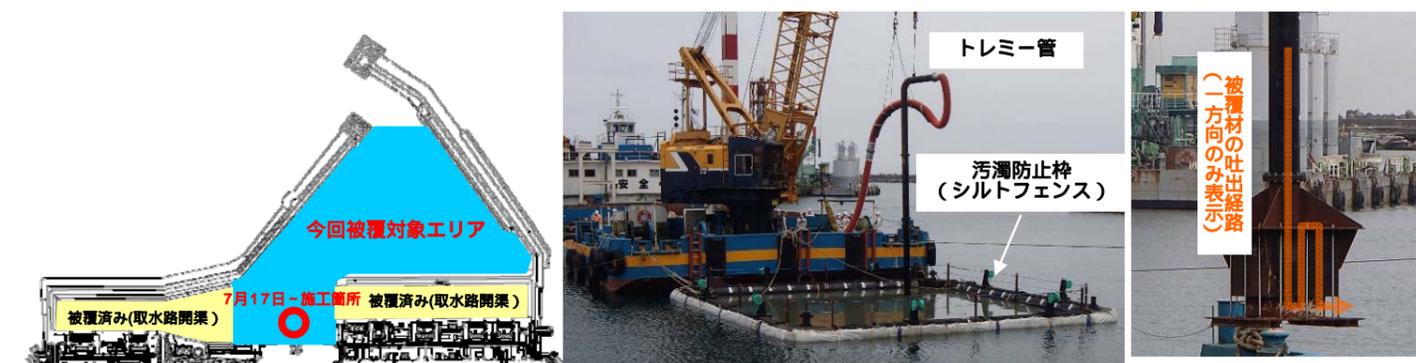
図9：港湾内海底土被覆工事の作業状況

港湾内の海底の汚染土壌が舞い上がらないよう、今年度中の完了を目指し、7/17より海底土の被覆工事を開始しました。

トレミー管先端部(被覆材吐出部)

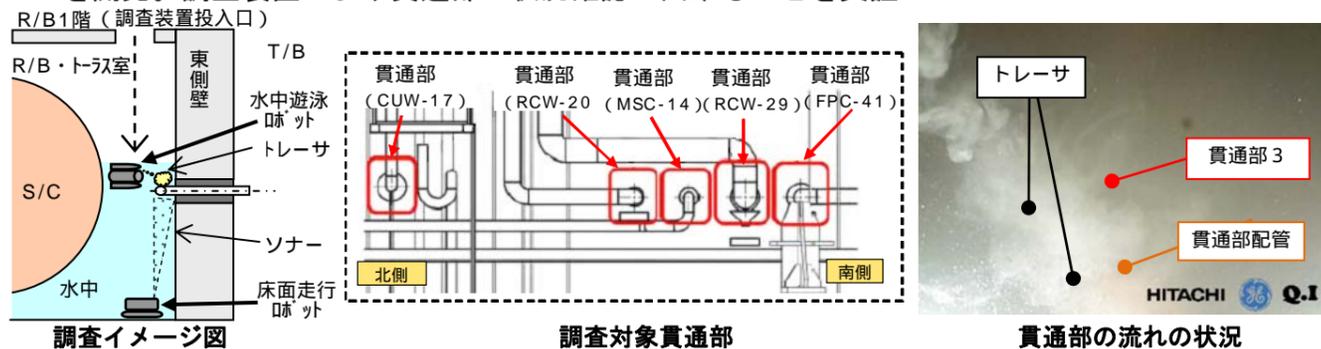
図10：2号機トラス室東側壁面調査結果

- 2号機トラス室東側壁面調査実証試験の実施
 - ・ 経済産業省の補助事業「格納容器漏えい箇所特定技術・補修技術の開発」にて開発中のトラス室壁面調査装置について、2号機のトラス室壁面（東壁面北側）を対象に実証試験を実施中（7/16～25）。トラス室壁面調査装置は水中遊泳ロボットと床面走行ロボットの2つの装置を開発。調査装置により貫通部の状況確認が出来ることを実証（図10参照）。

将来、原子炉建屋からタービン建屋等へ流れている滞留水を止めるために、建屋の壁に配管が貫通している箇所の水流を、水中で確認するロボットの開発を行っています。ロボットの試験を、2号機の原子炉建屋地下の東側（タービン建屋側）において実施し、状況が確認できることが分かりました。今後、他の箇所の調査についても、今回の試験により得られた知見を活用し、実施していきます。

- トラス室壁面調査装置(水中遊泳ロボット、床面走行ロボット)を用いて、トラス室壁面の(東壁面北側)を対象に調査。
- 東側壁面配管貫通部(5箇所)の「状況確認」と「流れの有無」を確認する。
- 水中壁面調査装置(水中遊泳ロボット及び床面走行ロボット)により貫通部の状況確認ができることを実証。
- 貫通部①~⑤について、カメラ及びトレーサ※6散布による確認の結果、貫通部周辺の流れは確認されず。(水中遊泳ロボット)
- 貫通部③について、ソナーによる確認の結果、貫通部周辺の流れは確認されず。(床面走行ロボット)

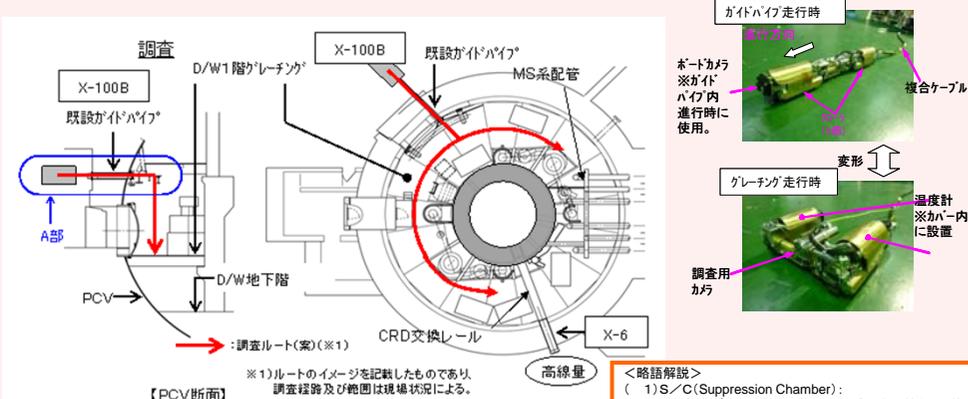
格納容器内調査ルート（計画面）

- ・1号機X-100Bベネ(※5)から装置を投入し、時計回りと反時計回りに調査を行う。

- ・狭隘なアクセスロ（内径φ100mm）から格納容器内へ進入し、グレーチング上を安定走行可能な形状変形機構を有するクローラ型装置を開発中であり、2014年度下期に現場での実証を計画。

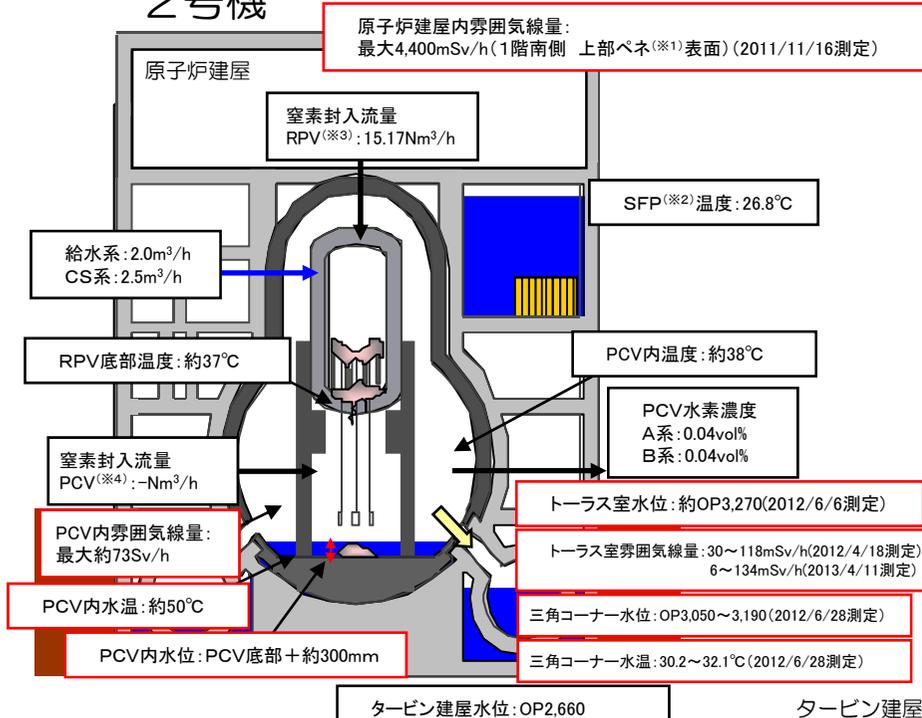
2号機原子炉格納容器監視計器再設置時 水位測定方法

- 格納容器常設監視計器の設置を試みたが、既設グレーチングとの干渉により、計画の位置に設置することが出来なかった(2013/8/13)。
- 5/27に当該計器を引き抜き、6/5、6に再設置を実施。1ヶ月程度推移を確認し妥当性を確認。
- 再設置時に格納容器内の水位を測定し、底部より約300mmの高さまで水があることを確認。

- ①先端部の水面への着水を確認
- ②コマの動きにより着底を確認
- ③着底時のケーブルたわみ解消のため持ち上げ
- ※①と③のケーブル挿入量の差から水位を算出

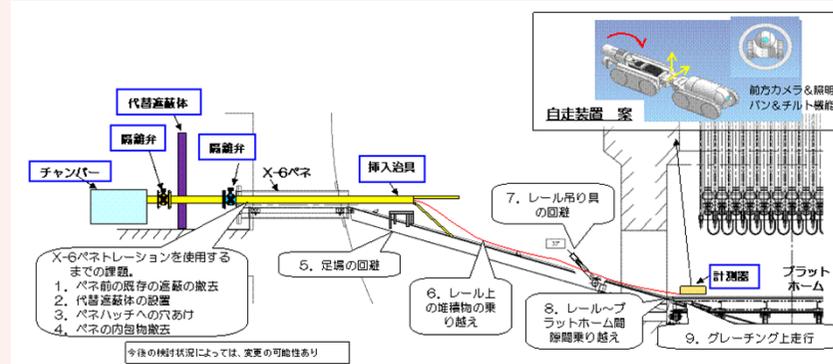
格納容器内調査の課題および装置構成(計画案)

- 2号機X-6ペネ※1貫通口から調査装置を投入し、CRDレールを利用してベDESTAL内にアクセスして調査。

- 2013年8月に実施したCRDレール状況調査で確認された課題を踏まえ、調査工法および装置設計を進めており2014年度下期に現場実証を計画。

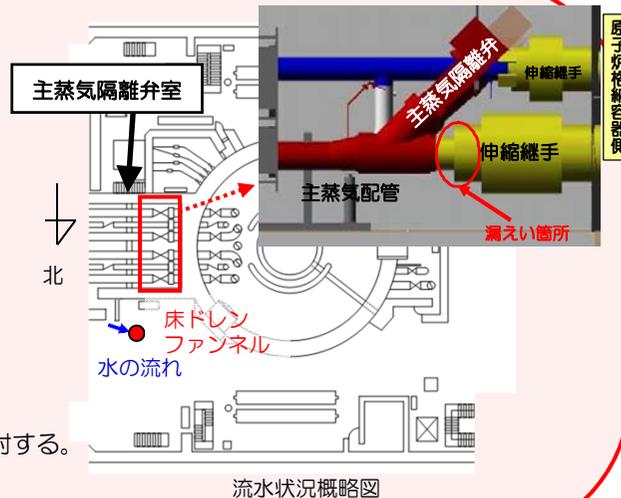
3号機原子炉建屋1階北東エリアの主蒸気隔離弁室の扉付近から、近隣の床ドレンファンネル（排水口）に向かって水が流れていることを1/18に確認。排水口は原子炉建屋地下階につながっており、建屋外への漏えいはない。

4/23より、原子炉建屋2階の空調機械室から1階の主蒸気隔離弁室につながっている計器用配管から、カメラによる映像取得、線量測定を実施。5/15に主蒸気配管のうち1本の伸縮継手周辺から水が流れていることを確認した。

3号機で、格納容器からの漏えい箇所が判明したのは初めてであり、今回の映像から、漏えい量の評価を行うとともに、追加調査の可否を検討する。また、本調査結果をPCV止水・補修方法の検討に活用する。

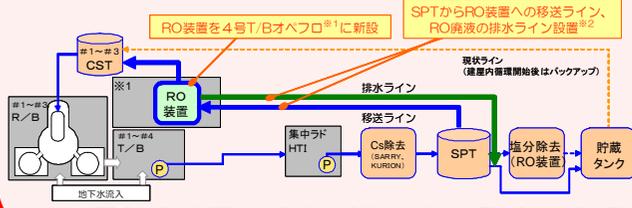
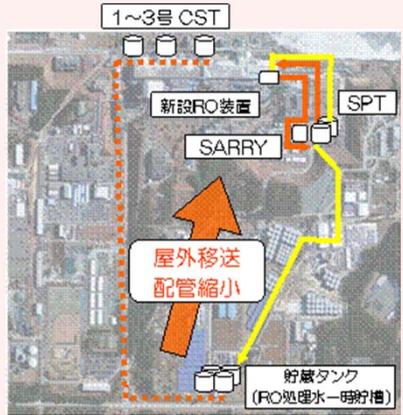
- 3号機CSTを水源とする原子炉注水系の運用を開始し(2013/7/5~)、従来に比べて、屋外に敷設しているライン長が縮小されることに加え、水源の保有水量の増加、耐震性向上等、原子炉注水系の信頼性が向上した。
- 2014年度末までにRO装置を建屋内に新設することにより、炉注水のループ(循環ループ)は約3kmから約0.8km*に縮小：汚染水移送配管全体は、余剰水の高台への移送ライン(約1.3km)を含め、約2.1km

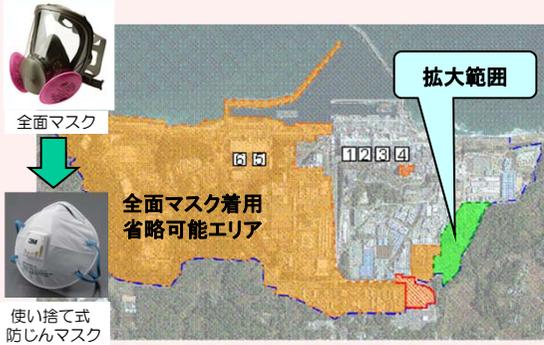
敷地南側のJタンク設置エリアにおいて除染作業が完了し、全面マスク着用省略可能エリアに設定。汚染水を取り扱わないタンク建設作業に限り、使い捨て式防じんマスクが着用可能(5/30～)。

全面マスク着用省略エリア

空气中放射性物質濃度のマスク着用基準に加え、除染電離則も参考にした運用を定め、エリアを順次拡大中。
