2、3号機海水配管トレンチ 建屋接続部止水工事の進捗について － 2号機立坑Aの実施状況 －

サブドレン他水処理施設の 浄化性能確認試験について

地下水バイパスの運用状況について

1～4号機サブドレンピットの 水質調査結果について

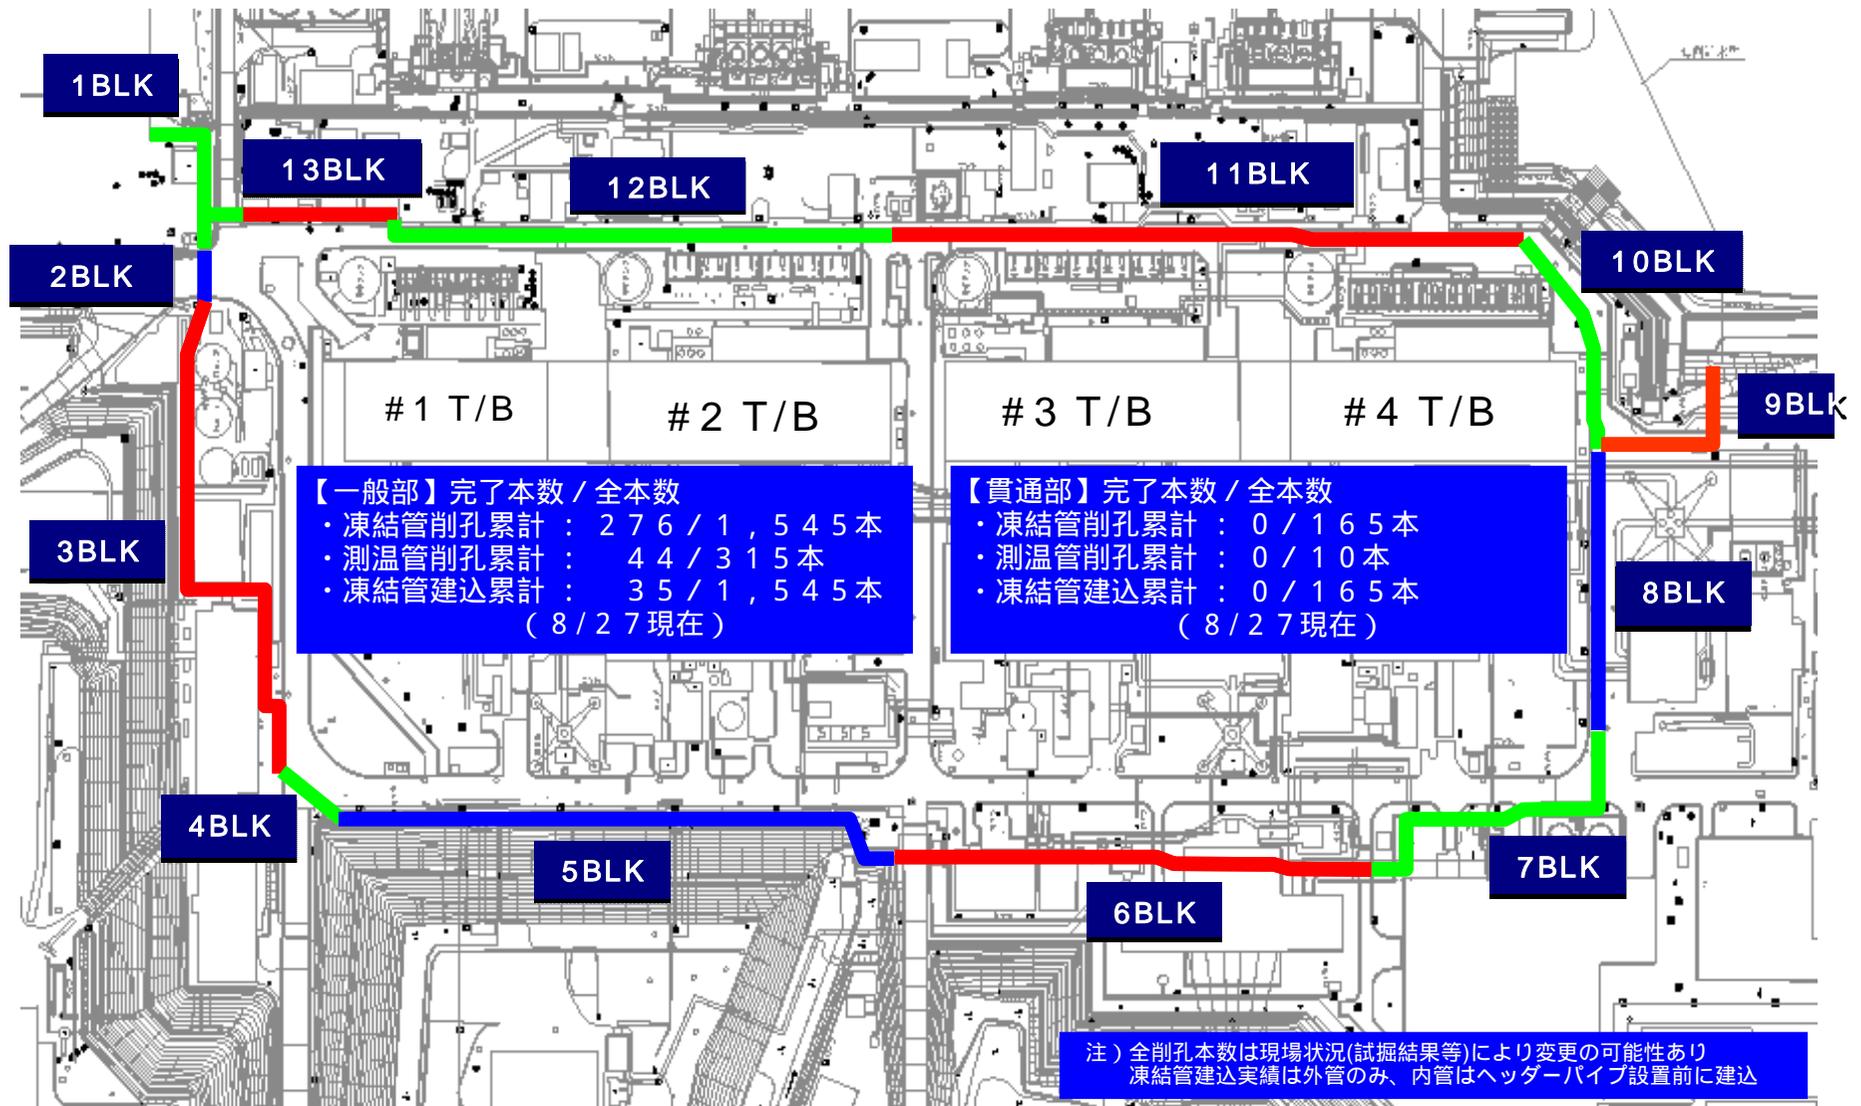
凍土遮水壁 凍結管・測温管削孔ならびに凍結管建込実績

施工ブロック (削孔完了本数 / 全削孔本数) ()内数字は貫通本数別掲	2014年8月													2014年9月													
	先週						今週						来週						再来週								
	17日	18日	19日	20日	21日	22日	23日	24日	25日	26日	27日	28日	29日	30日	31日	1日	2日	3日	4日	5日	6日	7日	8日	9日	10日	11日	12日
<div style="border: 1px solid black; padding: 2px; width: fit-content;"> 凡例 準備工: 削孔工: 凍結管: </div>																											
1 BLK (凍結: 37 / 75本) (測温: 5 / 15本) (建込: 0 / 75本)																											
2 BLK (凍結: 11 / 18本) (測温: 2 / 4本) (建込: 0 / 18本)																											
3 BLK (凍結: 10(0) / 196(2)本) (測温: 1 / 38本) (建込: 0(0) / 196(2)本)																											
4 BLK (凍結: 17(0) / 28(4)本) (測温: 4 / 6本) (建込: 0(0) / 28(4)本)																											
5 BLK (凍結: 70(0) / 221(19)本) (測温: 9(0) / 44(2)本) (建込: 0(0) / 221(19)本)																											
6 BLK (凍結: 12(0) / 190(18)本) (測温: 0 / 41本) (建込: 0(0) / 190(18)本)																											
7 BLK (凍結: 26(0) / 125(8)本) (測温: 5(0) / 27(3)本) (建込: 0(0) / 125(8)本)

8 BLK (凍結: 93 / 104本) (測温: 18 / 21本) (建込: 35 / 104本)																											
9 BLK (凍結: 0(0) / 73(7)本) (測温: 0(0) / 14(1)本) (建込: 0(0) / 73(7)本)																											
10 BLK (凍結: 0(0) / 75(9)本) (測温: 0 / 15本) (建込: 0(0) / 75(9)本)																											
11 BLK (凍結: 0(0) / 225(47)本) (測温: 0(0) / 45(3)本) (建込: 0(0) / 225(47)本)																											
12 BLK (凍結: 0(0) / 159(45)本) (測温: 0 / 32本) (建込: 0(0) / 159(45)本)																											
13 BLK (凍結: 0(0) / 56(6)本) (測温: 0(0) / 13(1)本) (建込: 0(0) / 56(6)本)

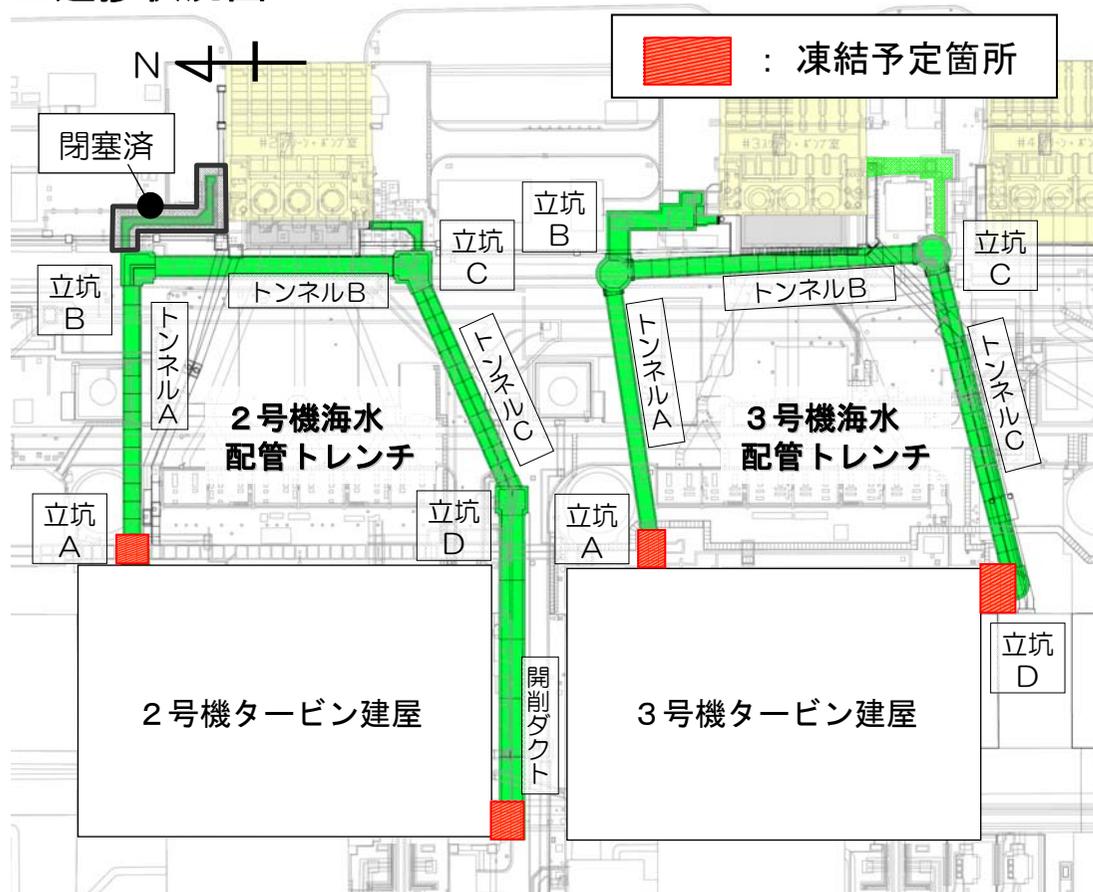
■進捗状況図

2号機		3号機	
立坑A	凍結運転中(4/28~)、氷・ドライアイス投入中	立坑A	削孔作業中
開削ダクト	凍結運転中(6/13~)	立坑D	削孔作業中

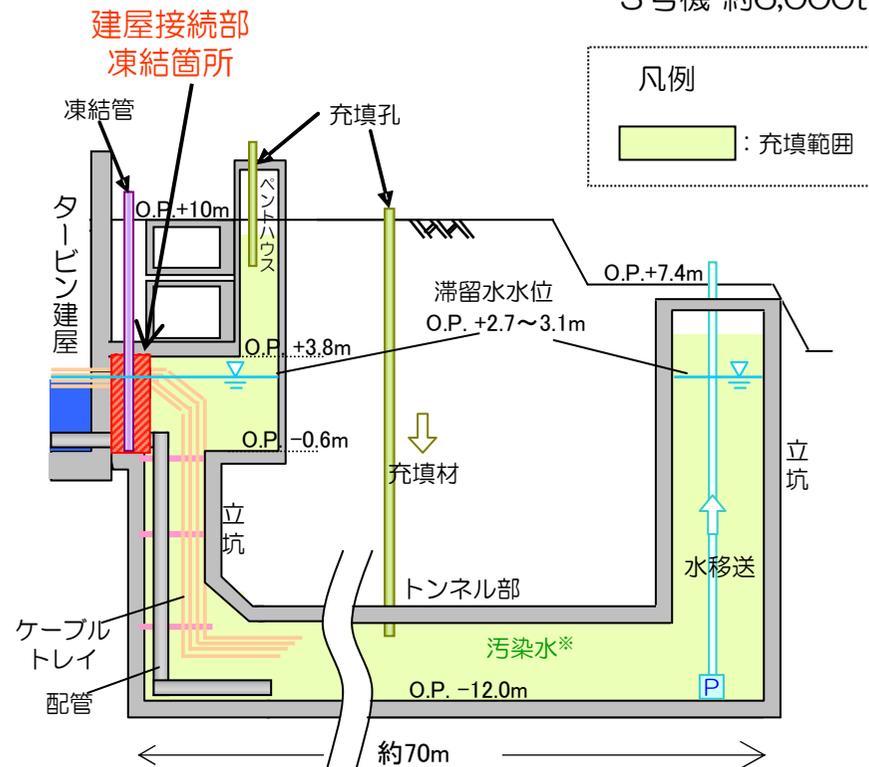
2号機海水配管トレンチ断面図(模式図)

※汚染水の量：2号機 約5,000t
3号機 約6,000t

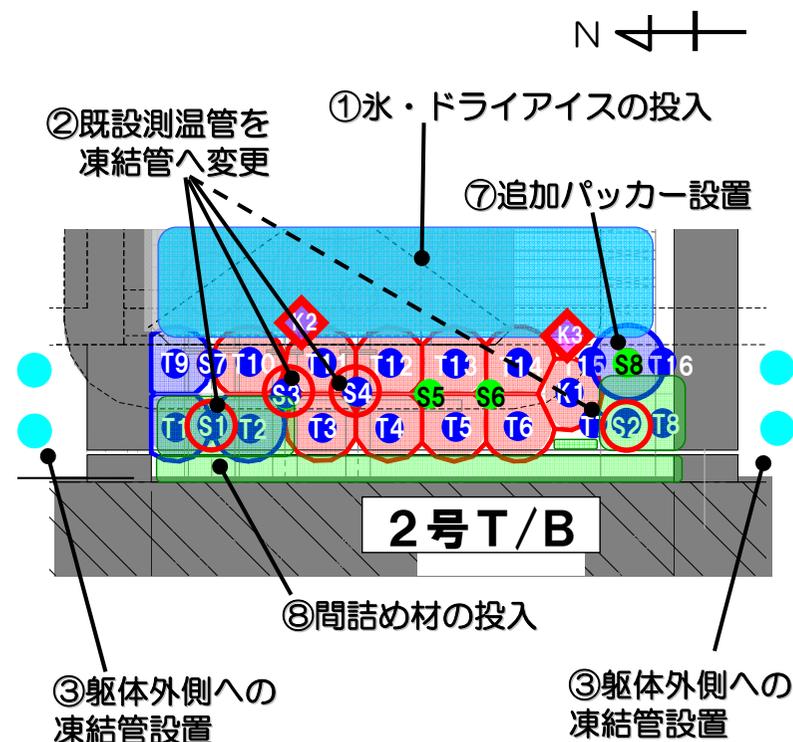
2号機立坑A凍結箇所 平面図

STEP 1 : 凍結促進

- ② 既設測温管 (S1、S3、S4) を凍結管へ変更
(凍結管：19本→22本、測温管：6本→3本)

- ③ 躯体外側への凍結管設置 (準備中)

- ④ 建屋水位変動の抑制 (資材手配済み)
- ⑥ 凍結状況の追加調査 (観測孔削孔中)

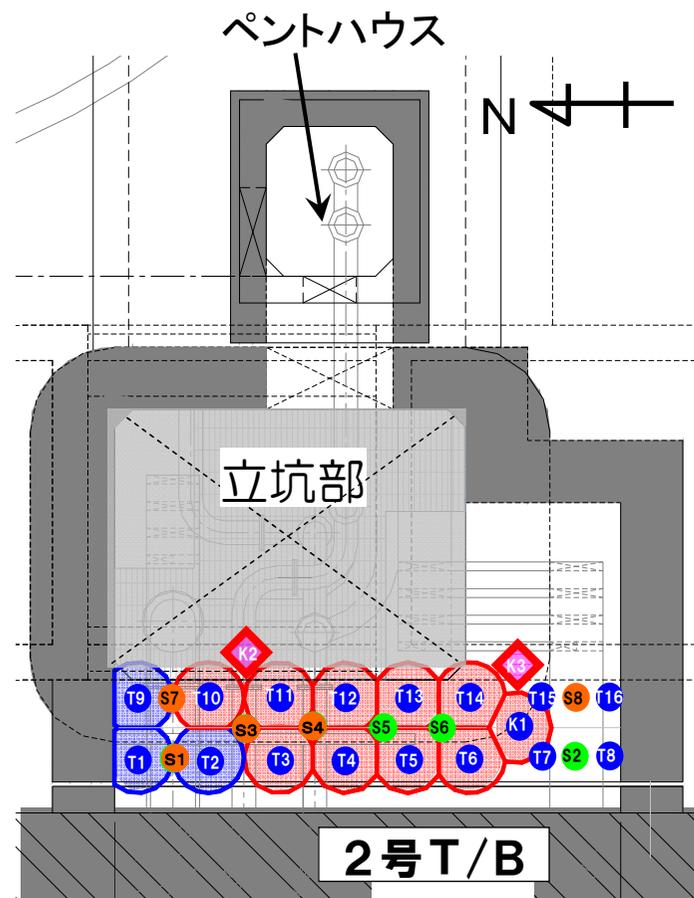
2号機立坑A凍結箇所 平面図

- ・ トレンチ躯体外への冷熱の放出を抑制するため、南北に計4本の凍結管を新たに設置。

- ・ 冷却効果は、氷の0.3t/日に相当することから、氷の投入を優先していた。
- ・ 8/5にカメラ観測を実施したところ、躯体南側の側壁と、凍結管（T8、T16）の間は、氷が密着していない。
- ・ その後は、観測孔に霜が成長し、カメラを入れることができない。

- ・ 現在 北側：架台設置中
- ・ 8/28～ 北側：削孔、凍結管設置
- ・ 9/4～ 南側：削孔、凍結管設置
- ・ 9/11～ 外側からの凍結運転開始

- ：凍結管
- ：躯体外側凍結管
- ：測温管

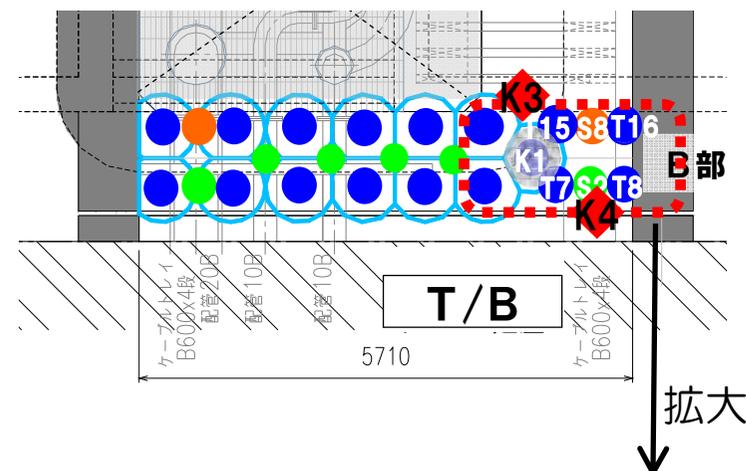
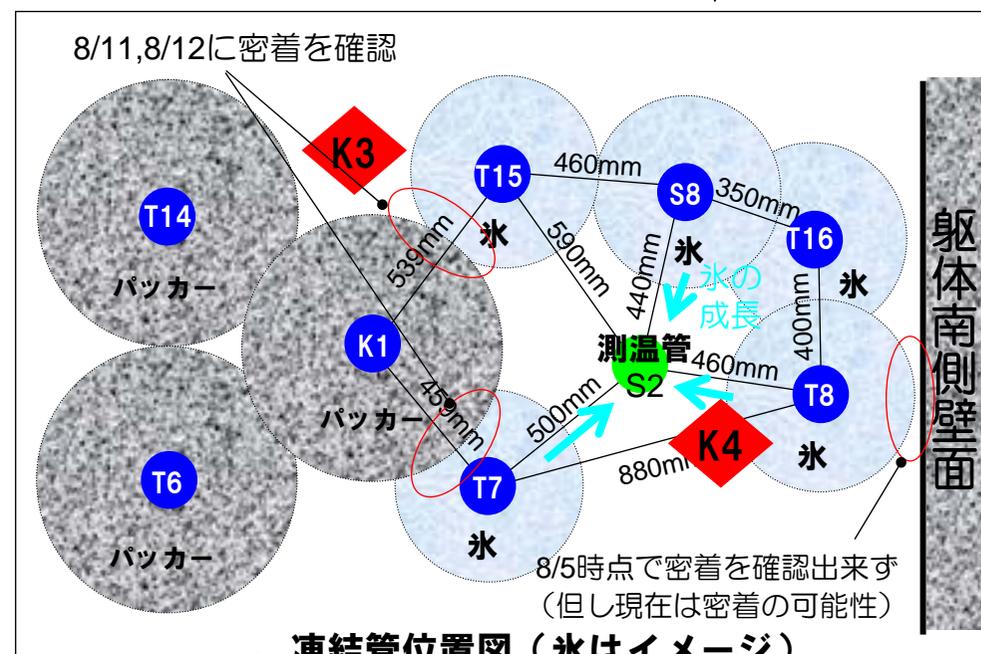
【2号機立坑A・凍結箇所平面図】

- ・凍結の進捗により、凍結管のまわりに霜が成長し、観測機器が挿入できない状況。
- ・K2は投入した氷が融解せず、使用できない。また、K3は主に氷の投入に使用しており、観測時間が制限される。

- ・T8凍結管と躯体南側壁面間の氷密着は、8/5の観測では確認できていない。

- ・観測孔として新たにK4（内径122mm）を削孔。8/27に設置完了予定。
 - ・K4及びK3において、ファイバースコープによる観測、および流向流速測定を、週1回ずつ実施する。観測結果は、間詰め充填の施工計画に活用する。
- また、パンチルトカメラ（広角）による観測を計画中。

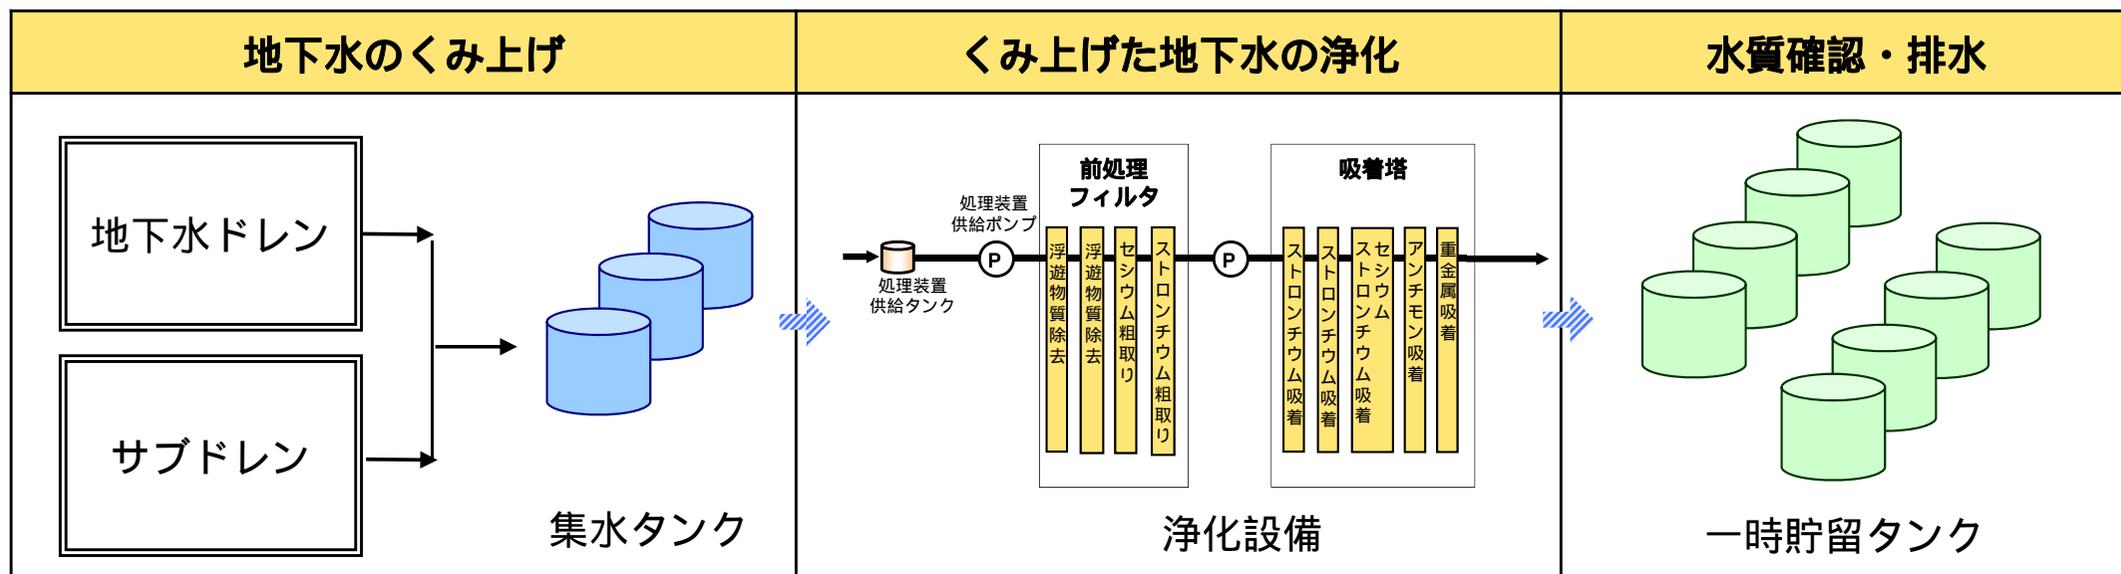
1-1. サブドレン他水処理施設の全体概要

- サブドレン他水処理施設は、集水設備、浄化設備、移送設備から構成される。
- サブドレン集水設備
1～4号機タービン建屋等の周辺に設置されたサブドレンピットから地下水を汲み上げる設備
- 地下水ドレン集水設備
海側遮水壁と既設護岸の間に設置される地下水ドレンポンドから地下水を汲み上げる設備
- サブドレン他浄化設備
汲み上げた水に含まれている放射性核種（トリチウムを除く）を十分低い濃度になるまで除去する設備
- サブドレン他移送設備
サンプルタンクに一時貯留した処理済水を水質分析した後、排水※する設備
※排水については、関係省庁や関係者等のご理解なしに行いません。

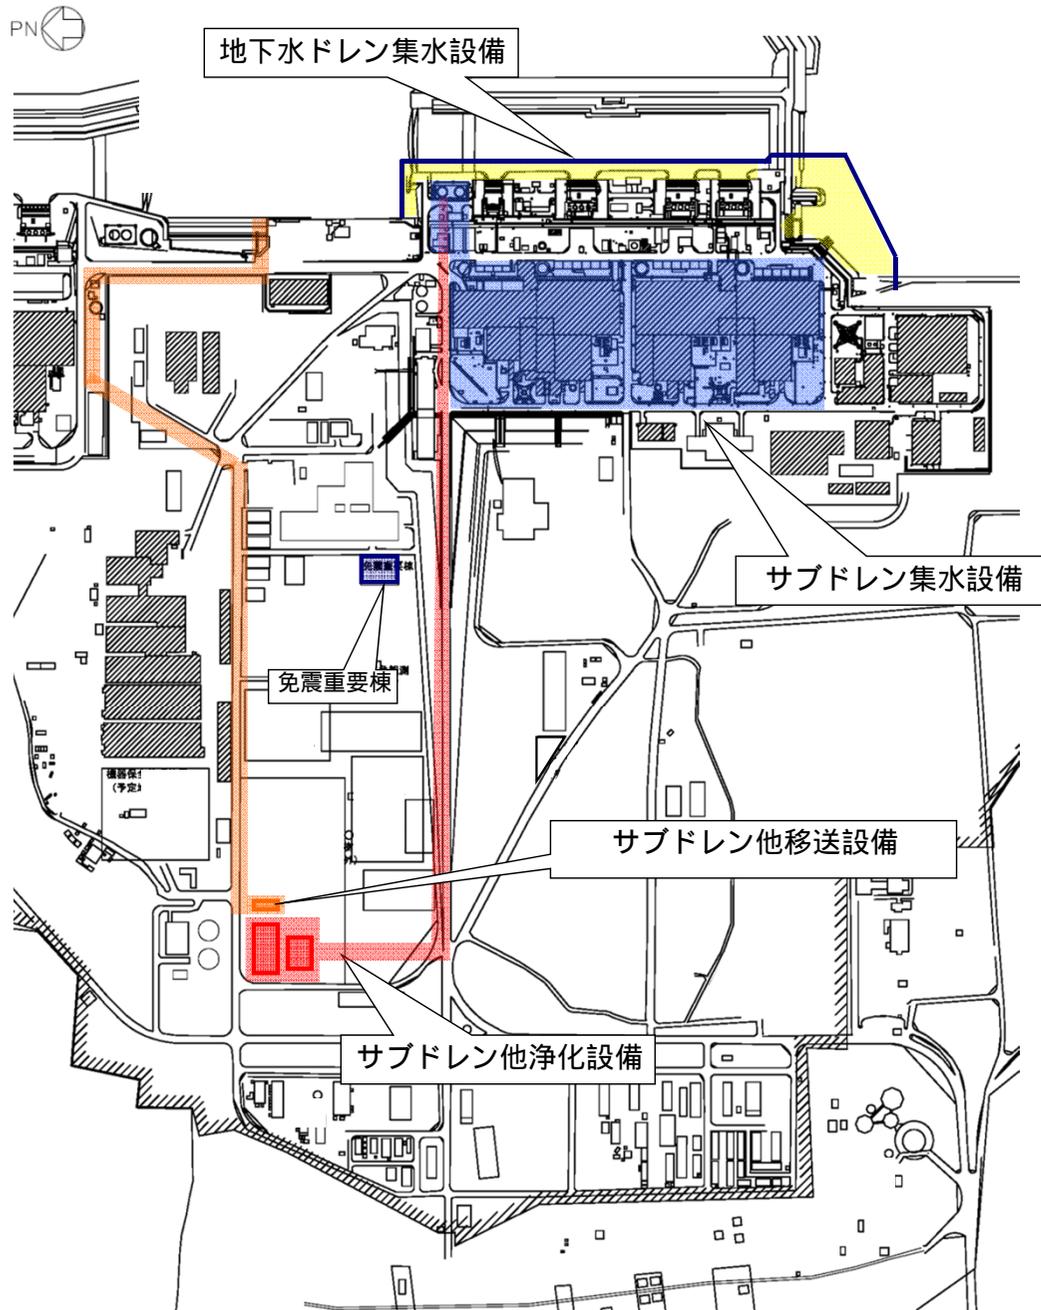
1-2. サブドレン他水処理施設の配置

O.P.+40m位置に、サブドレン
他浄化装置建屋
(約46m×約32m) を設置

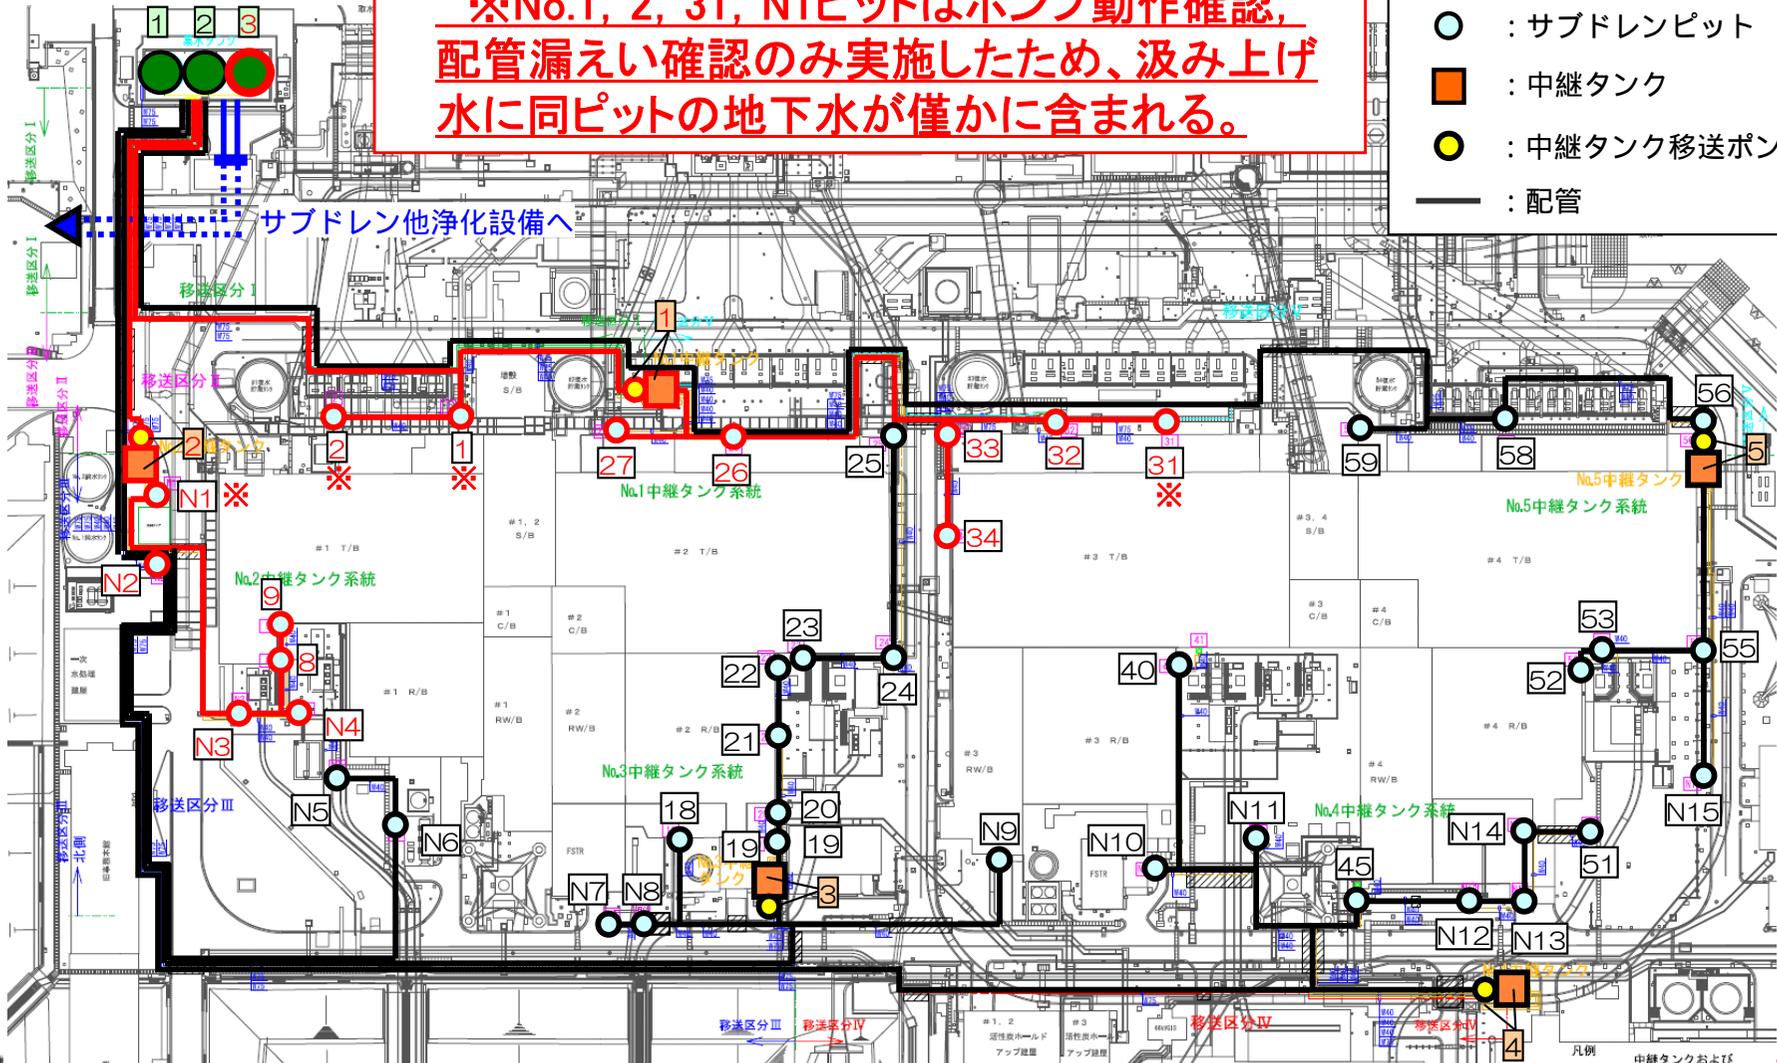
2-2. 浄化性能確認試験(サブドレン集水設備)

浄化性能確認試験にて使用する設備 (赤線)

- サブドレンピット 14基 (42基中14基)
- 中継タンク 2基 (5基中2基)
- 集水タンク 1基 (3基中1基)

□ : サブドレンピットの番号を表す。
 □ : 中継タンクの番号を表す。
 □ : 集水タンクの番号を表す。

※No.1, 2, 31, N1ピットはポンプ動作確認、
 配管漏えい確認のみ実施したため、汲み上げ
 水に同ピットの地下水が僅かに含まれる。

● : 集水タンク
 ○ : サブドレンピット
 □ : 中継タンク
 ● : 中継タンク移送ポンプ
 — : 配管

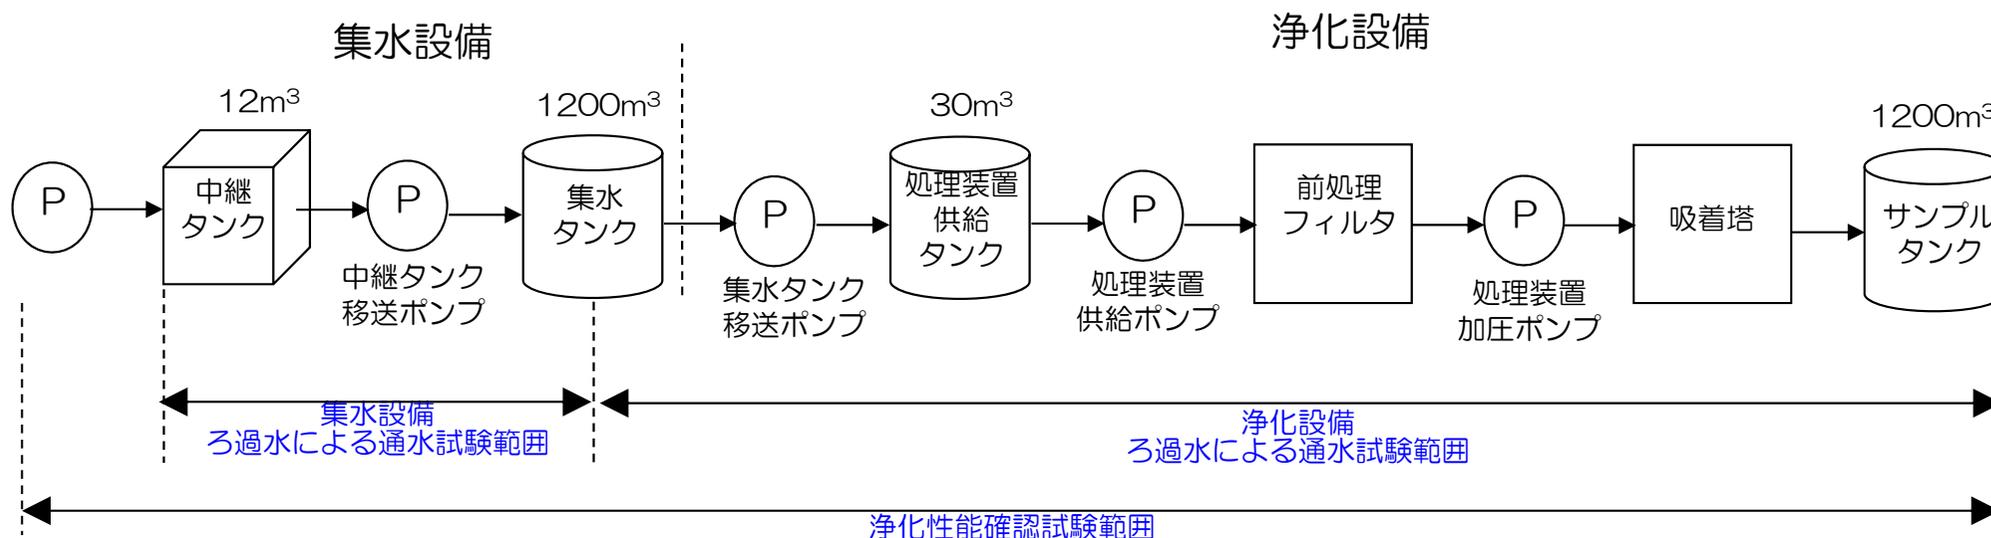
2-4. 浄化性能確認試験(使用範囲)

- 浄化性能試験にて使用する設備
 - サブドレン他浄化装置
 - サンプルタンク

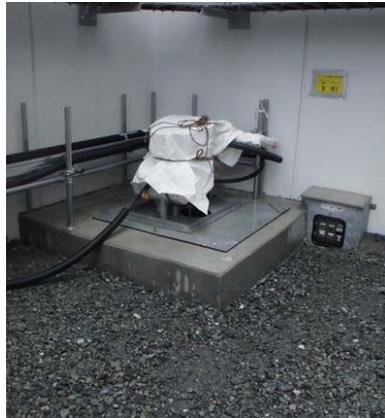
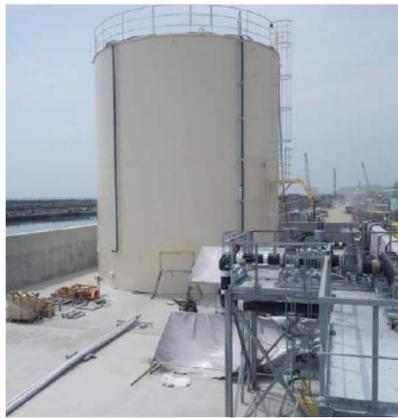
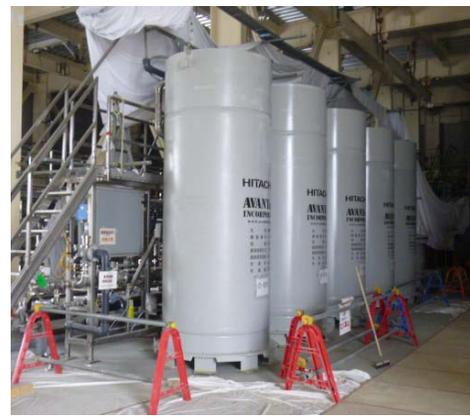
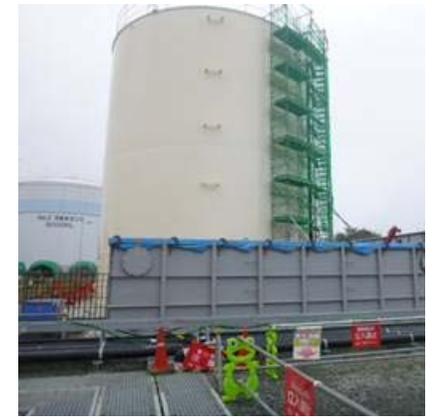
5. 浄化設備の安定稼働の確認

- STEP1～3の試験を通じて浄化設備が安定に稼働していることを確認する。

【STEP1】 通水運転試験			<7/10> ろ過水による通水運転 (約2時間, 50m ³)	
【STEP2】 浄化性能試験	<8/14～16> 地下水のくみ上げ (500m ³)	地下水の集水	<8/20> 地下水の浄化 (5時間)	地下水の貯留
【STEP3-1】 連続循環運転試験			<9月中旬予定> 地下水による連続循環運転 (8時間×5日間=約2,000m ³)	
【STEP3-2】 系統運転試験	<9月予定> 地下水のくみ上げ (3,500m ³)	地下水の集水	地下水の浄化	地下水の貯留

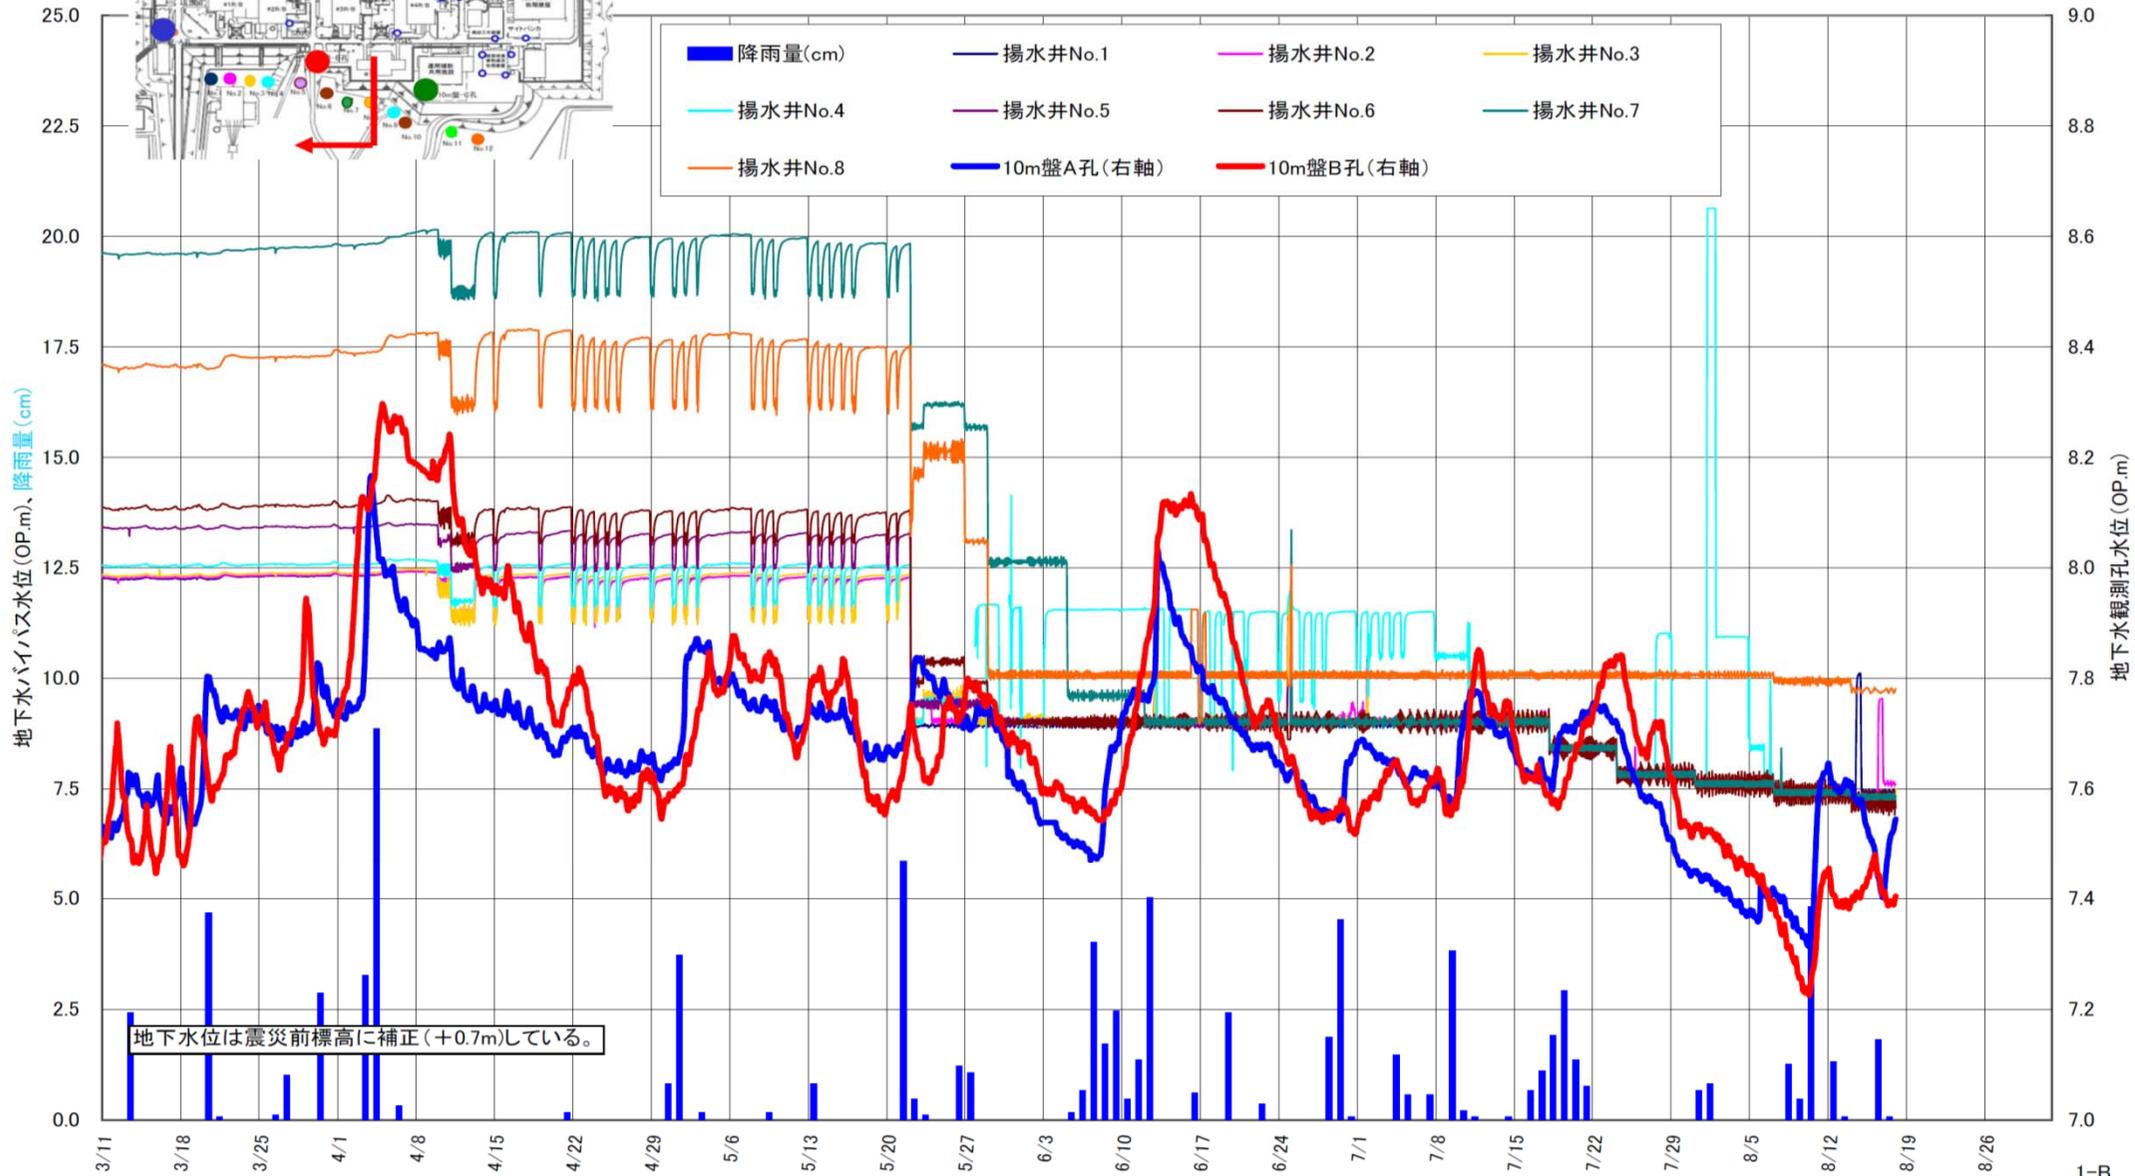
揚水井稼働実績 (揚水井No. 1~8)

地下水バイパス稼働後(地下水位計測結果)(H26.4.9~) 1時間平均データ

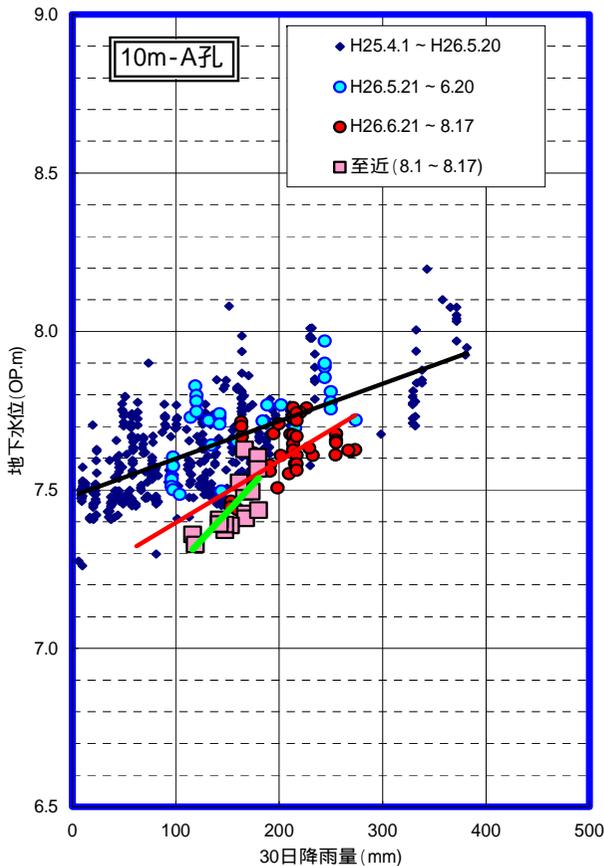
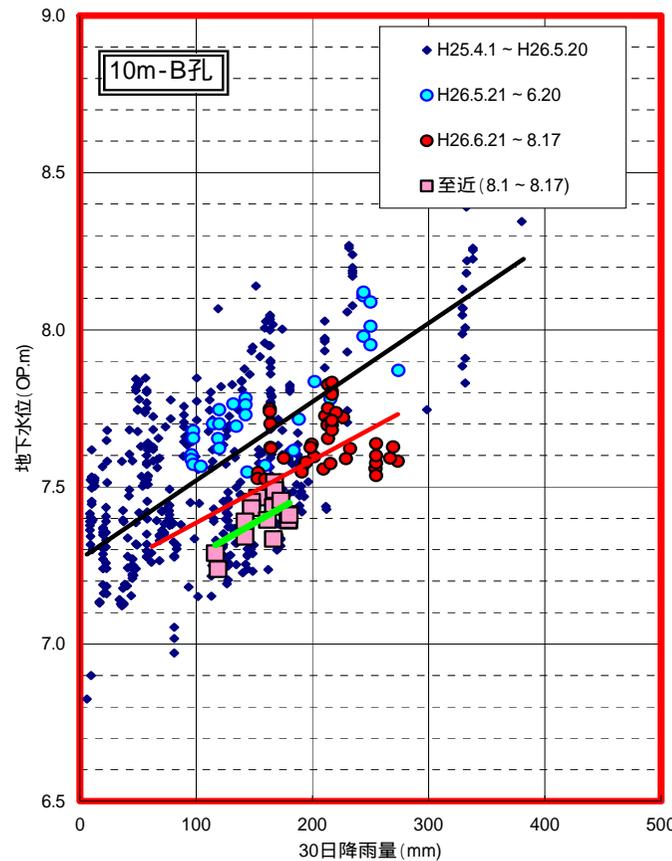
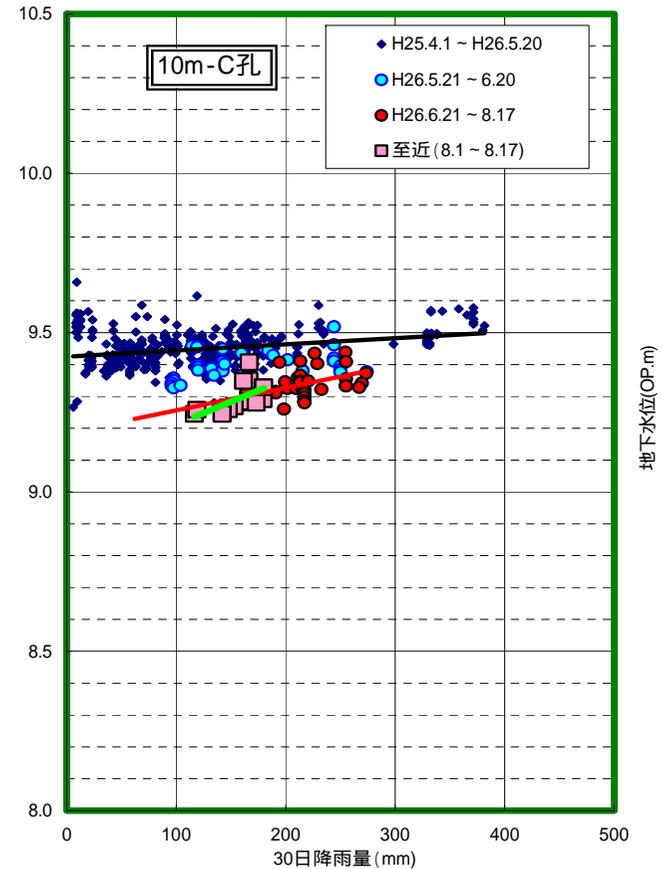
地下水バイパス稼働後における10m盤観測孔単回帰分析結果（累計雨量30日）

10m盤観測孔は1～2ヶ月累計雨量との相関が高いことから、30日累計雨量で地下水バイパス稼働の影響を評価した。

地下水バイパス稼働後のA～C孔全ての観測孔の地下水位において平均して20cm程度以上の地下水の低下が認められる。

8/1以降の至近のデータでは更に揚水井の水位を低下させていることから、特に、B孔では稼働前と比較して30cm程度の地下水位低下が計測されている。

— : H24.11～H26.4.9 データ回帰直線（稼働前）
— : H26.6.21～ データ回帰直線（本格稼働1ヶ月以降）
— : H26.8.1～データ回帰直線（至近データ）

- 現在、地下水バイパスは300～350m³/日の地下水を汲み上げている。
- 10m盤の観測孔A～Cの地下水位は、降雨の影響を受け変動するが、分析の結果、地下水バイパス効果（地下水位低下）が認められた。
- 本格稼働（5/21）以降、観測孔A～Cにおける地下水バイパス効果は徐々に明瞭になっており、8/1以降の至近のデータでは、観測孔A、Cでは20cm程度、観測孔Bでは30cm程度、地下水位が低下している。
- 現在までの揚水井、観測孔の状況は、解析結果（汲み上げ量460m³/日相当）の観測孔水位と同様の傾向にあり、この状況を継続しても最終的に約20tの建屋流入量抑制効果が期待でき、更に水位を下げることなどにより、それ以上の効果が期待できる。
- 地下水バイパス運用開始後、2～3ヶ月程度で観測孔の水位変動を確認できた。降雨等の影響により時間を要しているが、引き続き、地下水の挙動を観測しながら、慎重に揚水井の水位を管理し、建屋流入抑制効果を確認する計画。
- なお、地下水バイパスと、フェーシング、建屋止水等を組み合わせることで、より一層の効果を期待できる。
