「廃炉」の主な作業項目と作業ステップ

～4号機使用済燃料プールからの燃料取り出しを推進すると共に、1～3号機の燃料取り出し、燃料デブリ(注1)取り出しの開始に向け順次作業を進めています～

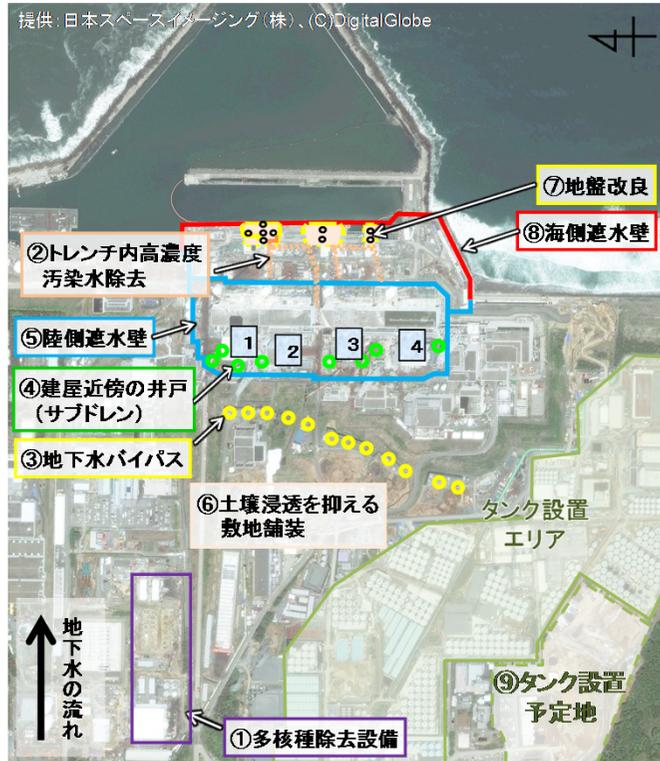
～事故で溶けた燃料を冷やした水と地下水が混ざり、1日約400トン(注2)の汚染水が発生しており、下記の3つの基本方針に基づき対策を進めています～
(注2) 地下水バイパスや建屋止水工事などの対策により、減少傾向となっています。

- ①多核種除去設備による汚染水浄化
- ②トレンチ(注3)内の汚染水除去
(注3) 配管などが入った地下トンネル。

- ③地下水バイパスによる地下水汲み上げ
- ④建屋近傍の井戸での地下水汲み上げ
- ⑤凍土方式の陸側遮水壁の設置
- ⑥雨水の土壤浸透を抑える敷地舗装

- ⑦水ガラスによる地盤改良
- ⑧海側遮水壁の設置
- ⑨タンクの増設(溶接型へのリプレイス等)

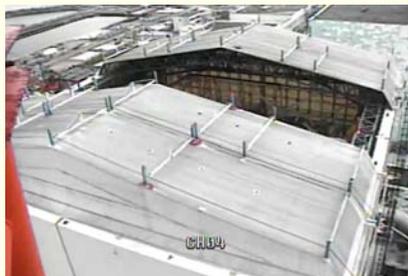
<建屋カバー屋根パネル状況>

1号機の原子炉建屋カバーの屋根パネル2枚を取り外し、原子炉建屋最上階（オペレーティングフロア）のガレキ状況調査やダスト濃度調査を行っています。

取り外した屋根パネルは、12月初旬までに一旦、屋根に戻します。その後、同じエリアで作業する『凍土遮水壁工事』終了後、3月頃より建屋カバー解体工事を始めます。

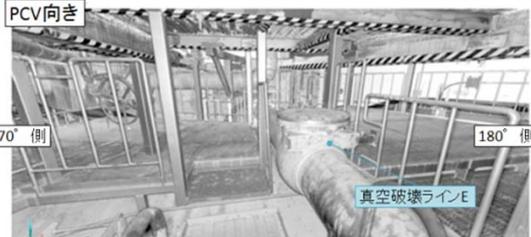
<3次元データのイメージ図>

1号機原子炉建屋の地下階（トラス室）上部を遠隔操作ロボットを用いて、レーザースキャンで調査し、地下階の3次元データを得ました。

得られたデータは、将来の格納容器の補修の際の作業方法の検討に活用していきます。

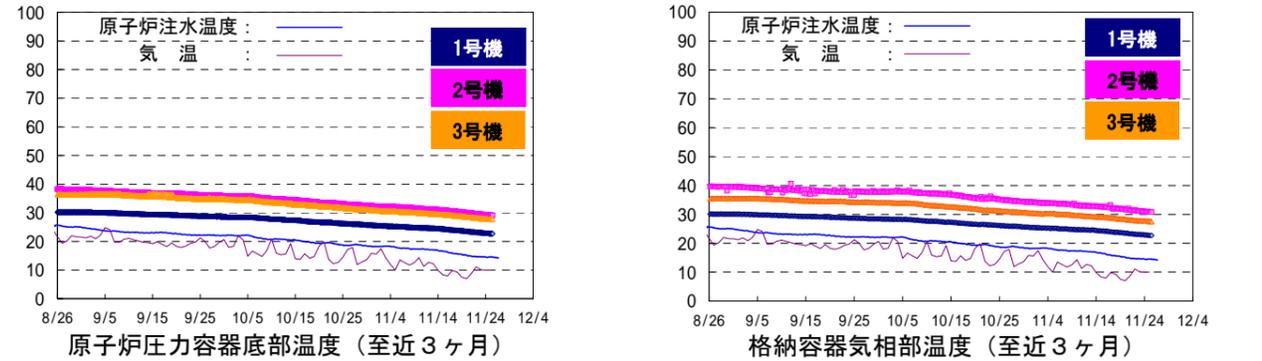
注水冷却を継続することにより、原子炉圧力容器底部温度、格納容器気相部温度は、号機や温度計の位置によって異なるものの、至近1ヶ月において、約20～45度で推移。

※トレンドグラフは複数点計測している温度データの内、一部のデータを例示

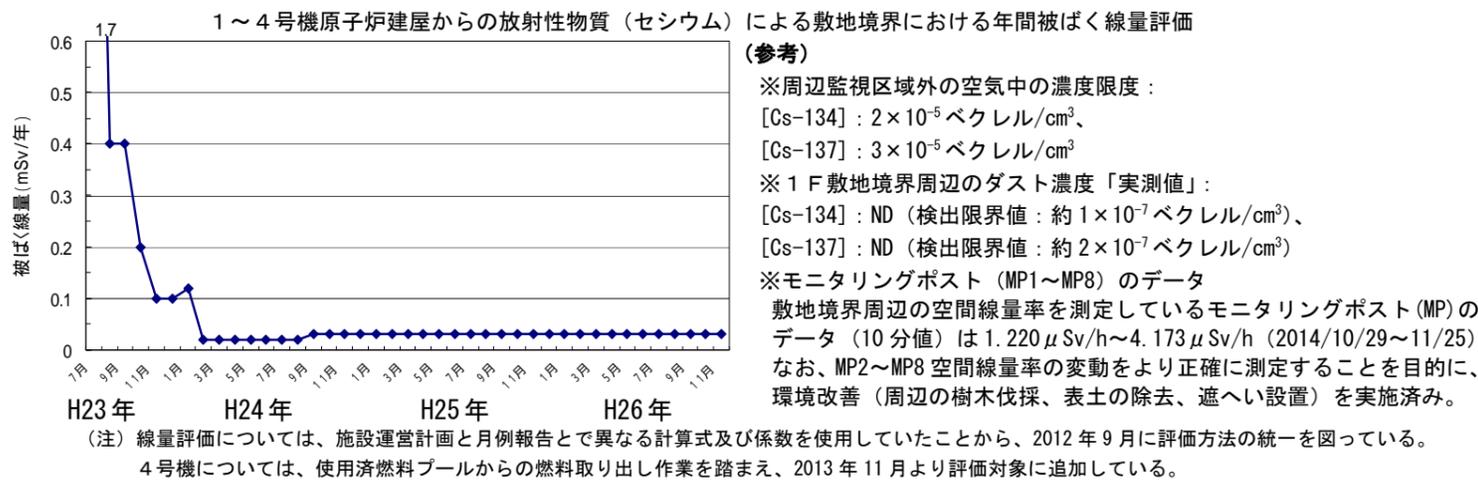
1～4号機原子炉建屋から新たに放出される放射性物質による、敷地境界における空气中放射性物質濃度は、Cs-134及びCs-137ともに約 1.8×10^{-9} ベクレル/cm³と評価。放出された放射性物質による敷地境界上の被ばく線量は0.03mSv/年（自然放射線による年間線量（日本平均約2.1mSv/年）の約70分の1に相当）と評価。

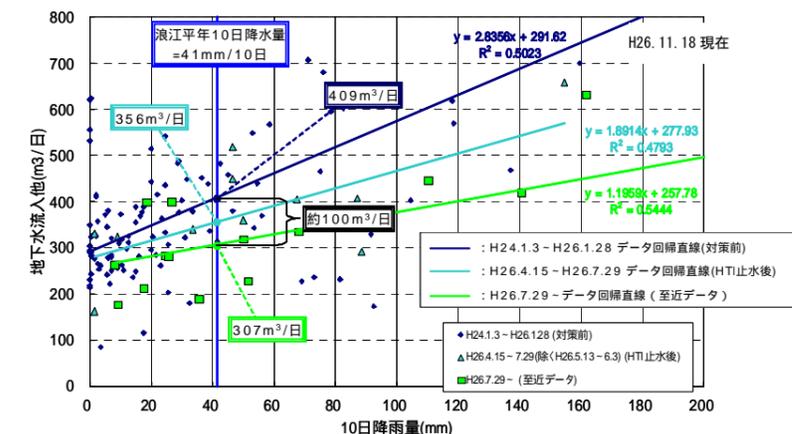
図1：建屋への流入量評価結果

- 4/9より12本ある地下水バイパス揚水井の各ポンプを順次稼働し、地下水の汲み上げを開始。5/21より内閣府廃炉・汚染水対策現地事務所職員の立ち会いの下、排水を開始。11/26までに55,908m³を排水。汲み上げた地下水は、一時貯留タンクに貯留し、水質が運用目標を満足していることを東京電力及び第三者機関（日本分析センター）で確認した上で排水。
- 地下水バイパスや高温焼却炉建屋の止水対策等により、これまでのデータから評価した場合、建屋への地下水流入量が約100m³/日減少していることを確認（図1参照）。
- 観測孔の地下水位が、地下水バイパスの汲み上げ開始前と比較し約15～20cm程度低下していることを確認（図2参照）。
- 揚水井No.11について、9月中旬頃から流量が低下したため、10/15に揚水を停止し、状況を確認。地下水観察の結果、浮遊物はトンネル等に一般的に存在する細菌類と判明。対策を実施した上で12月上旬を目途に揚水井No.11を復旧させる予定。

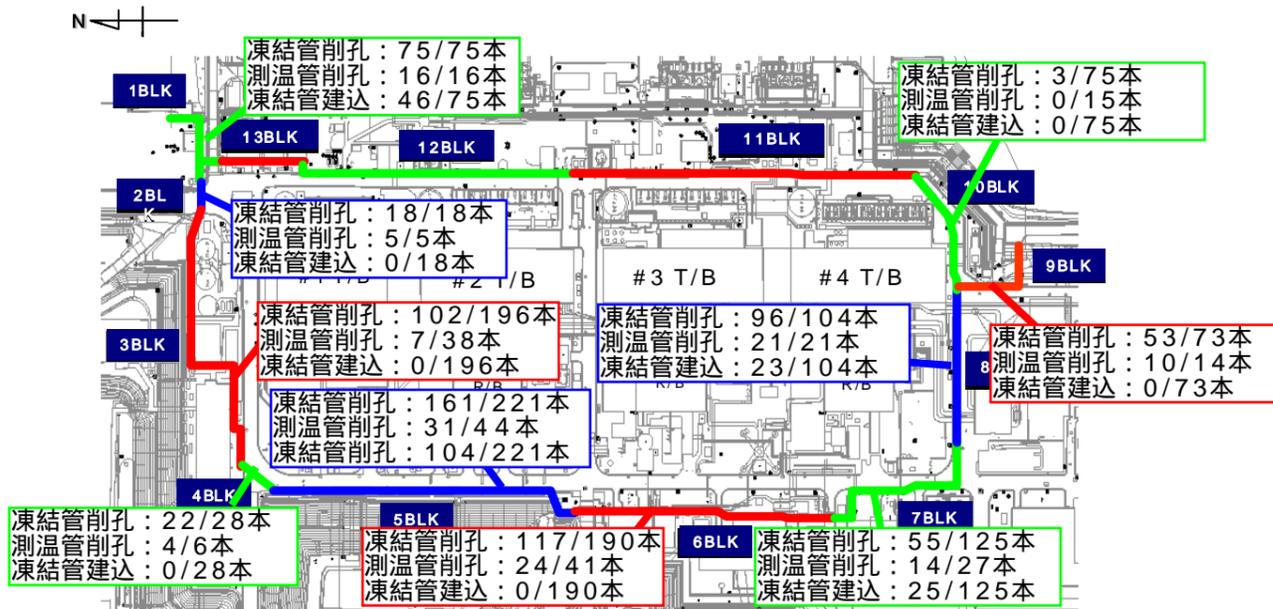
図3：凍土遮水壁削孔工事・凍結管設置工事の状況

- 1～4号機を取り囲む凍土遮水壁（経済産業省の補助事業）の造成に向け、凍結管設置のための削孔工事を開始（6/2～）。11/25時点で834本削孔完了（凍結管用：702本/1,545本、测温管用：132本/317本）、凍結管268本/1,545本建込（設置）完了（図3参照）。
- 凍結のための冷凍機30台が設置完了（8/26～11/26）。

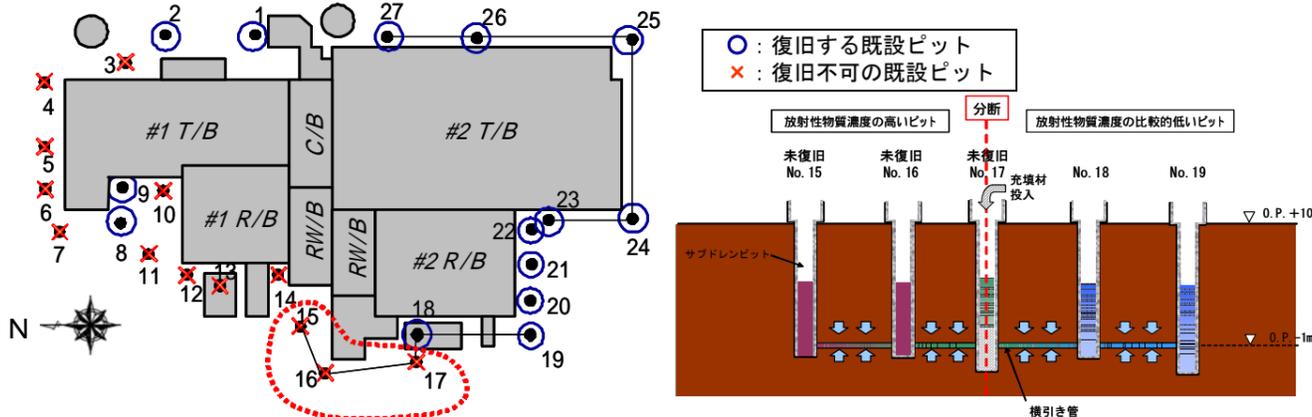
図4：1、2号機周辺 既設サブドレンピット状況

- サブドレン浄化設備は、安定稼働の確認のために系統運転試験（9/16～11/5）として、新たに地下水（サブドレン水）をくみ上げ、浄化設備で一時貯留タンク4基分（延べ約4,000m³）の浄化を実施。浄化により地下水バイパスの運用目標を下回ることで、その他γ核種が検出されないことを確認。
- 浄化した地下水は、地下水バイパスで設定した運用目標を満たすことを確認した後、港湾内に排水する計画。なお、排水については関係者の理解無しには実施しない。
- サブドレンピット No. 18、19ピットにおいて放射性物質濃度の上昇を確認（10/22）。ただし、2日後の水質測定では放射性物質濃度は大きく低下。当該ピットは、高線量等により復旧が困難であった No. 15～17ピットと横引き管で連結しており、ポンプ稼働によりフォールアウト成分を徐々に引き込んだと推定。11/14～21に No. 17ピットを砕石・モルタルにより閉塞（図4参照）。

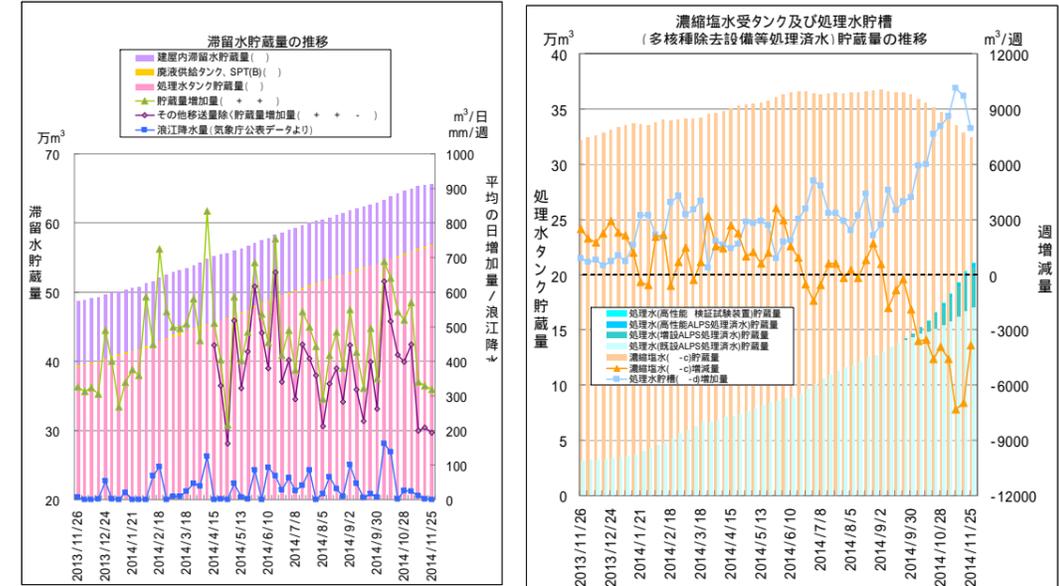
図5：滞留水の貯蔵状況

- タンクに貯留しているRO濃縮塩水を浄化するため、G4南エリアにてモバイル型ストロンチウム除去装置の処理運転を実施中（10/2～）。今後、モバイル型ストロンチウム除去装置を増設し、H5北エリアタンクのRO濃縮塩水を浄化する計画（1月中旬開始予定）。また、第二モバイル型ストロンチウム除去装置を設置し、Cエリア及びG6エリアタンクのRO濃縮塩水を浄化する計画（1月下旬開始予定）。
- 多核種除去設備（既設・増設・高性能）、モバイル型ストロンチウム除去装置に加え、セシウム吸着装置（KURION）でのストロンチウム除去、第二セシウム吸着装置（SARRY）でのストロンチウム除去、RO濃縮水処理設備により、多重的に汚染水のリスク低減を図る。

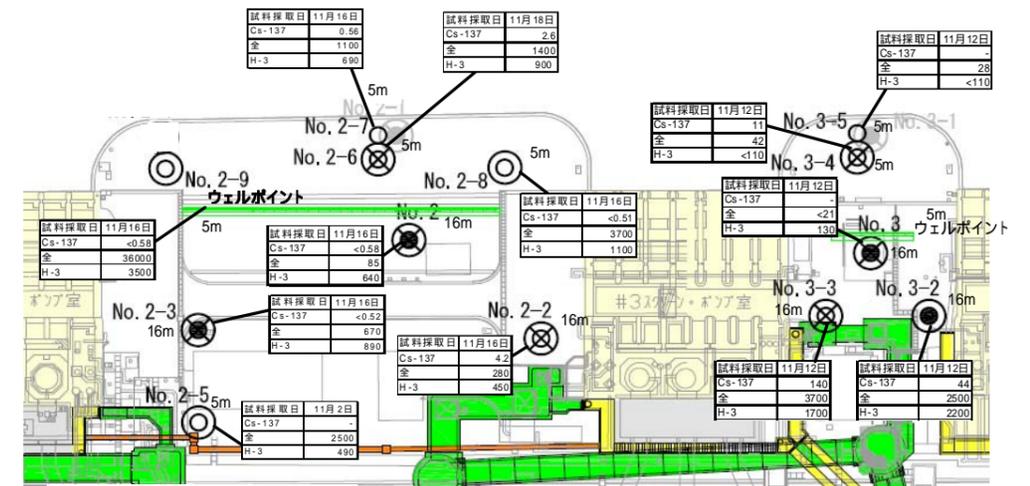
< 2、3号機取水口間、3、4号機取水口間 >
図6：タービン建屋東側の地下水濃度

- 2、3号機取水口間護岸付近の地下水放射性物質濃度は、10月までと同様に北側(2号機側)でトリチウム、全β濃度が高い状況。トリチウム濃度、全β濃度は11月より低下し、現在トリチウム濃度3,000Bq/L程度、全β濃度4万Bq/L程度で推移。地盤改良部のモルタルによるかさ上げのため、ウェルポイントの汲み上げ量を50m³/日に増加(10/31~)。

- 3、4号機取水口間護岸付近の地下水放射性物質濃度は、10月までと同様に各観測孔とも低いレベルで推移。
- 1~4号機開渠内の海側遮水壁外側において、3月以降追加した採取点の海水中放射性物質濃度は東波除堤北側地点と同程度の低い濃度で推移。
- 港湾内海水の放射性物質濃度は10月までと同様に緩やかな低下傾向が見られる。

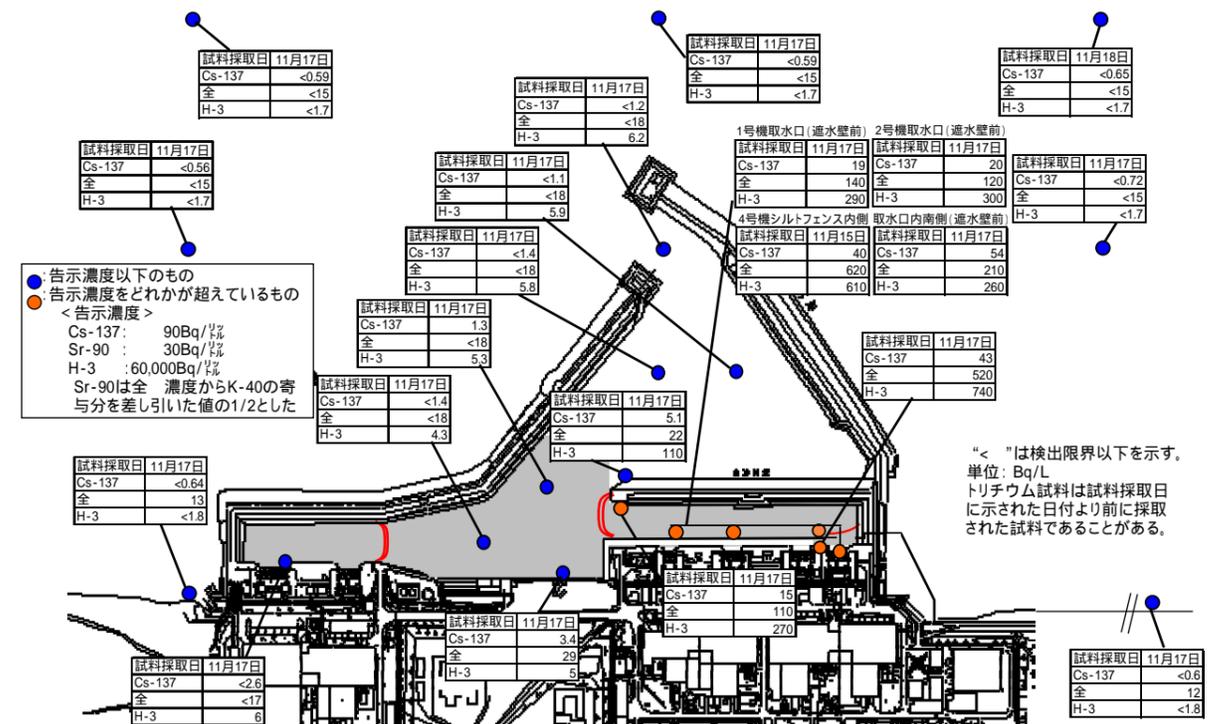
図7：港湾周辺の海水濃度

- 港湾口及び港湾外についてはこれまでの変動の範囲で推移。
- 海洋モニタリングの傾向監視の頻度を高めるため、港湾口に海水モニタを設置。9/4より実施している試運転にて、設備面・測定面での不具合が確認されたことから、不具合対応後に設備稼働状況の確認及び測定データの収集・評価を実施した上で、H27年2月より本格運用予定。

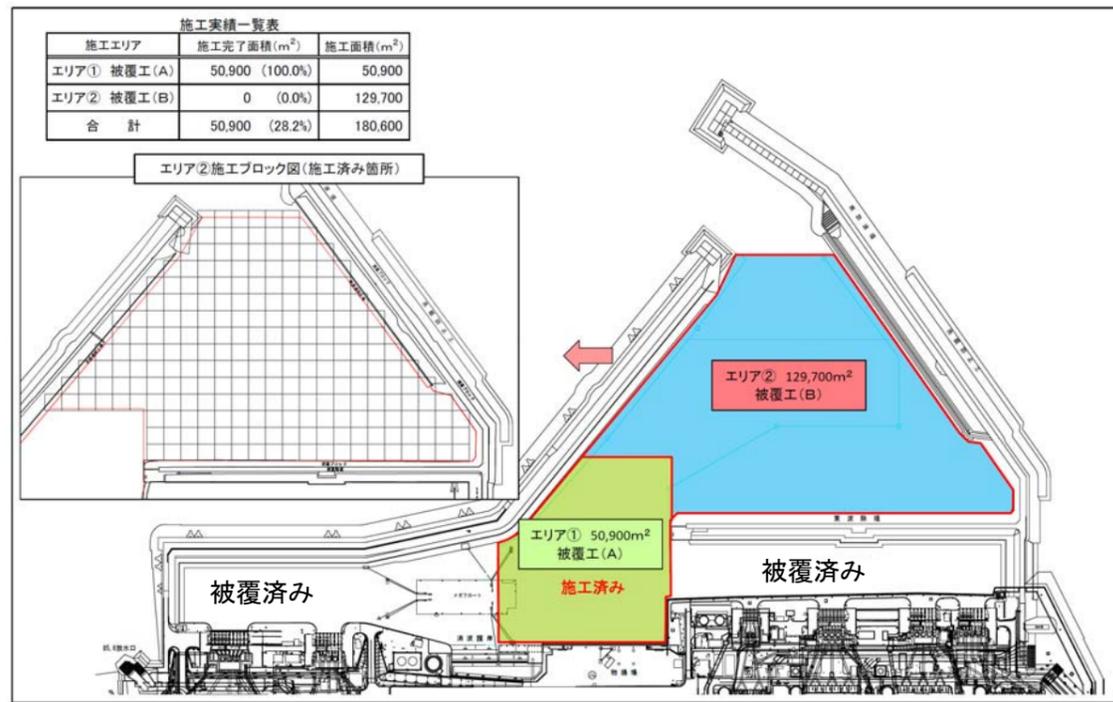
図9：港湾内海底土被覆の進捗状況

- 海底土舞い上がりによる汚染の拡散を防止するための港湾内海底土被覆工事を実施中(H26年度末完了予定)。被覆材の材料変更のためのプラント改造(10/10~11/11)を行い、11/17よりエリア②の被覆工事を開始(図9参照)。11/25時点で約28%完了。なお、取水路開渠の海底についてはH24年までに被覆済み。

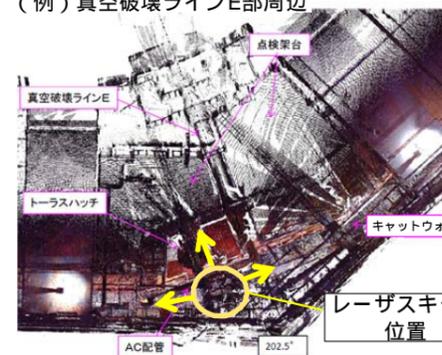
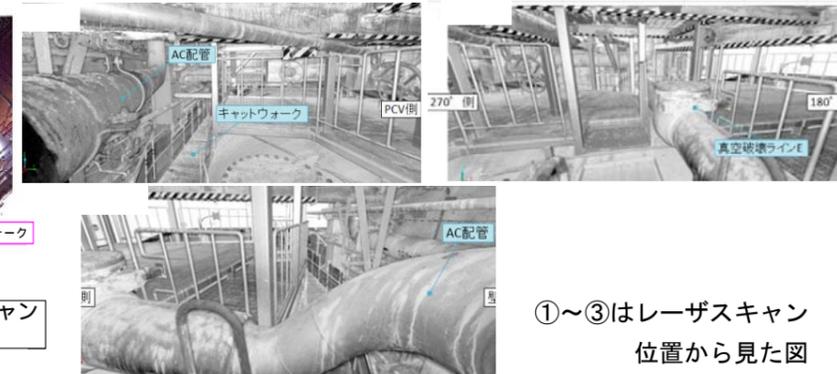
図10：トラス室レーザスキャン結果

- 1号機トラス室内における3Dレーザスキャン
 - ・ 今後計画している1号機原子炉建屋トラス室内での原子炉格納容器止水等の作業を行う上で必要となる干渉物評価に活用するため、3Dレーザ計測装置を搭載した遠隔操作装置を用い、トラス室内の3Dデータを取得(10/31～11/7)。得られた3Dスキャンデータは、原子炉格納容器補修/真空破壊ライン補修計画に活用する。

トラス室レーザスキャン点群データ
(例)真空破壊ラインE部周辺

点群データ加工写真

①～③はレーザスキャン位置から見た図

原子炉建屋の地下階（トラス室）上部を遠隔操作ロボットを用いて、レーザースキャンで調査し、地下階の3次元データを得た。

3次元データは、実測に基づく検討ができるため、より詳細な装置のアクセス性や配置検討に利用できる。

原子炉建屋1階の3次元データと組み合わせて、1階と地下階の干渉物を一度に確認することで原子炉格納容器/真空破壊ライン補修装置の設置位置等の検討を効率的に実施可能。

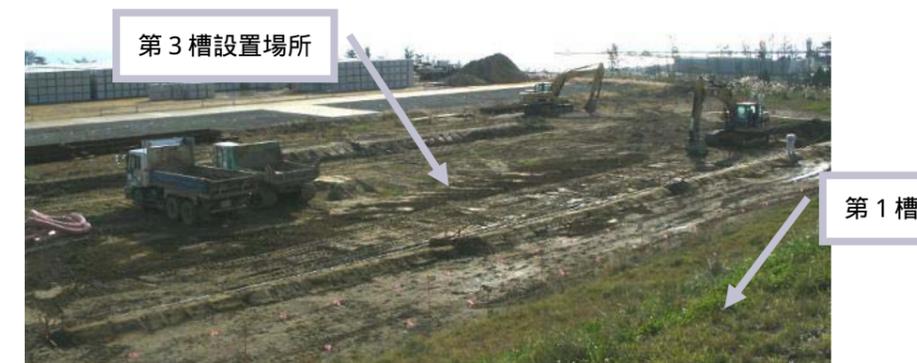
図11：覆土式一時保管施設 第3槽設置エリアの掘削状況

- 覆土式一時保管施設の増設工事の開始
 - ・ 廃棄物を適切に保管するため、ガレキを一時的に保管する覆土式一時保管施設第3槽の工事を11/10から開始。H27年3月頃からガレキの受入を開始予定。

廃棄物を適切に保管するため、ガレキを一時的に保管する覆土式一時保管施設第3槽の工事を11月10日から開始しました。

2015年3月頃からガレキの受入を開始する予定です。

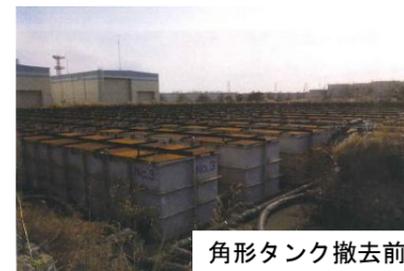
角形タンク撤去前

Dエリアタンク リプレース状況

- H25年11月に廃炉作業や汚染水・タンク問題対策の加速化・信頼性向上のために取りまとめた「福島第一原子力発電所の緊急安全対策」のうち、主に進捗があったものは以下の通り（図14参照）。
 - タービン建屋東側の破損車両等の撤去（9/19に残り1台を撤去完了）
 - 新事務棟の設置（10/27より全面運用開始）
 - 大型休憩所の設置（1/27より工事着手、外壁工事他実施中）
 - 給食センターの設置（5/29に起工式を実施、鉄骨工事他実施中）
 - 安全・品質確保のためのマネジメント・体制強化
 - 雨水対策（既設タンクエリアにおける堰の更なる嵩上げ、雨樋設置等の完了）
 - フランジタンク底部のコージング等による止水（既設タンクエリア完了）
 - 溶接型タンクへのリプレース（Dエリア完了）

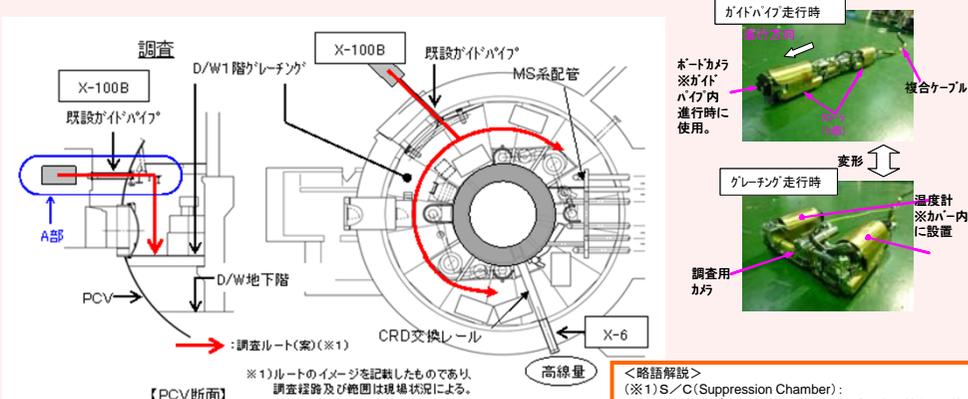
格納容器内調査ルート（計画案）

- ・1号機X-100Bペネ※⁵から装置を投入し、時計回りと反時計回りに調査を行う。

- ・狭隘なアクセスロ（内径φ100mm）から格納容器内へ進入し、グレーチング上を安定走行可能な形状変形機構を有するクローラ型装置を開発中であり、2014年度下期に現場での実証を計画。

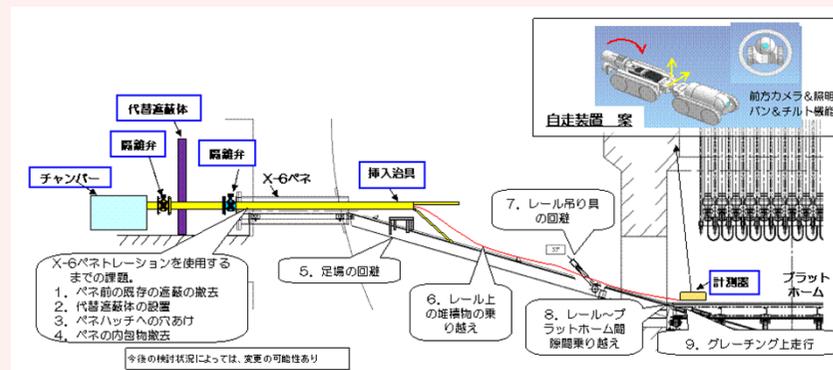
格納容器内調査の課題および装置構成(計画案)

- 2号機X-6ベネ※1貫通口から調査装置を投入し、CRDレールを利用しペDESTAL内にアクセスして調査。

- 2013年8月に実施したCRDレール状況調査で確認された課題を踏まえ、調査工法および装置設計を進めており2014年度下期に現場実証を計画。

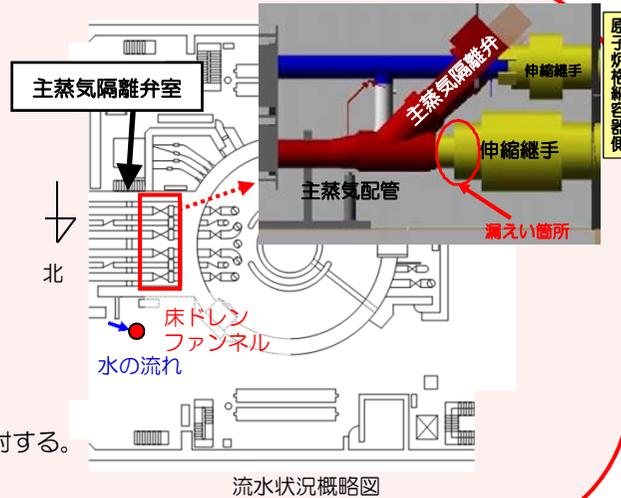
流水状況概略図
 ※主蒸気隔離弁：原子炉から発生した蒸気を緊急時に止める弁

3号機原子炉建屋1階北東エリアの主蒸気隔離弁室の扉付近から、近隣の床ドレンファンネル（排水口）に向かって水が流れていることを1/18に確認。排水口は原子炉建屋地下階につながっており、建屋外への漏えいはない。

4/23より、原子炉建屋2階の空調機械室から1階の主蒸気隔離弁室につながっている計器用配管から、カメラによる映像取得、線量測定を実施。5/15に主蒸気配管のうち1本の伸縮継手周辺から水が流れていることを確認した。

3号機で、格納容器からの漏えい箇所が判明したのは初めてであり、今回の映像から、漏えい量の評価を行うとともに、追加調査の可否を検討する。また、本調査結果をPCV止水・補修方法の検討に活用する。
