# 東京電力（株）福島第一原子力発電所 1～4号機の廃止措置に向けた中長期ロードマップ進捗状況と今後の課題について

平成24年12月3日  
政府・東京電力 中長期対策会議／運営会議

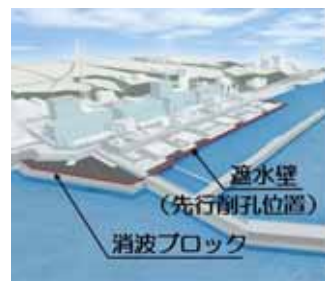
遮水壁のイメージ図

- 万一、地下水が汚染し、この地下水が海洋へ流入することによる汚染拡大を防ぐため、遮水壁の設置工事を実施中。（本格施工：H24/4/25～）
- H26年度半ばの完成を目指し作業中。（埋立等（4/25～）、鋼管矢板打設部の岩盤の先行削孔（6/29～）、港湾外において波のエネルギーを軽減するための消波ブロックの設置（7/20～））

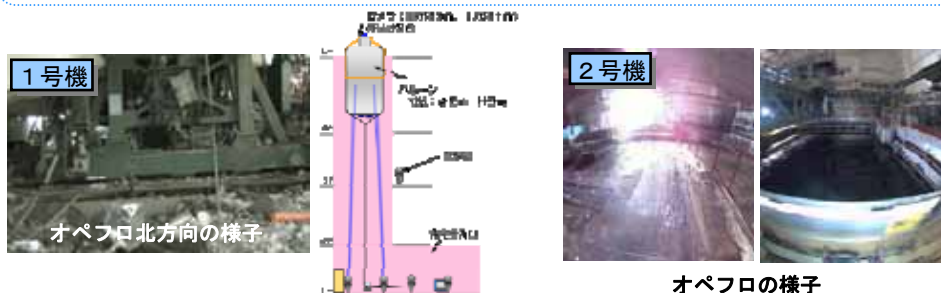
### 1、2号機オペレーティングフロア調査

- 今後の使用済燃料プールからの燃料取り出し等の検討に資することを目的に、オペレーティングフロア（以下オペフロ）の調査を実施。
- 1号機において、カメラを取り付けたバルーンを用い映像取得、線量測定を実施。線量はオペフロ床面より1mの地点で最大53.6mSv/h。
- 2号機において、遠隔操作ロボットを用い映像取得、線量測定、温度湿度測定を実施。線量は原子炉炉口直上で最大880mSv/h。
