福島第一原子力発電所
福島第二原子力発電所
敷地周辺・敷地近傍の地質・地質構造
(コメント回答)

平成20年8月4日
東京電力株式会社

1 陸域の地質調査結果

2 海域の地質調査結果

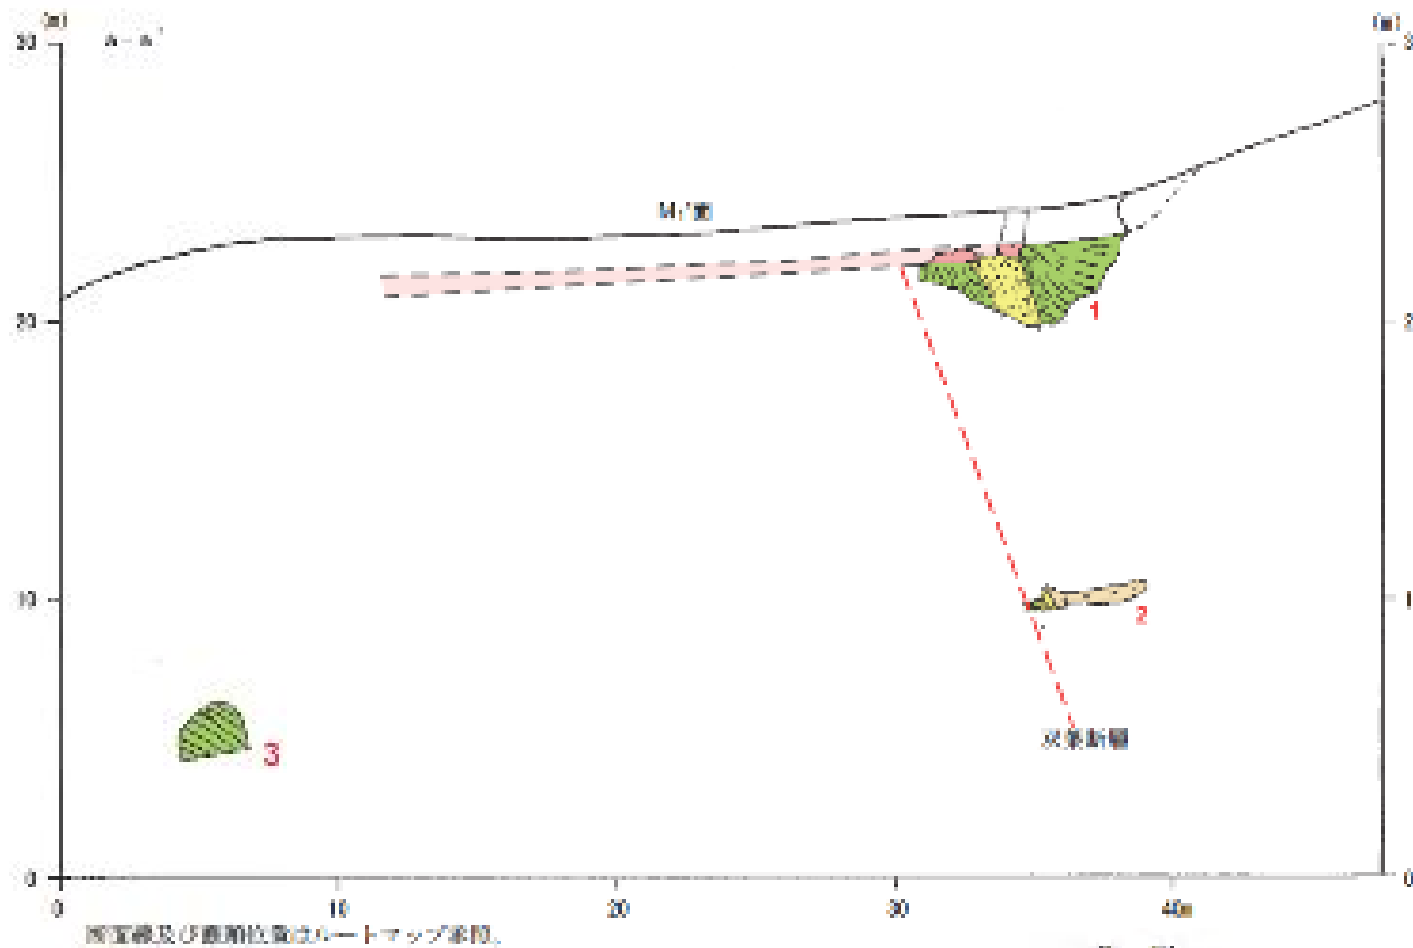
小齊東方（段丘面）の地形断面図

双葉断層推定位置に分布するM1'面の地形測量結果から、段丘面上に変位地形は認められず、小齊東方における双葉断層の後期更新世以降の活動性はないと判断。

小斉東方(こさいとうほう)
断層推定位置に分布するM1'面に変位地形が認められない

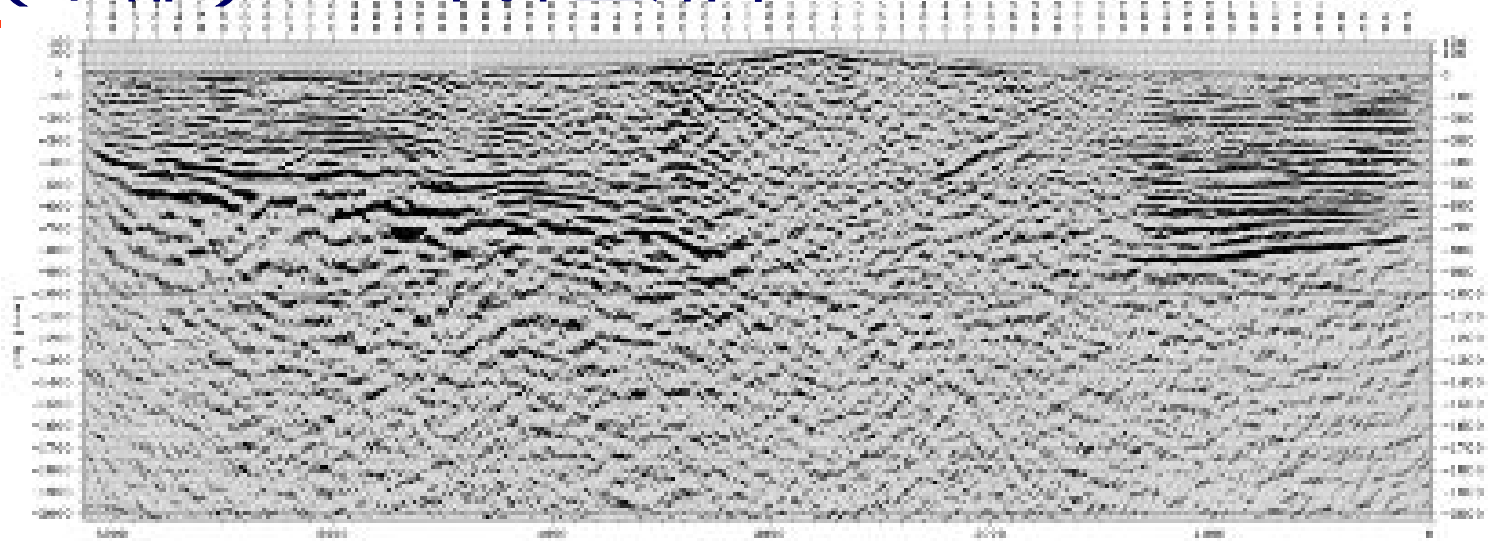
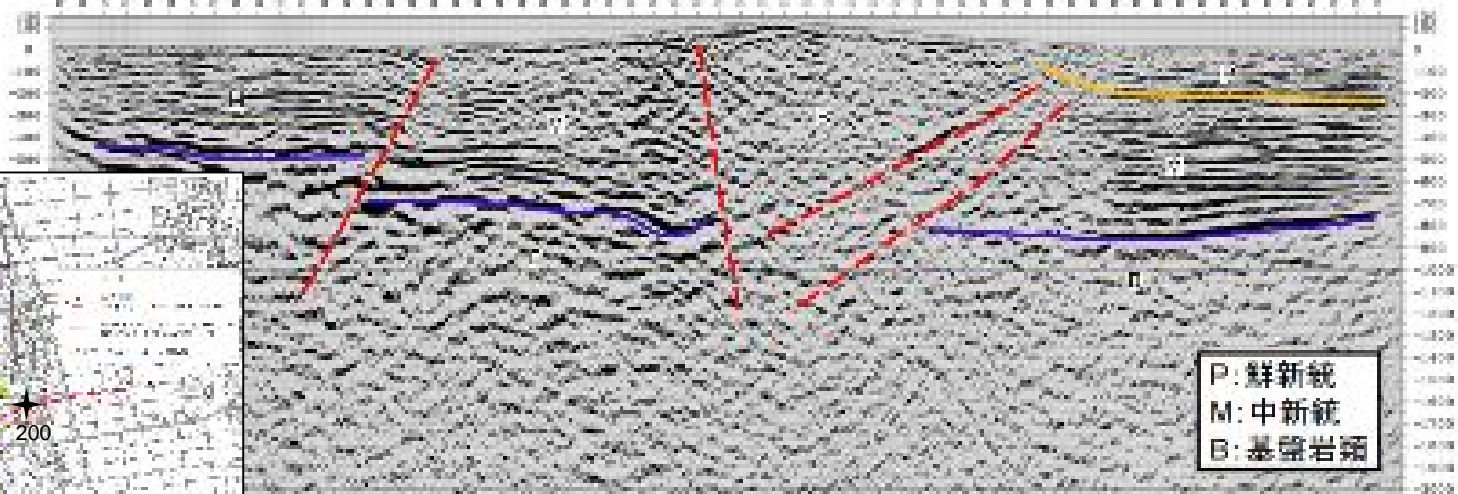
相馬断層（北部）の地下探査結果

P: 鮮新統
M: 中新統
B: 基盤岩類

相馬断層の位置に対応して鮮新統・中新統に変形が認められ、地下に断層が推定される。

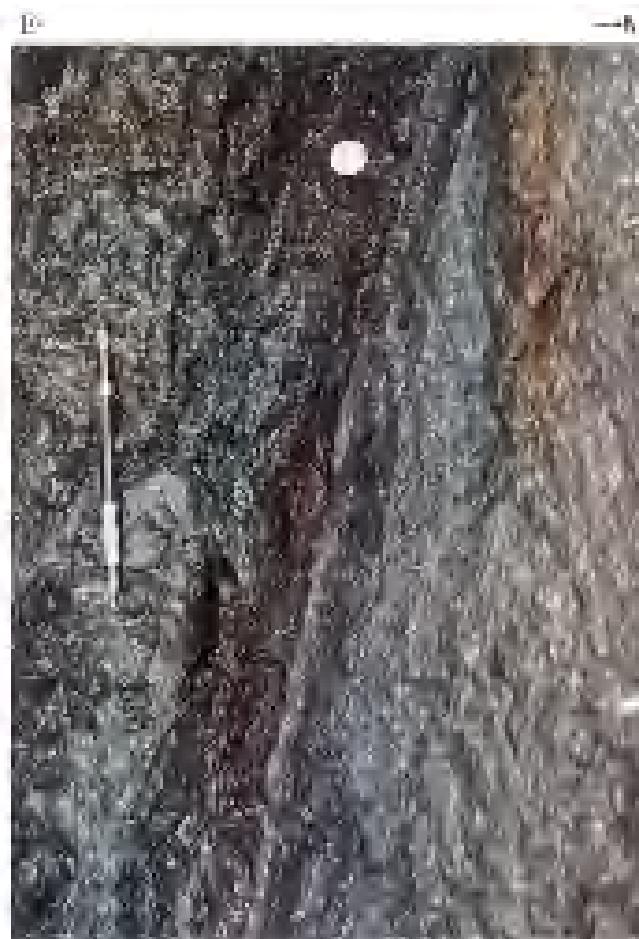
双葉断層（活動性あり）

断層面は直線的かつ明瞭であり、軟質なガウジを伴う。
軟質な粘土内にせん断組織が認められる。

断層名	露頭番号	活動性	断層面	破砕部
双葉断層	Y1729	有り	直線的かつ明瞭	断層面は2条あり,間に擾乱部が認められる。軟質な粘土内にせん断組織が認められる。
	Loc.163	有り	直線的かつ明瞭	軟質な粘土内にせん断組織が認められる。
	U726	無し	シャープな断層面は認められない。	軟質な粘土が認められるが、粘土内にせん断組織はない。
畑川断層	M154	-	シャープな断層面は認められない。	軟質な含礫粘土が認められるが、粘土内にせん断組織はない。
	Y3750			破砕部は固結している。
	Y2620			破砕部は固結している。
	Ht132			破砕部は固結している。

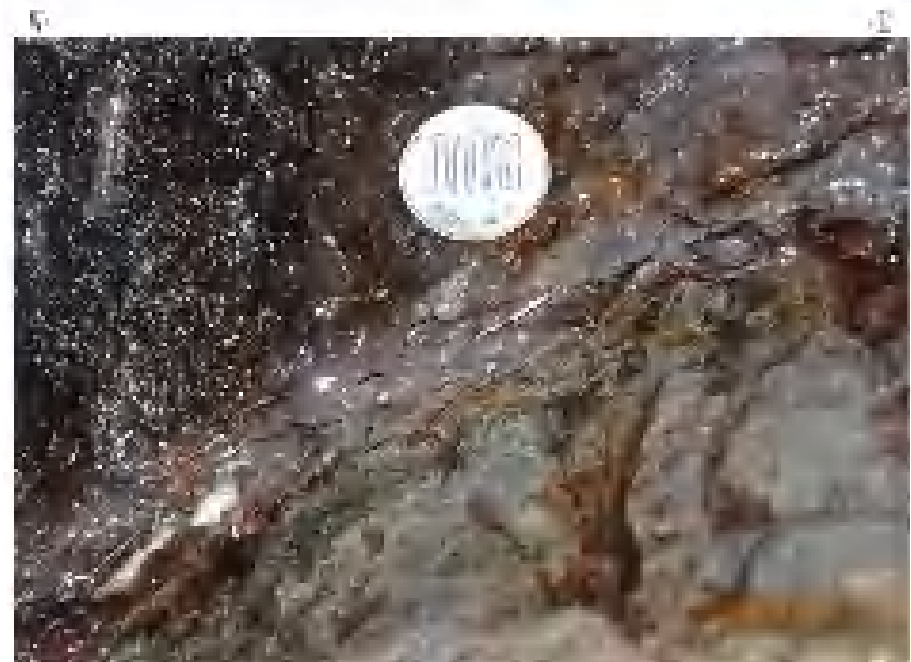
双葉断層（活動性なし）

断層面沿いに軟質粘土が認められるものの、粘土内にせん断組織はない。

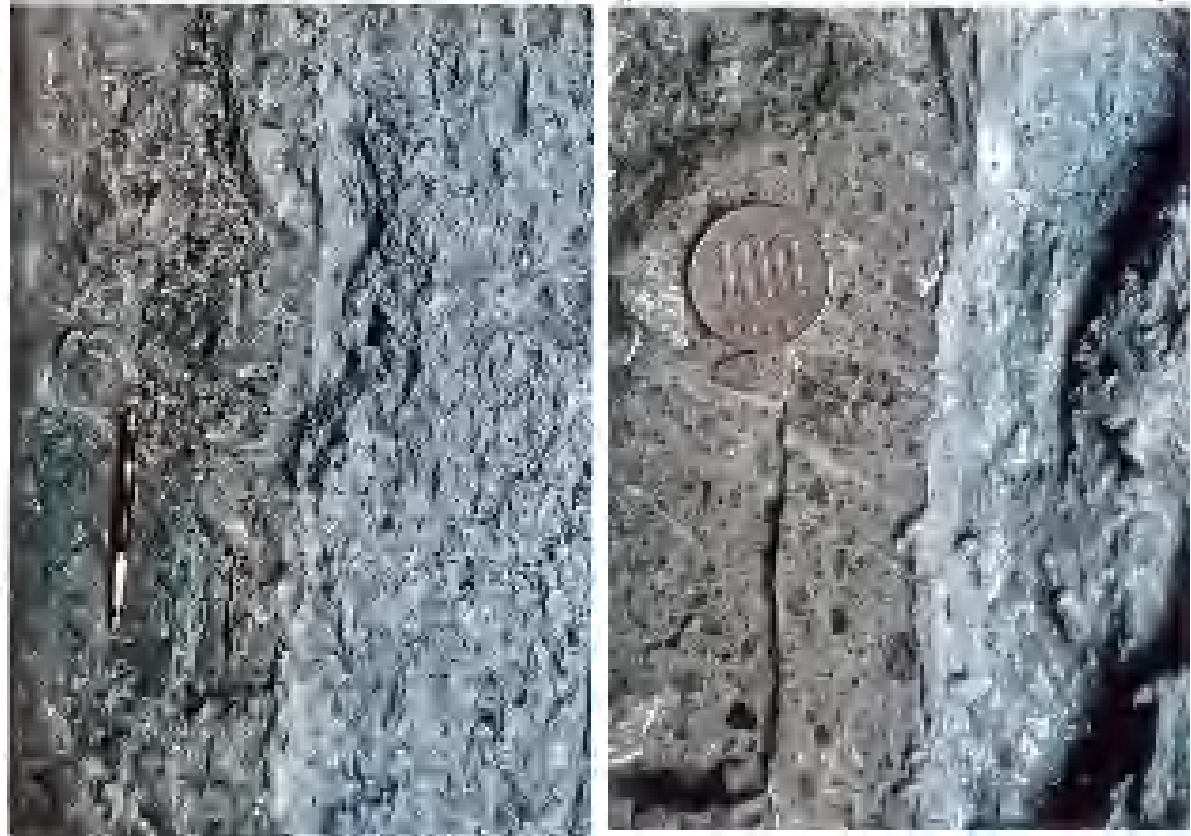
畑川断層

軟質な含礫粘土が認められるが、粘土内にせん断組織はない。

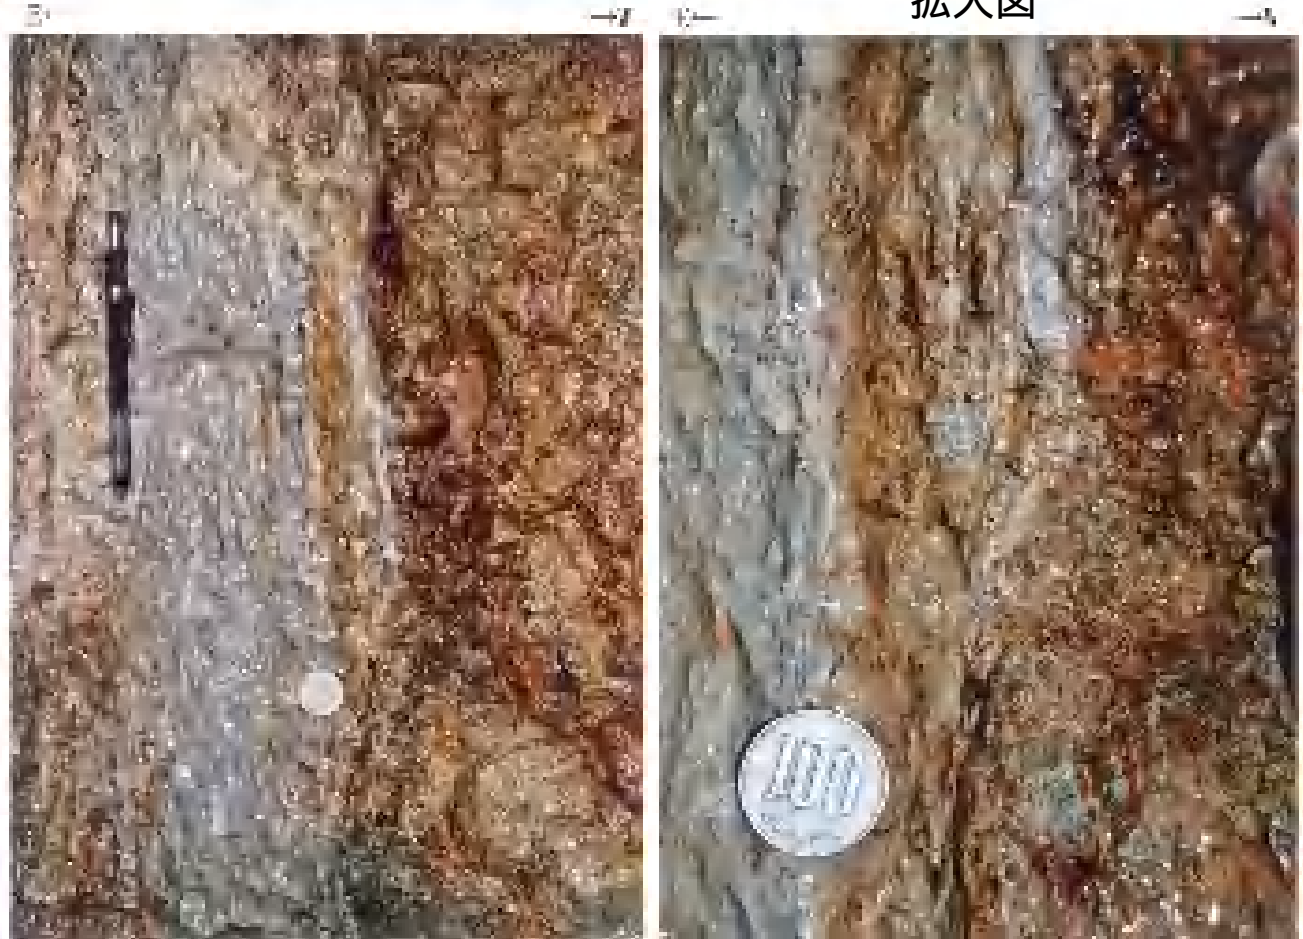
畑川断層

シャープな断層面，軟質な粘土は認められず，
破砕部は固結している。

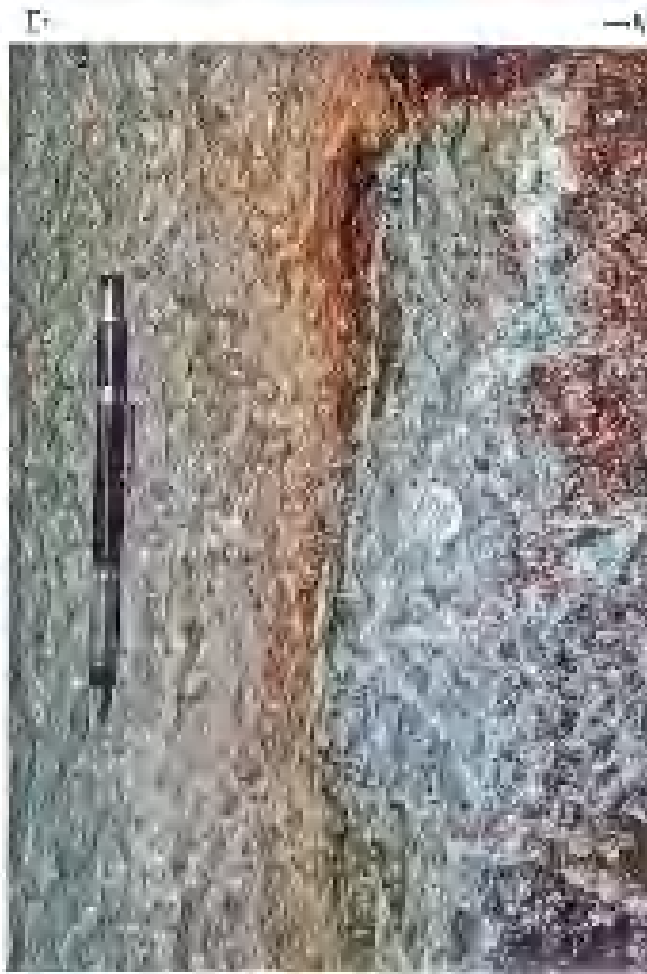
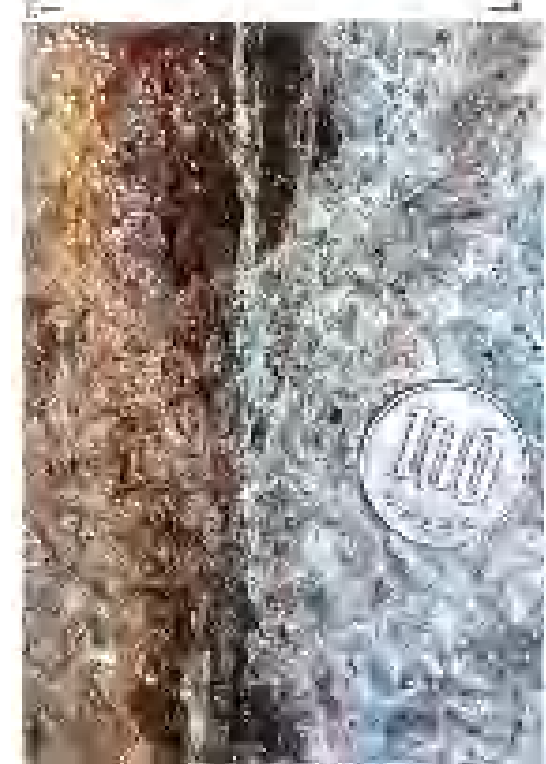
Y3750

シャープな断層面, 軟質な粘土は認められず, 破碎部は固結している。

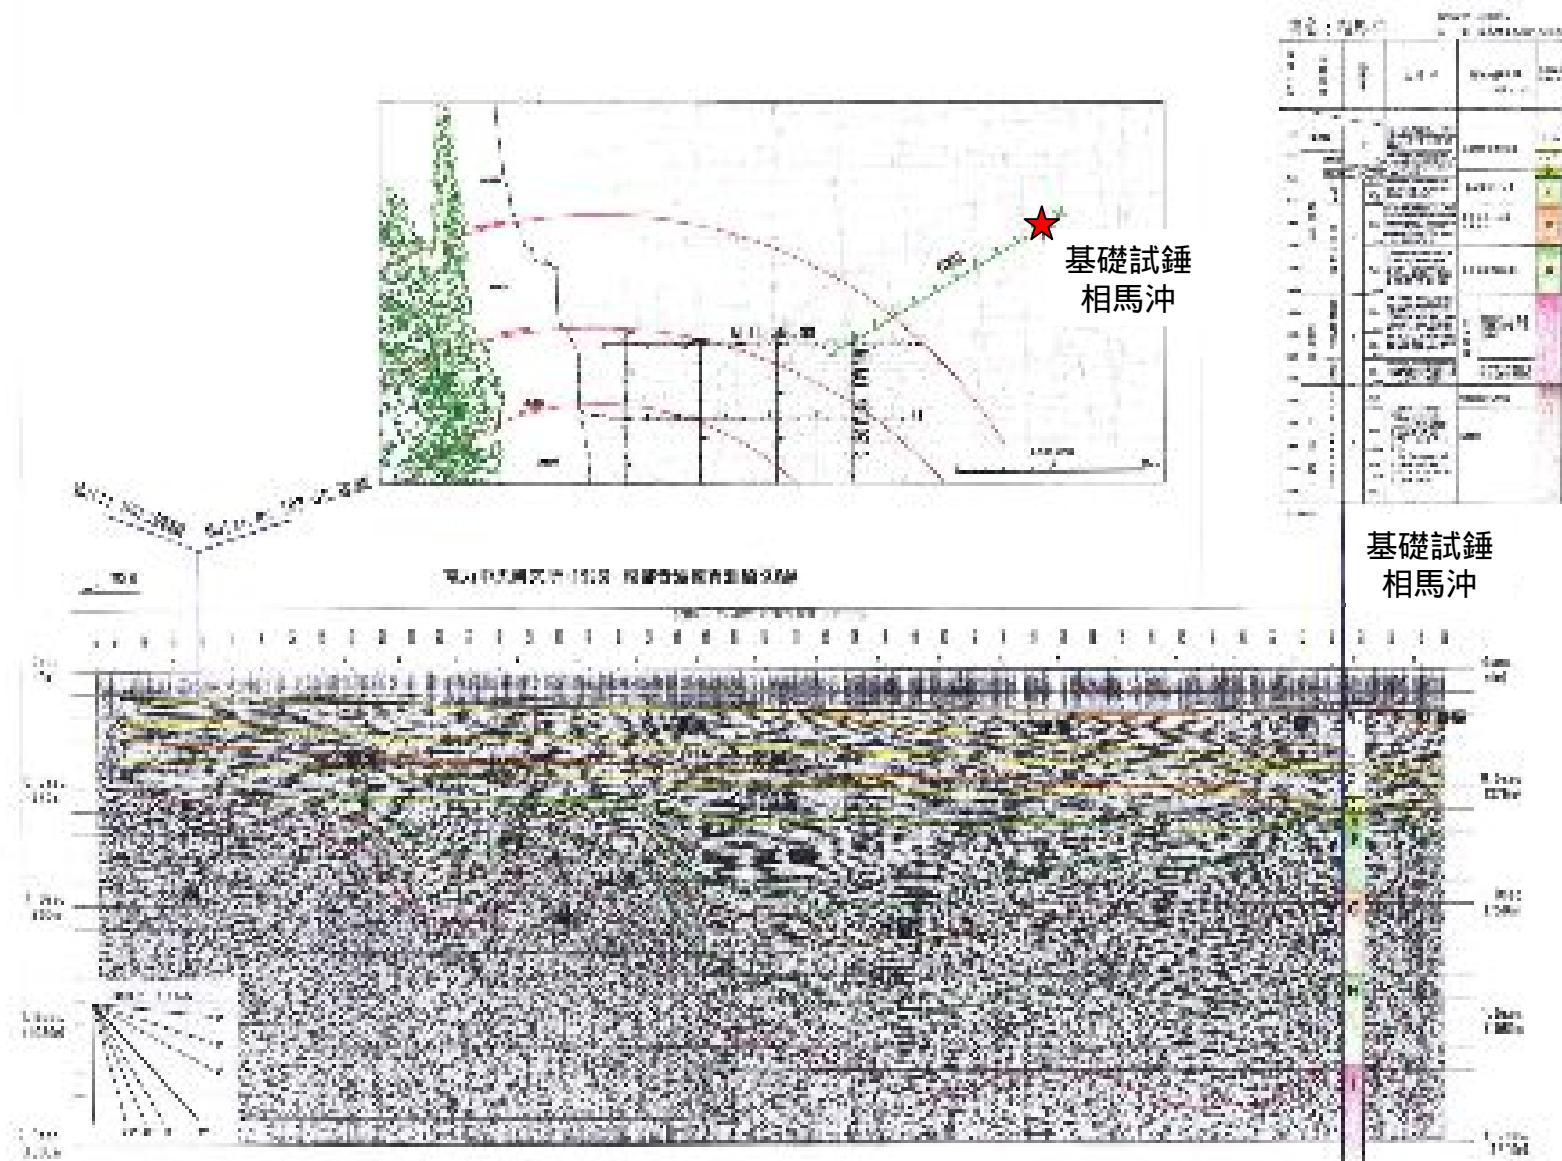
敷地周辺海域の地質層序

旧石油公団による基礎試錘(相馬沖:掘削深度3500m)と音波探査記録の対比を行い層序を検討

・旧石油公団の行った基礎試錘(常磐沖(3170m),相馬沖(3500m))等との対比を行い,地質層序の検討を行った。

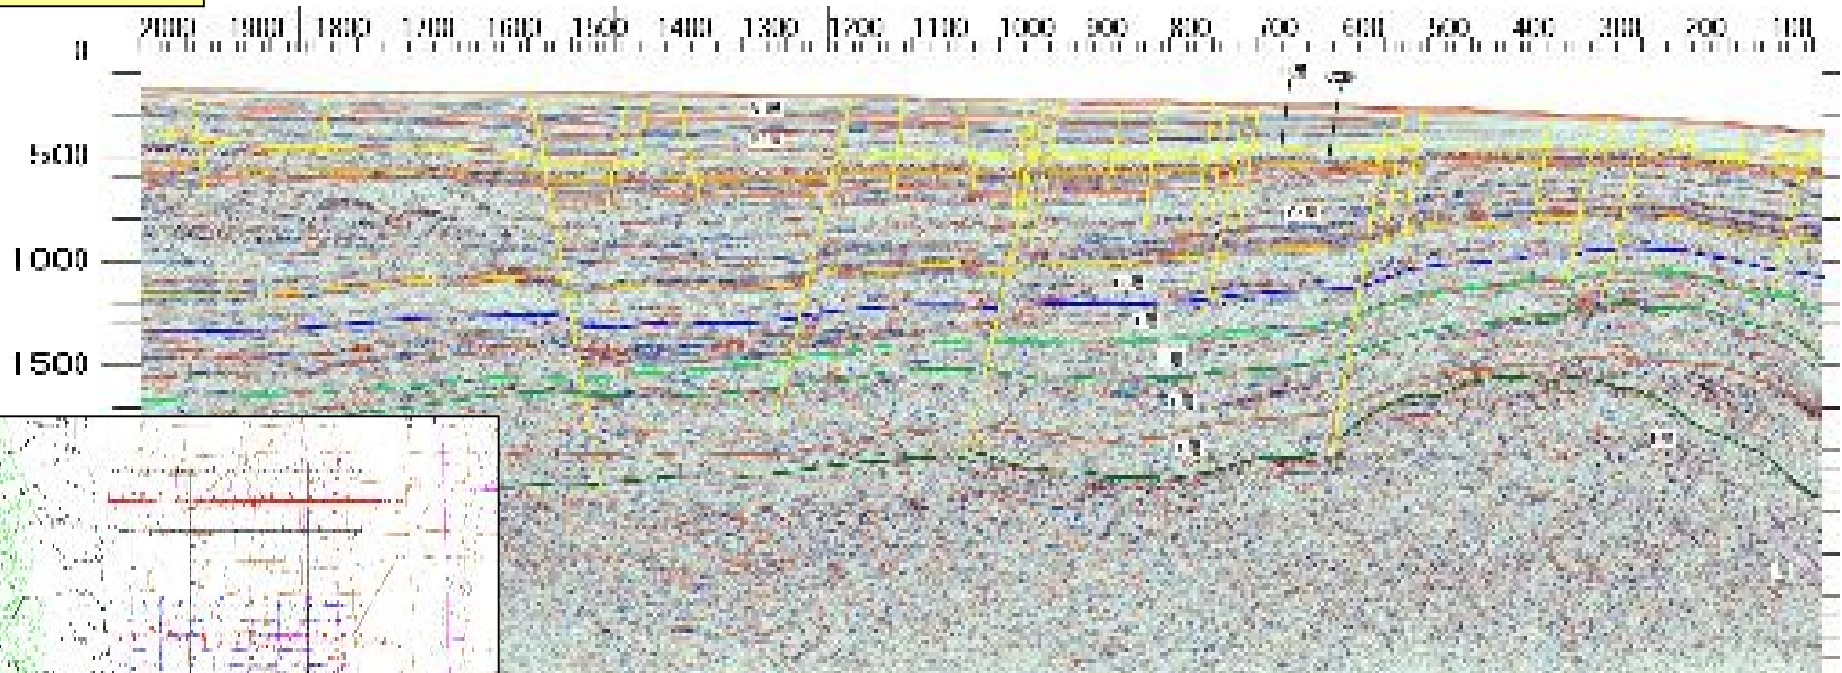
No205測線

海上音波探査記録から正断層が多数確認されるが、大部分の断層は、深部へ連続しない。また、深部への連続が不明瞭な断層についても正断層の形態を示し、現在の応力場において地震を発生させることはないと判断される。

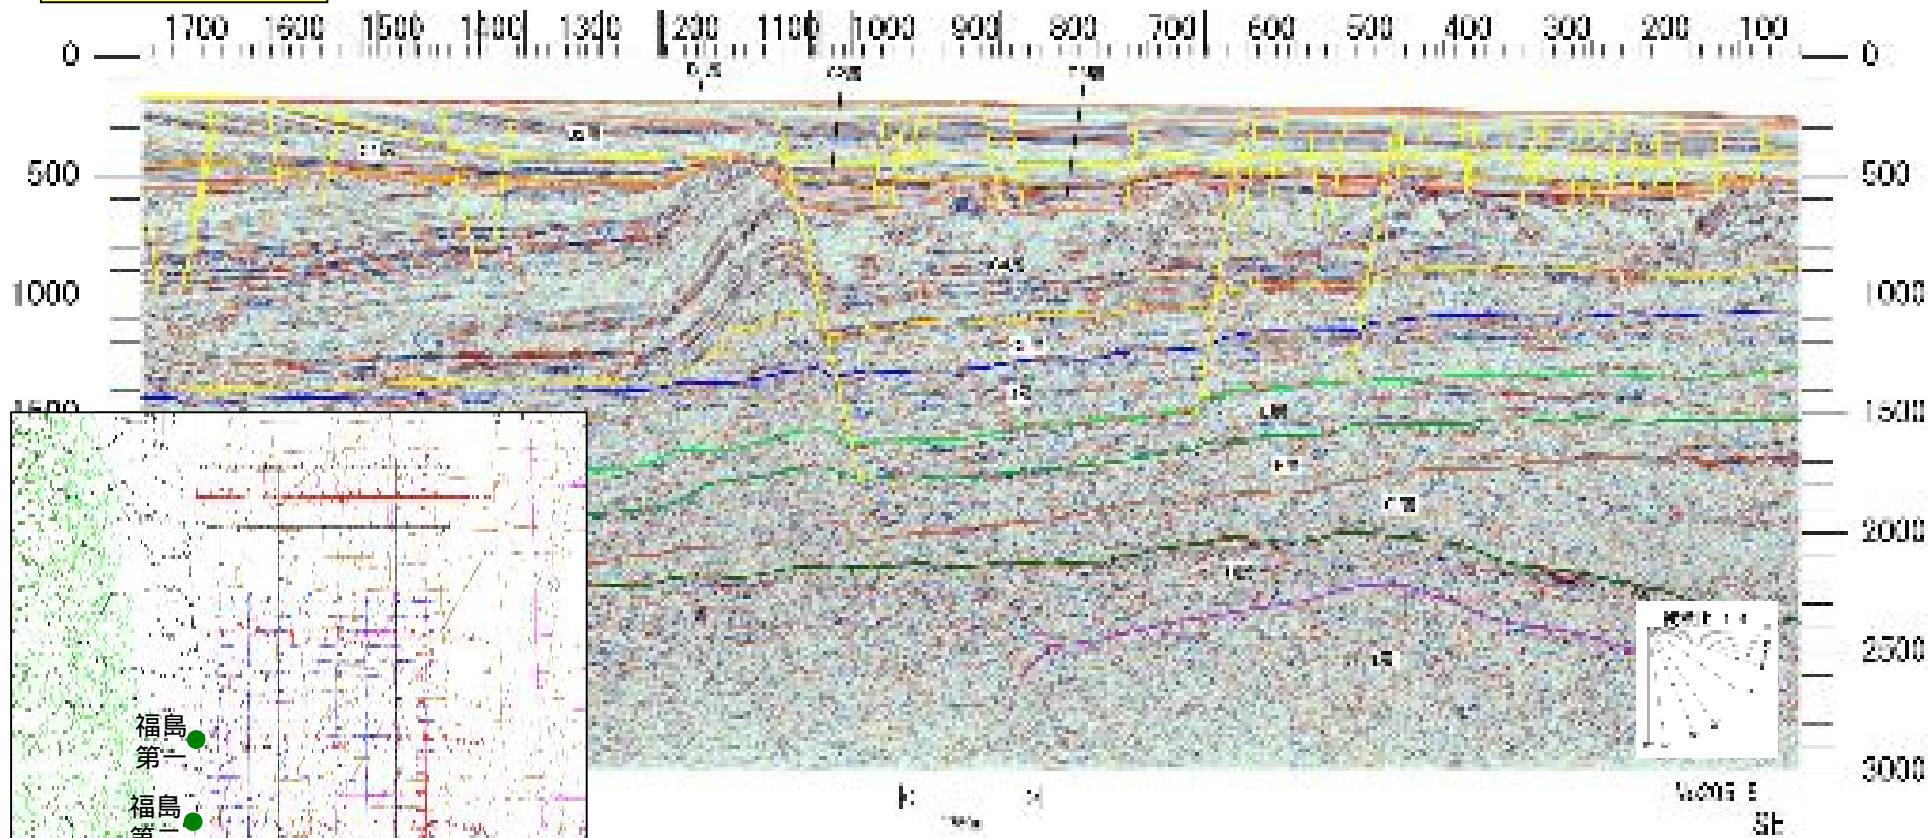
No205.5測線

海上音波探査記録から正断層が多数確認されるが、大部分の断層は、深部へ連続しない。また、深部への連続が不明瞭な断層についても正断層の形態を示しており、現在の応力場において地震を発生させることはないと判断される。

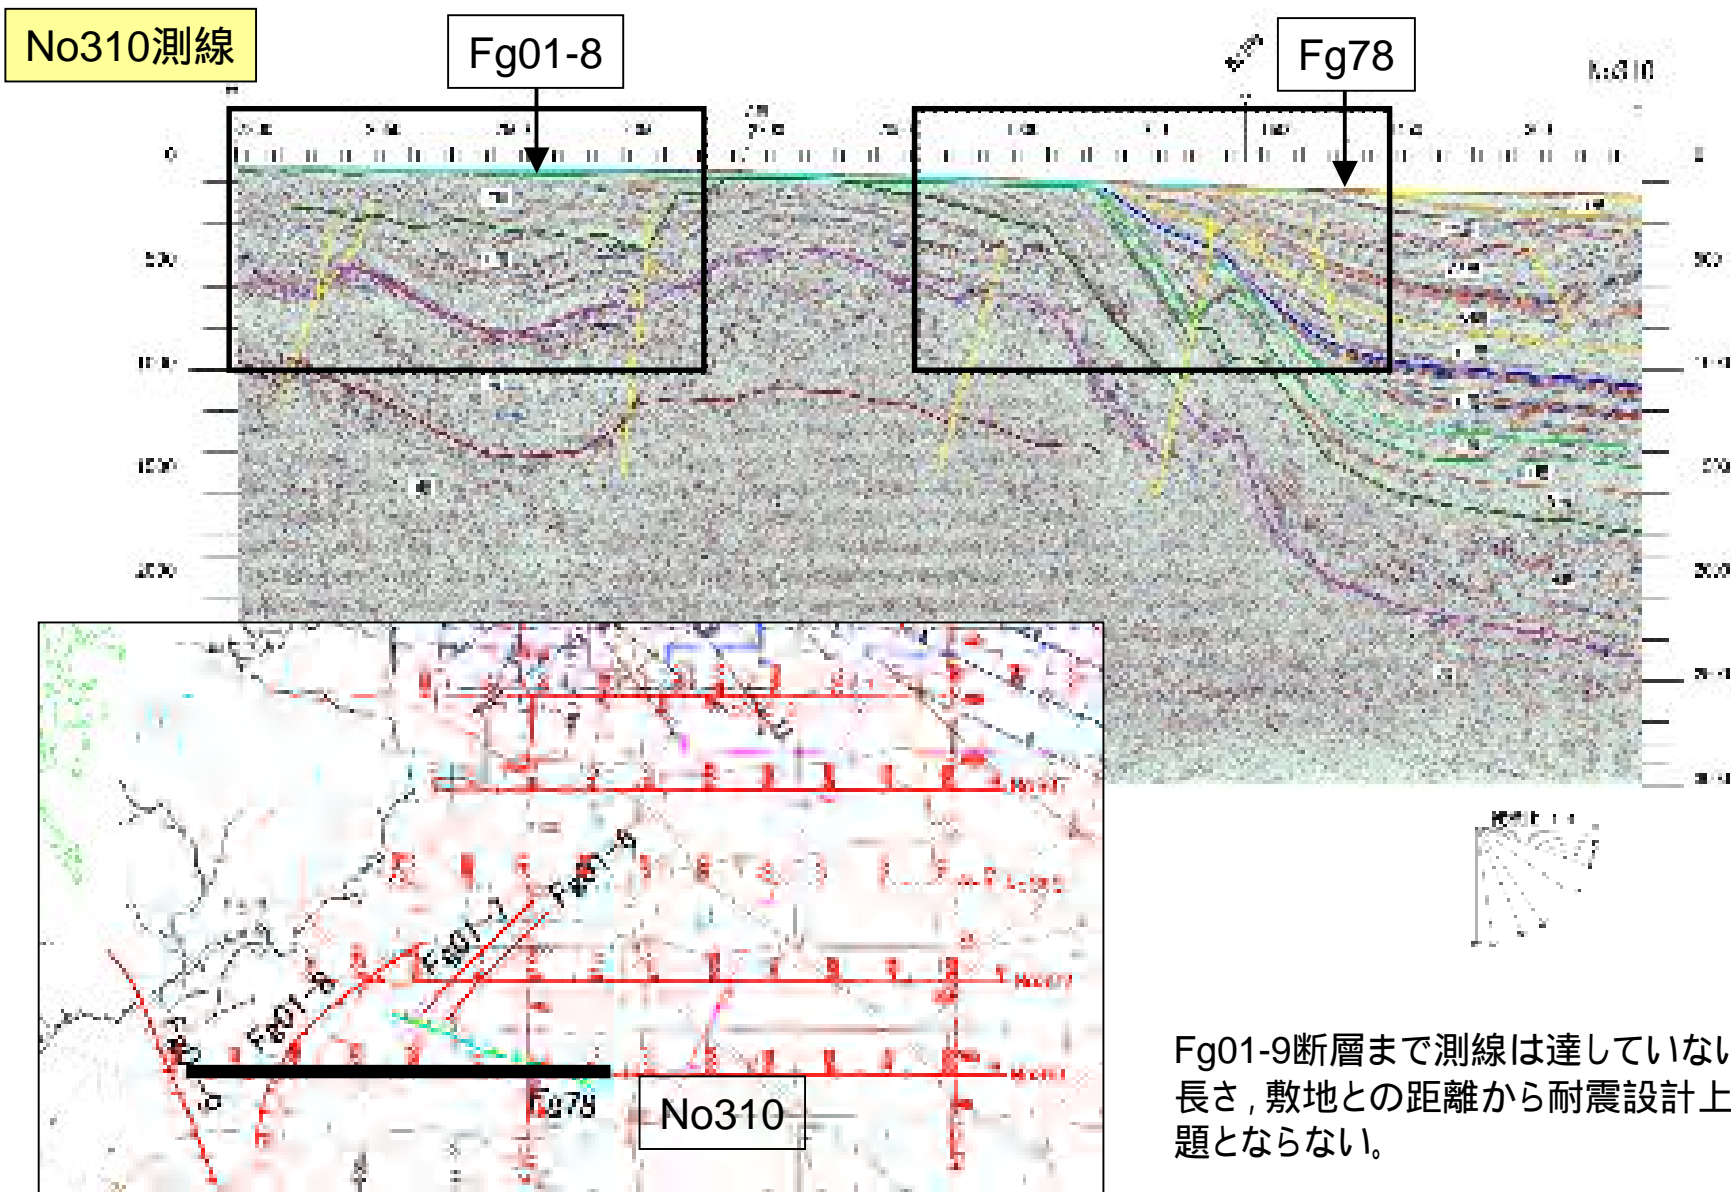
塩屋埼沖に示される断層の活動性評価

Fg01-9断層まで測線は達していないが、長さ、敷地との距離から耐震設計上問題とならない。
