# 当社工事による下水管損傷に係る影響調査の結果について

2026 年 2 月 19 日

東京電力パワーグリッド株式会社

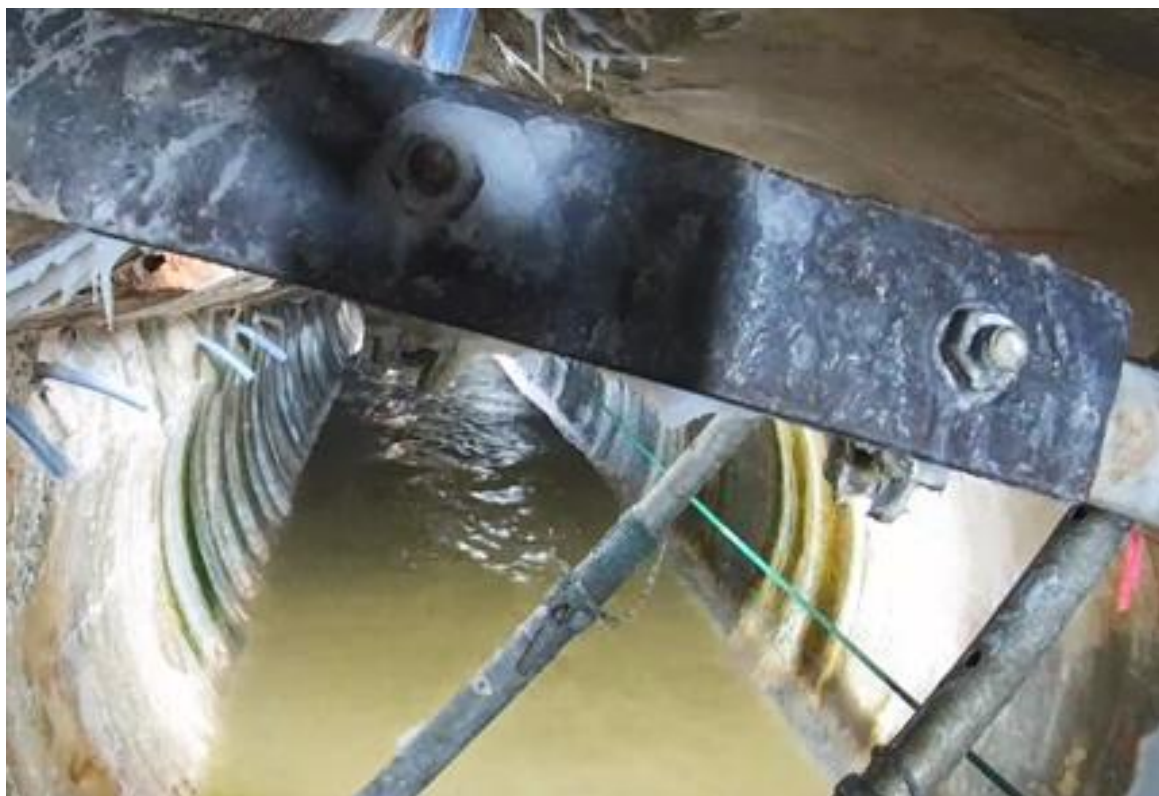
## 下水管内部カメラ点検結果 (2月18日調査時のカメラ映像)

損傷した下水管内をカメラにより常時撮影しており、1週間に1回点検記録を残しています。

＜結果＞撮影した写真・動画を確認した結果、下水管内の水位および損傷状況の変化、懸濁した地下水の流入や土砂の流入は確認されておりません。

2025年9月2日の調査（神奈川県に実施していただいた緊急点検時）と比較し、下水管内の水位および損傷状況の変化は確認されておりません。

（写真に支持材が写っておりますが、現在実施している止水作業に伴うものです。）
