2.4.3 柏崎刈羽原子力発電所

KK1 - 1 柏崎刈羽原子力発電所 1号機 - シュラウド

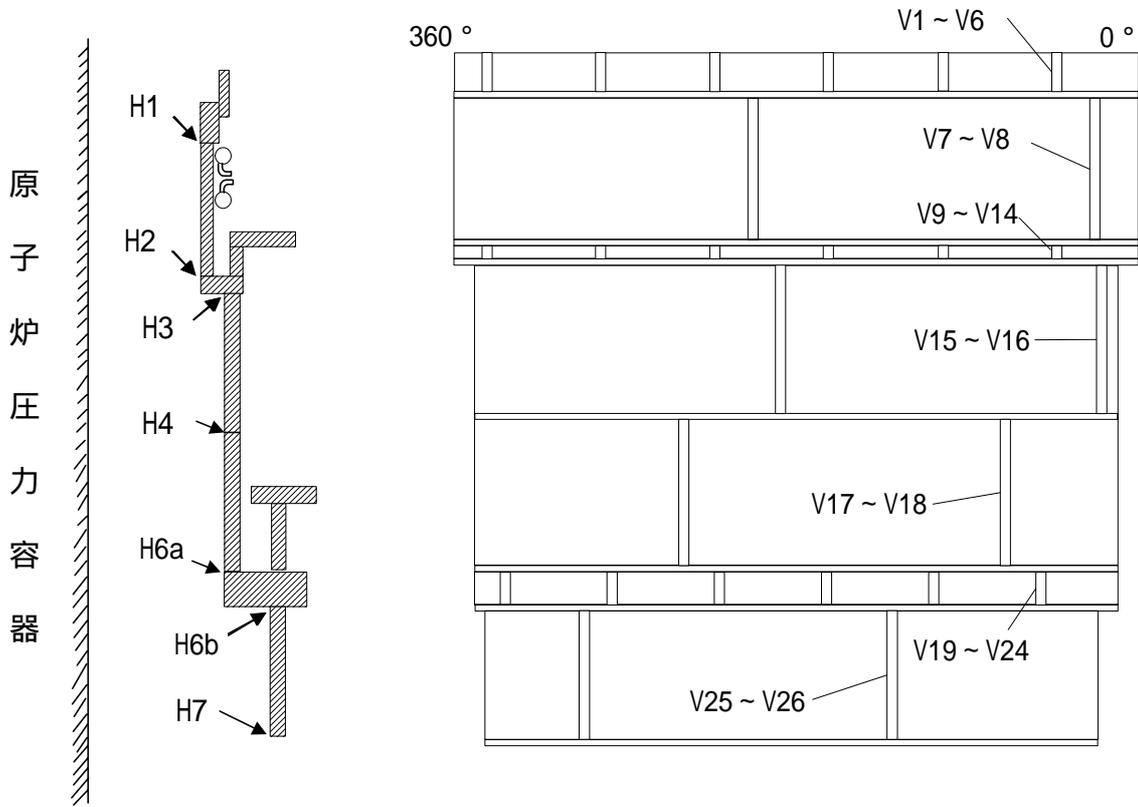
柏崎刈羽 1号機 シュラウド展開図

第7回定期検査期間中の自主点検(GE社に委託)において、シュラウドのVT検査を行ったところ、H4内側に溶接線端部から上向きにY字型のひびの徴候を発見した。

前回確認されたひびの徴候と同様のものが再度確認されたが、進展した痕跡はなかった。

前回までに確認されていた徴候に変化は認められず、また、H4 内側に、前回までに確認された徴候に類似した新たな徴候が発見された。

第 7 回定期検査期間中の自主点検において発見された H4 内側のひびの徴候は非常に小さく、またその形状から判断してひびではなく、安全上の問題はないと判断した。

確認されたひびの徴候をすべてき裂と仮定し、10 年間のき裂進展を考慮した予想き裂長さは、極限荷重評価法及び破壊力学的評価法により評価された許容き裂長さ以下であり、安全性は確保されていることが確認された。なお、現時点の安全性に関する判断についての詳細は、「3. 現在使用中の機器に関する安全性評価」参照。

しかし、ひびの徴候が発見された場合には、それがひびであるか否かに関わらず、その徴候の状況を記録したうえで、設備に関する履歴管理を行うとともに、次回以降の定期検査時に再点検を行い、状況についての経過観察をするなどして、設備の維持管理の高度化、知見の蓄積に努めるべきであった。
