平成 24 年 9 月 10 日
東京電力株式会社

「東京電力株式会社 原子力発電所におけるチャンネルボックス 上部（クリップ）の一部欠損について（中間報告）」の概要

別紙：チャンネルボックス上部の外観点検によって確認された状況

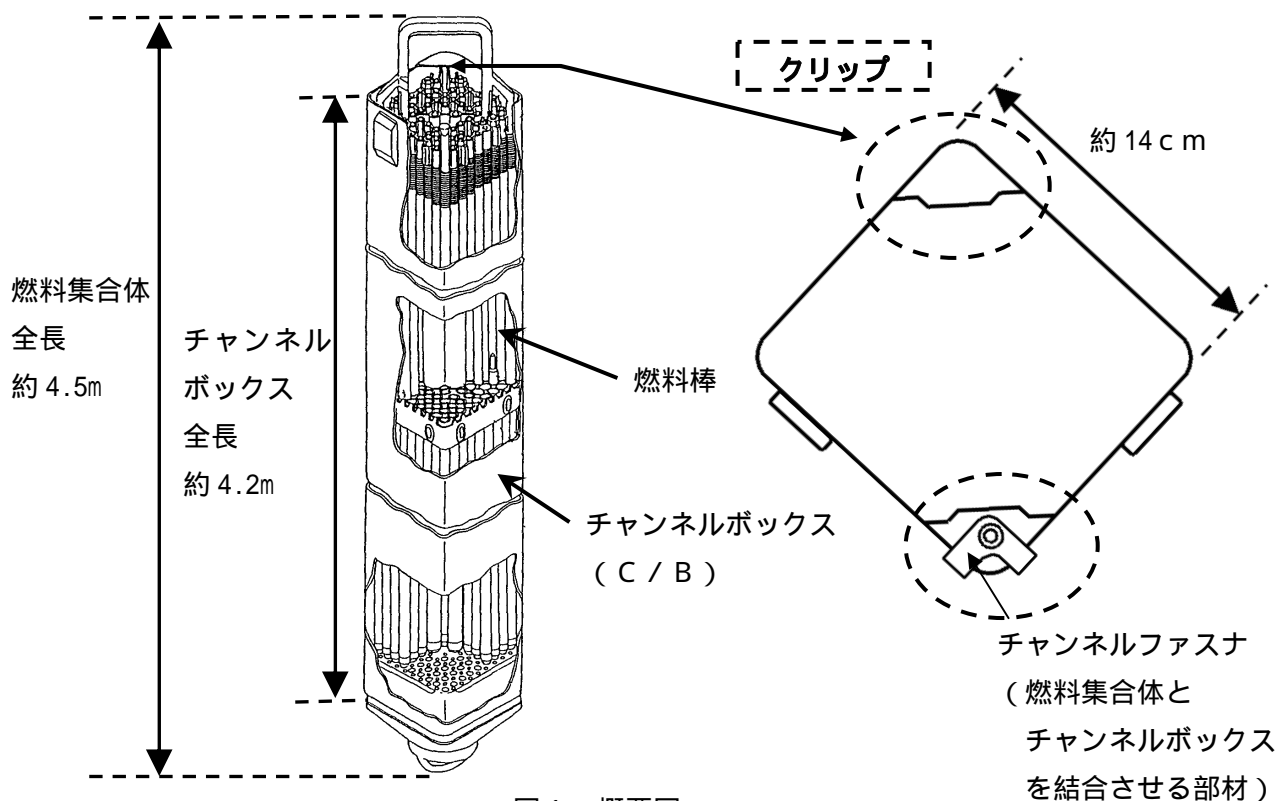
図 1 概要図

柏崎刈羽原子力発電所 4 号機では、使用済燃料プール内に貯蔵されている全燃料体 2,360 体（新潟県中越沖地震時に原子炉内に装荷されていた燃料体 764 体を含む）について、外観点検を実施し、当該部に白色化または欠損の可能性があるとして判断された燃料体は合計 10 体であり、確認された C / B 上部クリップ接合部の白色化または欠損と思われる部位は最大約 12mm であった。

柏崎刈羽原子力発電所 7 号機では、使用済燃料プール内に貯蔵されている全燃料体 2,336 体（新潟県中越沖地震時に原子炉内に装荷されていた燃料体 446 体を含む）について、外観点検を実施し、当該部に白色化または欠損の可能性があるとして判断された燃料体は合計 71 体であり、確認された C / B 上部クリップ接合部の白色化または欠損と思われる部位は最大約 19mm であった。なお、今回白色化または欠損の可能性があるとして判断された燃料体 71 体のうち、6 体については、平成 9 年に柏崎刈羽原子力発電所 5 号機で白色化の事例を確認していた燃料体を号機間輸送により柏崎刈羽原子力発電所 7 号機の使用済燃料プールに移送したものである。

チャンネルボックス上部の外観点検によって確認された状況
