# 発電用原子炉施設故障等報告書

東京電力株式会社

件名	福島第一原子力発電所 プロセス主建屋内滞留水の焼却工作室建屋内への流入について
事象発生の日時	平成26年 4月13日 22時15分 (福島第一規則第18条第12号に該当すると判断した日時)
事象発生の場所	福島第一原子力発電所
事象発生の発電用原子炉施設名	汚染水処理設備等 焼却工作室建屋
事象の状況	<p>1. 事象発生時の状況</p> <p>平成26年4月10日、サイトバンカ建屋内の滞留水についてプロセス主建屋への移送を実施した。</p> <p>4月11日、各建屋の滞留水の水位監視を行っている当社社員が、関連する移送がないにもかかわらず、プロセス主建屋水位が低下していること、また、サイトバンカ建屋水位が上昇していることを確認した。</p> <p>このため、4月12日に関係箇所へ上記の情報提供を行うとともに、原因調査を開始したところ、4月13日に実施した現場調査において、以下の移送ポンプ（通常時に滞留水の移送に使用していない移送ラインのポンプ）が運転中であることを確認した。</p> <ul style="list-style-type: none"> <li>・プロセス主建屋からサイトバンカ建屋へ移送するポンプ（1台）</li> <li>・プロセス主建屋から焼却工作室建屋*へ移送するポンプ（1台）</li> <li>・焼却工作室建屋からプロセス主建屋へ移送するポンプ（2台）</li> </ul> <p style="text-align: center;">* 焼却工作室建屋は焼却建屋と工作建屋に分かれており、各々の建屋にプロセス主建屋からの滞留水移送ラインが設置してある。なお、焼却建屋と工作建屋間は壁で仕切られているが、建屋間を移動するための扉が各階に1箇所設置してある。</p> <p>また、移送ラインに設置されている移送先の切り換えに使用する手動弁の状態を確認したところ、以下のような状態であった。</p> <ul style="list-style-type: none"> <li>・プロセス主建屋からサイトバンカ建屋へ移送するポンプ出口の手動弁（2個）が開状態</li> <li>・プロセス主建屋から焼却建屋へ移送するポンプ出口の手動弁（3個）が開状態</li> <li>・プロセス主建屋から工作建屋へ移送するポンプ出口の手動弁（1個）が閉状態</li> <li>・焼却建屋からプロセス主建屋へ移送するポンプ出口の手動弁（2個）が開状態</li> <li>・工作建屋からプロセス主建屋へ移送するポンプ出口の手動弁（2個）が閉状態</li> </ul> <p>上記の状態は、プロセス主建屋からサイトバンカ建屋および焼却建屋への移送ライン、並びに焼却建屋からプロセス主建屋への移送ラインが形成されている

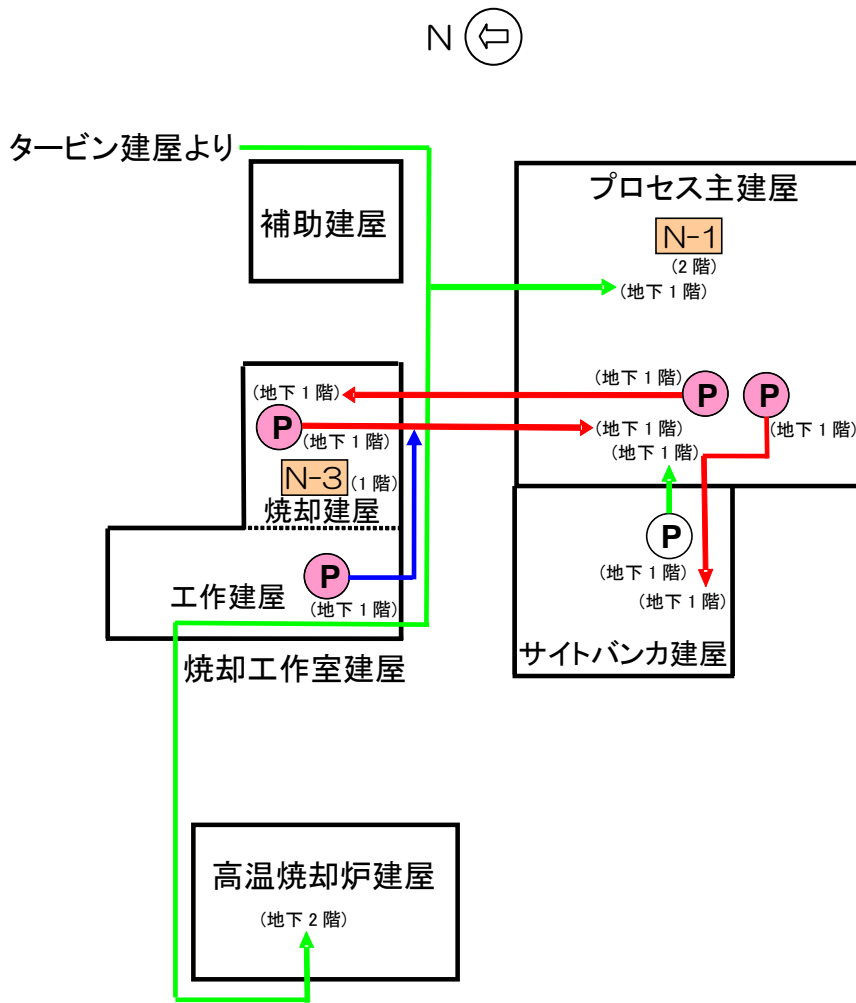
滞留水移送系統概略図

移送ポンプが運転していたことによって、プロセス主建屋の滞留水が流入し、焼却工作室建屋地下1階に広がったものと判断した。

- 通常時において、滞留水移送で使用しているライン
- 通常時は滞留水移送に使用していないが移送ポンプが運転していたライン
- 移送ポンプは運転していたが移送ポンプ出口の手動弁が閉状態となっていたライン
- P 誤って運転していた移送ポンプ
- N-1 N-3 分電盤

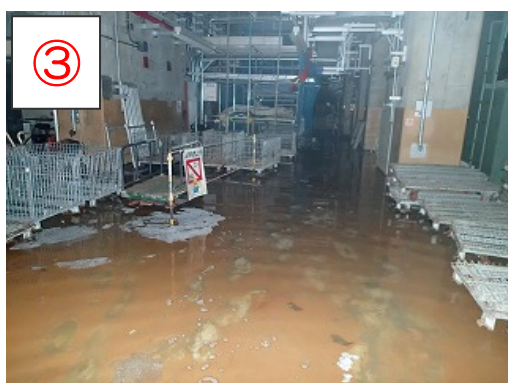
焼却工作室建屋地下1階に滞留した水の状況

滞留水が焼却工作室建屋地下1階床面に広がった範囲を詳細に確認したところ、溜まっていた水の量は、焼却建屋で約 $165 \text{ m}^3$ 、工作建屋で約 $38 \text{ m}^3$ と評価した。

(平成26年4月21日撮影)

(平成26年4月24日撮影)

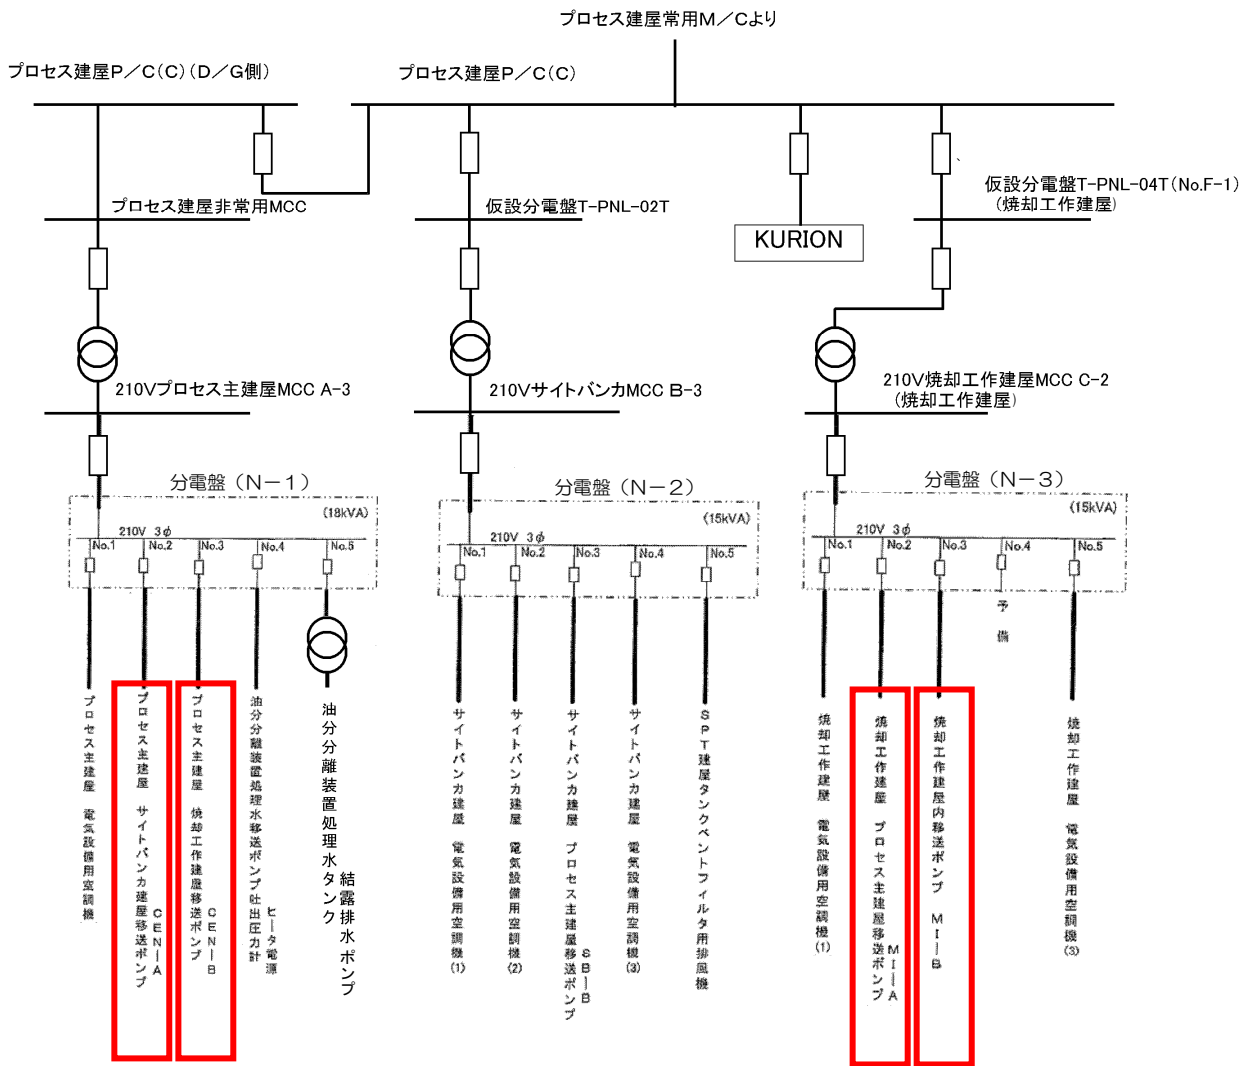
分電盤単線結線図

誤って運転していた移送ポンプ

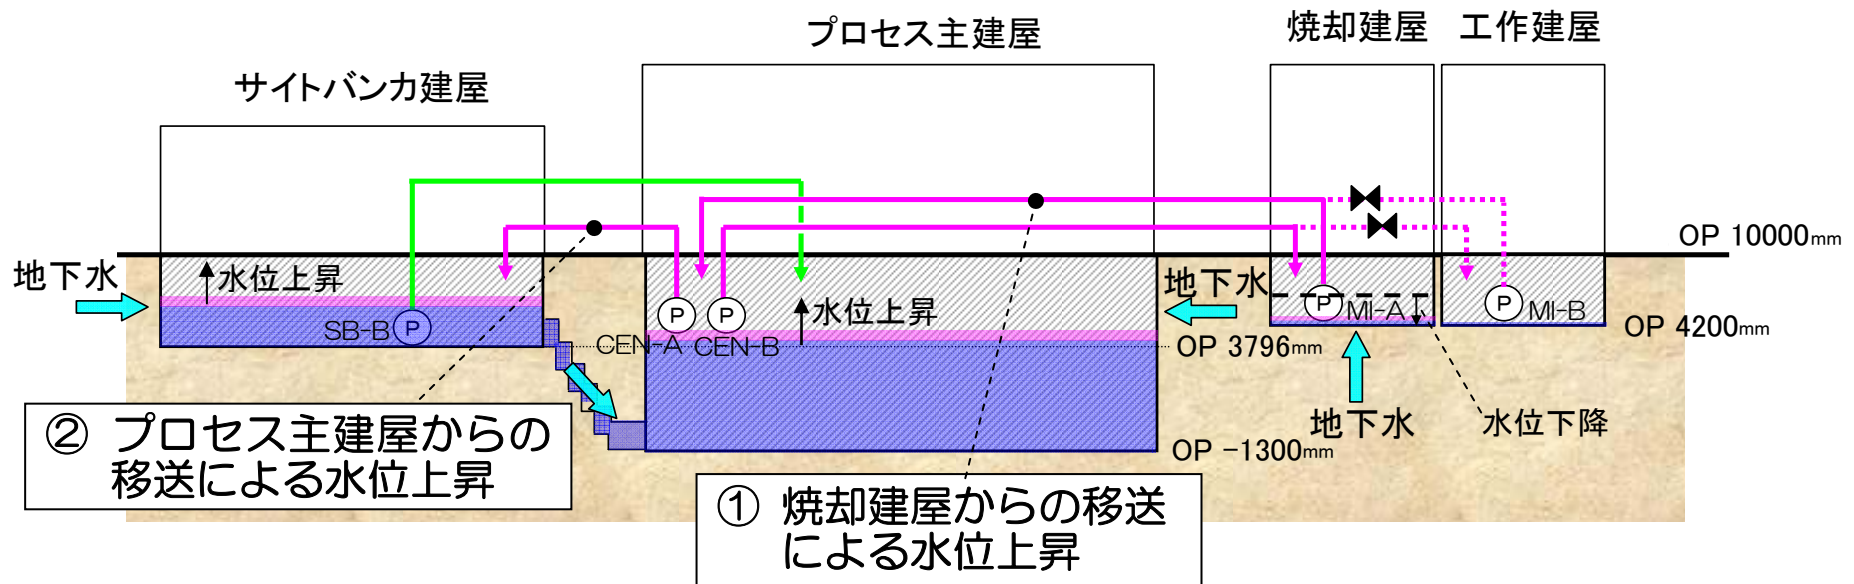
移送ポンプ起動時期推定

プロセス主建屋およびサイトバンク建屋水位が急上昇している期間  
(平成26年3月20日12時~同年4月3日)

- ① 平成26年3月20日の12時以降に移送ポンプのブレーカーが「入」状態となり、焼却建屋の水がプロセス主建屋へ移送され、プロセス主建屋の水位が急上昇した。
  - ② プロセス主建屋の水位が移送ポンプ(CEN-A)の吸込口の高さまで到達し、プロセス主建屋からサイトバンク建屋への移送も行われたことから、サイトバンク建屋の水位も急上昇した。
- 以上のことから、移送ポンプの起動時期は、平成26年3月20日の12時以降と推定した。

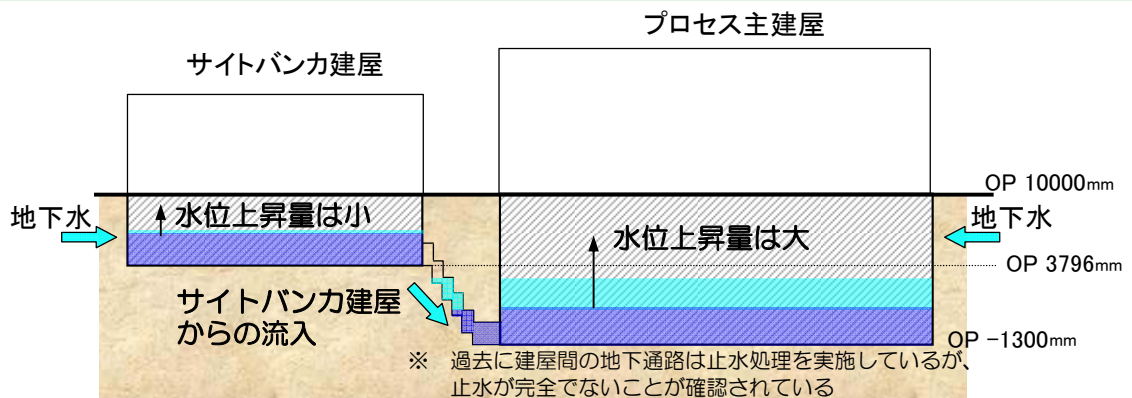
**a** サイトバンカ建屋水位上昇がほとんどない（～5mm／日程度）期間  
（平成25年8月下旬～同年11月中旬）

- ・期間aにおいては、1～4号機タービン建屋からの滞留水移送、KURIONの運転等によるプロセス主建屋およびサイトバンカ建屋の水位変動はあるものの、平成26年3月20日に確認されたような水位の急上昇はなかった。
- ・なお、期間aにおける水位挙動は、サイトバンカ建屋およびプロセス主建屋間の連絡通路を経由して、サイトバンカ建屋の水がプロセス主建屋へ流入したことから、サイトバンカ建屋の水位上昇量は小さく、プロセス主建屋の水位上昇量が大きい傾向を示すものと考えられる。

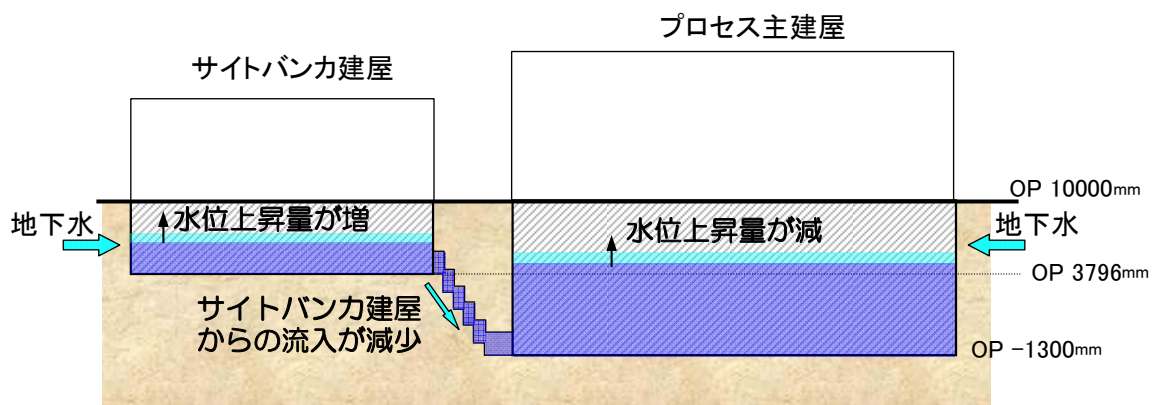
**b** サイトバンカ建屋水位がほぼ一定で上昇（5mm／日程度）している期間  
（平成25年11月中旬～平成26年3月下旬）

- ・期間bにおいては、1～4号機タービン建屋からの滞留水移送、KURIONの運転等によるプロセス主建屋およびサイトバンカ建屋の水位変動はあるものの、平成26年3月20日に確認されたような水位の急上昇はなかった。
- ・なお、期間bにおける水位挙動は、プロセス主建屋の水位がサイトバンカ建屋地下1階の床面高さを超えると、建屋間の水位差が小さくなることから、サイトバンカ建屋からプロセス主建屋への流入量が減少するとともに、サイトバンカ建屋の水位上昇量の増加およびプロセス主建屋の水位上昇量の減少を示すものと考えられる。

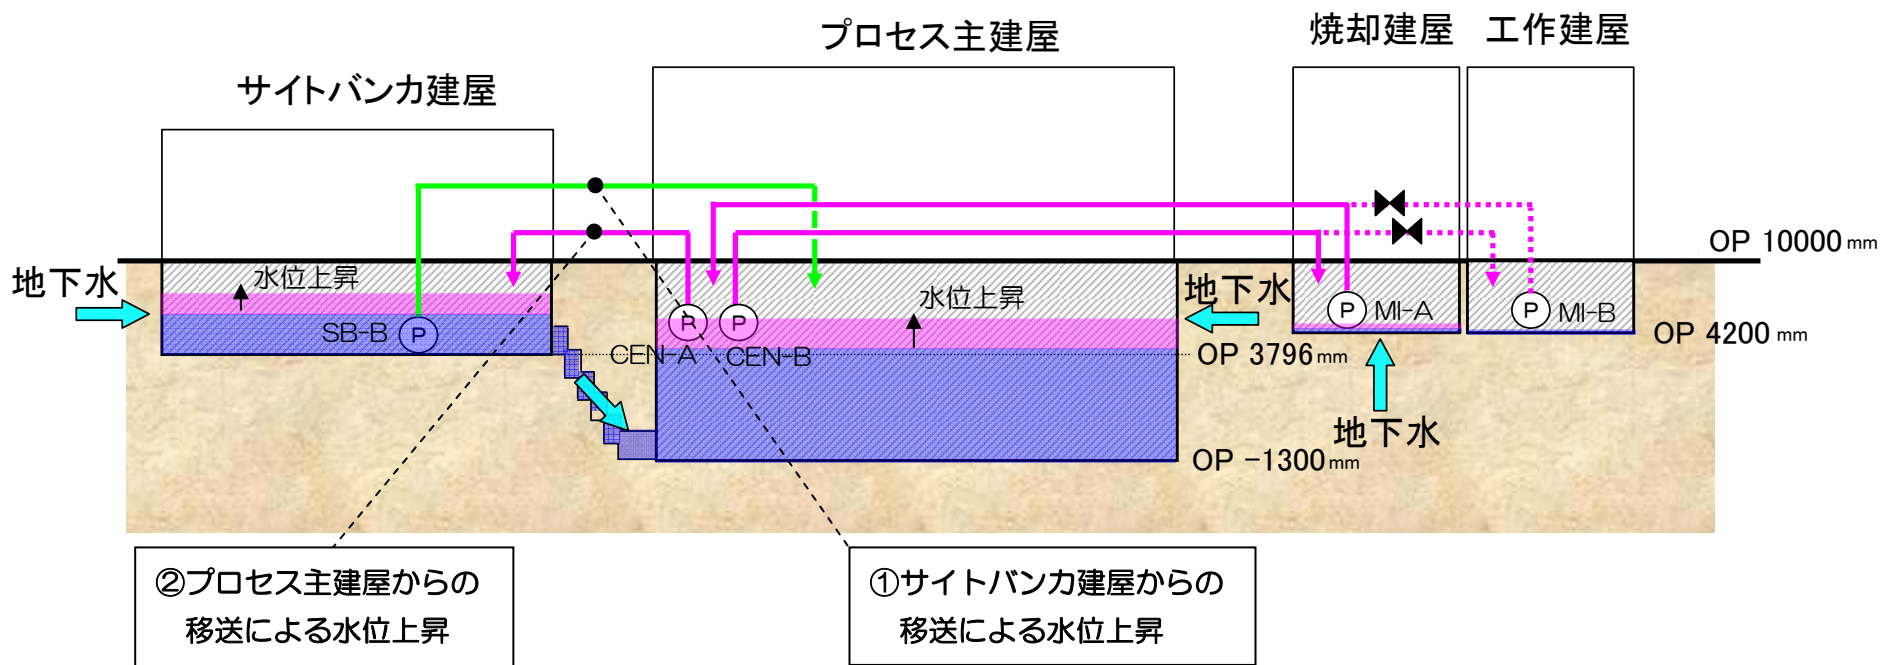
移送ポンプ起動時期推定

サイトバンカ建屋からプロセス主建屋に移送を行っている期間

- ① 移送ポンプ (SB-B) により、サイトバンカ建屋からプロセス主建屋に移送を行ったことから、プロセス主建屋の水位が上昇した。
- ② そのため、移送ポンプ (CEN-A) によるプロセス主建屋からサイトバンカ建屋への移送量が増え、サイトバンカ建屋の水位が急上昇した。

②プロセス主建屋からの移送による水位上昇

①サイトバンカ建屋からの移送による水位上昇

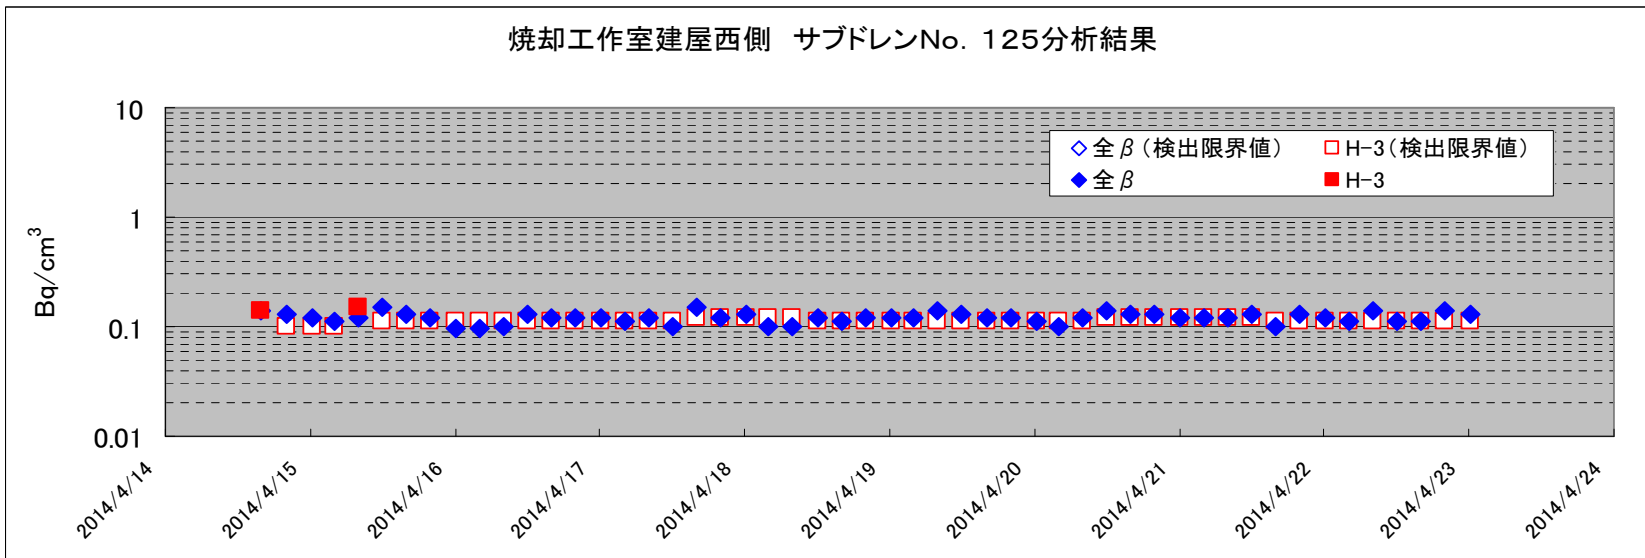
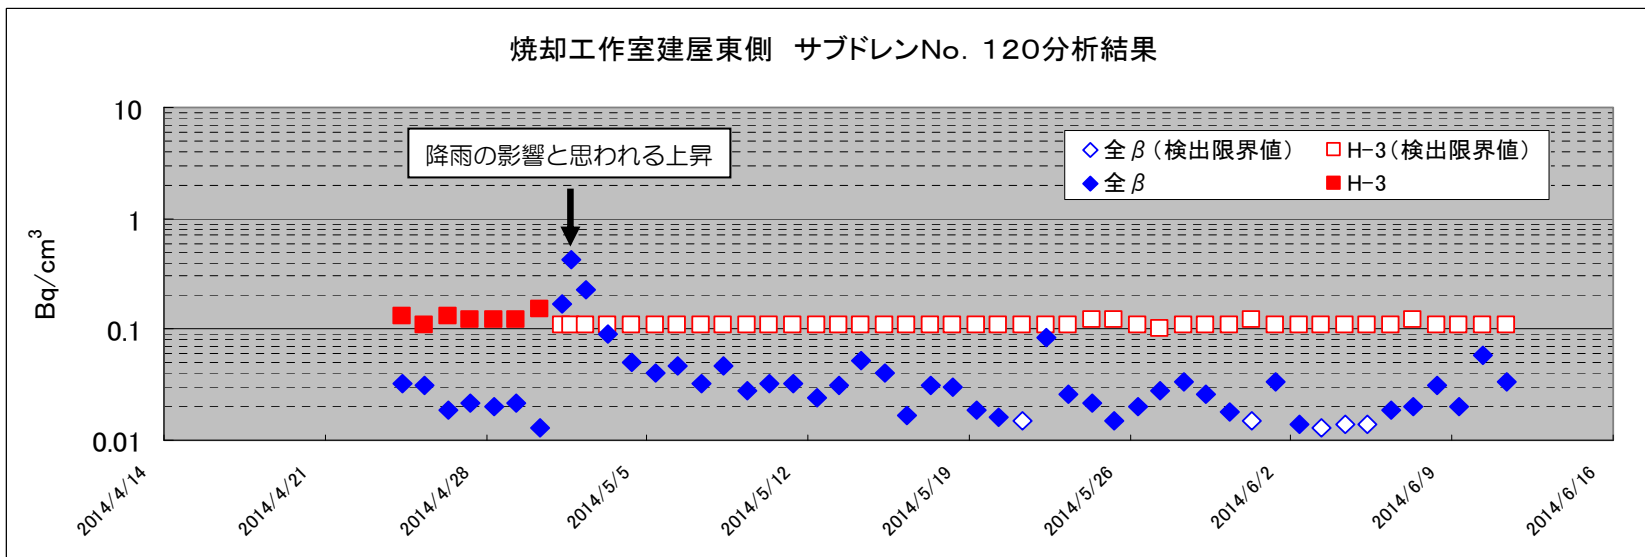
焼却工作室建屋周辺サブドレン水分析結果

(注) サブドレン水の採取場所：平成26年4月24日よりNo.125からNo.120に変更
