検討課題リスト

＜課題リスト～共通～＞

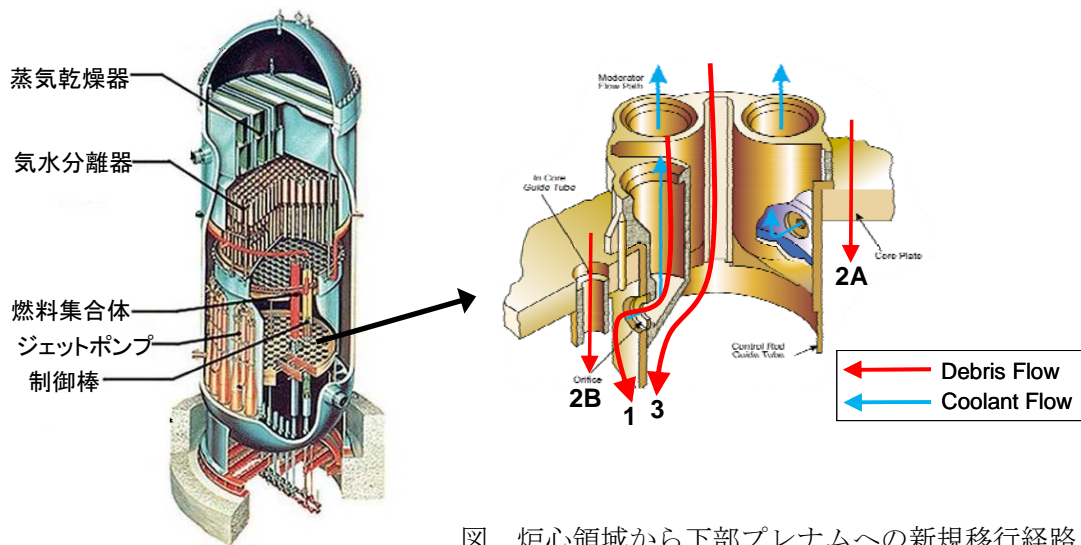
図 炉心領域から下部プレナムへの新規移行経路

従来の MAAP 解析モデルでは、溶融炉心の下部プレナムへの移行メカニズムは、主に TMI-2 の事故の知見を基に作成されており、炉心で発生した溶融物は、炉心領域から炉心支持板を破損させて下部プレナムに到達する経路のみを考慮している。一方、複雑な下部構造を持つ BWR においては、燃料支持金具の冷却水の通過口から溶融した炉心が降下し、下部プレナムに流れ落ちることや、溶融物が炉心の径方向に成長し、外周部のバイパス領域へ流出後、さらにシュラウドと接触・破損させることによってダウンコマへ流出する経路等も考えられる。

事故進展挙動ならびに炉心・格納容器の状態把握に資するため、溶融炉心の下部プレナム落下挙動について明らかにする必要がある。

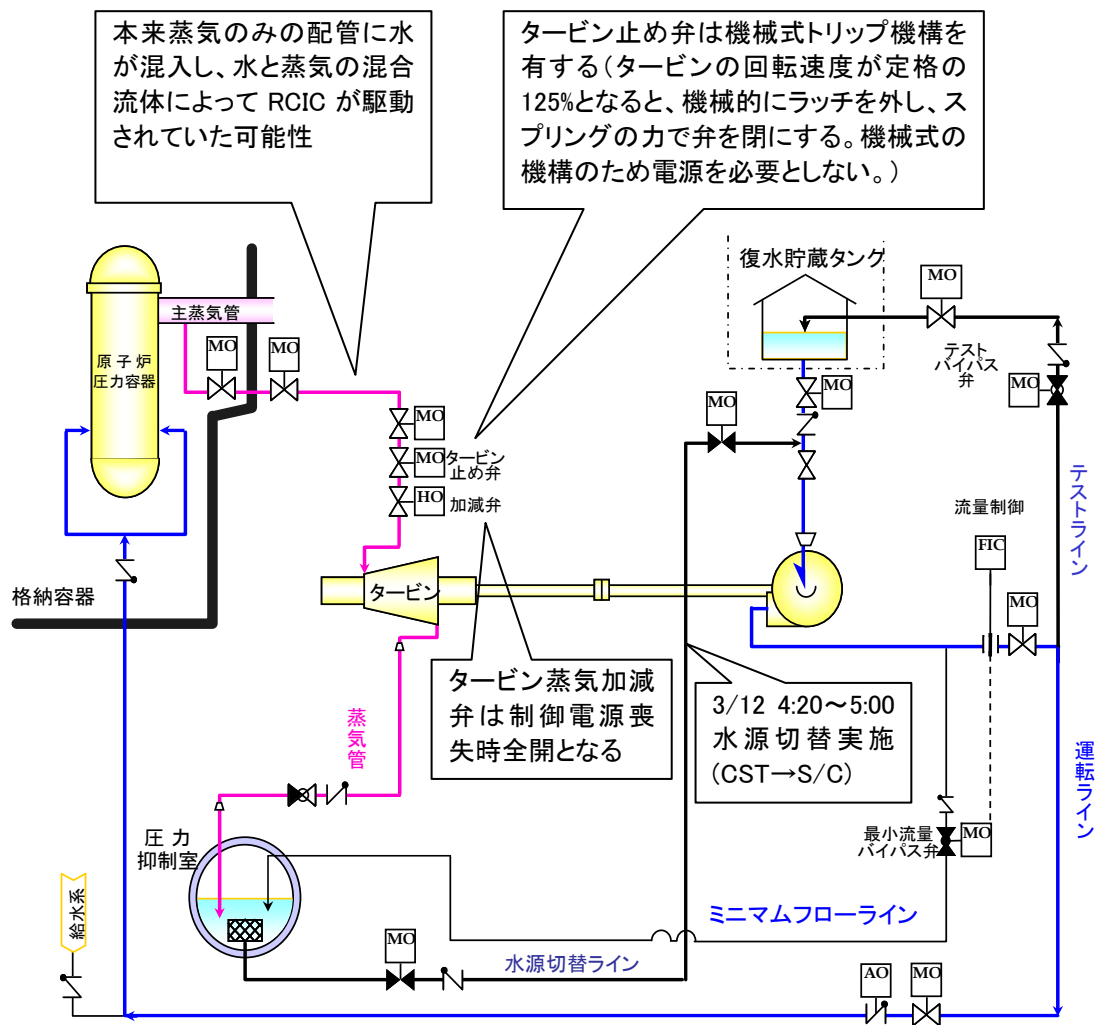
図 RCIC 系統概略図

2号機では、地震後、原子炉隔離時冷却系（RCIC）の手動起動と水位高による自動停止を繰り返したが、3回目に RCIC を手動起動した直後に、津波により全電源喪失に陥った。その後計測された水位等のパラメータから、津波により制御電源を喪失した後も、RCIC は約3日間にわたって注水を継続していたものと考えられる。

その後、3月14日の9時頃には原子炉圧力の上昇傾向が観測され、14日正午頃には原子炉水位が低下傾向を示し、発電所対策本部は13時25分に RCIC が機能喪失したものと判断をしているが、何が原因で RCIC が停止したか明らかにする必要がある。
