## 3月20日前後の線量上昇について

## 1. はじめに

福島第一原子力発電所では、3月20日、21日頃に線量上昇が観測されている。この頃、関東圏でも線量上昇が観測され、ヨウ素の濃度上昇による水道水の摂取制限も実施されており、福島第一原子力発電所事故の影響を評価する上で、3月20日、21日頃に観測された線量上昇の要因と放射性物質の放出挙動の詳細について明らかにする必要がある。

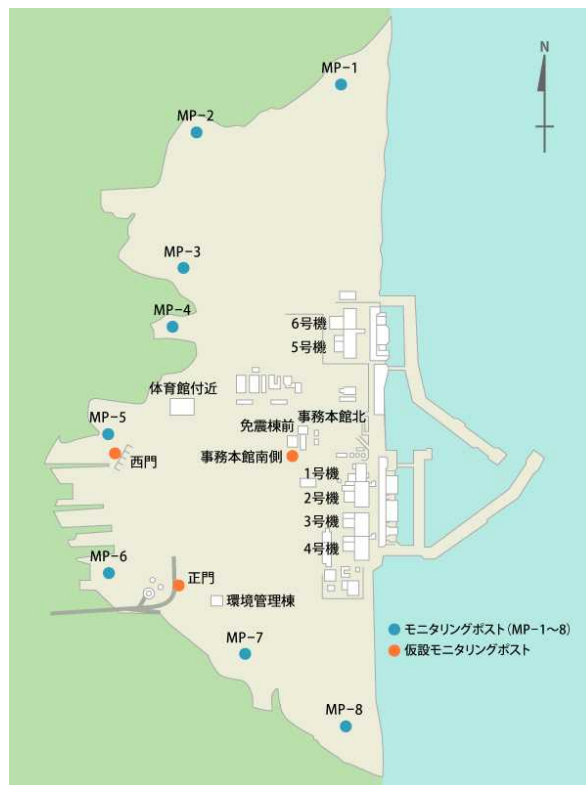
図2 線量測定箇所概略図

図1に、3月20日過ぎの福島第一原子力発電所周辺の線量測定値を示す。問題にしている線量上昇は、赤枠で囲った箇所である。3月20日は、事務本館北において12時50分～14時50分の2時間で約800 $\mu$ Sv/h上昇しており、16時頃まで3000 $\mu$ Sv/hを超える水準で推移し、その後減少に転じている。3月21日は、正門において16時50分～18時30分の1時間40分で約1400 $\mu$ Sv/h上昇しており、その後19時40分には上昇前と同じ水準まで線量率が低下している。

また、図2に線量測定箇所の概略位置を示す。

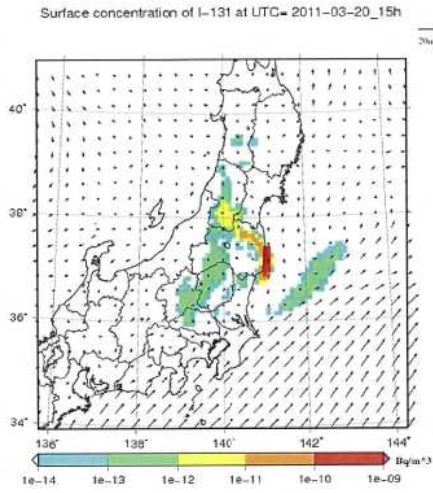
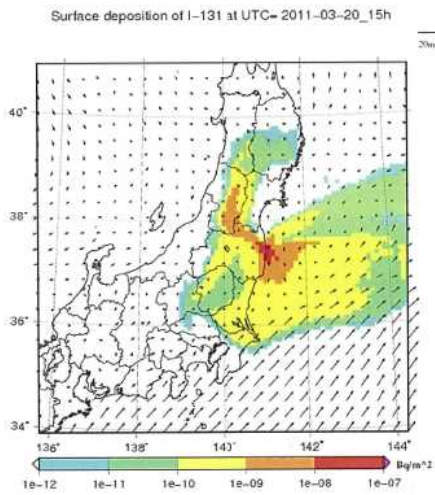
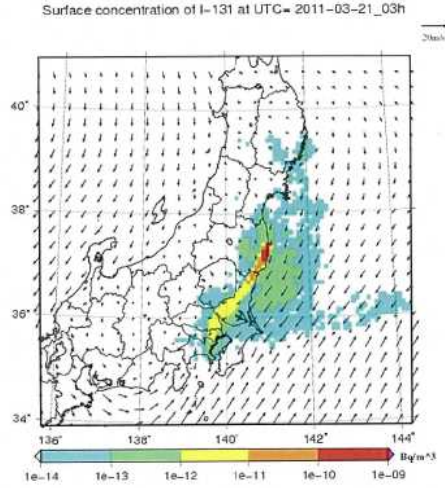
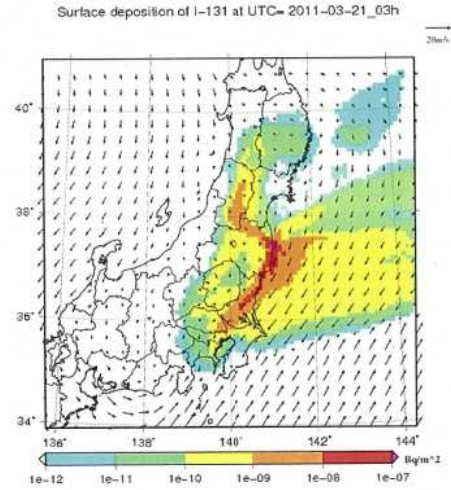
図15 3月21日0時、3月21日12時の拡散状況（計算結果）

の摂取制限も実施されている。放射性物質の広域拡散について、JAEAが開発した WSPEEDI (Worldwide version of System for Prediction of Environmental Emergency Dose Information)による拡散計算の結果(2011年3月20日公表[3])を、以下の表5、図15、16、17に引用する。
