3号機 原子炉建屋1階
主蒸気隔離弁室付近から床ドレンファンネルへの
水の流れについて

平成26年1月30日
東京電力株式会社

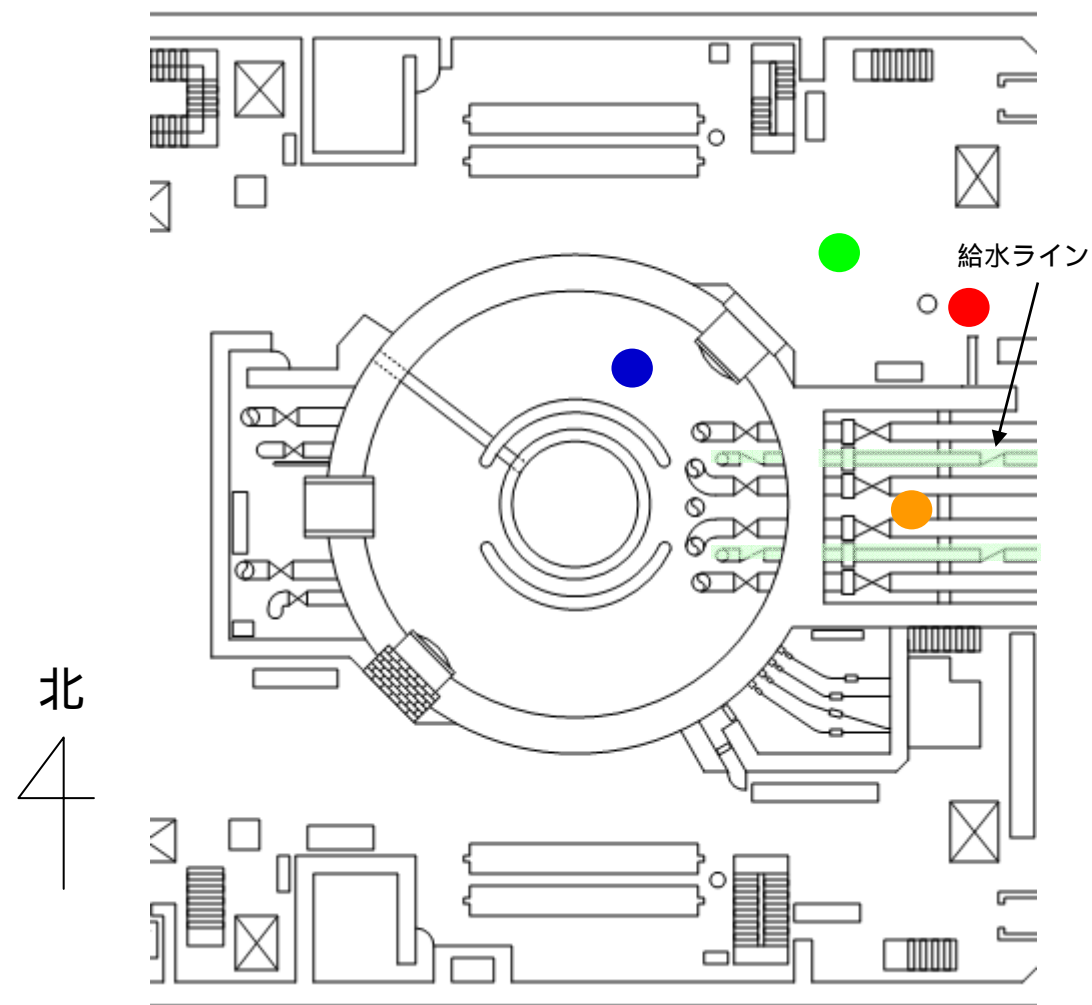
■ 格納容器配管貫通部

- ✓ 主蒸気隔離弁室にある配管貫通部は、主蒸気系 (X-7A~D)、主蒸気系ドレン (X-8) 給水系 (X-9A,B)、予備ペネ (X-46,47) の計9箇所
- ✓ 主蒸気系と主蒸気系ドレン (計5箇所) の高さは、格納容器水位 (圧力換算からの予想水位) より低いレベルにあると推定される
